BITACORA ELECTRÓNICA DE OBRA

REGISTRO DE LA BITACORA Y FOTO DEL CUADERNO DE OBRA

Confirma Bitacora: Si	Nro Informe: 0041	Fecha Informe: 19-09-2020	Nombre De La Obra: Carretera Oyon- Ambo, Tramo II: Dv. Cerro de Pasco- Dv. Chacayan	Personal Encargado: BORIS WALTER AYLLÓN CARCELÉN
---------------------------------	-----------------------------	-------------------------------------	---	---

OBRA: Mejoramiento de la Carretera OYON - AMBO TRAMO 2 DESVIO CERRO DE PASCO DESVIO CHACAYAN

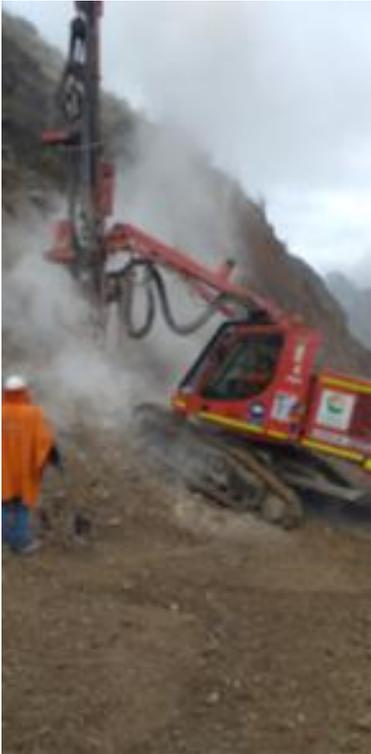
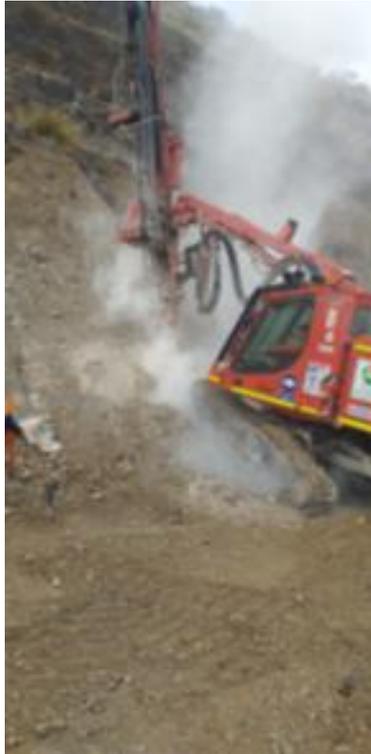
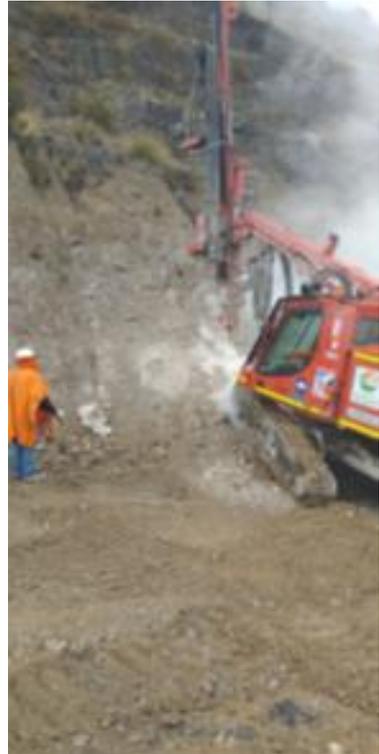
Actividades:
PRGOGRESIVA KM. 198+700
200.0 MOVIMIENTO DE TIERRAS: Partida 207.A PERFILADO Y COMPACTADO EN ZONAS DE CORTE: se realiza el corte de la roca en talud superior con equipo perforador

CDescripcion _____:
En la progresiva Km. 198+700 se realiza la perforación de la roca en zona de corte donde pasa la vía de acuerdo a expediente. Se utiliza un equipo de perforación de roca ROCK DRILL de 3 " de diametro . trabajan 1 ingeniero especialista en Producción, 2 obreros , 2 vigias, 1 especialista en Seguridad.

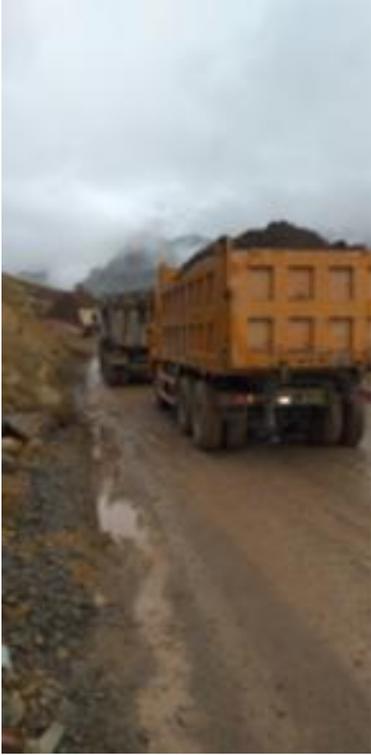
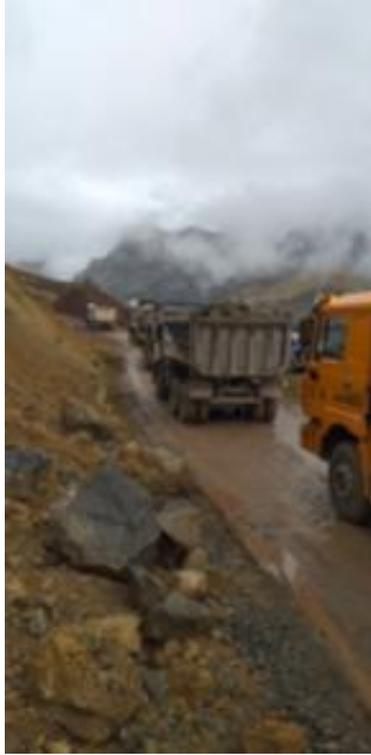
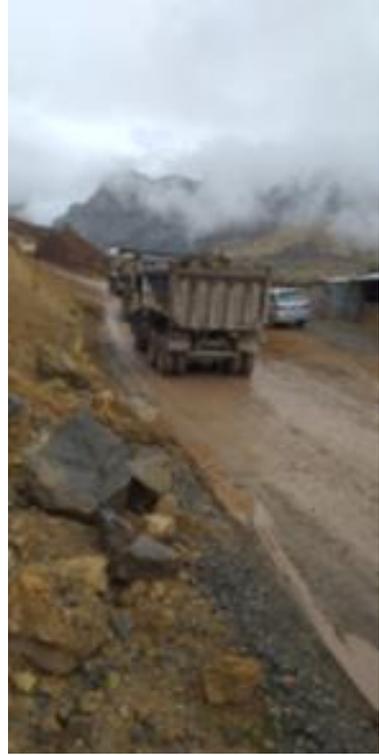
Actividades:
PROGRESIVA KM. 196+000
700.0 TRANSPORTES: partida 700.H TRANSPORTE DE ELIMINACION DE MATERIAL A DME PARA D> 1KM. Se realiza el transporte transporte de material desechable hacia el DME del KM. 190+300

CDescripcion _____:
En la progresiva Km. 196+000 se realiza el transporte de material desechable hacia el DME km. 190+300. Se utiliza 14 volquetes, trabajan 1 capataz, 1 operador , 14 choferes , 2 vigias

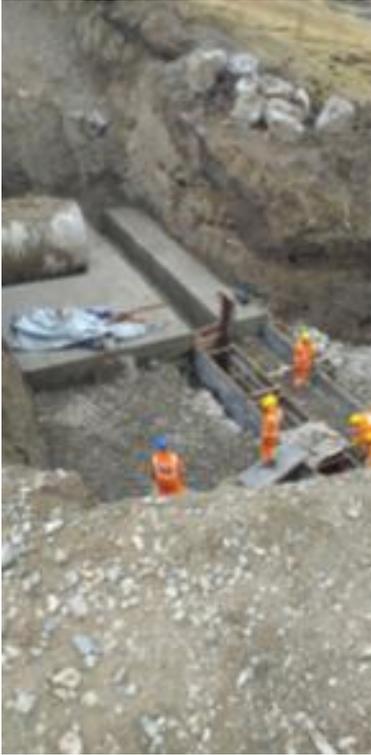
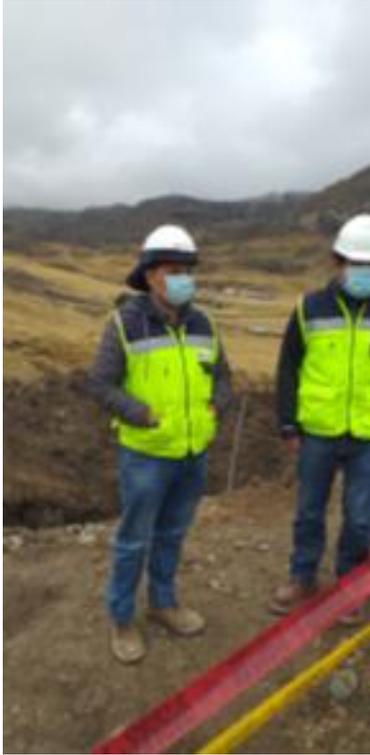
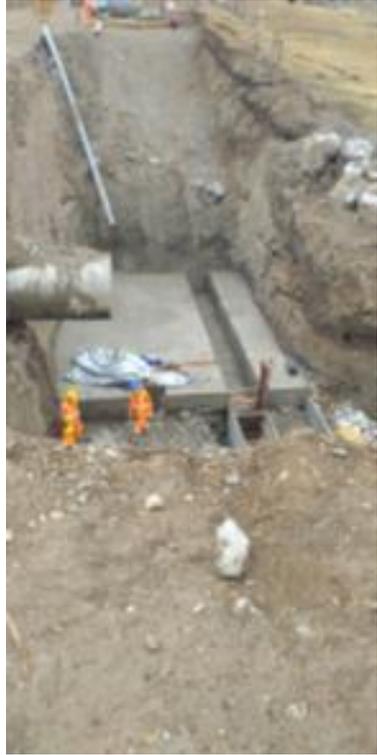
Actividades:
PROGRESIVA km. 186+579.50
600.0 OBRAS DE ARTE Y DRENAJE: 610.H CONCRETO CLASE H (F´C= 100 KG/CM2) Se ha realizado la colocación de solado en sitio donde se construirá muro.

CDescripcion _____:
En la progresiva KM. 186+579.5 se ha realizado el vaciado de un solado encima del enrocado. Esto se ha realizado puesto que la nevada ocasiono el sobresaturamiento del fondo excavado donde se construirá un muro, se realizaron pruebas de DPL y corte directo previamente al sitio excavado. El jefe de supervisión se presento al sitio para constatar la solución ejecutada por la Contratista, previa autorización del especialista de Suelos y pavimentos de la Supervisión. trabajan 8 obreros, 1 capataz, 2 vigias, 1 especialista de producción de la contratista.

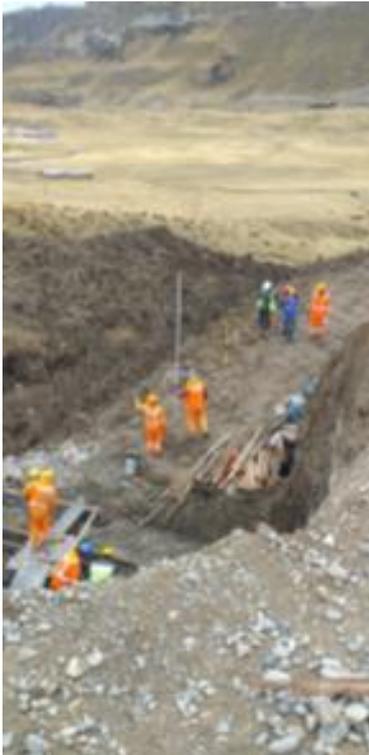
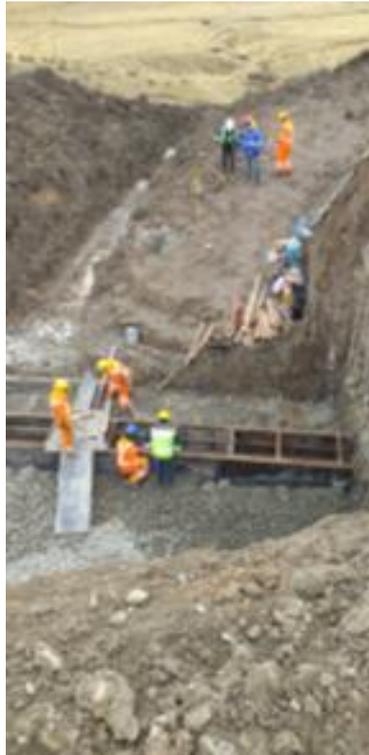
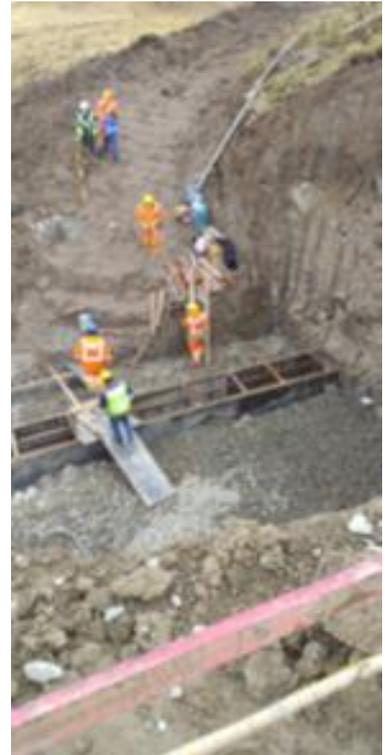
PROGRESIVA KM. 186+579.50
600.0 OBRAS DE ARTE Y DRENAJE: Partida 612.A ENCOFRADO Y DESENCOFRADO PARA OBRAS DE ARTE: Partida 610.H CONCRETO CLASE H (F'c= 100 KG/CM2) : Encofrado para construcción de talón de muro

En la progresiva Km. 186+579.50 Se realiza el encofrado de talón (uña) de muro a construir, se ha colocado un solado de F'c=100 kg/cm2 . La supervisión realiza la visita al sitio para realizar la liberación del sitio. Esta zona tambien fue afectada por la nevada, ocasionando la ejecución de los presentes trabajos. En el sitio se encuentran : el Jefe de Supervisión, Especialista en suelos y pavimentos, Especialista de estructuras y obras de drenaje, especialista de SST , 3 técnicos de la supervisión, trabajan 8 obreros, 1 capataz, 2 vigias, 1 especialista de producción de la contratista.

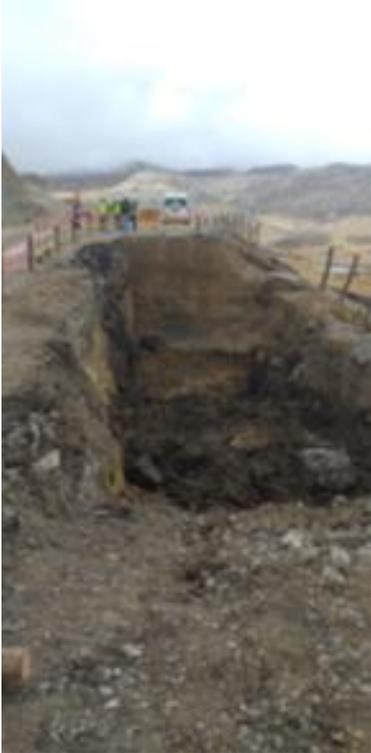
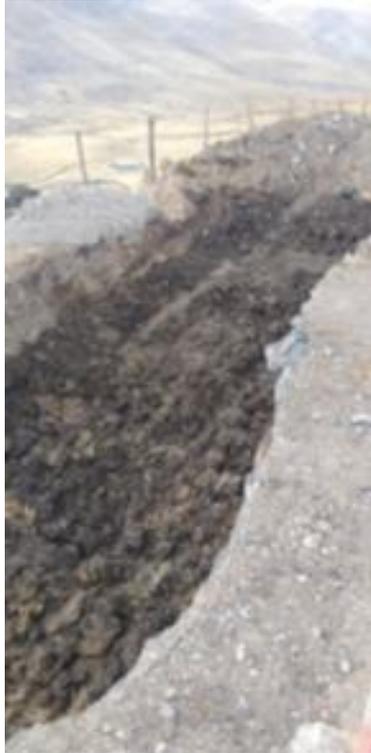
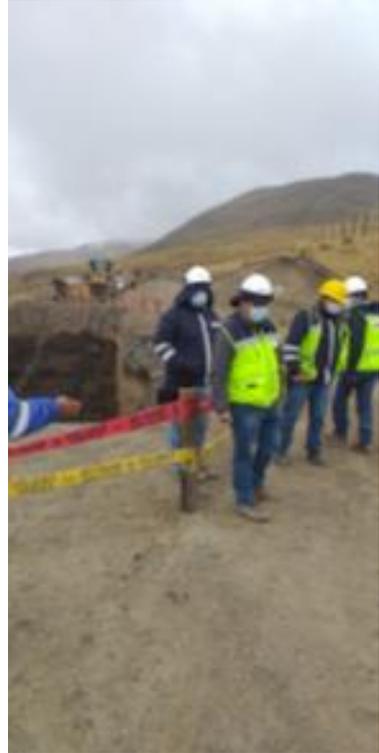
Actividades:
PROGRESIVA KM. 186+100
VISITA DE SUPERVISION A SITIO DE EXCAVACIÓN: La supervisión visita sitio donde se realizo excavación que fue afectado por la nevada.

CDescripcion _____:
En la progresiva KM. 186+100 Se realiza la visita al sitio donde se realizo excavación para la construcción de un muro que fue afectado por la nevada ocurrida en la primera semana del mes de setiembre, donde el fondo de la excavación fue afectada por la nieve y quedo sobresaturado. El jefe de Supervisión se acerco a supervisar y dar solución al problema. el fondo será saneado y se construirá un pedraplén de mejoramiento.

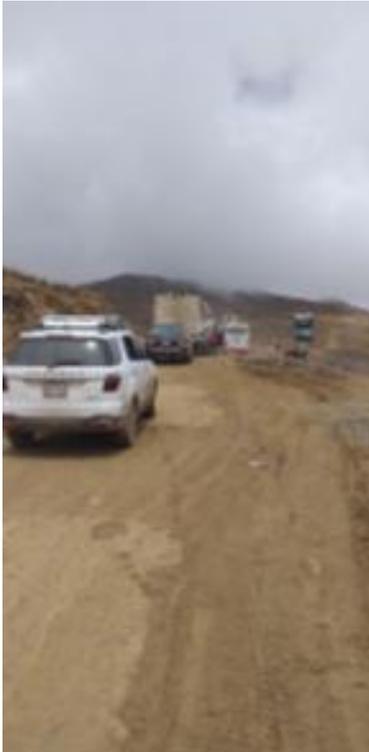
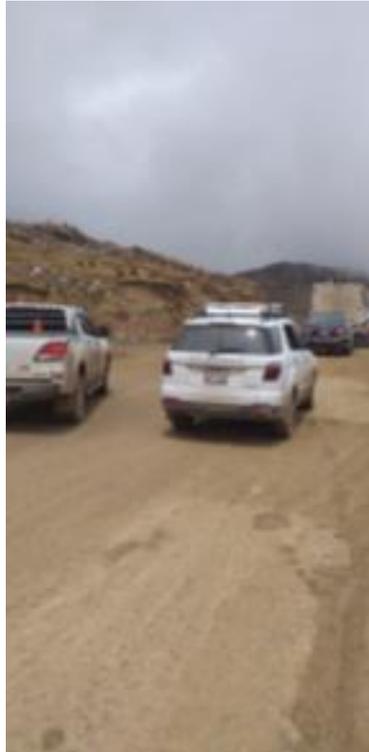
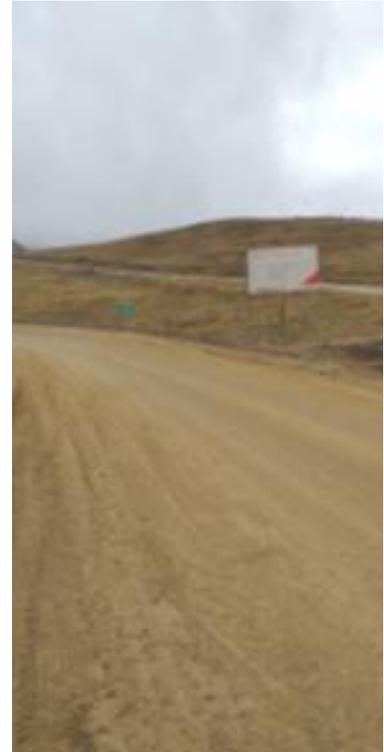
PROGRESIVA KM. 181+000

Las actividades de CONFORMACION DE TERRAPLENES, están completamente paralizadas por falta de disponibilidad de materiales de Canteras.

VISITA DE MONITOREO A LA OBRA: Se realiza la visita de monitoreo a la progresiva inicial del tramo II, donde continúan las actividades paralizadas,

En la progresiva Km. 181+000 se realiza visita de monitoreo al inicio del tramo II, donde continúan las actividades paralizadas. No hay actividades de CONFORMACION DE TERRAPLENES en toda la extensión del tramo por falta de material de CANTERAS. Además se observa que se han paralizado las actividades de obras de drenaje hasta la progresiva 186+000 . No hay ninguna persona trabajando.

Es de vital importancia que la Empresa Contratista de respuesta inmediata a la carta de la Alcaldia de San francisco, y coincilie para la explotación de materiales en la Cantera AGOCHACAN puesto que las actividades de CONFORMACION DE TERRAPLEN están paralizadas.

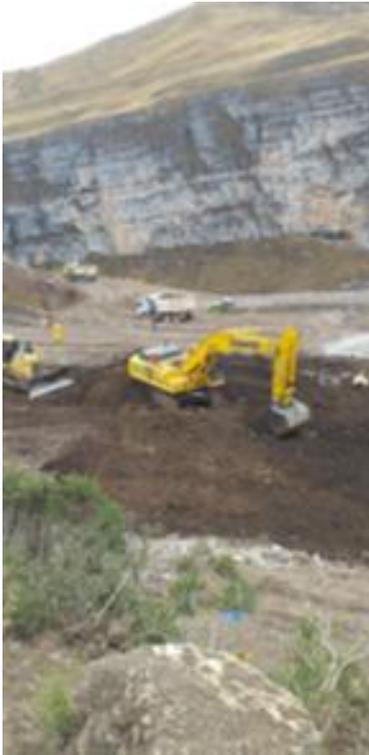
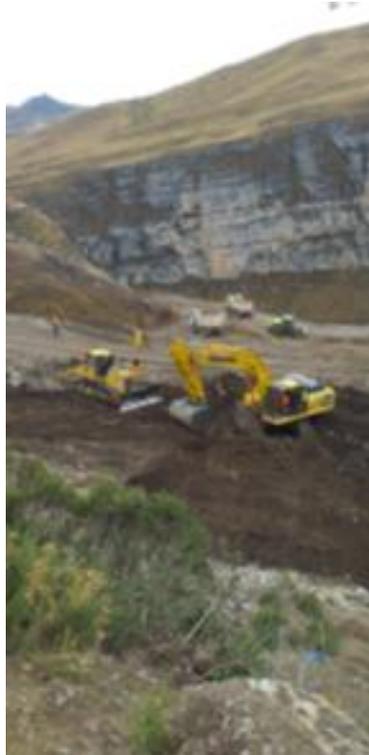
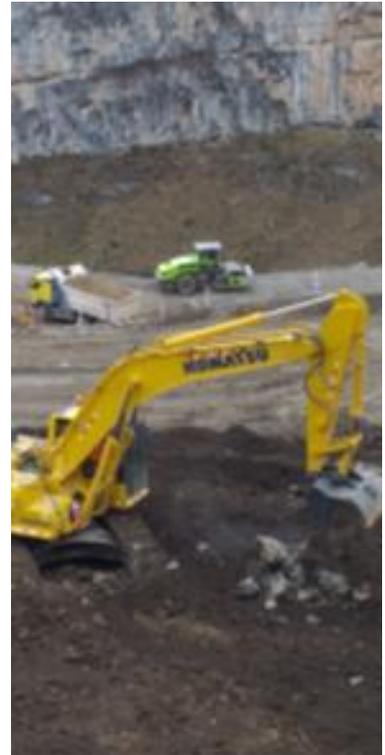
PROGRESIVA KM. 190+200
900.0 PROTECCION AMBIENTAL: 907 PROGRAMA DE CIERRA DE OBRA: 907.C
ACONDICIONAMIENTO DE DESECHOS Y MATERIAL EXCEDENTE

En la progresiva KM. 190+200 se realiza el acondicionamiento de desechos y material excedente en el DME 19 . Se utiliza una Excavadora de oruga, un tractor de Empuje, 12 volquetes y una compactadora de rodillo, trabajan 1 capataz, 3 operadores, 12 chóferes, 2 obreros, 2 vigias.

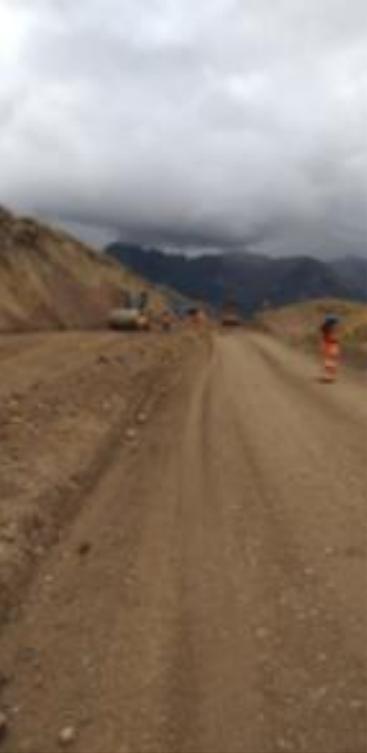
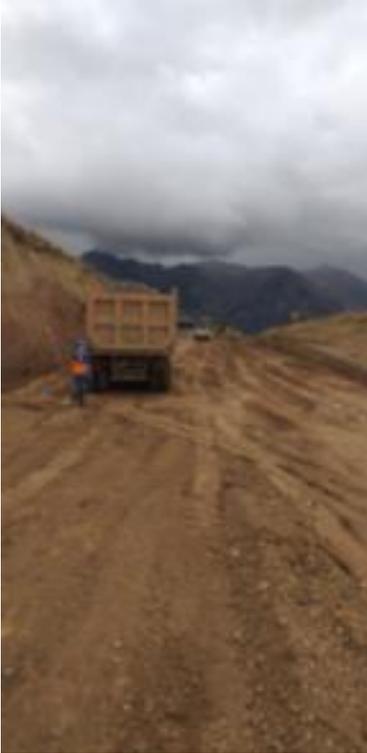
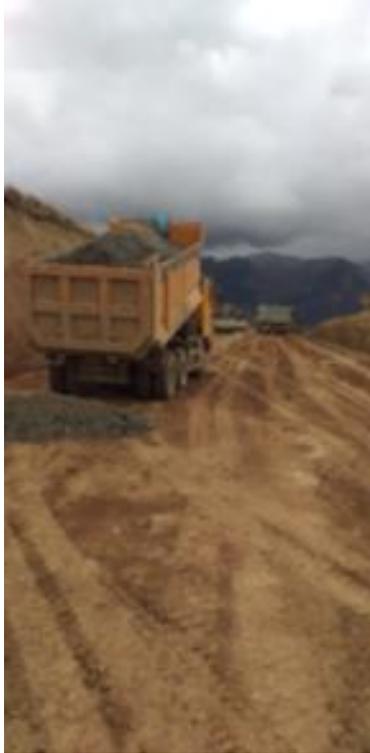
Actividades:
PROGRESIVA KM. 191+600 A KM. 191+800
700.0 TRANSPORTES: 700.B TRANSPORTE DE MATERIAL PROVENIENTE DE CANTERA PARA D>1KM. Se realiza el transporte de material de cantera Juanita.

CDescripcion_____:
En la progresiva KM. 191+600 al km 191+800 se realiza el transporte de material de cantera, utilizando cuatro volquetes, trabajan 1 capataz, 4 choferes, 2 vigias.

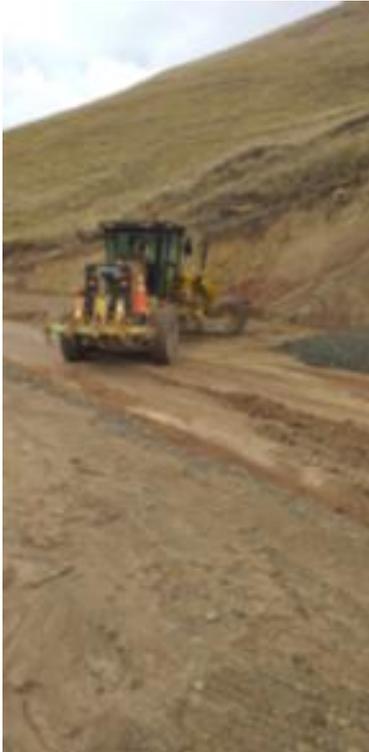
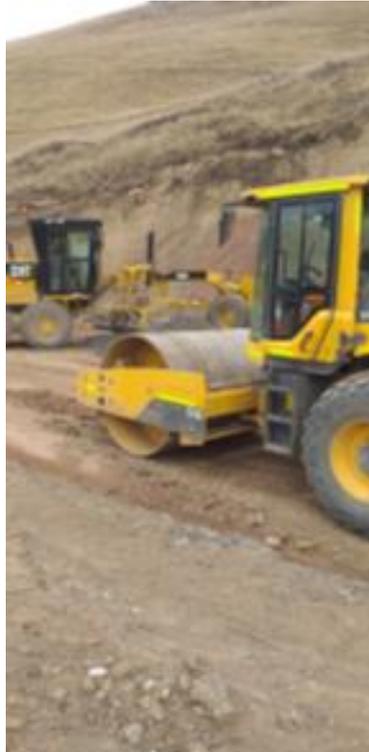
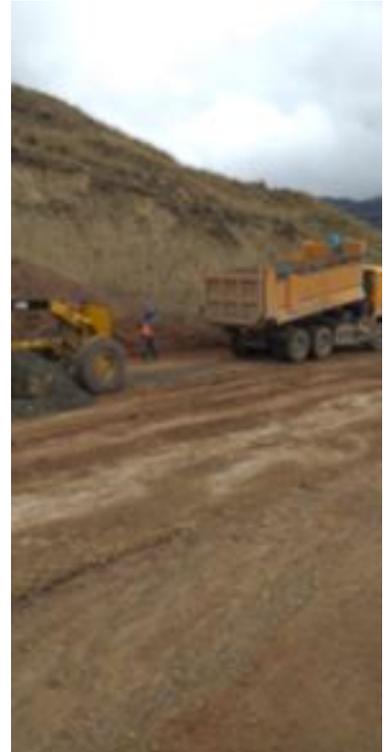
Actividades:
PROGRESIVA KM. 191+600 A KM. 191+800
100.0 TRABAJOS PRELIMINARES: 103.A MANTENIMIENTO DE TRANSITO Y SEGURIDAD VIAL

CDescripcion_____:
En la progresiva km. 191+600 al km. 191+800 se realiza el mantenimiento de transito y seguridad vial, en 200 metros de via, donde el suelo es completamente arcilloso, se coloca material granular para evitar deslisamientos de vehiculos. Se utiliza 1 motoniveladora, 1 compactador de rodillo, 4 volquetes. trabajan: 1 capataz, 2 obreros, 2 vigias, 4 choferes, 2 operadores.
