BITACORA ELECTRÓNICA DE OBRA

Confirma Bitacora:	Nro Informe:	Fecha Informe:	Nombre De La Obra:	Personal Encargado:
	116	10-09-2020	Carretera Patahuasi - Yauri - Sicuani, tramo: Negromayo-Yauri-San Genaro	ROMMEL CHANCA RAMIREZ

Informe N° 116

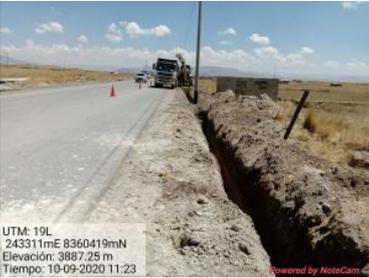
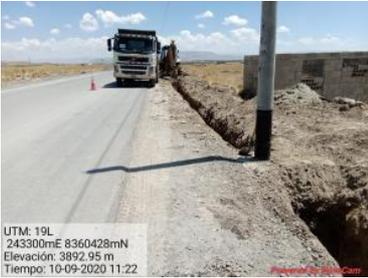
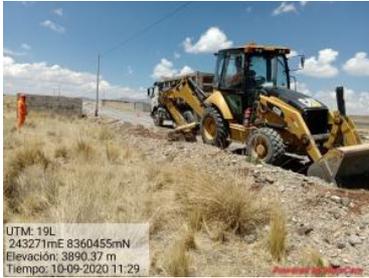
1

Actividades:
Km 133+635.97 hasta Km 133+710 se observa la excavación para subdren lado derecho, en el tramo II Tintaya - Yauri.

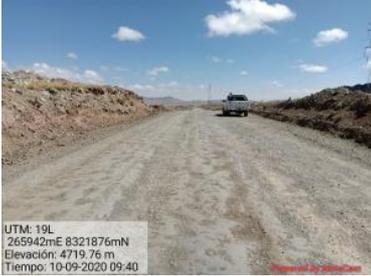
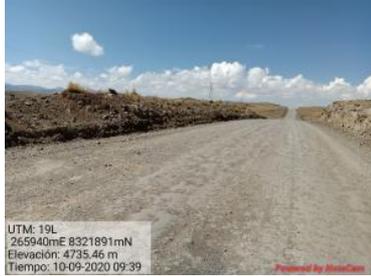
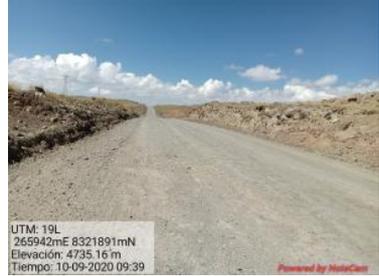
2

Actividades:
Km 72+000 hasta Km 75+000 no se realiza la actividad programada de topografía, en el tramo I Negromayo - Tintaya.

Se recomienda al contratista programar los frentes de trabajo en el tramo I Negromayo - Tintaya, ya pasaron mas de 10 días desde el reinicio de las actividades en la obra y aun no frentes de trabajo a parte de la topografía.

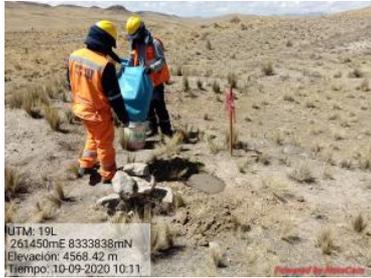
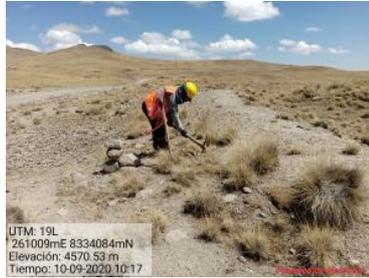
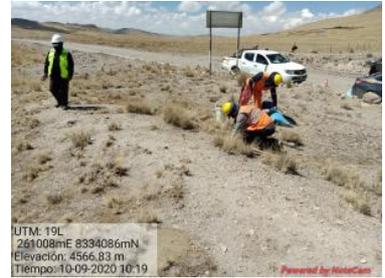
3

Km 90+000 hasta Km 95+000 materialización de los BMs cada 250 metros, en el tramo I Negromayo - Tintaya.

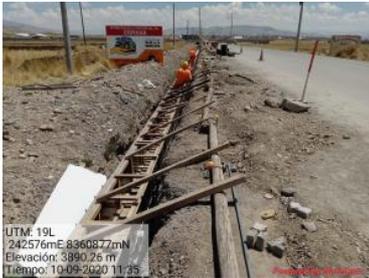
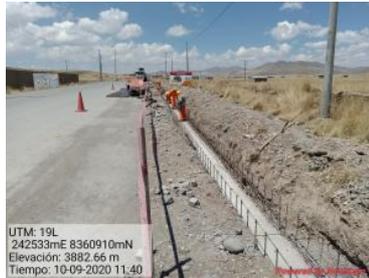
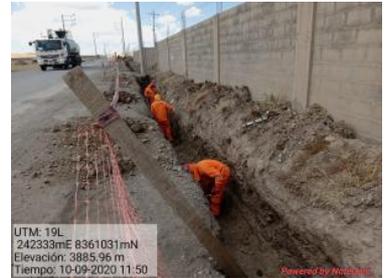
4

Km 134+498 hasta Km 134+516 encofrado y vaciado de muro de canal, Km 134+750 hasta Km 134+800 perfilado y compactado del piso de canal tipo I, en el tramo II Tintaya - Yauri.

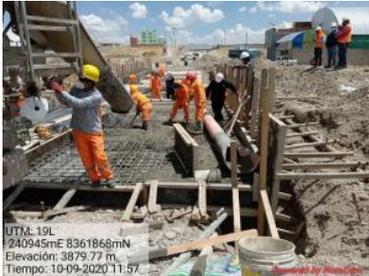
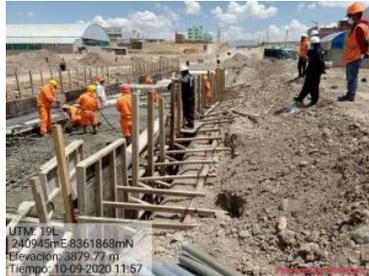
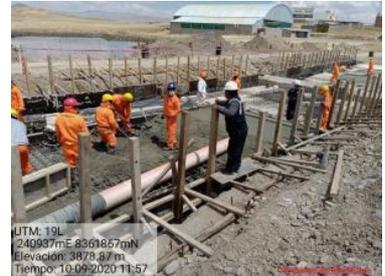
5

Km 136+545.5 hasta Km 136+555.5 se observa el armado de caero y vaciado de concreto de la losa del badén lado derecho, en el tramo II Tintaya - Yauri.

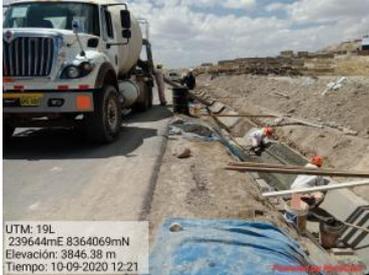
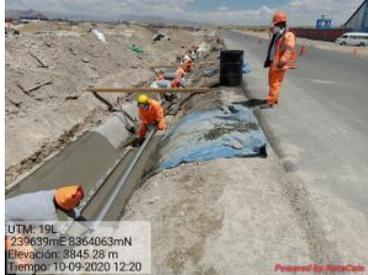
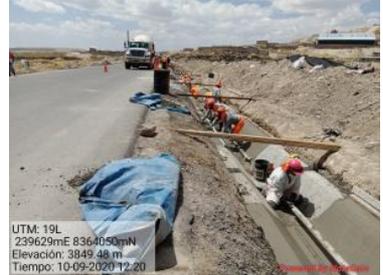
6

Km 140+435 hasta Km 140+580 se observa perfilado, compactado y vaciado de concreto del canal trapezoidal lado derecho, en el tramo II Tintaya - Yauri.

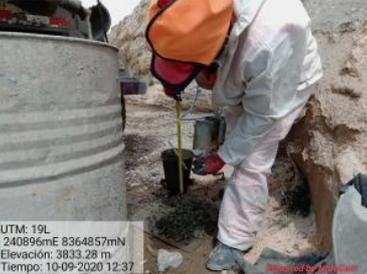
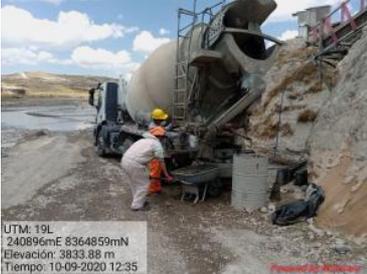
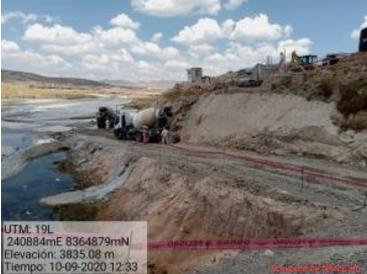
Actividades:
Km 142+060 la ubicación de planta de concreto, en el tramo II Tintaya - Yauri.
