BITACORA ELECTRÓNICA DE OBRA

Confirma Bitacora: Si	Nro Informe: 0042	Fecha Informe: 21-09-2020	Nombre De La Obra: Carretera Oyon- Ambo, Tramo II: Dv. Cerro de Pasco- Dv. Chacayan	Personal Encargado: BORIS WALTER AYLLÓN CARCELÉN
---------------------------------	-----------------------------	-------------------------------------	---	---

OBRA: Mejoramiento de la Carretera OYON - AMBO TRAMO 2 DESVIO CERRO DE PASCO DESVIO CHACAYAN

Visita de monitoreo desde la progresiva 214+500 hasta la progresiva 181+000 (Desvio Cerro de Pasco)

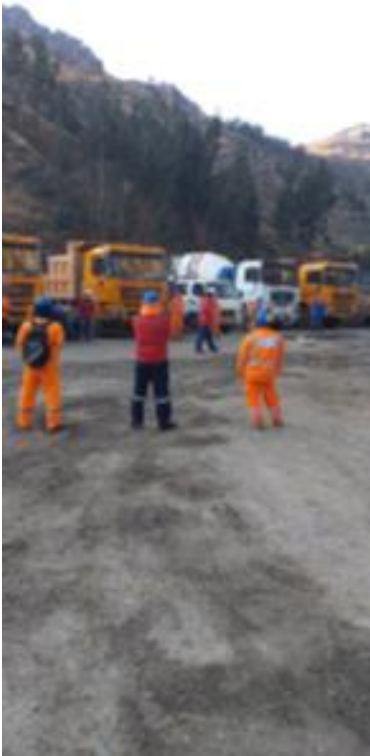
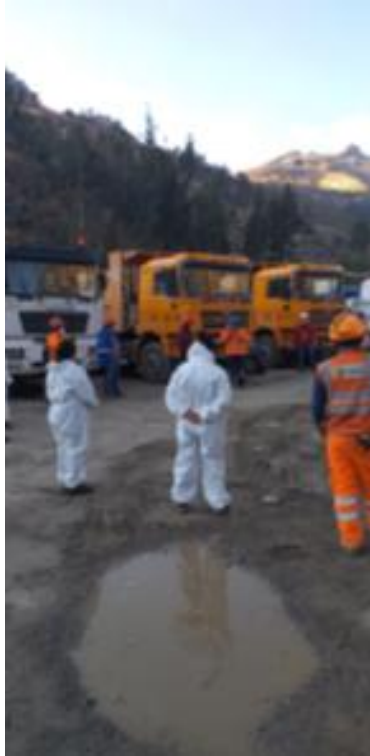
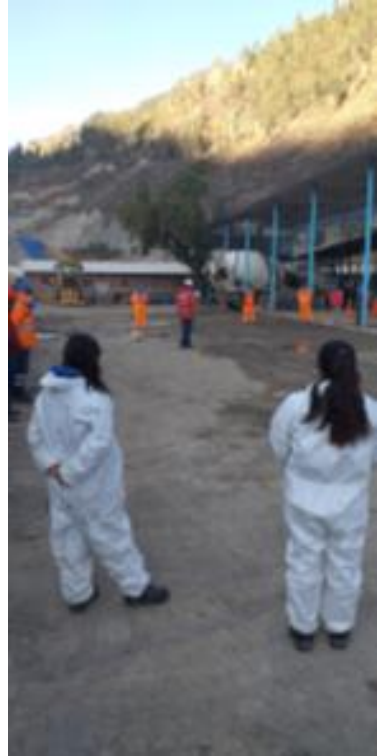
Actividades:
PROGRESIVA 219+400
VISITA DE MONITOREO AL CAMPAMENTO DEL CONTRATISTA: Se realiza visita al campamento del contratista para verificar el cumplimiento de las medidas anti covid

CDescripcion _____:
En la progresiva KM. 219+400 Se realiza visita al campamento del contratista para verificar si están cumpliendo con el plan anti covid-19. Todas las mañanas antes de iniciar las labores se realiza una reunión en las areas externas del campamento con el personal, donde lops especialistas en Seguridad Salud en el Trabajo dan capacitación de las medidas de prevención ante el COVID-19, con un completo respeto al distanciamiento social,

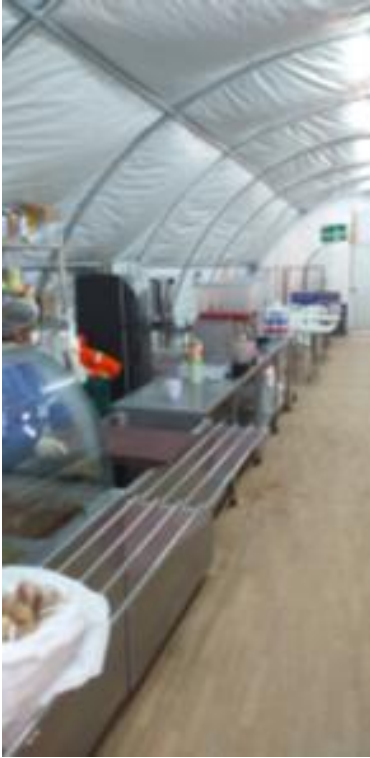
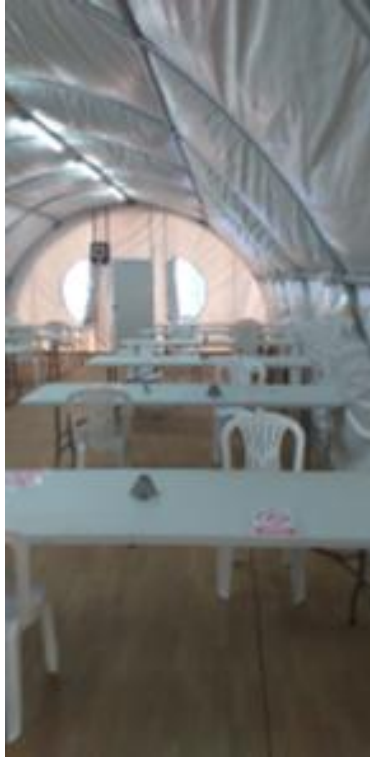
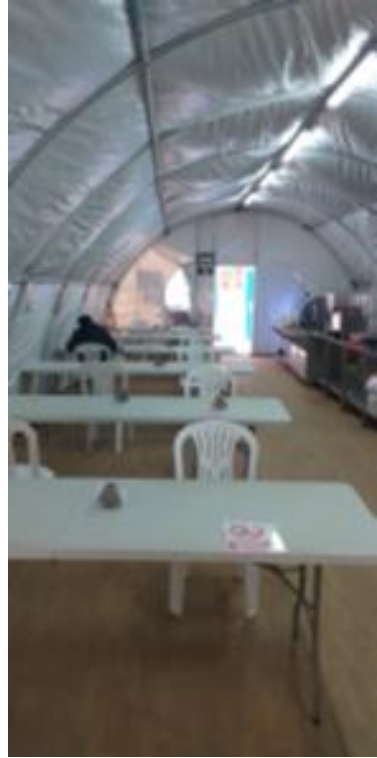
Actividades:
PROGRESIVA KM. 219+400
VISITA DE INSPECCIÓN A COMEDORES DE LA CONTRATISTA: Se realiza la visita al comedor del campamento del Contratista.

CDescripcion _____:
En la progresiva 219+400 se realiza la visita al comedor del campamento del contratista, donde suministran la alimentación a 150 trabajadores, donde el comedor tiene la capacidad para 60 personas, respetando el distanciamiento social y los protocolos de limpieza para el ingreso de estas instalaciones, sirven desayuno, almuerzo y cena, Aparte de este comedor la Empresa tiene contratos con restaurantes , hoteles y pensiones donde se ubican el personal especialista, técnico y sub-contratistas. donde se le suministran la alimentación en su puesto de trabajo.

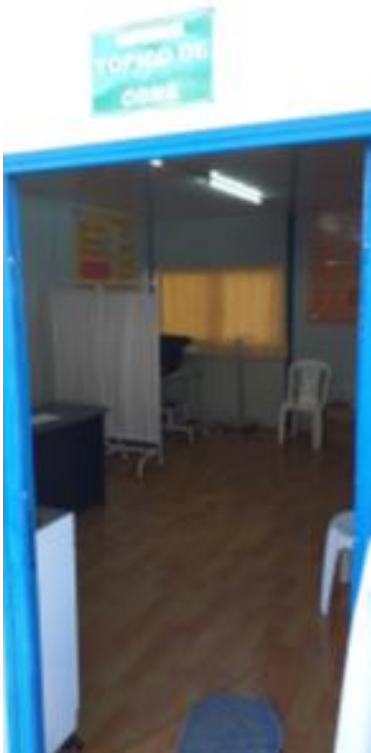
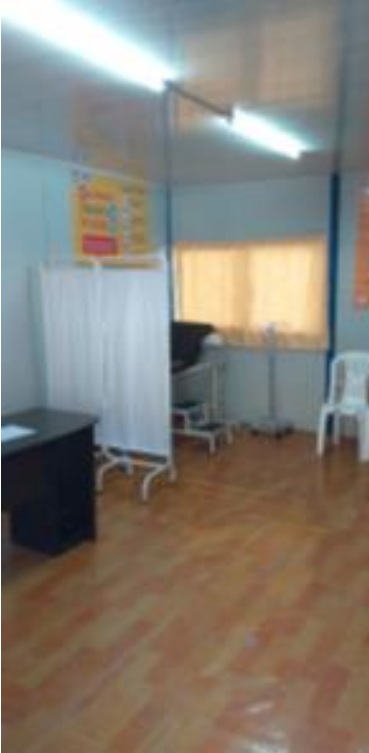
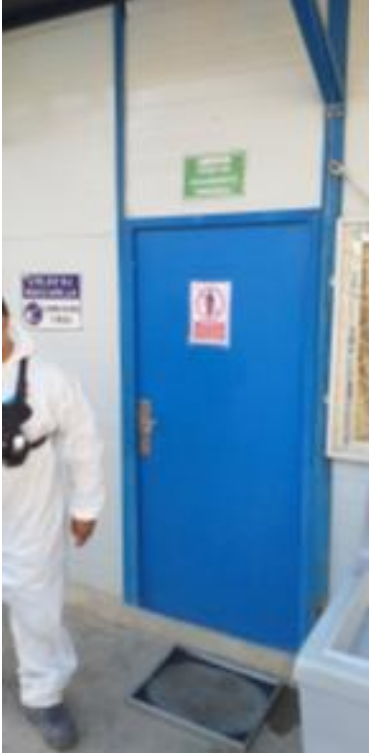
Actividades:
PROGRESIVA KM. 219+400
VISITA A CAMPAMENTO DEL CONTRATISTA: Se visita dentro del campamento del Contratista los centros de atención medica.

CDescripcion _____:
En la progresiva km. 219+400 Se visita dentro del campamento del Contratista los centros de atención medica : Ambiente tópico, donde se cuenta con una camilla para la atención de trabajadores que presenten los sintomas del COVID-19 o otra enfermedad, el sitio cuenta con medicamentos para ser suministrados a los trabajadores, en este lugar trabajan 1 Doctora y 1 paramedico.

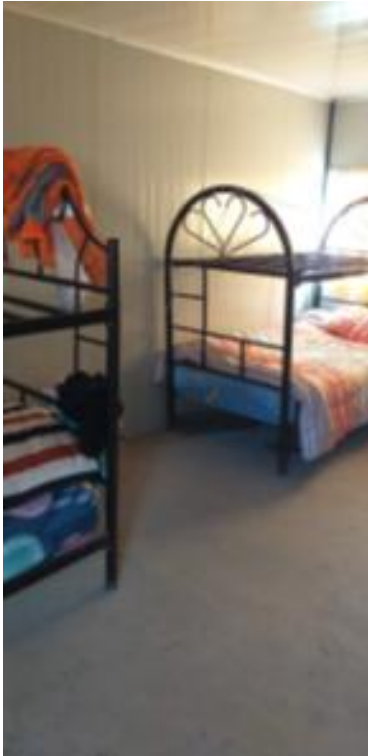
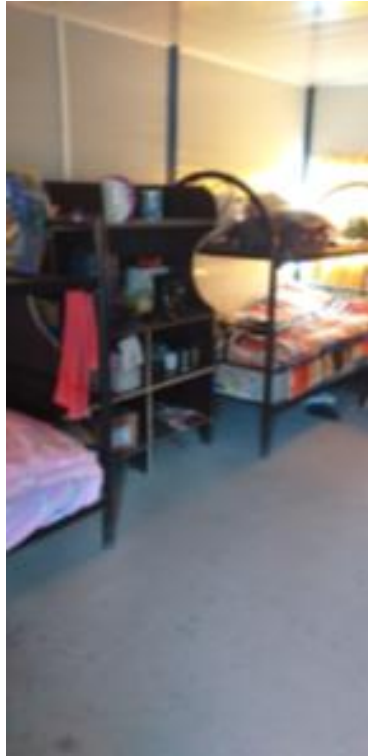
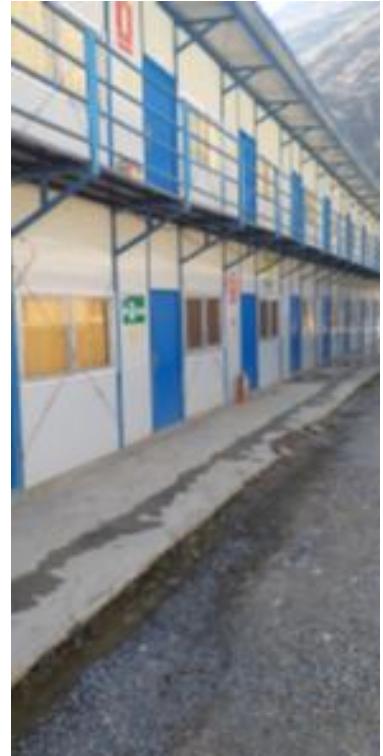
VISITA DE INSPECCIÓN A DORMITORIOS DEL CAMPAMENTO DEL CONTRATISTA

En la progresiva km. 219+400 se realiza la inspección a los dormitorios de los trabajadores , donde cuentan con dos literas debidamente espaciadas, en un área de 18 a 24 m2. este campamento aloja a 150 trabajadores.

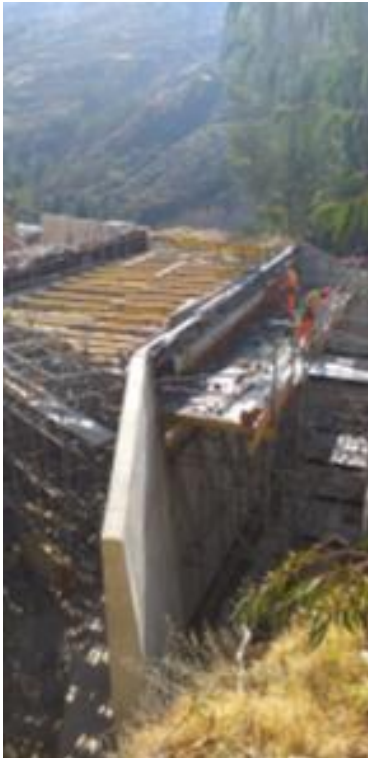
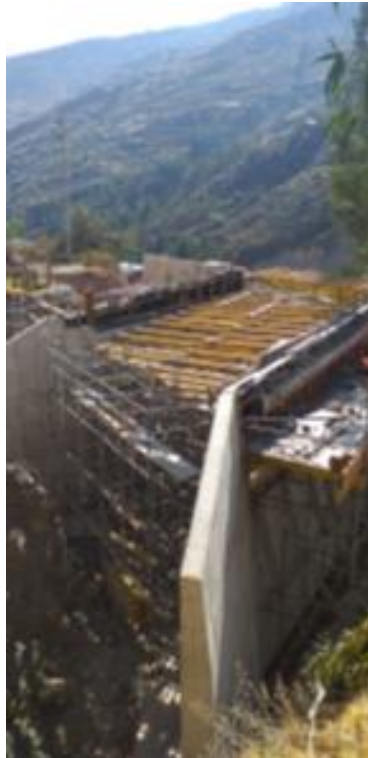
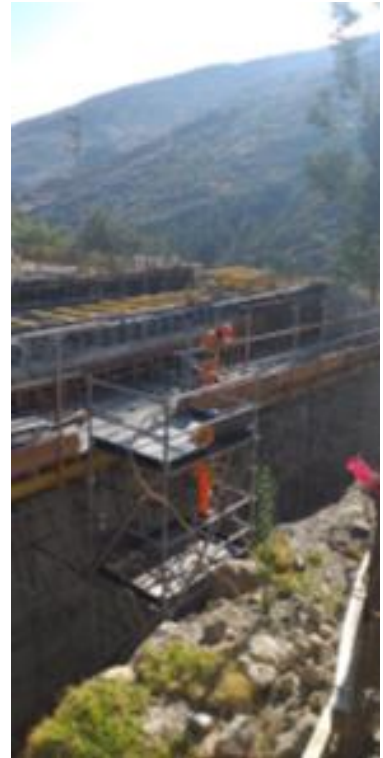
PROGRESIVAS KM: 219+750
1000.0 PUENTES MENORES: 1000.3 ESTRIBOS: Partida 612.A1 ENCOFRADO Y DESENCOFRADO EN SECO: Se realiza el desencofrado de la ménsula del estribo vaciado.

En la progresiva KM. 219+750 se realiza el desencofrado de la ménsula del estribo vaciado del Puente Ciprés, para esta actividad trabajan 1 capataz, 3 obreros y 1 especialista en SST.

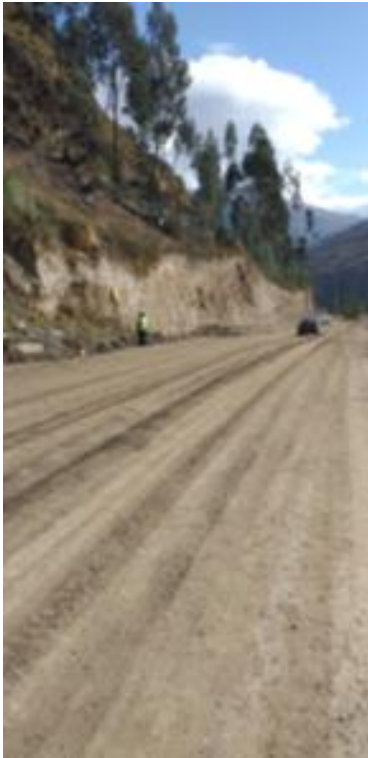
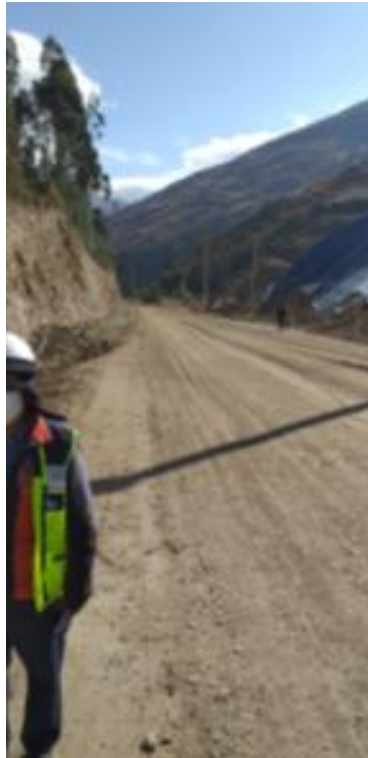
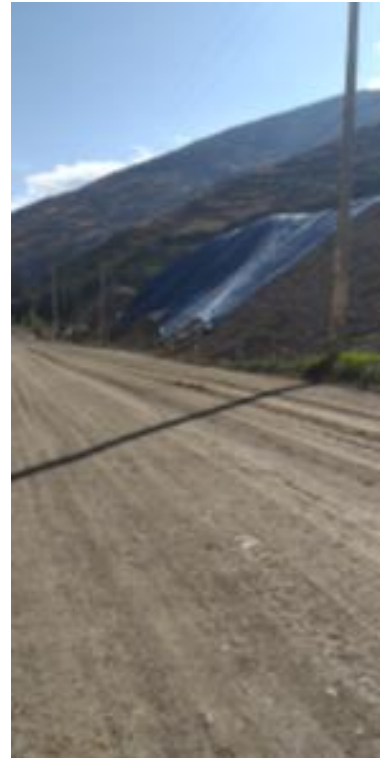
VISITA DE MONITOREO A CENTRO DE ACOPIO DEL CONTRATISTA: se realiza la visita al centro de acopio de material de la Contratista.

En la progresiva KM. 220+440 se realiza la visita al centro de acopio de material de la Contratista. actualmente no realizan actividad en este sitio, se observa que han realizado el mantenimiento a la vía. en el sitio se converso con el especialista de Geología de la Supervisión realizando inspección al sitio.

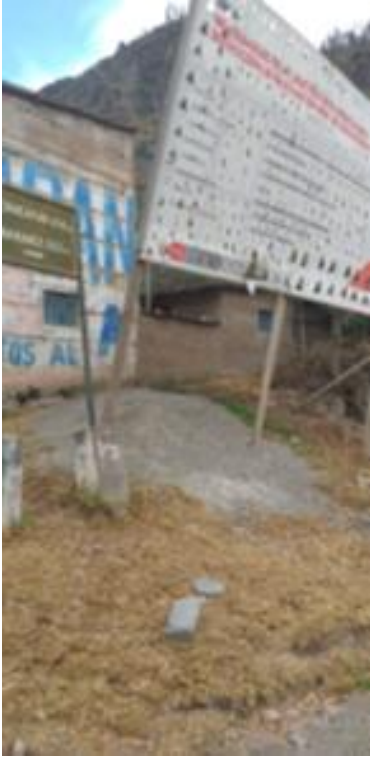
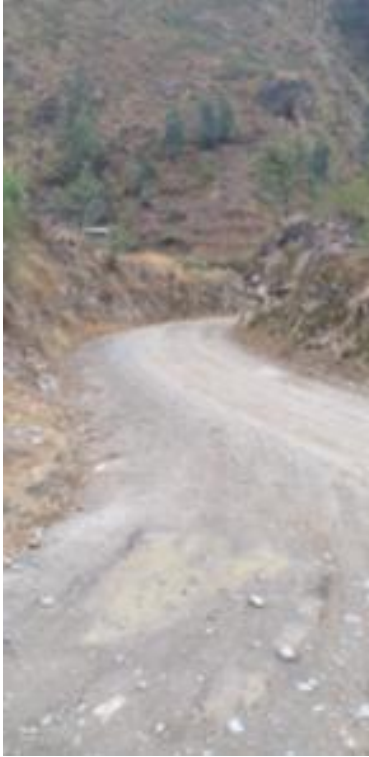
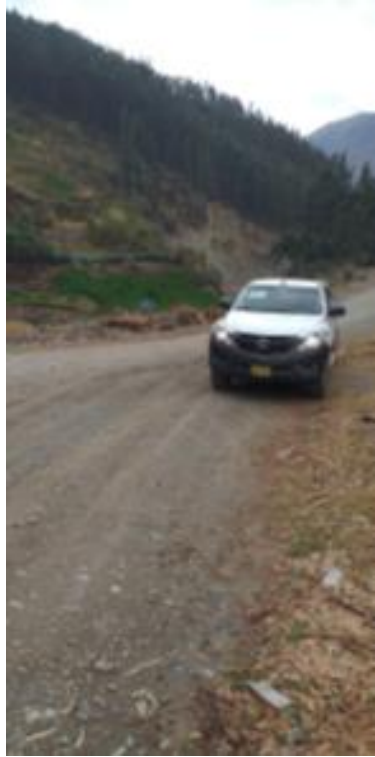
Actividades:
PROGRESIVA KM. 230+000
VISITA DE MONITOREO HASTA FINAL DEL TRAMO II: Se realiza visita de monitoreo hasta el desvío Chacayán

CDescripcion _____:
En la progresiva km, 230+000 se realiza visita de monitoreo al final del tramo 2 (Desvío Chacayán) . Se observa que solo se ha realizado actividades de mantenimiento de tránsito y seguridad vial.

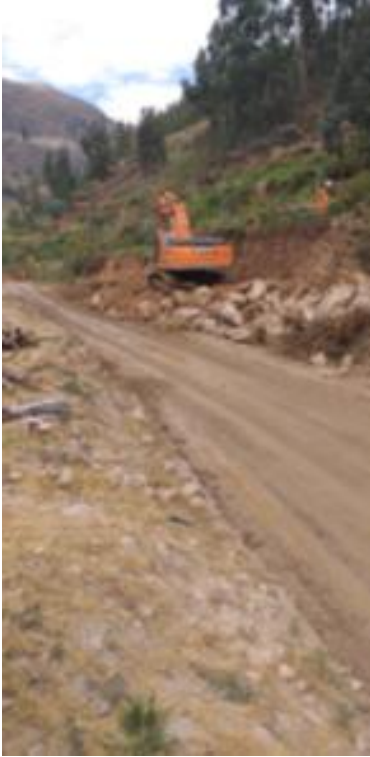
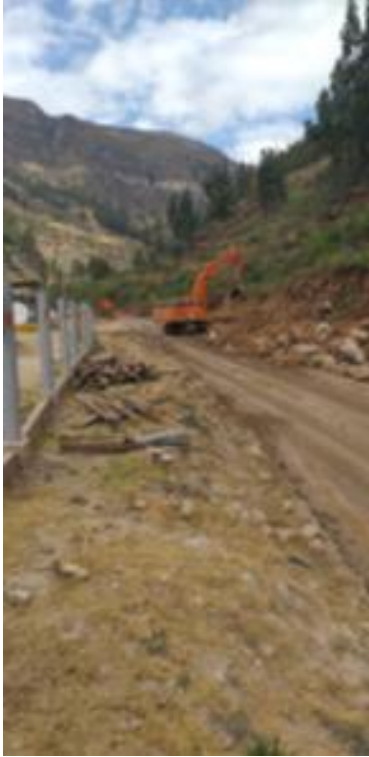
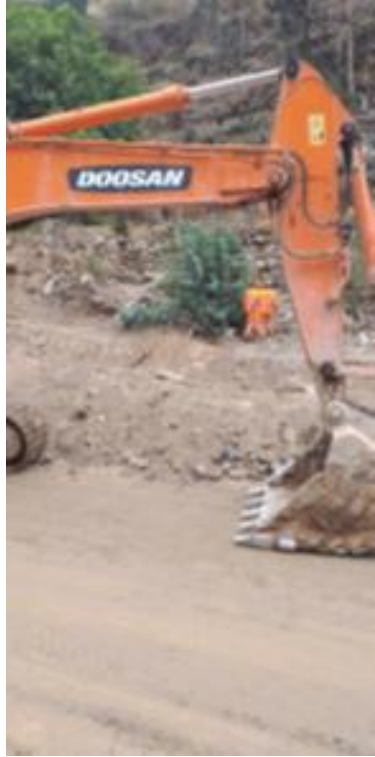
Actividades:
PROGRESIVAS km. 217+000 AL KM. 217+100
200.0 MOVIMIENTO DE TIERRAS. Partida 207.A PERFILADO Y COMPACTADO EN ZONA DE CORTE: Se realiza el perfilado en zona de corte

CDescripcion_____:
En las progresivas KM. 217+000 a la 217+100 Se realiza el perfilado en zona de corte, Se utiliza una excavadora de oruga, participan 1 capataz, 1 especialista en SST , 2 obreros, 2 vigias , 1 operador.

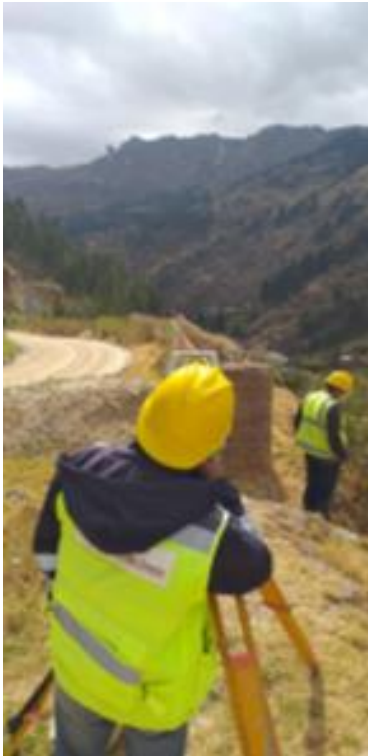
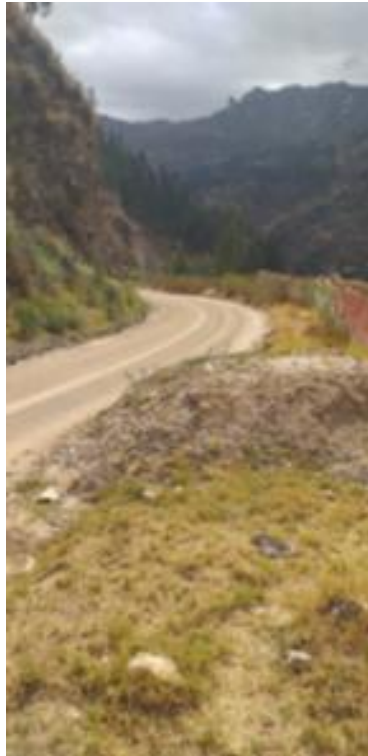
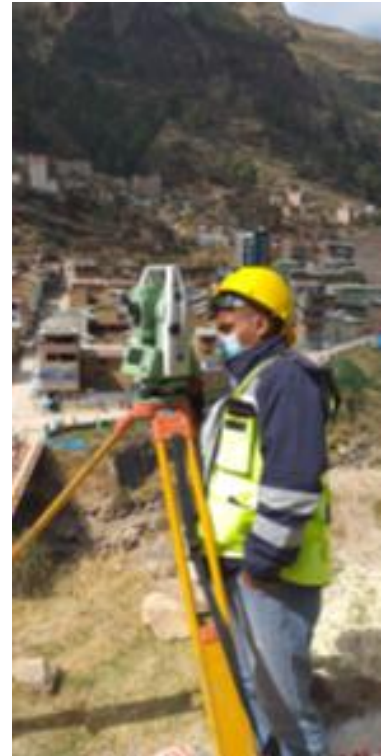
PROGRESIVA km. 215+100
LABORES DE VERIFICACION TOPOGRAFICA : La supervisión realiza la verificación del levantamiento topografico de esta zona

En la progresiva KM. 215+100 se observa que el equipo de topografía de la supervisión realizan la verificación del levantamiento topográfico realizado en la zona. Trabajan 1 topógrafo, 2 auxiliares de topografía de la supervisión. utilizan 1 estación total, 2 prismas y equipo menor de la supervisión.

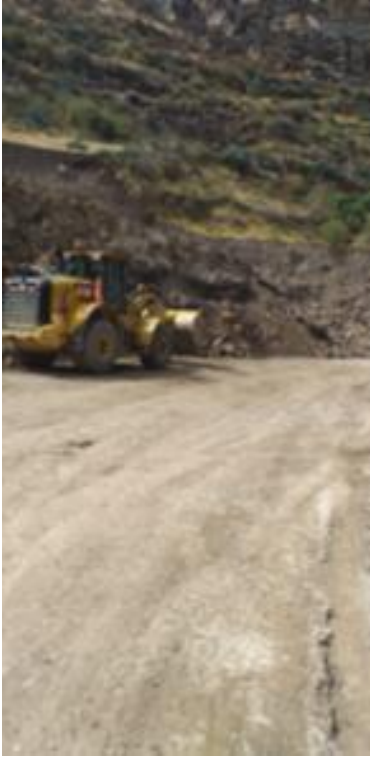
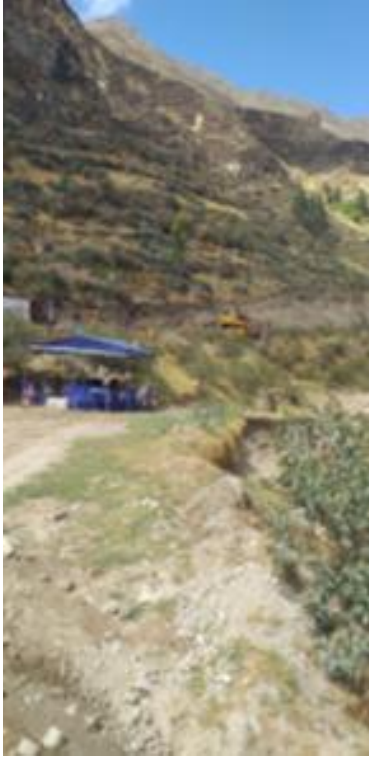
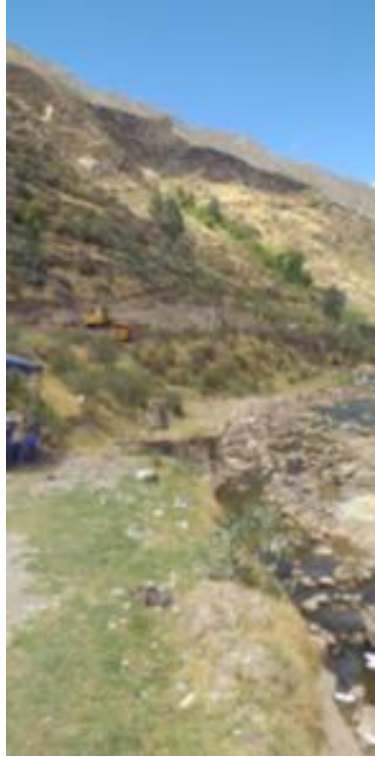
Actividades:
PROGRESIVA 209+900
200.0 MOVIMIENTO DE TIERRAS: Partida 207.A PERFILADO Y COMPACTADO EN ZONAS DE CORTE: Se realiza el perfilado en zonas de corte.

CDescripcion_____:
la progresiva km. 209+900 se realiza el perfilado en zonas de corte. Se utiliza 1 Cargador Frontal ,1 excavadora de oruga y 8 volquetes. Trabajan en el sitio: 1 capataz 2 operadores, 2 obreros, 2 vigias, 8 choferes.

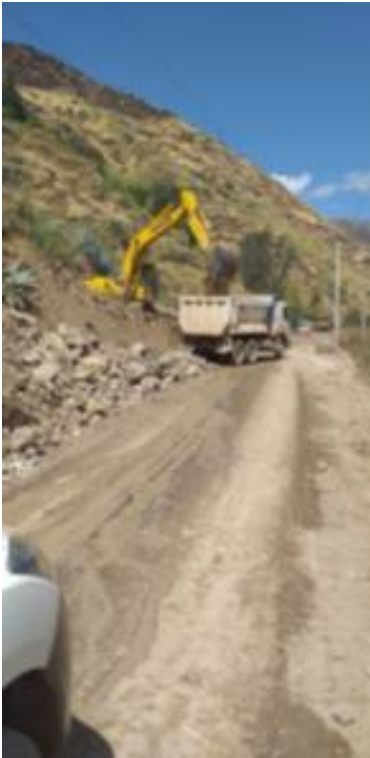
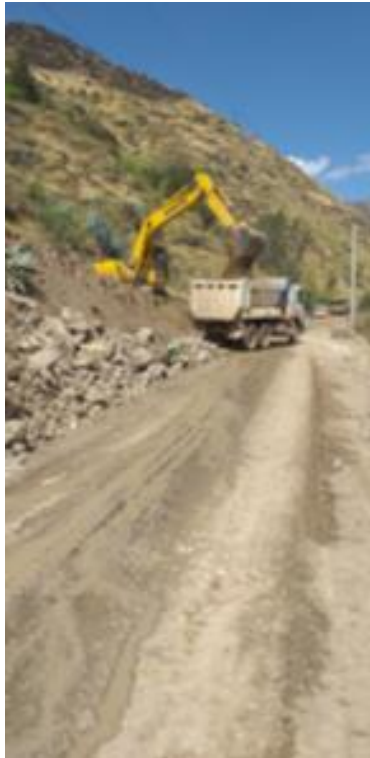
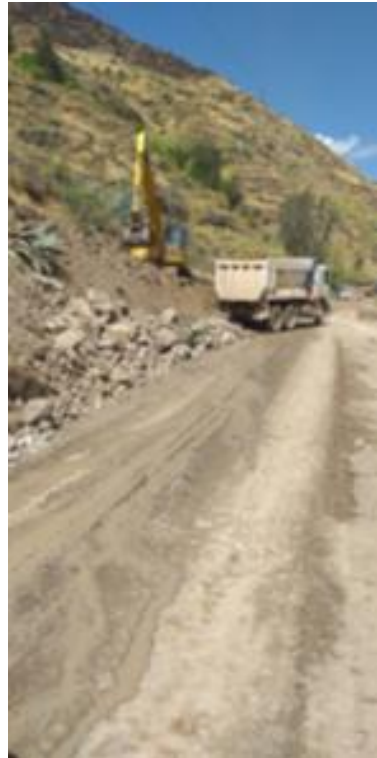
CDescripcion_____:
En la progresiva KM. 209+700 Se realiza el perfilado en zonas de corte donde se utiliza una excavadora de oruga, para la carga y transporte del material de eliminación, Se utiliza 1 excavadora de oruga y 4 volquetes. Trabajan: 1 capataz, 2 obreros, 1 operador, 2 vigias, 4 choferes.

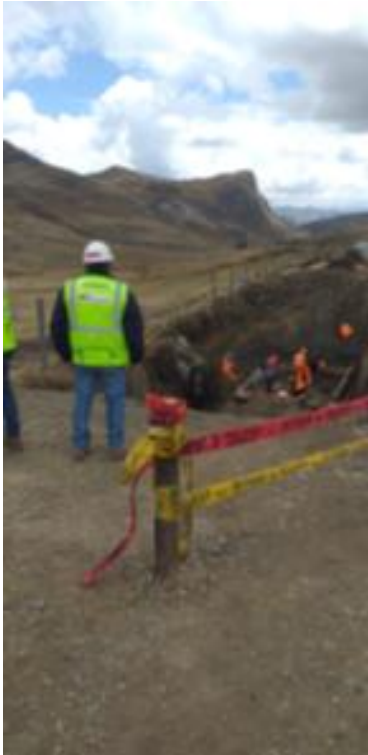
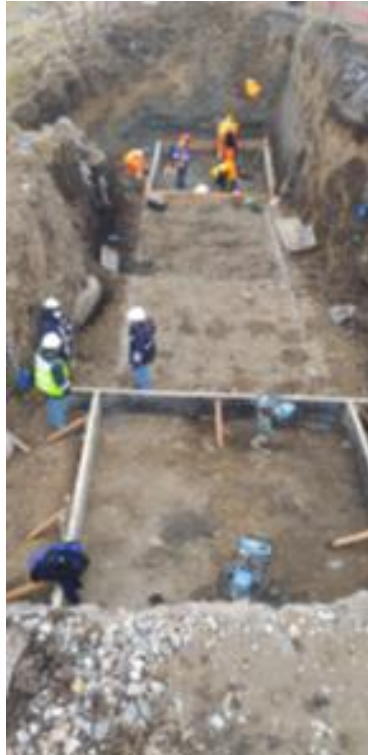
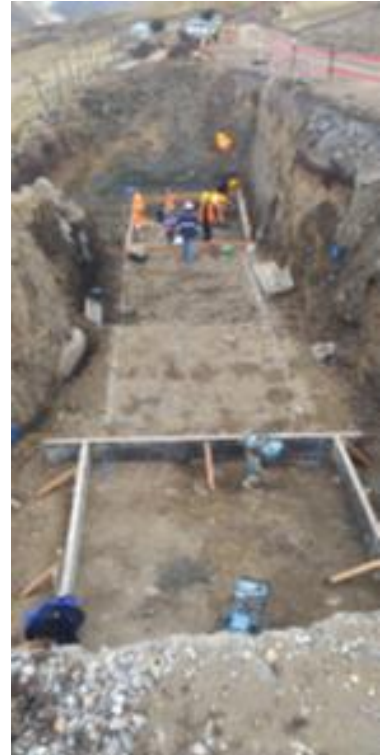
600.0 OBRAS DE ARTE Y DRENAJE: Partida 612.A ENCOFRADO Y DESENCOFRADO PARA OBRAS DE ARTE: Se realiza el encofrado para el vaciado de una falsa zapata.

En la progresiva KM. 186+100 se realiza el encofrado para el vaciado de una falsa zapata donde se construirá muro. Trabajan 1 capataz, 12 obreros, 1 especialista de producción, 1 especialista de calidad, especialista de obras de drenaje y 2 técnicos de la supervisión.

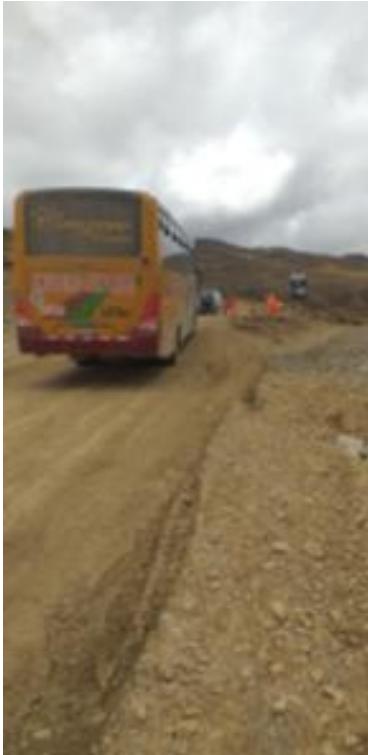
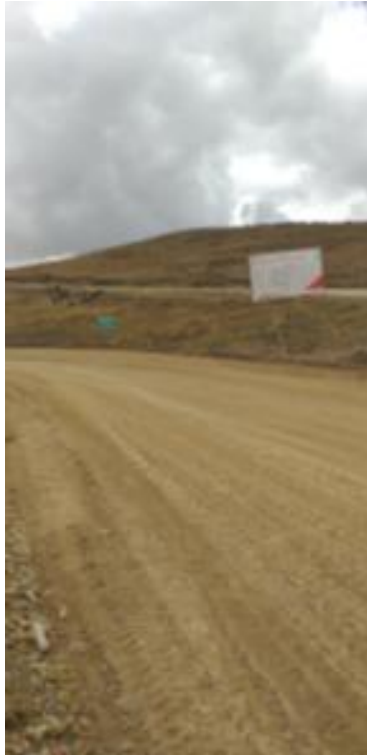
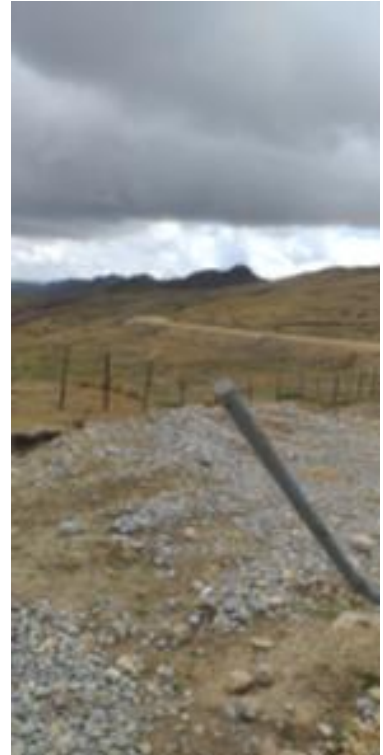
PROGRESIVA KM. 181+000
VISITA DE MONITOREO AL INICIO DEL TRAMO II: Se realiza la visita de monitoreo al desvio cerro de pasco (inicio del tramo 2)

- Las actividades de CONFORMACION DE TERRAPLENES, están completamente paralizadas por falta de disponibilidad de materiales de Canteras.

En la progresiva Km. 181+000 se realiza la visita de monitoreo y seguimiento en campo hasta el inicio del tramo 2, donde se observa que no están realizando ninguna actividad de CONFORMACIÓN DE TERRAPLENES por falta de material de Canteras. igualmente se observa desde la progresiva 181+000 hasta la 186+000 no están realizando ninguna actividad en este tramo.

Es de vital importancia que la Empresa Contratista de respuesta inmediata a la carta de la Alcaldia de San francisco, y coincilie para la explotación de materiales en la Cantera AGOCHACAN puesto que las actividades de CONFORMACION DE TERRAPLEN están paralizadas.

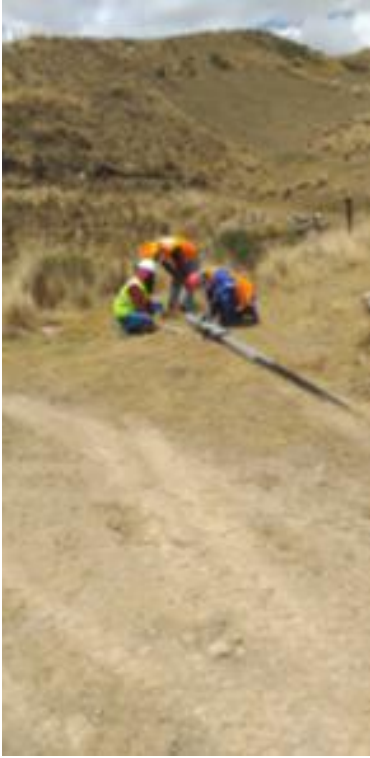
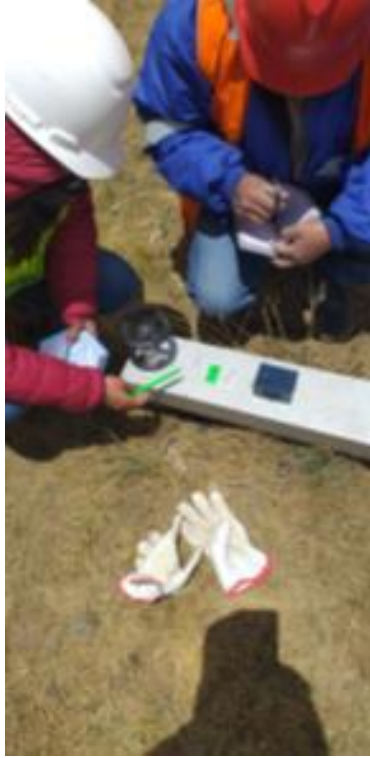
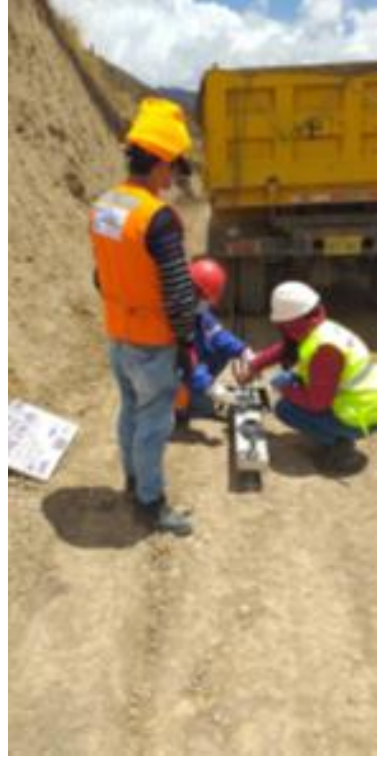
Actividades:
PROGRESIVAS 190+430 A 190+500
CONTROLES DE CALIDAD EFECTUADOS POR LA SUPERVISION: se realiza controles de calidad en campo utilizando la viga de benkelman

CDescripcion _____:
En la progresiva KM. 190+430 A KM. 190+500 La supervisión realiza controles de calidad en campo, determinando las deflexiones del suelo utilizando la viga de benkelman. Se utiliza viga de benkelman y camión viga . Trabajan 2 técnicos de la Supervisión y 2 técnicos de la Empresa contratista y 1 chofer.
