## BITACORA ELECTRÓNICA DE OBRA

<b>Confirma Bitacora:</b> Si	<b>Nro Informe:</b> 35	<b>Fecha Informe:</b> 21-09-2020	<b>Nombre De La Obra:</b> Corredor vial Lima-Canta-Huayllay-Dv. Cochamarca-Emp. PE 3N Obras de Rehabilitación y Mejoramiento	<b>Personal Encargado:</b> LUZMILA GUERRA MOTTA
---------------------------------	---------------------------	-------------------------------------	---	--

SALDO DE OBRA: "MEJORAMIENTO, REHABILITACIÓN Y CONSERVACIÓN POR NIVELES DE SERVICIO DEL CORREDOR VIAL, LIMA – CANTA – HUAYLLAY – DV. COCHAMARCA – EMPALME PE 3N"

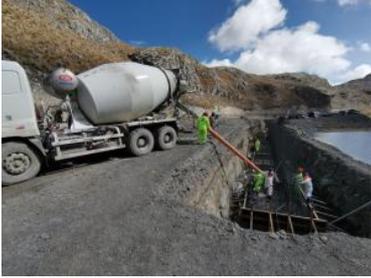
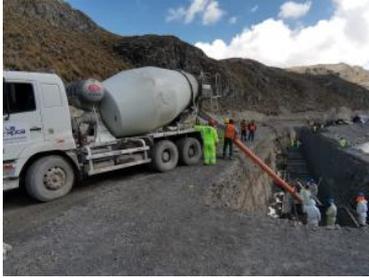
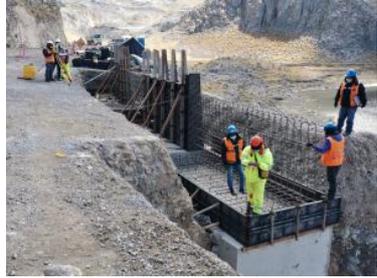
**Actividades:**  
OBRAS INICIALES: TRAMO 2  
PROGRESIVA: km 39+990 al km 40+129  
500Obras Complementarias  
501Muro de Concreto Armado  
610.DConcreto Clase D 20.6 MPa (f'c=210 Kg/cm2)

**CDescripcion** \_\_\_\_\_:  
Personal: 1 Capataz, 8 operarios, 4 carpinteros 5 ayudantes, 2 vigías  
Equipos: 1 Camión mixer con operador, 1 vibrador de concreto, 2 motobombas  
El concreto f'c=210 Kg/cm2, es preparado en la planta industrial ubicada en el km 37+000, y se tiene programado su vertido en las zapatas de los paños n°s. 14, 16, 18, 20, alzadas 25 y 27.  
Las actividades son verificadas por personal profesional de la empresa Contratista, realizándose los protocolos de calidad por su personal técnico.  
La supervisión de las actividades en ejecución (en la planta de producción del concreto y en el punto de vaciado) es realizada a través de su personal técnico.  
Se toma conocimiento que el encofrado de la zapara en el paño n°. 20 cedió, por lo que el Contratista procedió con los correctivos correspondientes.

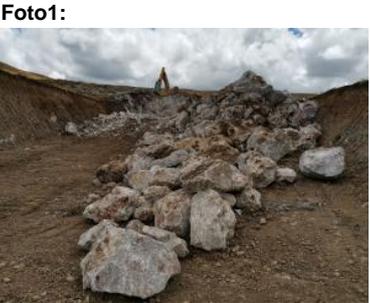
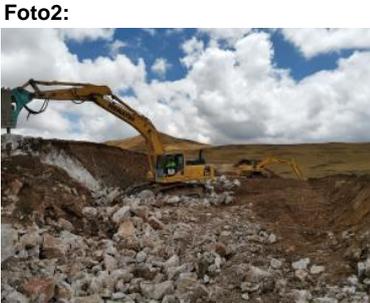
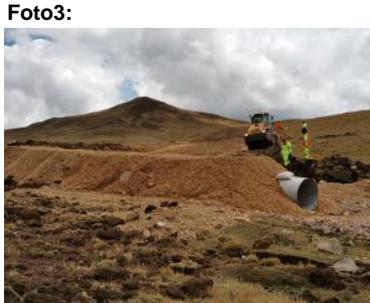
**Actividades:**  
OBRAS INICIALES: TRAMO 2  
PROGRESIVA: km 80+650 a km 80+800  
200Movimiento de Tierras  
201.BDesbroce y Limpieza de Zonas No Boscosas  
205.B.1Excavación en Explanaciones en Roca Fija  
205.EPerfilado y Compactado en Zonas de Corte  
700Transporte  
700.ETransporte de Deshechos y Excedentes a DME entre Ciento Veinte metros (120 m) y Mil metros (1000 m)  
700.FTransporte de Deshechos y Excedentes a DME para Distancias Mayores de Mil metros (1000 m)

2 **CDescripcion** \_\_\_\_\_:  
Personal: 1 capataz, 2 peón, 2 vigías  
Equipos: 1 excavadora sobre oruga, 1 martillo hidráulico sobre oruga, 3 volquetes, 1 rodillo, 1 camión cisterna, con sus respectivos operadores.  
El material excedente producto de las excavaciones se transporta al DME ubicad en el km 77+500  
La fuente de agua se encuentra en el km 80+700 aproximadamente.  
Con el apoyo del rodillo se viene compactando las zonas de corte.

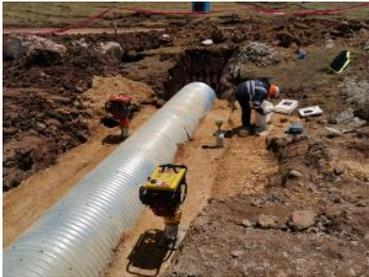
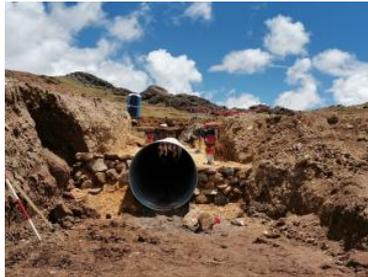
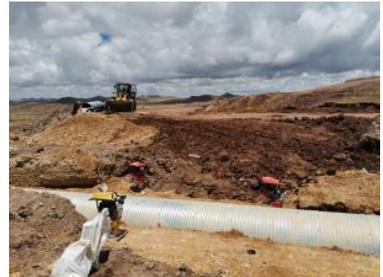
3

**Actividades:**  
OBRAS INICIALES: TRAMO 2  
PROGRESIVA: km 90+321  
600Obras de Arte  
605.ARelleno para Estructuras

Personal: 1 capataz, 6 ayudantes, 1 vigía.  
Equipos: 1 cargador frontal y 1 volquete, con sus respectivos operadores, 6 vibro pisón  
El material para relleno proviene de la cantera volcán ubicada en el km 77+000  
Los protocolos de calidad son realizados por personal técnico de laboratorio de la Empresa Contratista.

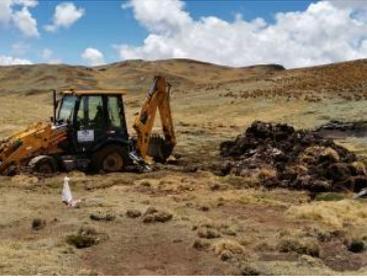
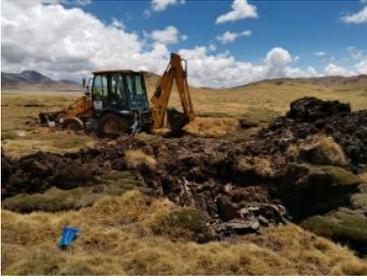
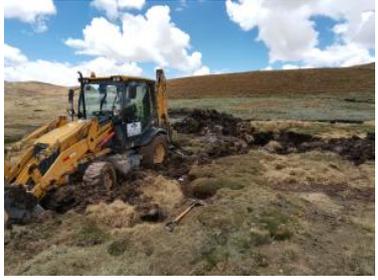
**Actividades:**  
OBRAS INICIALES: TRAMO 2  
PROGRESIVA: 86+015  
600 OBRAS DE ARTE  
601.AExcavación No Clasificada para Estructuras

4 Personal: 1 ayudante  
Equipos: 1 retro excavadora con operador.  
Se verifica limitaciones en el proceso de excavación debido a lo fangoso del suelo en el área de trabajo, tomándose conocimiento que, una excavadora sobre orugas se encuentra en camino para continuar con las actividades de excavación.

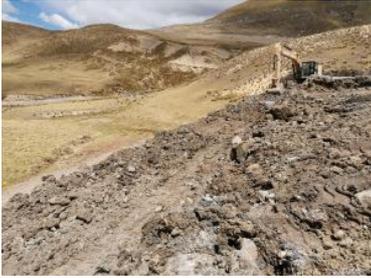
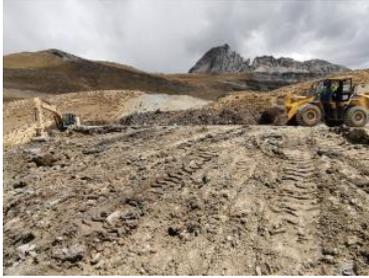
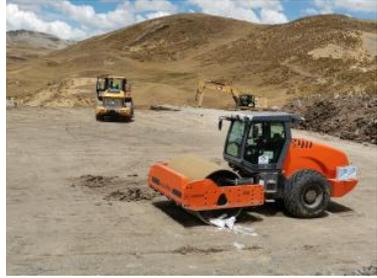
5

**Actividades:**  
PROGRESIVA: km 55+800  
900 Protección Ambiental Programa de Cierre  
914.A Conformación de Material Excedente en DME

Personal: 1 capataz, 1 oficial, 1 ayudante  
Equipos: 1 excavadora sobre oruga, 1 rodillo, 1 cargador frontal con sus respectivos operadores.  
Dado la conformación de este DME y el ubicado en el km 42, las actividades de movimiento de tierras entre el km 30 al km 54 aproximadamente, continúan suspendidas.
