BITACORA ELECTRÓNICA DE OBRA

REGISTRO DE LA BITACORA Y FOTO DEL CUADERNO DE OBRA

SALDO DE OBRA: "MEJORAMIENTO, REHABILITACIÓN Y CONSERVACIÓN POR NIVELES DE SERVICIO DEL CORREDOR VIAL, LIMA – CANTA – HUAYLLAY – DV. COCHAMARCA – EMPALME PE 3N"

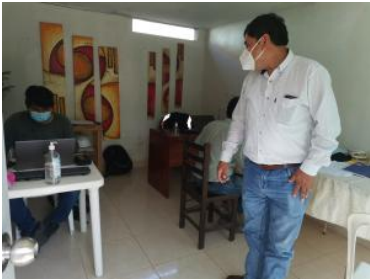
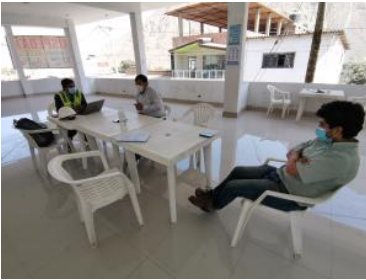
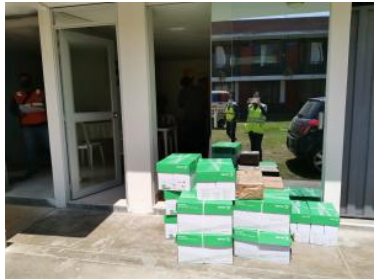
Actividades:
CONSERVACION INICIAL (CI2): TRAMO 1
PROGRESIVA: CAMPAMENTO YARAL

CI1: i) Esta actividad fue concluida en su ejecución física, sin embargo, a la fecha se encuentra pendiente la aprobación o no de la solicitud de homolo Se encuentra pendiente la aprobación o no del uso de DME (s) por parte de la AUTORIDAD AMBIENTAL COMPETENTE gación de barreras solicitada a PVN, ii) Se encuentra pendiente la aprobación o no del uso de DME (s) por parte de la AUTORIDAD AMBIENTAL COMPETENTE, en los cuales se acopiaron los materiales excedentes en atención a que el Contratista habría realizado las coordinaciones del caso con los propietarios. Hechos que a la fecha limitan el cierre de dicha actividad, además que no se habría valorizado y tampoco realizado la Conformación de los DME's utilizados como parte de las actividades de CI1.

CI2: i) Se encuentra pendiente la aprobación o no del uso de DME (s) ubicados en los kms 16+300, 50+780 y 55+0550 por parte de la AUTORIDAD AMBIENTAL COMPETENTE, los ITS fueron presentados a PVN en el mes de julio – 2020, ii) Vecinos que cuentan con viviendas entre los kms 5+980 a km 6+240, limitan actividades de roce, indicando que, la vegetación corresponde a un cerco vivo de su propiedad.

Se sugiere, que el Contratista y Supervisión de obra a través de sus especialistas pudieran evaluar los hechos suscitados entre los kms 5+980 a km 6+240, a fin de evitar dilaciones en los procesos de ejecución de obra.

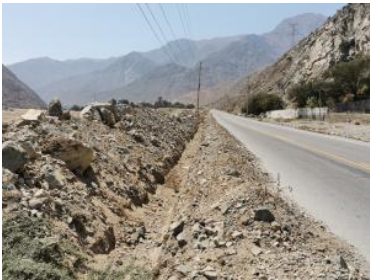
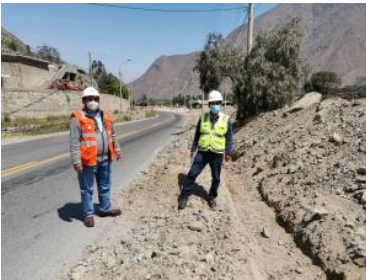
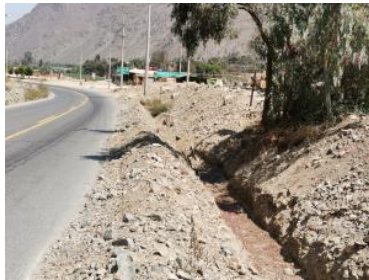
Actividades:
CONSERVACION INICIAL (CI2): TRAMO 1
PROGRESIVA: KM 35+700 LI
MATERIAL EXCEDENTE DE ACTIVIDADES DE MOVIMIENTO DE TIERRAS, SERIAN DEPOSITADAS EN CUNETAS Y DERECHO DE VIA

En el km 35+700 y en longitud aproximada de 2 km (en diferentes tramos), se viene realizando actividades de excavación de zanjas, por parte de una empresa ajena a la obra. A lo que, el Contratista y la Supervisión de obra manifestaron que dicha empresa estaría dejando los materiales excedentes en cunetas y derecho de vía. Hecho que podría generar riesgos de mayores cantidades a ejecutarse. Por lo que se sugiere, que el Contratista y Supervisión de obra pudieran realizar las coordinaciones del caso con los ejecutores de dichas actividades y/o gobierno local, a fin de evitar mayores cantidades de ejecución contractual y/o dilaciones en los plazos programados de la CI2.

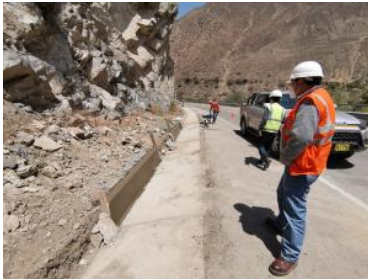
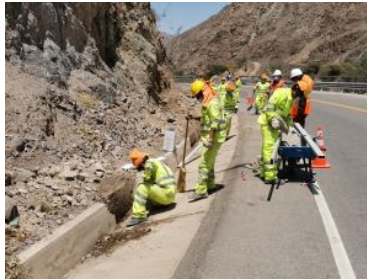
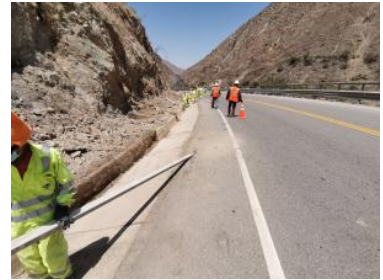
3

Actividades:
CONSERVACION INICIAL (CI2): TRAMO 1
PROGRESIVA: KM 60+830 A KM 60+960
REPOSICION DE CUNETAS

Personal: 1 capataz, 10 auxiliar de campo (peón)
Equipos: 1 mezcladora de concreto de 9 pies³, 1 camión baranda y 1 camión rural (Combi) de 11 pasajeros para transporte de personal, con sus respectivos operadores.
El área de trabajo es señalizada mediante conos de seguridad, sin embargo, se aprecia que no estarían adecuadamente ubicados, ya que el personal de obra transita por fuera del área delimitada, lo cual pondría en riesgo la integridad física de estos (actividades verificadas en curva).

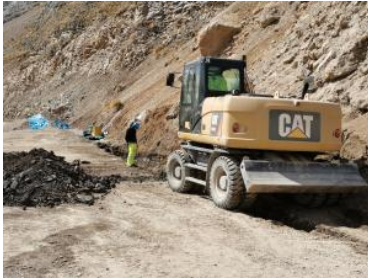
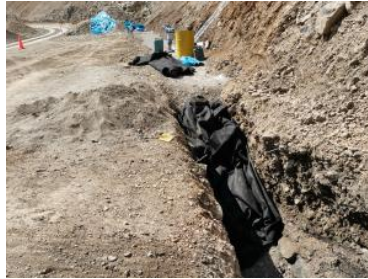
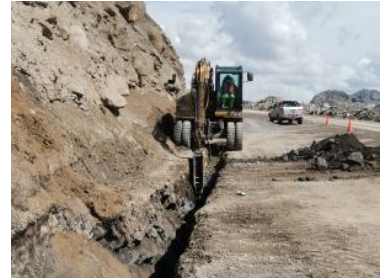
4

Actividades:
OBRAS INICIALES: TRAMO 2
PROGRESIVA: km 45+530 a km 45+550
600Obras de Arte
601.AExcavación No Clasificada para Estructuras

Personal: 1 ayudante
Equipos: 1 martillo hidráulico sobre neumáticos con operador.
La excavación se realizada en roca y para subdren profundo

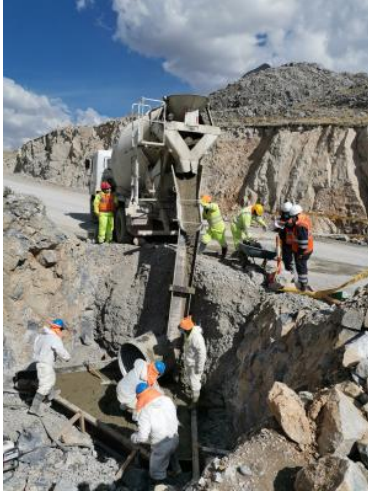
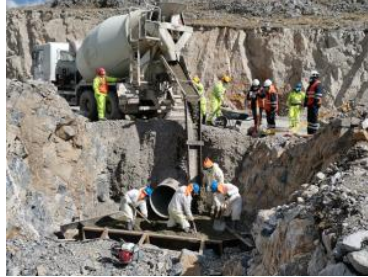
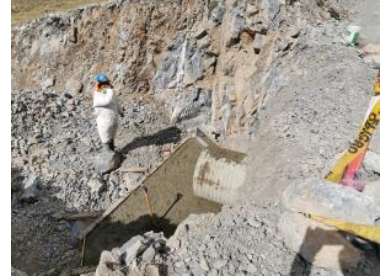
5

Actividades:
OBRAS INICIALES: TRAMO 2
PROGRESIVA: km 42+296
600Obras de Arte
610.EConcreto Clase E 17.2 MPa ($f'c=175 \text{ Kg/cm}^2$)

CDescripcion _____:
Personal: 1 capataz, 6 albañil, 2 carpintero, 4 ayudantes, 1 vigía
Equipos: 1 camión mixer, 1 vibradora
Se realiza el vertido de concreto en la zapata del cabezal de salida.
