BITACORA ELECTRÓNICA DE OBRA

Confirma Bitacora: Si	Nro Informe: 37	Fecha Informe: 23-09-2020	Nombre De La Obra: Corredor vial Lima-Canta-Huayllay-Dv. Cochamarca-Emp. PE 3N Obras de Rehabilitación y Mejoramiento	Personal Encargado: LUZMILA GUERRA MOTTA
---------------------------------	---------------------------	-------------------------------------	---	--

SALDO DE OBRA: “MEJORAMIENTO, REHABILITACIÓN Y CONSERVACIÓN POR NIVELES DE SERVICIO DEL CORREDOR VIAL, LIMA – CANTA – HUAYLLAY – DV. COCHAMARCA – EMPALME PE 3N”

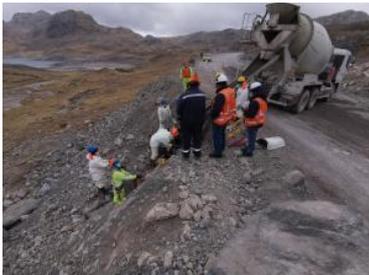
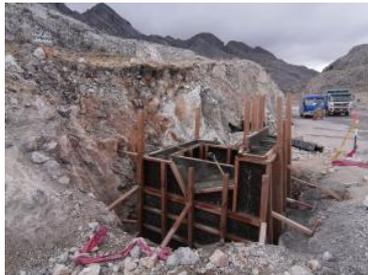
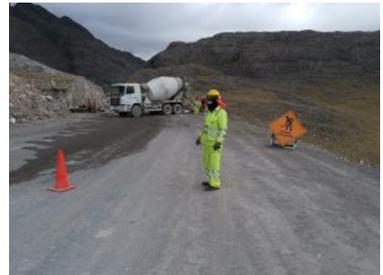
Actividades:
OBRAS INICIALES: TRAMO 2
PROGRESIVA: km 41+600
600Obras de Arte
610.EConcreto Clase E 17.2 MPa (f'c=175 Kg/cm2)

Personal: 1 capataz, 6 ayudantes, 1 vigía
 Equipo: 1 camión mixer, 1 Vibradora de concreto
 Se realiza el vertido de concreto en la zapata del cabezal de salida, más temprano, se realizó el vertido en el cuerpo del cabezal de ingreso.
 Las actividades son verificadas por personal técnico y auxiliar de la Supervisión de Obra, QUIENES SUSPENDIERON TEMPORALMENTE EL VERTIDO DE CONCRETO POR FALTA DE CUMPLIMIENTO DE ESTÁNDARES DE CALIDAD COMO ES LA PRUEBA DE SLUMP EN EL PUNTO DE VERTIDO, ADEMÁS DE VERIFICAR LA TEMPERATURA, al momento de la inspección no se verifica personal de calidad del Contratista, sin embargo, si se cuenta con la participación del ingeniero Víctor Eduardo Rodríguez Reyes - Especialista Puentes Estructuras y Obras de Arte (C).
 SE VERIFICA QUE UN PERSONAL AYUDANTE VIENE CUMPLIENDO FUNCIONES DE VIGÍA, SIENDO LO RESALTANTE QUE NO CUENTA CON POR LO MENOS UNA PALETA DE SEÑALIZACIÓN PARE Y SIGA, Y EXPUESTO AL TRÁNSITO VEHICULAR (COMO SE APRECIA EN LA IMAGEN DE LA DERECHA) PONIENDO EN RIESGO SU INTEGRIDAD FÍSICA, ADEMÁS QUE LA VIGÍA QUE SE UBICABA AL OTRO EXTREMO DEL ÁREA DELIMITADA, PESE A ESTAR EN ACTIVIDADES PROPIAS DE VACIADO DE CONCRETO CONTINUABA DANDO PASE A LOS VEHÍCULOS QUE TRANSITABAN PONIENDO EN RIESGO LA INTEGRIDAD DE TODO EL PERSONAL PRESENTE EN EL TRAMO. ES PRECISO INDICAR QUE LAS ACTIVIDADES EN EJECUCIÓN SE ENCUENTRAN EN UNA CURVA. HECHO QUE SE LE HIZO NOTAR AL INGENIERO RODRÍGUEZ IN SITU.

Al respecto y de las coordinaciones realizadas con los especialistas de Seguridad y Salud en el Trabajo del Contratista y Supervisión de obra refirieron: i) CONTRATISTA: NO CUENTA CON NINGUNA UNIDAD VEHICULAR PARA LA VERIFICACIÓN E IMPLEMENTACIÓN DE ACCIONES DE SEGURIDAD EN CAMPO, ii) SUPERVISIÓN: DE FORMA REITERADA SE HA SOLICITADO AL CONTRATISTA LA IMPLEMENTACIÓN DE ACCIONES DE SEGURIDAD ASÍ COMO DE LA DOTACIÓN DE UNIDADES VEHICULARES AL PERSONAL CONTRACTUAL Y DE APOYO PARA LAS ACCIONES CORRESPONDIENTES DE SEGURIDAD EN OBRA.

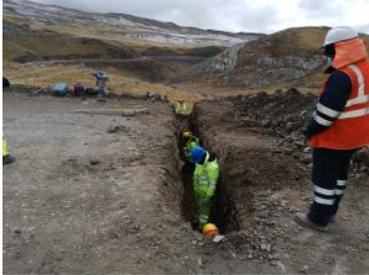
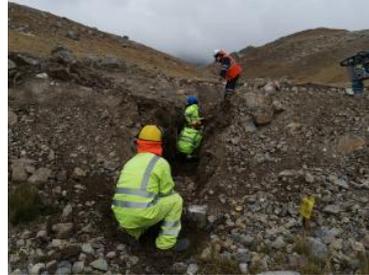
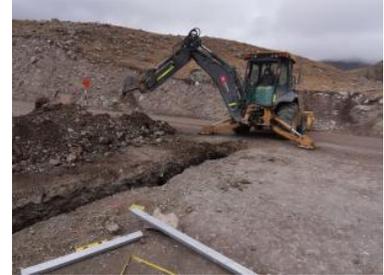
OBRAS INICIALES: TRAMO 2
PROGRESIVA: km 49+639 @ 49+770
600Obras de Arte
601.AExcavación No Clasificada para Estructuras

Personal: 1 Capataz, 4 peón, 2 vigías
Equipos: 1 retro excavadora con operador.
La excavación se realizada para subdren de descarga.
El material excedente es acumulado a un lado de las excavaciones en proceso.

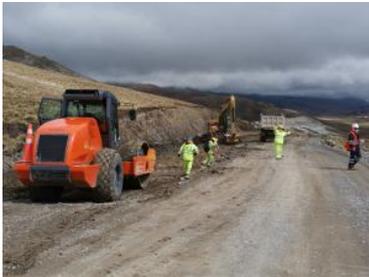
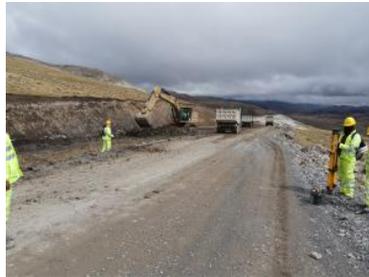
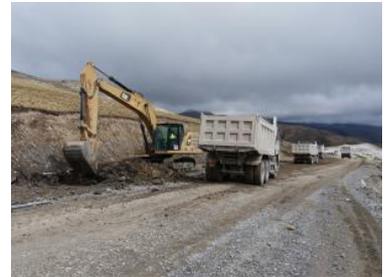
Personal: 1 capataz, 1 oficial, 1 ayudante, 2 vigía
Equipos: 1 excavadora sobre orugas, 1 rodillo y 4 volquetes con sus respectivos operadores
Se toma conocimiento que el material excedente producto de excavaciones es transportado al DME ubicado en el km 55+800
Las excavaciones se realizan con fines de mejoramiento de suelos a nivel de sub rasante.

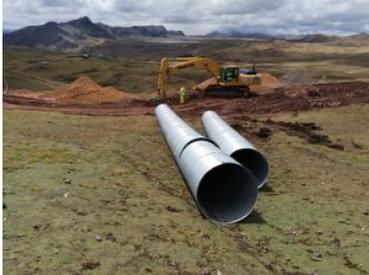
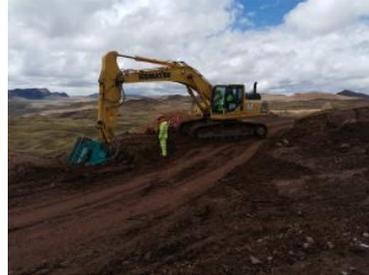
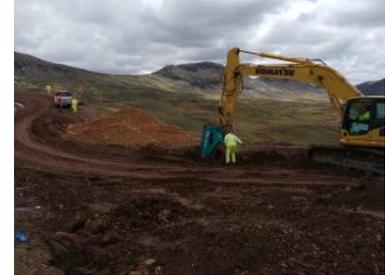
OBRAS INICIALES: TRAMO 2
PROGRESIVA: km 90+120
600Obras de Arte
601.AExcavación No Clasificada para Estructuras

Personal: 1 capataz, 1 ayudantes, 1 vigía.
Equipos: 1 martillo hidráulico sobre oruga con operadores

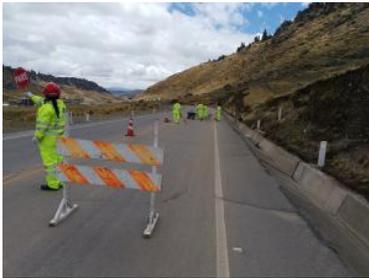
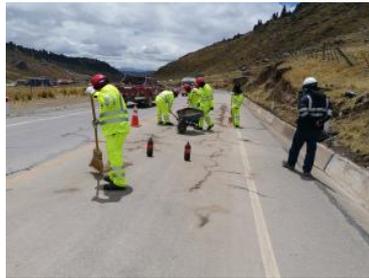
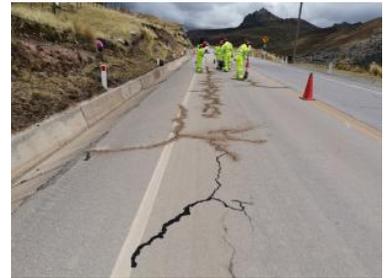
CONSERVACION POR NIVELES DE SERVICIO: TRAMO 3
SEGMENTO: 17
ORDEN DE TRABAJO N°. 12 - SELLADO DE FISURAS

Se verifica el incremento de personal en este tramo el cual sería de la zona, sin embargo, se toma conocimiento de:

NO SE CUENTA CON MOVILIDAD PARA EL TRANSPORTE DE PERSONAL EN LO QUE VA PRESENTE SEMANA.

El personal de campo estaría ingresando a sus actividades establecidas pasadas las 10.00 am, por falta de movilidad para su transporte.

NO SE ESTARÍAN CUMPLIENDO CON LOS PROTOCOLOS DE PREVENCIÓN COVID – 19.

Se sugiere que el Contratista pudiera cumplir los extremos de su contrato y dotar de unidades vehiculares para el transporte de personal – Conservación.

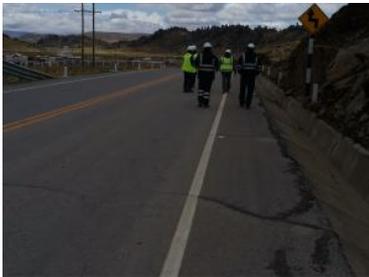
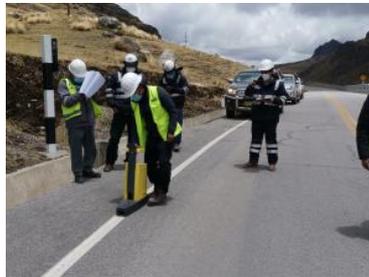
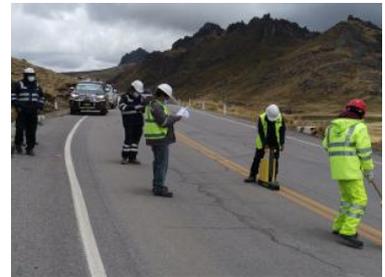
CONSERVACION POR NIVELES DE SERVICIO: TRAMO 3
SEGMENTOS: 25
MEDICION DE NIVELES DE SERVICIO POR PARTE DE LA SUPERVISION DE OBRA

Personal técnico y auxiliar de la Supervisión de obra (Conservación), realizan actividades de medición de niveles de servicio en el tramo 3, de forma conjunta con personal técnico auxiliar del Contratista de Obra.

Preliminarmente y de acuerdo a las evaluaciones que se vienen realizando en campo, los niveles de servicio no estarían cumpliendo con los estándares establecidos de acuerdo a contrato vigente, además del incumplimiento (plazos) de algunas órdenes de servicio realizadas por la Supervisión de Obra, referidas a sellado de fisuras y reposición de tachas direccionales.

LA SUPERVISIÓN DE OBRA MANIFESTÓ SU PREOCUPACIÓN POR LA FALTA DE PARTICIPACIÓN DE PERSONAL CONTRACTUAL DEL CONTRATISTA EN LOS TRAMOS 3 Y 4, LO CUAL SE DEBERÍA A LA PRESENCIA DE UNA SEGUNDA EMPRESA (DISTINTA A CRBC) QUE ESTARÍA A CARGO DE LA EJECUCIÓN DE ACTIVIDADES EN LOS TRAMOS 3 Y 4 (ADEMÁS DEL TRAMO 2 ENTRE LOS KMS 60 AL KM 95).

DE LA POSIBLE FALTA DE PARTICIPACIÓN DE PERSONAL CONTRACTUAL DEL CONTRATISTA EN LOS TRAMOS 2 (ENTRE LOS KMS 60 AL KM 95), 3 Y 4, LO CUAL SE DEBERÍA A LA PRESENCIA DE UNA SEGUNDA EMPRESA QUE ESTARÍA A CARGO DE LA EJECUCIÓN DE ACTIVIDADES EN DICHO TRAMO, SE SUGIERE QUE, A TRAVES DE LA SUPERVISION DE OBRA Y EL ADMINISTRADOR DE CONTRATO SE PUDIERA VERIFICAR, EVALUAR Y DE SER EL CASO TOMAR LAS ACCIONES CORRECTIVAS EN EL MARCO DE LOS CONTRATOS VIGENTES.
