## BITACORA ELECTRÓNICA DE OBRA

<b>Confirma Bitacora:</b> Si	<b>Nro Informe:</b> N 045-PVN - MJQ Y - 2020	<b>Fecha Informe:</b> 23-09-2020	<b>Nombre De La Obra:</b> HUANUCO - HUALLANCA (T2)	<b>Personal Encargado:</b> MICHAEL JESUS QUISPE YAURI.
---------------------------------	---	-------------------------------------	---	---

OBRA N° 127-2018-MTC/20.2 CON LA EMPRESA CONTRATISTA CR20-(CHINA RAILWAY 20 BUREAU GROUP CORPORATION) PARA LA EJECUCIÓN DE LA OBRA "MEJORAMIENTO, CONSERVACIÓN POR NIVELES DE SERVICIO Y OPERACIÓN DE CORREDOR VIAL HUÁNUCO-LA UNIÓN-HUALLANCA-DV. ANTAMINA/EMP. PE-3N (TINGO CHICO)-NUEVAS FLORES-LLATA-ANTAMINA", TRAMO II: INICIA (PUNTO UNIÓN) KM 52+920 Y CULMINA (TINGO CHICO) KM 102+819. EMPRESA CONTRATISTA: CHINA RAILWAY 20 BUREAU GROUP CORPORATION SUPERVISIÓN DE OBRA: CONSORCIO SUPERVISOR LOUIS BERGER-HOB.

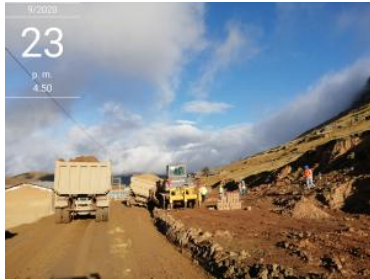
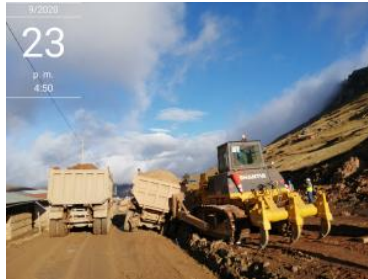
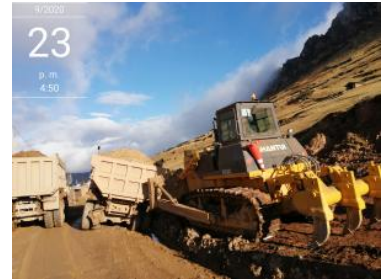
PROGRESIVA: KM 53+200 INCIDENTE DE VOLQUETE SE INCLINO A LA CUNETA DE TIERRA LAS LLANTAS POSTERIORES OCACIONANDO INTERFERENCIAS EN EL PASE, SE TUBO QUE TRAER UN TRACTOR ORUGA PARA PODER RETIRARLO DE LA ZANJA.

PROGRESIVA: KM 53+200 INCIDENTE DE VOLQUETE SE INCLINO A LA CUNETETA DE TIERRA LAS LLANTAS POSTERIORES OCACIONANDO INTERFERENCIAS EN EL PASE, SE TUBO QUE TRAER UN TRACTOR ORUGA PARA PODER RETIRARLO DE LA ZANJA.
