BITACORA ELECTRÓNICA DE OBRA

Confir ma Bitaco ra: Si	Nro Inform e: 0044	Fecha Informe: 23-09-2020	Nombre De La Obra: Carretera Oyon- Ambo, Tramo II: Dv. Cerro de Pasco- Dv. Chacayan	Personal Encargado: BORIS WALTER AYLLÓN CARCELÉN
---	--------------------------------------	-------------------------------------	---	---

Panel Fotográfico de la Bitacora de Obras

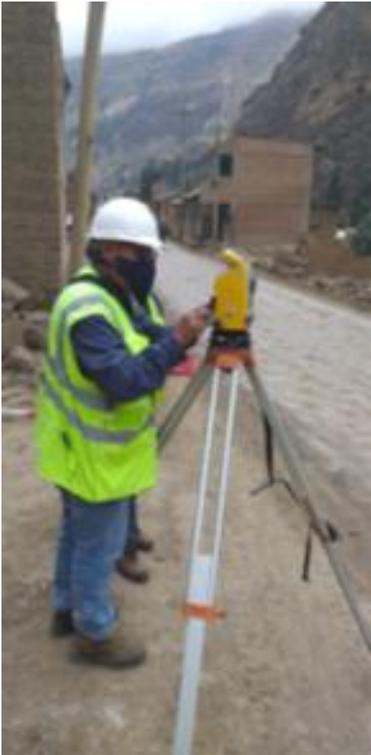
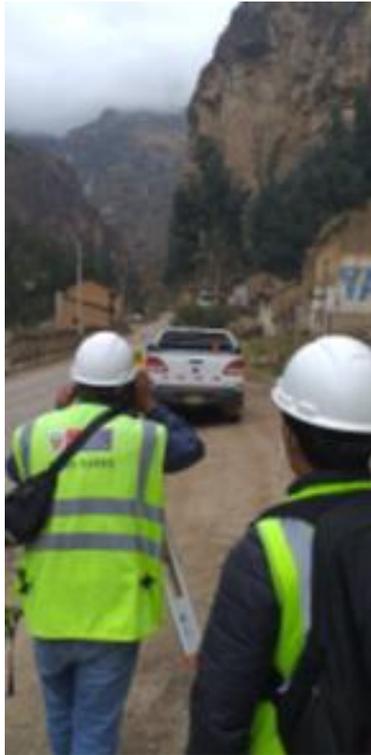
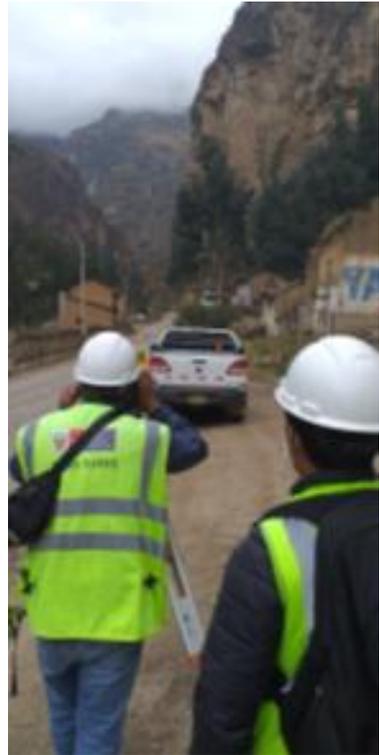
Actividades:
PROGRESIVA KM. 213+050
VISITA DE INSPECCIÓN DE LA DIRECCION DE SUPERVISION PROVIAS NACIONAL - SEDE CENTRAL: Verificación topográfica de mayores metrados

CDescripcion _____:
En la progresiva KM. 213+050 se realiza la visita del equipo de topografía de la Dirección de Supervisión de PROVIAS NACIONAL SEDE CENTRAL donde realizan la verificación de la necesidad de realizar adecuaciones en la entrada de zona urbana para la realización de adicionales o de mayores metrados. Trabajan el Especialista de Trazo y topografía y dos asistentes de la Dirección de Supervisión de PROVIAS NACIONAL DE LA SEDE CENTRAL y apoyan 2 técnicos de la Supervisión.

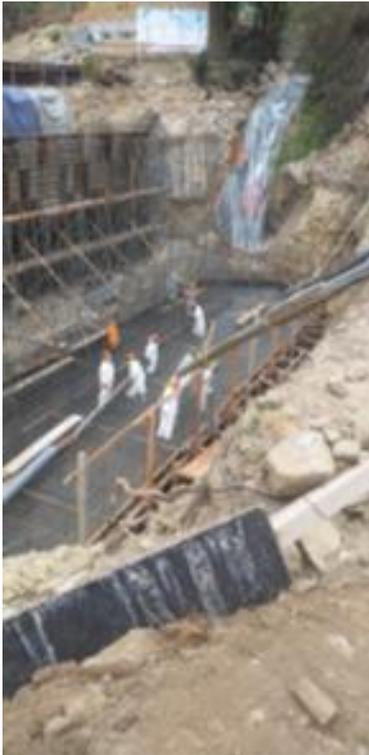
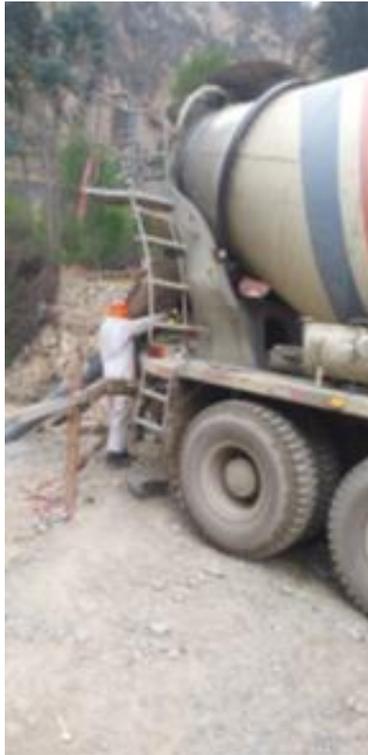
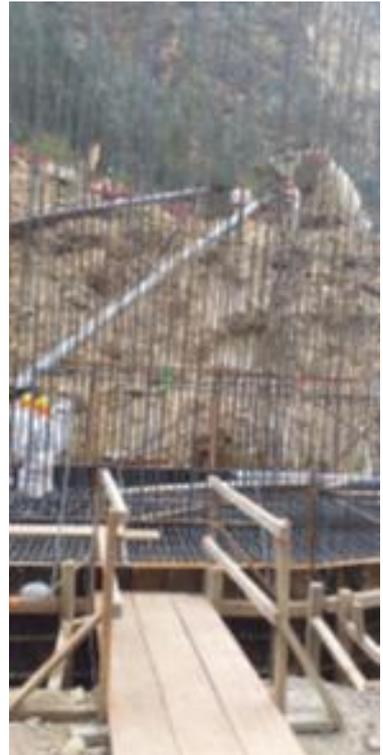
PROGRESIVA KM. 212+029.50
1000.0 PUENTES MENORES: 1000.2 CIMENTACION: Partida 610.D CONCRETO CLASE D (F'C= 210 KG/CM2) : Se realiza el vaciado de mezcla de concreto en el estribo de salida del puente Huarautambo.

En la progresiva KM. 212 +029.50 Se realiza el vaciado de aproximadamente 170 m3 de mezcla de concreto de F'c= 210 KG/cm2 a los 28 dias del cimiento del estribo de salida del puente Huarautambo, Se utiliza 5 camiones Mixer para el transporte de la mezcla de concreto, 36 probetas cilíndricas, 1 cono de abrahams, vibrador de concreto. Trabajan : 1 capataz, 1 especialista de Producción, 2 técnicos de laboratorio, 14 obreros, 2 vigias.

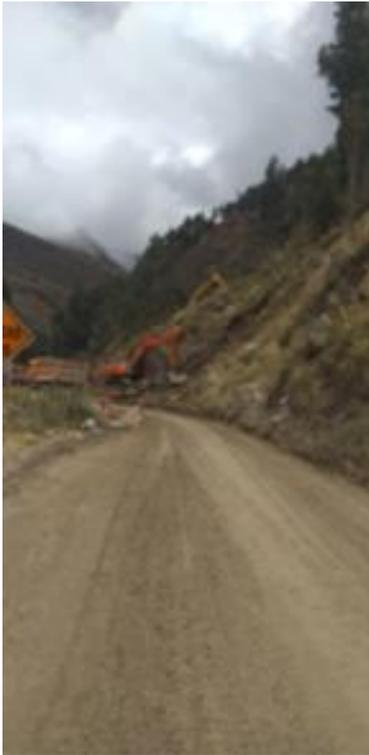
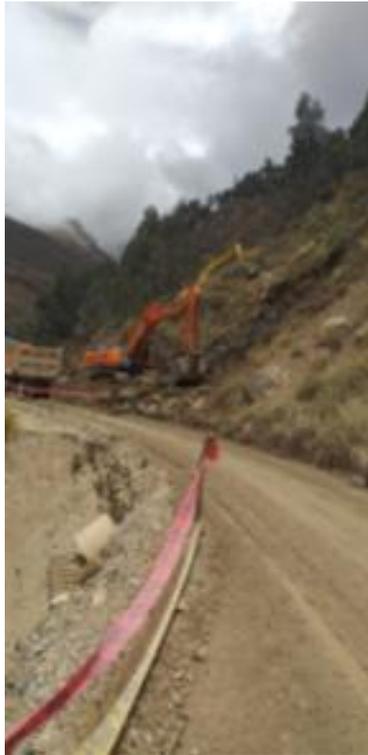
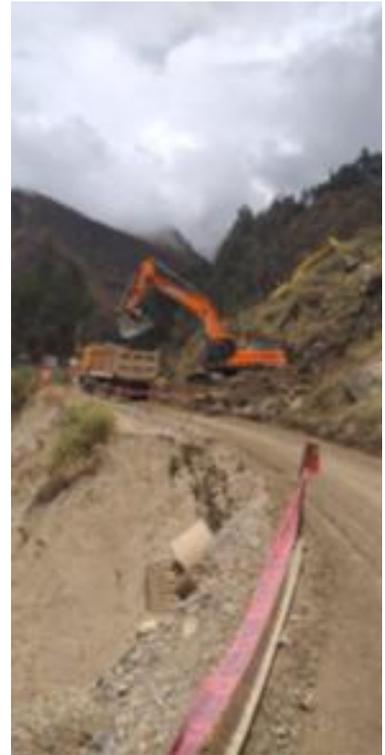
PROGRESIVA KM: 205+900
200.0 MOVIMIENTO DE TIERRAS: Partida 207.A PERFILADO Y COMPACTADO EN ZONA DE CORTE: Se realiza el perfilado en zona de corte
700.0 TRANSPORTES: Partida 700.H TRANSPORTE DE ELIMINACION DE MATERIAL A DME PARA D>1KM.: se realiza la carga y transporte hacia DME del Km. 190+200

En la progresiva Km. 205+900 se realiza el perfilado en zona de corte, la carga y transporte de material de eliminación hacia el DME del Km. 190+200. Se utiliza 2 excavadoras de oruga, se carga 18 volquetes , trabajan en este frente de trabajo: 1 capataz, 2 técnicos de la Contratista, 4 obreros, 2 vigias, 2 operadores, 18 choferes.

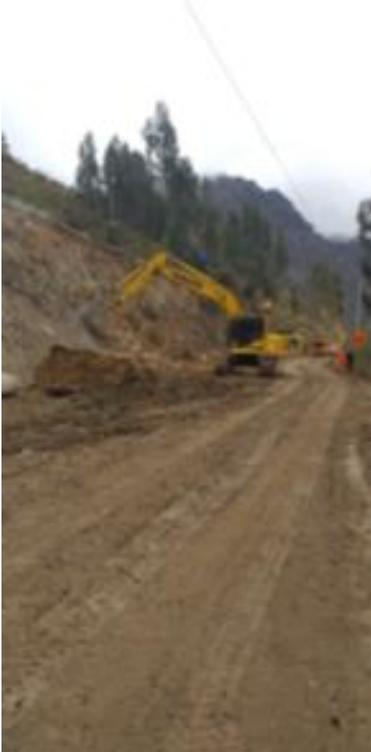
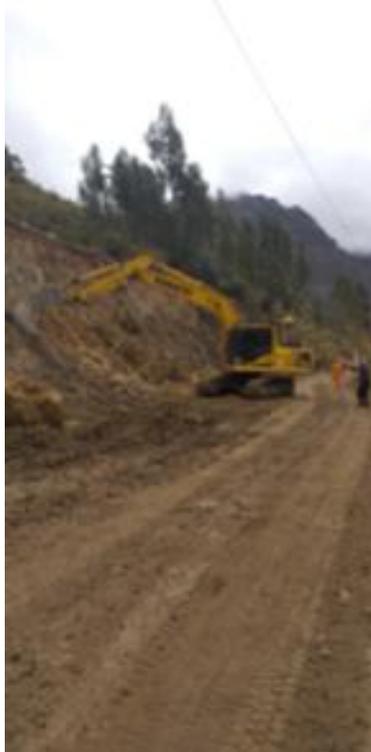
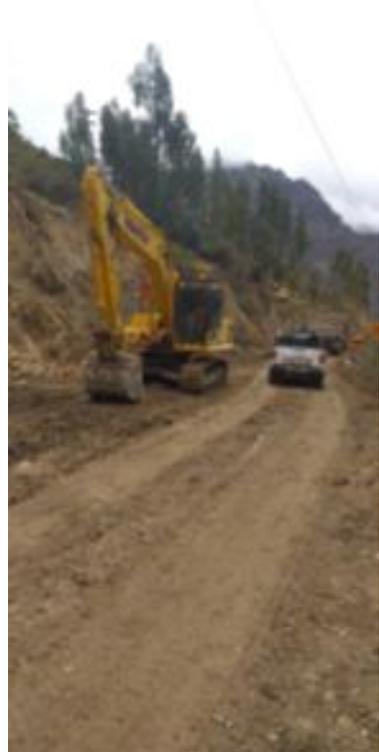
Actividades:
PROGRESIVA 205+450 A 205+700
200.0 MOVIMIENTO DE TIERRAS: partida 207.A PERFILADO Y COMPACTADO EN ZONAS DE CORTE: Se realiza el perfilado en zona de corte.

CDescripcion_____:
Entre las progresivas KM. 205+450 al Km. 205+700 Se realiza el perfilado del talud en zona de corte. Se utiliza una excavadora de oruga y 4 volquetes. trabajan: 1 capataz, 1 operador, 4 choferes, 2 obreros, 2 volquetes.

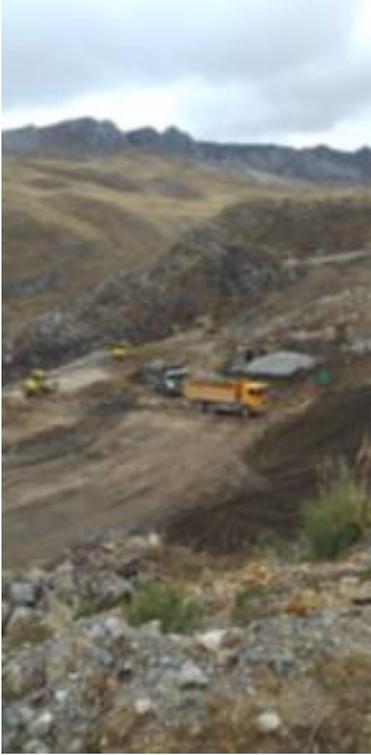
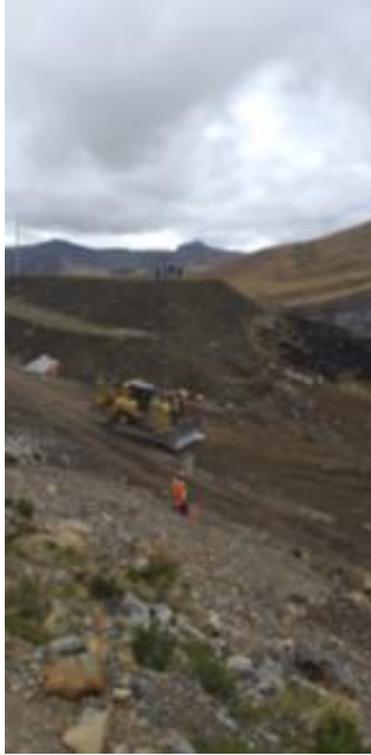
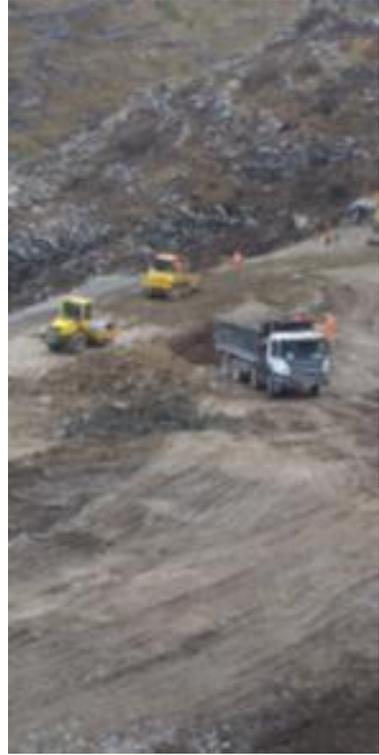
Actividades:
PROGRESIVA KM. 190+200
900.0 PROTECCION AMBIENTAL: 907 PROGRAMA DE CIERRE DE OBRA partida 907.C ACONDICIONAMIENTO DE DESECHOS Y MATERIALES EXCEDENTE:

CDescripcion _____:
En la progresiva KM. 190+200 Se realiza el acondicionamiento de desechos y material excedente en el DME 19 . Se utiliza 2 tractores, 1 compactadora de rodillo, 2 excavadoras de oruga , 18 volquetes. trabajan: 1 capataz, 5 operadores, 18 choferes, 2 vigias, 2 especialistas de la Empresa , 1 técnico de la Supervisión.

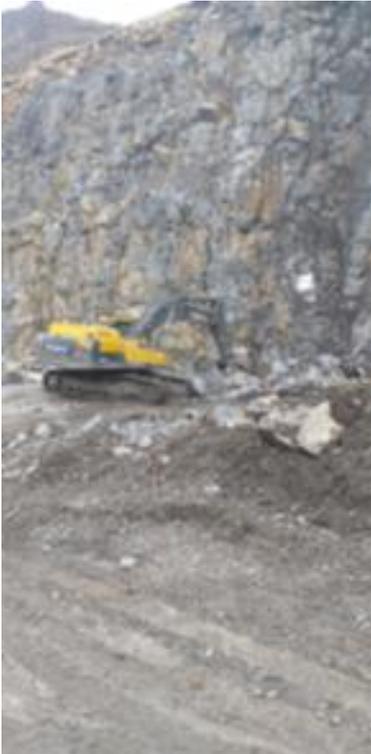
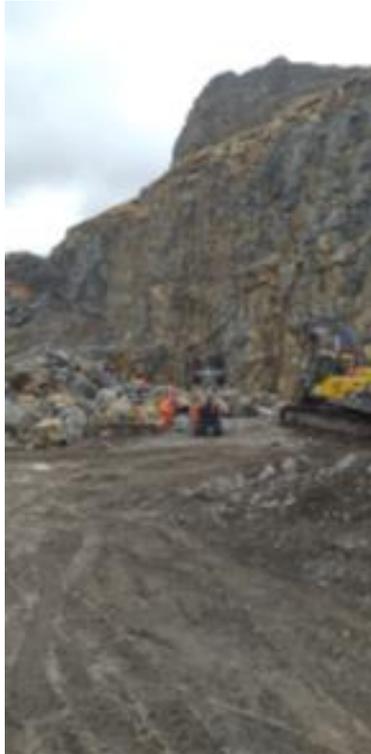
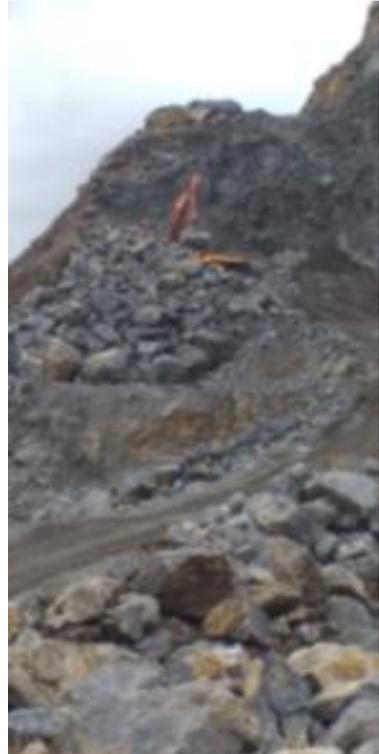
Actividades:
PROGRESIVA km. 188+860
VISITA DE MONITOREO EN CANTERA JUANITA: Se continua la explotación de la cantera Juanita

CDescripcion _____:
En la progresiva Km. 188+860 se realiza la visita de monitoreo en la Cantera Juanita, Se observa que continúan con la explotación de material de roca, Se utiliza 2 excavadoras de oruga, 1 Cargador frontal, 4 volquetes , 2 perforadoras de rocas ROCK DRILL de 3 " de diámetro. trabajan: 1 capataz, 4 obreros, 2 vigias, 5 operadores, 4 chóferes.

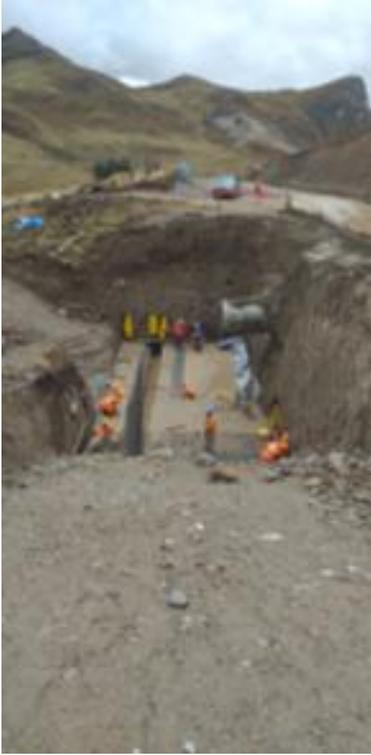
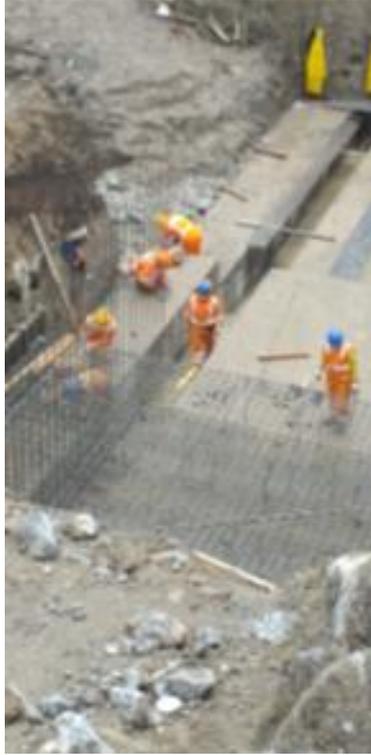
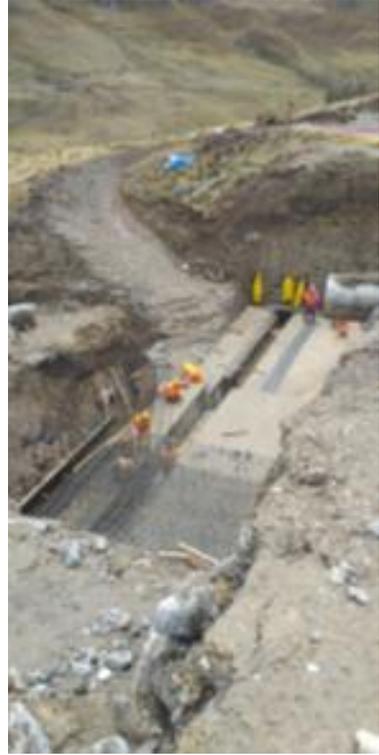
Actividades:
PROGRESIVA km. 186+575
600.0 OBRAS DE ARTE Y DRENAJE: Partida 615.A ACERO DE REFUERZO F'Y= 4200 KG/CM2 : Se realiza la colocación de acero de refuerzo de muro de concreto armado.

CDescripcion _____:
En la progresiva Km. 186+575 se realiza la colocación de acero de refuerzo para la construcción de muro de concreto armado. trabajan: 1 capataz, 1 especialista de producción, 8 obreros, 2 vigias

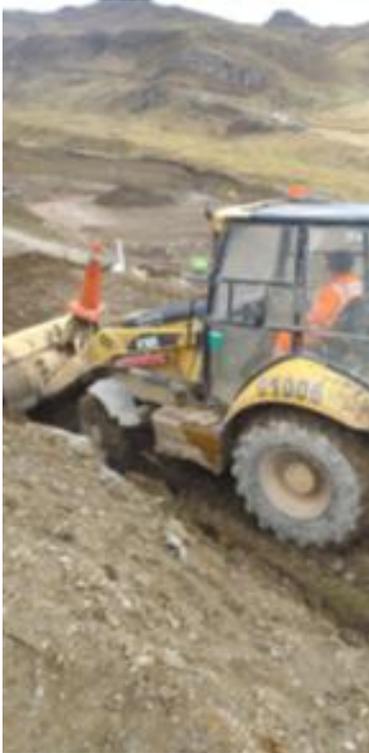
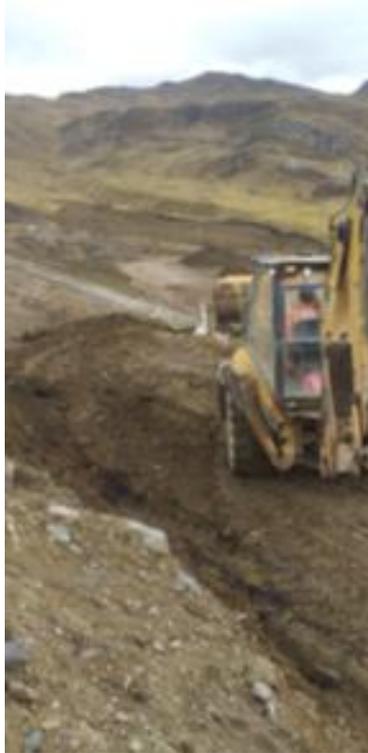
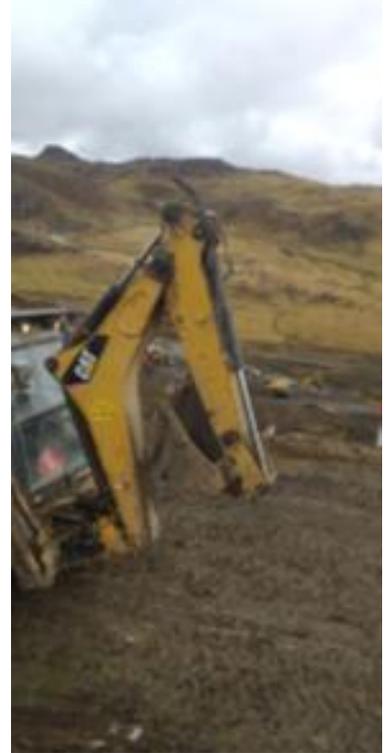
PROGRESIVA : km. 183+450
900.0 PROTECCION AMBIENTAL: 907 PROGRAMA DE CIERRE DE OBRA: partida
907.C ACONDICIONAMIENTO DE DESECHOS Y MATERIALES EXCEDENTE:

En la progresiva Km. 183+450 en el DME No. 15 se realiza el acondicionamiento de desechos y materiales excedente y se continua con la construcción del dique permanente, Actualmente se realiza el mantenimiento de la vía de acceso, por la nevada y lluvia caída. Se utiliza una retroexcavadora y dos volquetes para el arreglo de la vía de acceso. trabajan en el DME : 3 excavadoras de oruga, 1 cargador frontal, un tractor, una compactadora de rodillo y 8 volquetes. Personal total: 1 capataz, 7 operadores, 2 obreros, 10 choferes, 1 técnico de la contratista y 1 técnico de la supervisión.

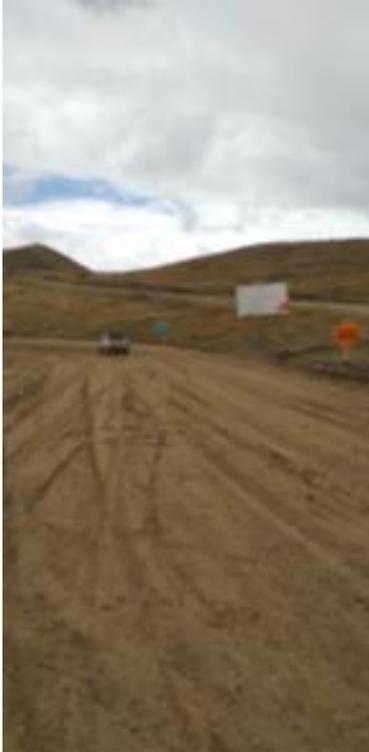
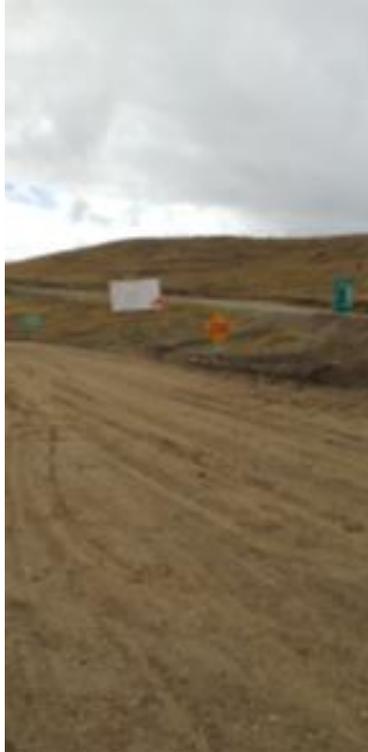
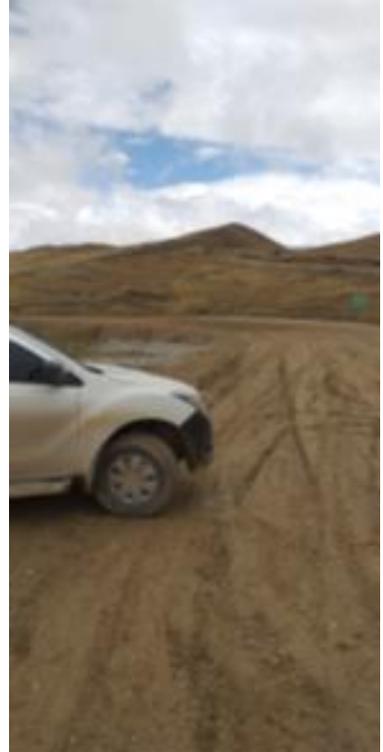
PROGRESIVA km. 181+000
VISITA DE MONITOREO DEL INICIO DEL TRAMO 2: Se observa que no están realizando actividad alguna.

Las actividades de CONFORMACION DE TERRAPLENES, están completamente paralizadas por falta de disponibilidad de materiales de Canteras.

Desde la progresiva km. 181+000 a la 185+000 al realizar la visita se observa que no están realizando actividades de CONFORMACION DE TERRAPLENES, no obras de arte y drenaje en la carretera. Se observa el terreno sobresaturado por la caída de nevada y lluvia en horas de la mañana.

Es de vital importancia que la Empresa Contratista de respuesta inmediata a la carta de la Alcaldia de San francisco, y coincilie para la explotación de materiales en la Cantera AGOCHACAN puesto que las actividades de CONFORMACION DE TERRAPLEN están paralizadas.
