BITACORA ELECTRÓNICA DE OBRA

Confirma Bitacora: Si
Nro Informe: 38
Fecha Informe: 24-09-2020
Nombre De La Obra: Corredor vial Lima-Canta-Huayllay-Dv. Cochamarca-Emp. PE 3N Obras de Rehabilitación y Mejoramiento
Personal Encargado: LUZMILA GUERRA MOTTA

SALDO DE OBRA: “MEJORAMIENTO, REHABILITACIÓN Y CONSERVACIÓN POR NIVELES DE SERVICIO DEL CORREDOR VIAL, LIMA – CANTA – HUAYLLAY – DV. COCHAMARCA – EMPALME PE 3N”

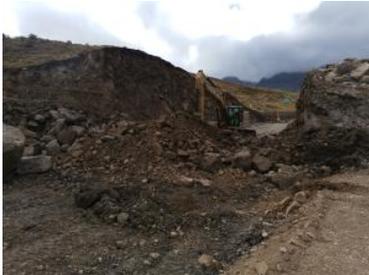
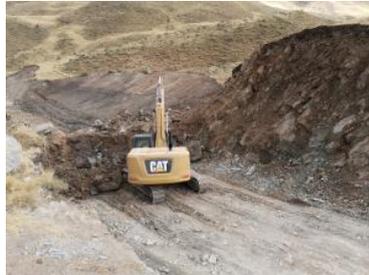
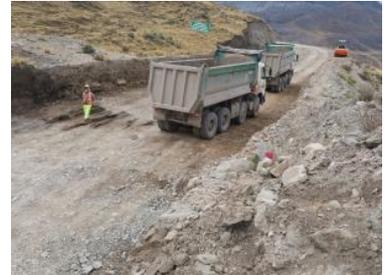
PROGRESIVA: km 30+045 a km 30+060

El material producto de excavaciones se transporta al DME ubicad en el km 42+000, donde también se realiza su conformación.

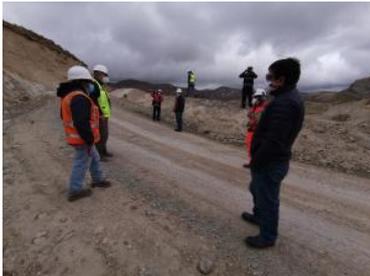
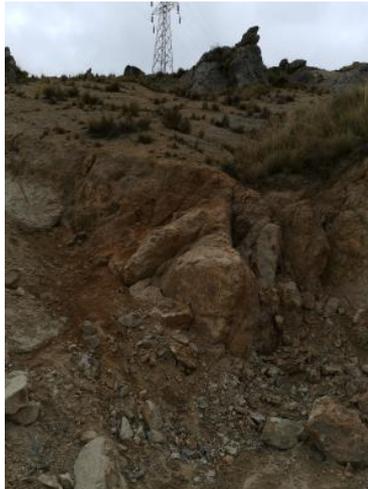
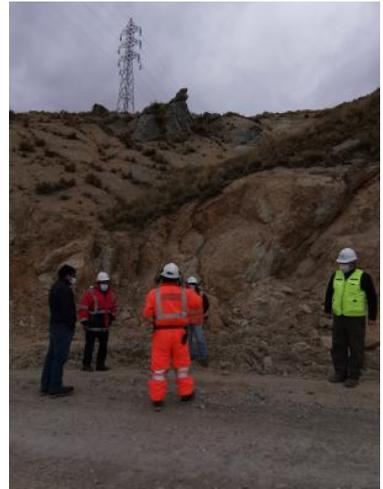
OBRAS INICIALES: TRAMO 2
 PROGRESIVA: km 72+300 APROXIMADAMENTE.
 REUNIÓN DE COORDINACIÓN PREVENTIVA RESPECTO A POSIBLES AFECTACIONES O NO, A LA ESTABILIDAD DE TORRE DE ALTA TENSION UBICADA EN EL KM 72+300 APROXIMADAMENTE

Siendo los acuerdos arribados: i) Para poder emitir opinión respecto a la afectación de la estabilidad o no de la torre de alta tensión, PREVIAMENTE SE DEBERÁ REALIZAR LAS ACTIVIDADES DE TRAZO DE EJE DE VÍA Y DE SER POSIBLE EL HOMBRO DE TALUD, DE FORMA TAL DE REALIZAR UNA NUEVA EVALUACIÓN EN CAMPO, ii) De ser necesario y previa coordinación de los especialistas con el Jefe de Supervisión, estos podrán remitir a los representantes de las mineras los planos de las secciones en el tramo y si fuera el caso, los estudios geotécnicos del expediente técnico del tramo en evaluación.

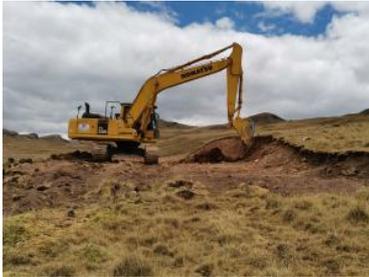
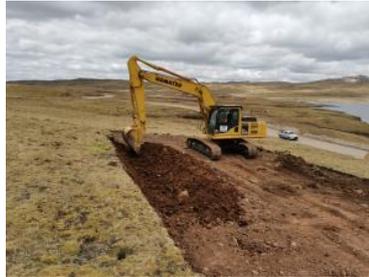
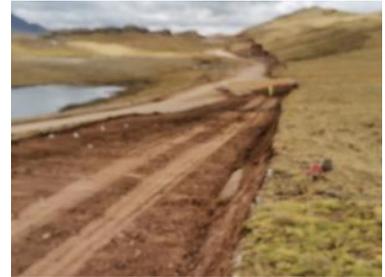
OBRAS INICIALES: TRAMO 2
PROGRESIVA: km 81+400 a km 81+500
01.01.02 Movimiento de Tierras
01.01.02.05 Excavación en Explanaciones en Material Común

Personal: 1 personal de piso, 2 vigías
Equipos: 1 excavadora sobre oruga con operador.
El material excedente producto de las excavaciones es acumulado a un lado del tramo en ejecución.

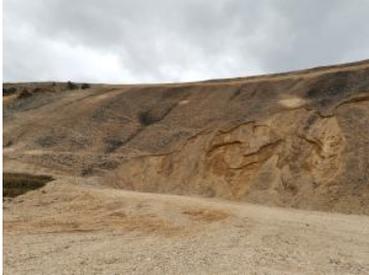
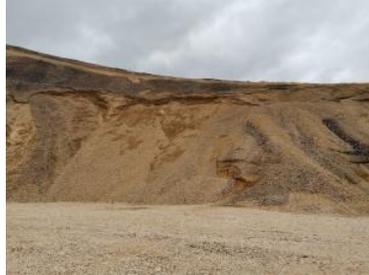
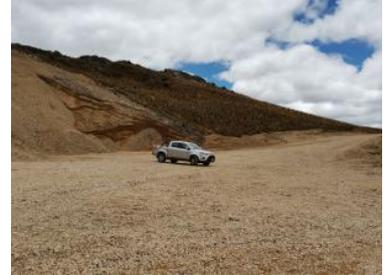
OBRAS INICIALES: TRAMO 2
PROGRESIVA: 77+000
CANTERA VOLCAN 2

Se verifica que no se viene explotando la cantera Volcán 2.

Siendo los usos establecidos en el expediente técnico del material de la cantera citada para Relleno Estructural y Terraplén y Mejoramiento (ambas actividades en ejecución actual)

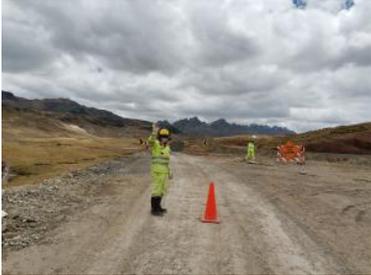
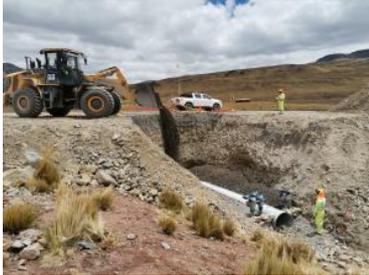
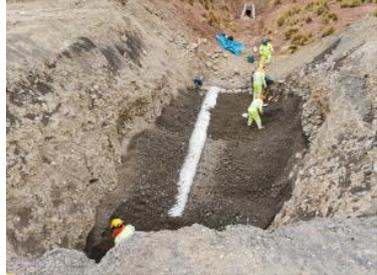
Actividades:
OBRAS INICIALES: TRAMO 2
PROGRESIVA: km 58+910
600Obras de Arte
605.ARelleno para Estructuras

SE VERIFICA QUE PERSONAL CON CATEGORIA AYUDANTE VIENE CUMPLIENDO FUNCIONES DE VIGÍA, SIENDO LO RESALTANTE QUE NO CUENTA CON POR LO MENOS UNA PALETA DE SEÑALIZACIÓN PARE Y SIGA, Y ESTANDO EXPUESTO AL TRÁNSITO VEHICULAR (COMO SE APRÉCIA EN LA IMAGEN DE LA IZQUIERDA) PONIENDO EN RIESGO SU INTEGRIDAD FÍSICA. HECHO QUE SE HA PUESTO DE CONOCIMIENTO AL CONTRATISTA Y SUPERVISION DE OBRA.

Se sugiere que, a través de la Supervisión de obra y de ser el caso de PVN (a través de sus especialistas) se pudiera mejorar la seguridad y salud en los diferentes frentes de trabajo, a fin de reducir los riesgos de incidentes y/o accidentes.

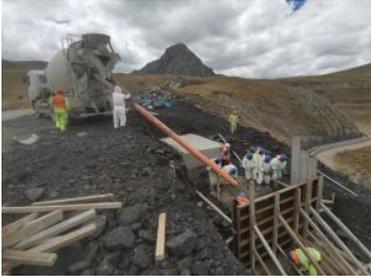
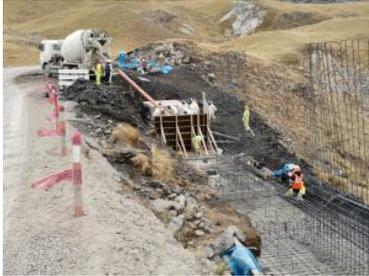
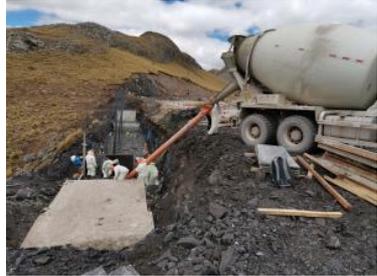
Actividades:
OBRAS INICIALES: TRAMO 2
PROGRESIVA: km 49+333 al km 49+387
500Obras Complementarias
501Muro de Concreto Armado
610.DConcreto Clase D 20.6 MPa (f'c=210 Kg/cm2)
615.AAcero de Refuerzo

CDescripcion_____:
Personal: 1 capataz, 8 operario, 4 oficial, 3 ayudantes, 2 vigía
Equipos: 1camion mixer con operador, 1 vibradora de concreto
Se verifica personal técnico y auxiliar de campo de la Supervisión de Obra realizando actividades de control de calidad.
