BITACORA ELECTRÓNICA DE OBRA

Confir ma Bitaco ra: Si	Nro Inform e: 39	Fecha Informe: 25-09-2020	Nombre De La Obra: Corredor vial Lima-Canta- Huayllay-Dv. Cochamarca- Emp. PE 3N Obras de Rehabilitación y Mejoramiento	Personal Encargado: LUZMILA GUERRA MOTTA
---	------------------------------------	-------------------------------------	--	--

SALDO DE OBRA: "MEJORAMIENTO, REHABILITACIÓN Y CONSERVACIÓN POR NIVELES DE SERVICIO DEL CORREDOR VIAL, LIMA – CANTA – HUAYLLAY – DV. COCHAMARCA – EMPALME PE 3N"

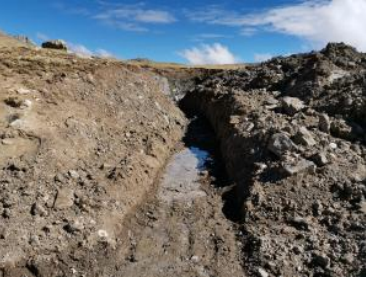
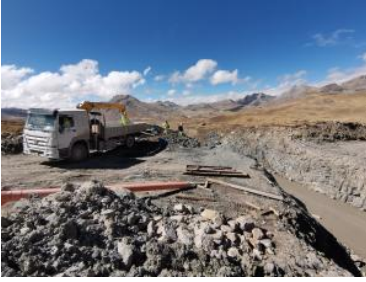
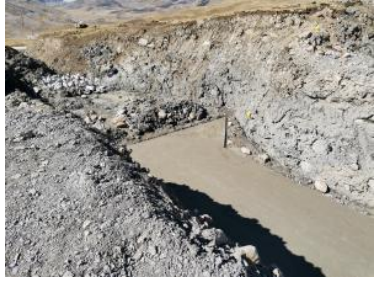
Actividades:
OBRAS INICIALES: TRAMO 2
PROGRESIVA: 52+021
600Obras de Arte
612.AEncofrado y Desencofrado

Personal: 2 operarios, 3 ayudantes
Equipos: 1 camión grúa con operador
Se verifica que siendo aproximadamente las 8.55 am el personal ha procedido con el desencofrado de la losa de fondo de la alcantarilla marco y se movilizan a otro punto para continuar con las actividades de ejecución programadas por el Contratista

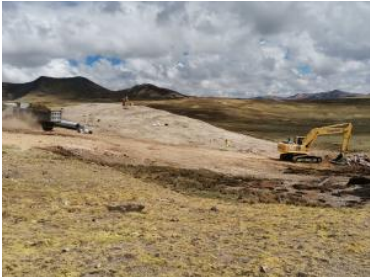
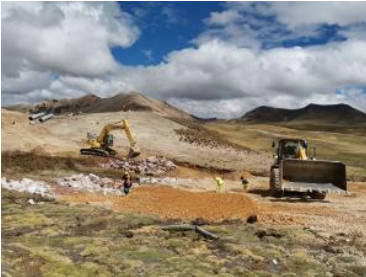
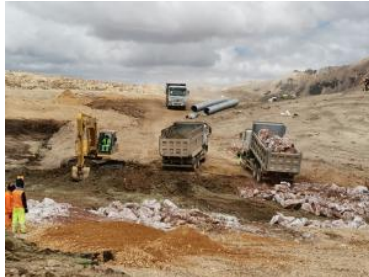
OBRAS INICIALES: TRAMO 2
PROGRESIVA: KM 77+740 (CAMA DE ASIENTO)
PROGRESIVA: KM 77+740 A KM 77+ 650 (PEDRAPLEN)
600Obras de Arte
680.APedraplenes
666.APreparación y Compactación de Cama de Asiento
700Transporte
700.ATransporte de Materiales Granulares entre Ciento Veinte metros (120 m) y Mil metros (1000 m)
700.BTransporte de Materiales Granulares para Distancias Mayores de Mil Metros (1000 m)
700.HTransporte de Roca para Distancia Mayores de 1000 m

Personal: 1 Capataz, 4 ayudante, 2 vigías
Equipos: 2 cargador frontal, 1 excavadora sobre orugas, 1 rodillo, 1 motoniveladora, 10 volquetes, con sus respectivos operadores
El material granular para la cama de asiento es transportado de la cantera volcán 1, en el km 77+000 aproximadamente.
La roca para la conformación del pedraplen es transportado de la cantera ubicada en el km 83+800

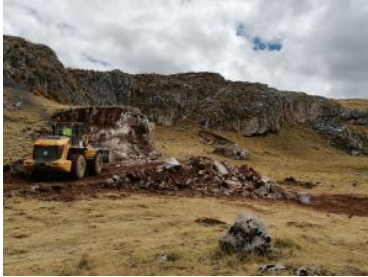
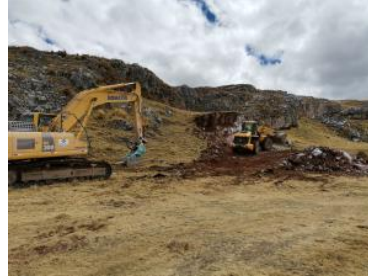
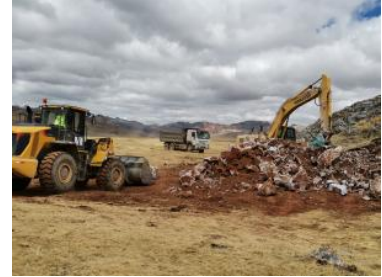
3

OBRAS INICIALES: TRAMO 2
PROGRESIVA: 83+800
Cantera: producción de roca (piedra grande)

Personal: ninguno

Equipos: 1 cargador frontal, 1 martillo hidráulico sobre oruga con sus respectivos operadores.

No cuenta con ningún tipo de señalización provisional.

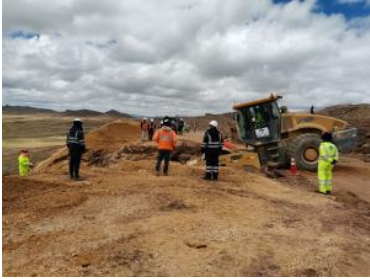
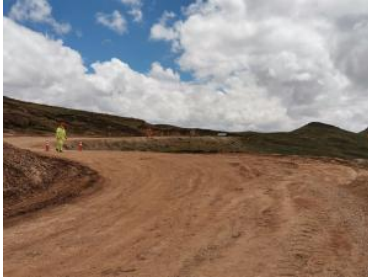
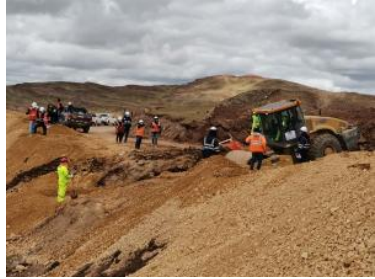
Actividades:
OBRAS INICIALES: TRAMO 2
PROGRESIVA: km 90+129
600Obras de Arte
605.ARelleno para Estructuras

CDescripcion _____:
Personal: 1 capataz, 4 ayudantes.
Equipos: 1 retro excavadora, 1 rodillo, con sus respectivos operadores
Las actividades son verificadas por el Especialistas en Seguridad y Salud en el Trabajo del Contratista y Supervisión de Obra, ingenieros Eloy Colonna Zapata y Javier Cárdenas Bonilla respectivamente.
DE LAS INSPECCIONES REALIZADAS POR LOS ESPECIALISTAS CITADOS, LAS ACTIVIDADES EN ESTE PUNTO FUERON SUSPENDIDAS TEMPORALMENTE, DEBIDO AL ALTO RIESGO DE INCIDENTES Y/O ACCIDENTES QUE SE PRESENTA EN EL AREA DE TRABAJO POR EL TRANSITO VEHICULAR (PROPIO Y DE TERCEROS) EN EL TRAMO Y LA FALTA DE VIGIAS Y PERSONAL DE PISO CAPACITADOS PARA PODER DIRIGIR ADECUADAMENTE DICHO TRANSITO DE FORMA TAL DE REDUCIR LOS RIESGOS INIDCADOS.

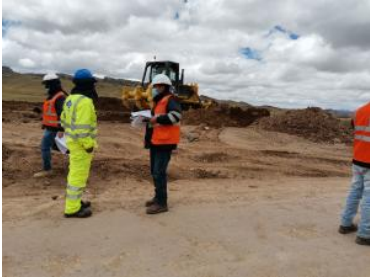
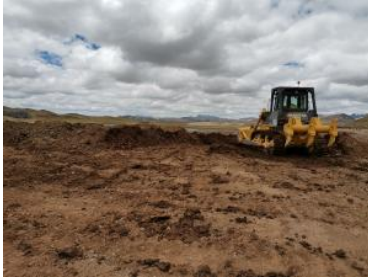
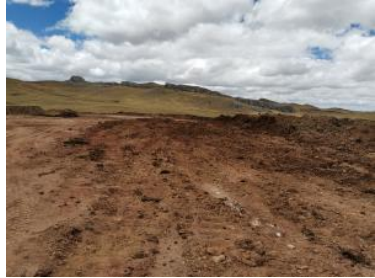
5

Actividades:
OBRAS INICIALES: TRAMO 2
PROGRESIVA: 85+560
900 Protección Ambiental
Programa de Cierre
914.A Conformación de Material Excedente en DME

Personal: Ninguno
Maquinaria: 1 tractor oruga con operador.
Las actividades son verificadas por el Especialistas en Seguridad y Salud en el Trabajo del Contratista y Supervisión de Obra, ingenieros Eloy Colonna Zapata y Javier Cárdenas Bonilla respectivamente, en la que el ingeniero Cárdenas emitió sus recomendaciones.
