BITACORA ELECTRÓNICA DE OBRA

Confirma Bitacora: Si	Nro Informe: 0047	Fecha Informe: 26-09-2020	Nombre De La Obra: Carretera Oyon- Ambo, Tramo II: Dv. Cerro de Pasco- Dv. Chacayan	Personal Encargado: BORIS WALTER AYLLÓN CARCELÉN
---------------------------------	-----------------------------	-------------------------------------	---	---

NUMERO DE INFORME : 0047
CONTRATO DE OBRA: No. 167-2018-MTC/ 20.2 de fecha 20/12/2018- Con precios de Octubre del 2017
EMPRESA CONTRATISTA: CONSORCIO CARRETERO DEL PERU (CHINA GEZHOUBA GROUP COMPANY LIMITED SUCURSAL DEL PERU Y EIVI S.AC.)
OBRA: Mejoramiento de la Carretera OYON - AMBO TRAMO 2 DESVIO CERRO DE PASCO DESVIO CHACAYAN
TRAMO 2 progresiva km. 181+000 a la progresiva km. 230+000 Visita de monitoreo desde la progresiva 214+500 hasta la progresiva 181+000 (Desvio Cerro de Pasco)

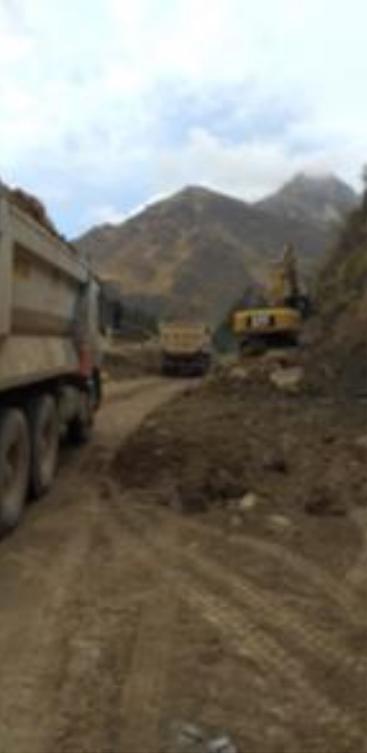
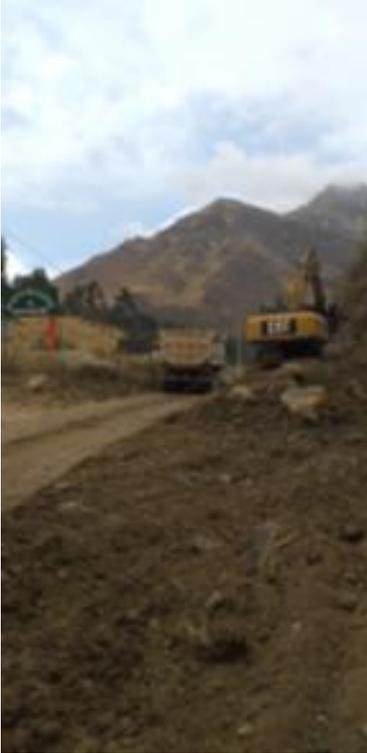
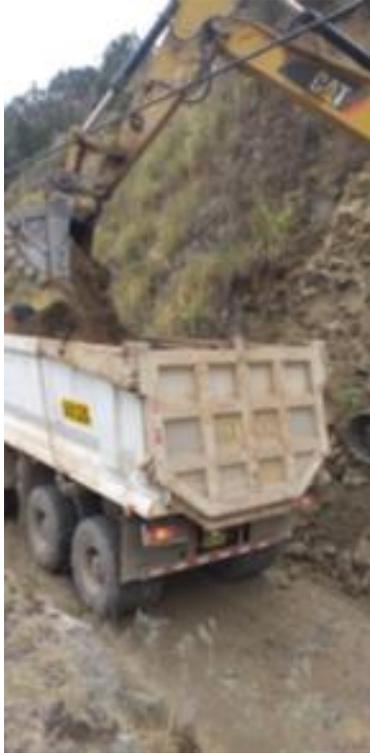
Actividades:
PROGRESIVA km. 206+000
200.0 MOVIMIENTO DE TIERRAS: partida 207.A PERFILADO Y COMPACTADO EN ZONAS DE CORTE: Se realiza el perfilado en zona de corte

CDescripcion_____:
En la progresiva KM. 206+000 Se realiza el perfilado en zona de corte. Se utiliza una excavadora de oruga, trabajan: 1 capataz, 1 operador, 4 obreros, 2 vigias

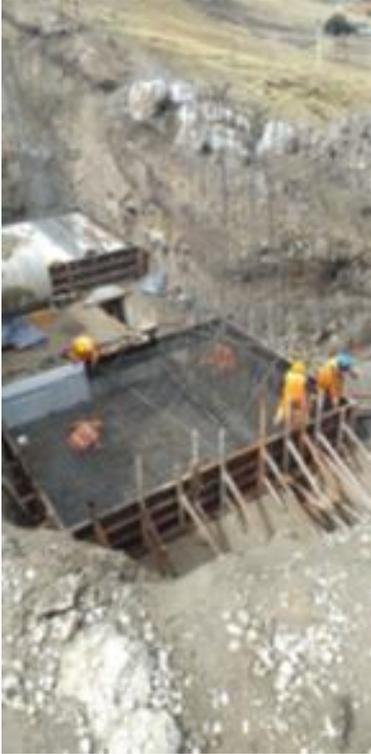
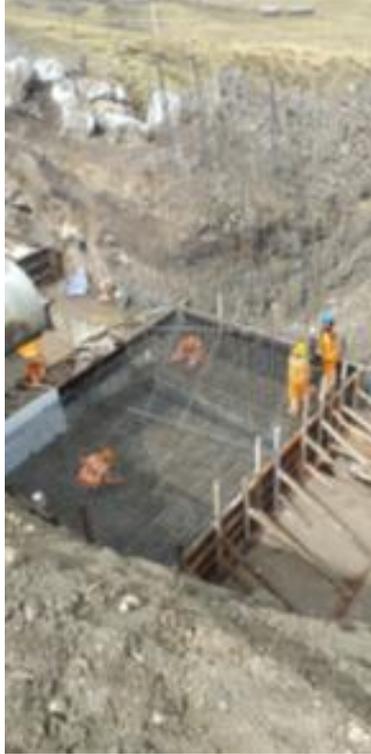
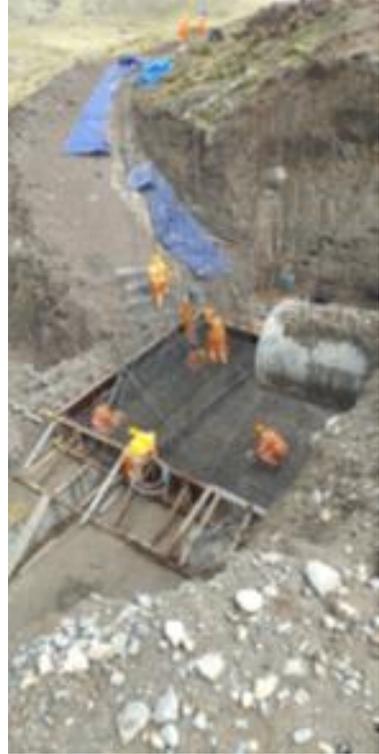
Actividades:
PROGRESIVA KM. 186+579.50
600.0 OBRAS DE ARTE Y DRENAJE: partida 612.A ENCOFRADO Y DESENCOFRADO PARA OBRAS DE ARTE: se realiza el encofrado de la zapata del muro de concreto armado

CDescripcion _____:
En la progresiva KM. 186+579.5 Se realiza el encofrado para realizar el vaciado de la zapata del muro de concreto armado. Trabajan en el sitio: 1 capataz, 8 obreros, 2 vigias.

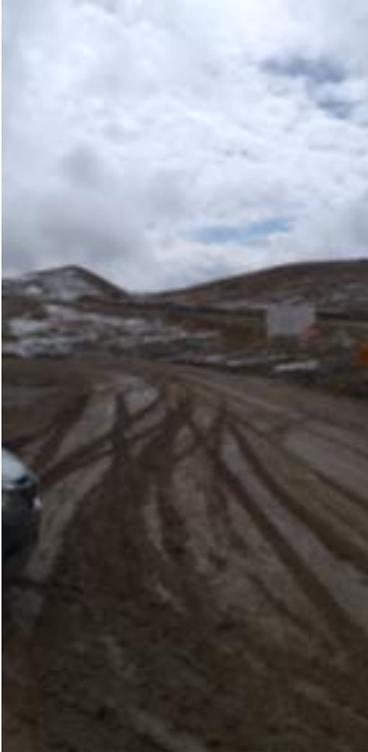
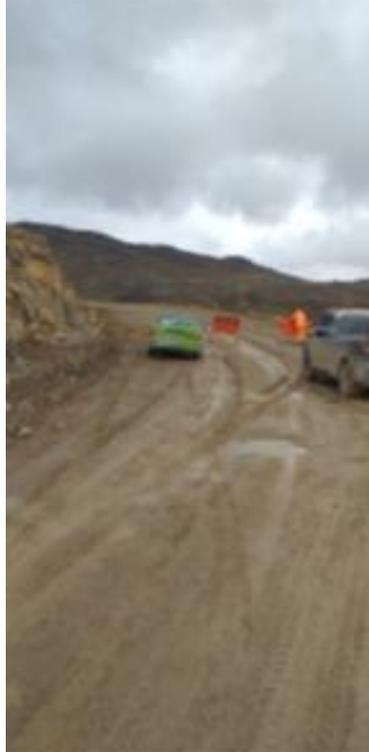
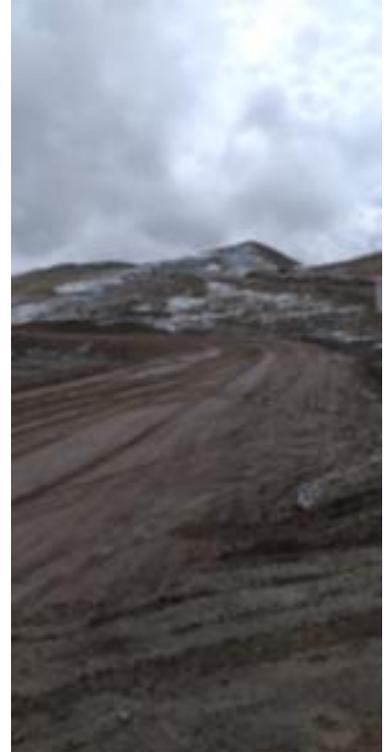
PROGRESIVA KM. 181+000

VISITA DE MONITOREO AL INICIO DEL TRAMO II: Se observa nieve en toda la zona ,
sin actividad por las malas condiciones del sitio

En la progresiva km,181+000 se realiza visita de monitoreo al punto de inicio del tramo II donde se observa que esta iniciando la nevada, la temperatura esta en menos cero grados centigrados, ocasionando que la superficie del suelo se sobresature. No se esta realizando ninguna actividad por el mal tiempo en esta zona.

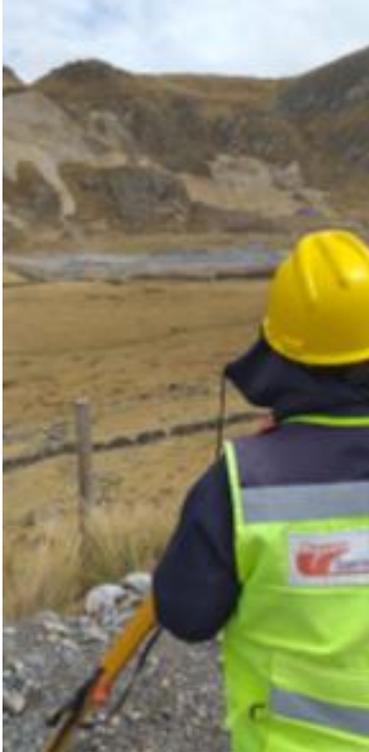
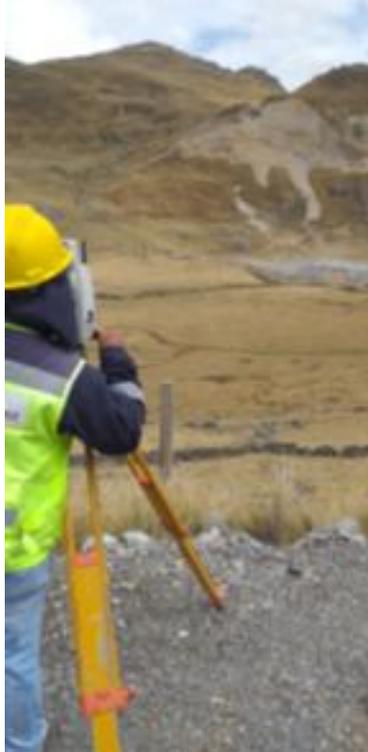
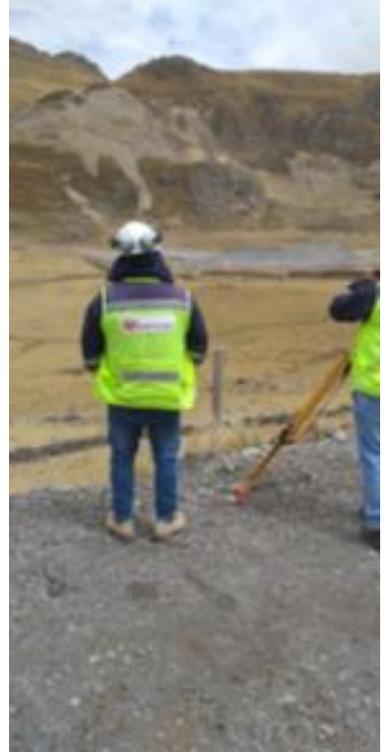
PROGRESIVA km. 187+770 (DME 16-B LADO IZQUIERDO)
MONITOREO A LABORES TOPOGRAFICOS DE LA SUPERVISIÓN: la Supervisión realiza levantamiento topográfico de nuevo DME

En la progresiva KM. 187+770, La supervisión realiza el levantamiento topográfico del terreno original de un próximo DME - 16-B (lado izquierdo) a utilizar, trabajan: 2 topógrafos y 3 auxiliares de topografía (todos de la Supervisión) Se esta levantando todo el área y las zonas donde se requiere la construcción de subdrenajes,

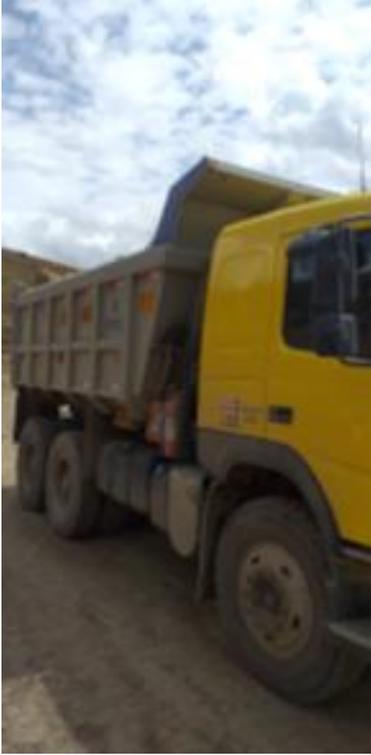
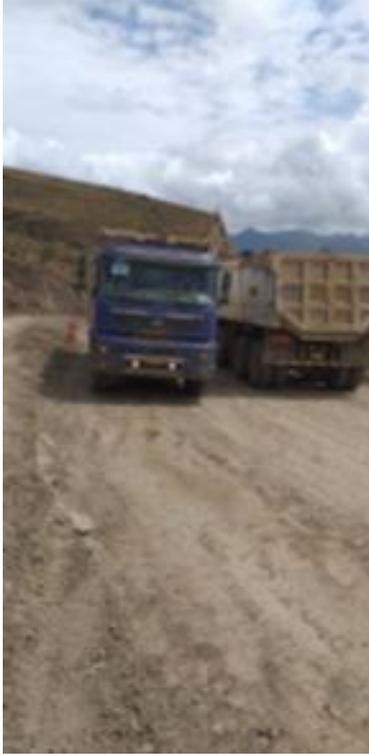
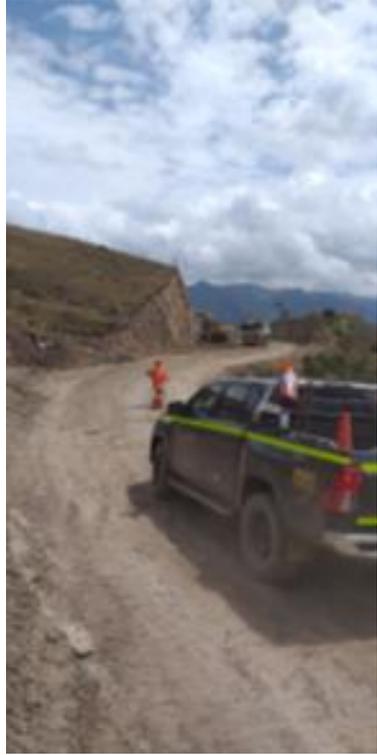
Actividades:
PROGRESIVA KM. :192+900
700.0 TRANSPORTES: Partida 700.H TRANSPORTE DE ELIMINACION DE MATERIAL A DME PARA D> 1KM.

CDescripcion _____:
En la Progresiva Km. 192+900 : Se realiza el transporte en volquetes de material excedente hacia el DME km. 190+200. Se utiliza una excavadora de oruga para la carga del material y 12 volquetes para el transporte, trabajan: 1 capataz, 2 obreros, 2 vigias, 1 operador, 12 choferes.

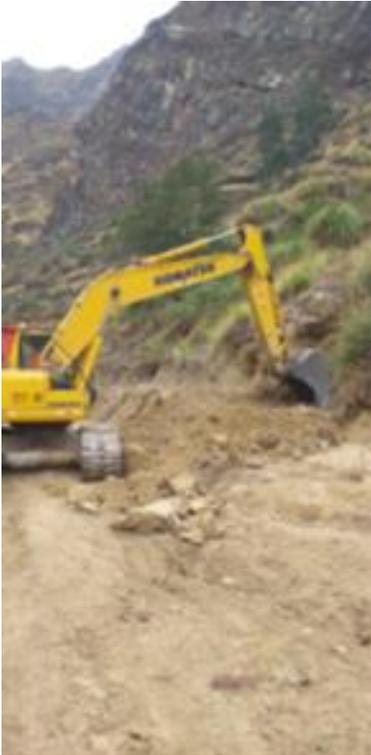
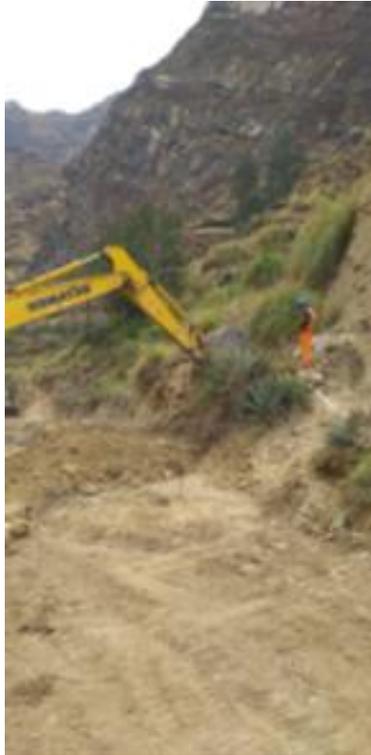
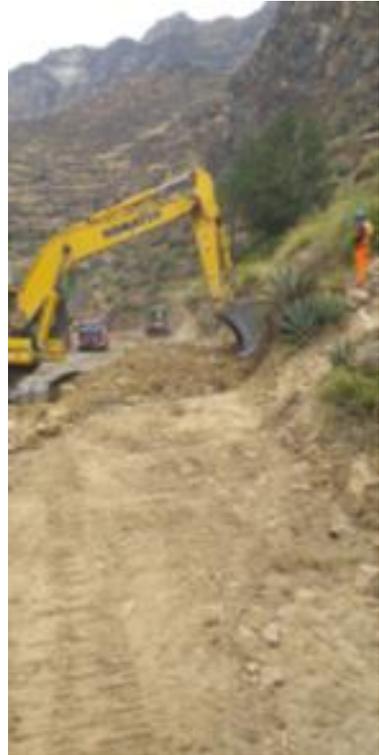
Actividades:
PROGRESIVA km. 209+600
200.0 MOVIMIENTO DE TIERRAS: partida 207.A PERFILADO Y COMPACTADO EN ZONAS DE CORTE: Se realiza el perfilado en zona de corte

CDescripcion_____:
En la progresiva KM. 209+600 Se realiza el perfilado en zona de corte. Se utiliza una excavadora de oruga, trabajan: 1 capataz, 1 operador, 2 obreros, 2 vigias
