## BITACORA ELECTRÓNICA DE OBRA

<b>Confirma Bitacora:</b> Si	<b>Nro Informe:</b> 0048	<b>Fecha Informe:</b> 27-09-2020	<b>Nombre De La Obra:</b> Carretera Oyon- Ambo, Tramo II: Dv. Cerro de Pasco- Dv. Chacayan	<b>Personal Encargado:</b> BORIS WALTER AYLLÓN CARCELÉN
---------------------------------	-----------------------------	-------------------------------------	---	---

NUMERO DE INFORME : 0048  
CONTRATO DE OBRA: No. 167-2018-MTC/ 20.2 de fecha 20/12/2018- Con precios de Octubre del 2017  
EMPRESA CONTRATISTA: CONSORCIO CARRETERO DEL PERU ( CHINA GEZHOUBA GROUP COMPANY LIMITED SUCURSAL DEL PERU Y EIVI S.AC.)  
OBRA: Mejoramiento de la Carretera OYON - AMBO TRAMO 2 DESVIO CERRO DE PASCO DESVIO CHACAYAN  
TRAMO 2 progresiva km. 181+000 a la progresiva km. 230+000  
Visita de monitoreo desde la progresiva 214+500 hasta la progresiva 181+000 ( Desvio Cerro de Pasco ) y desde 181+000 hasta la progresiva km. 230+000 ( desvio Chacayán )

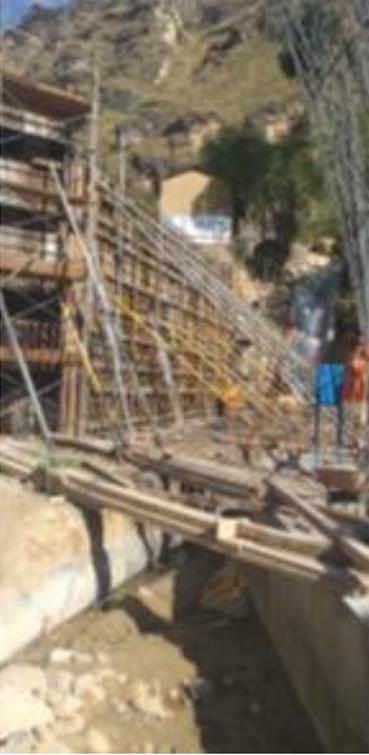
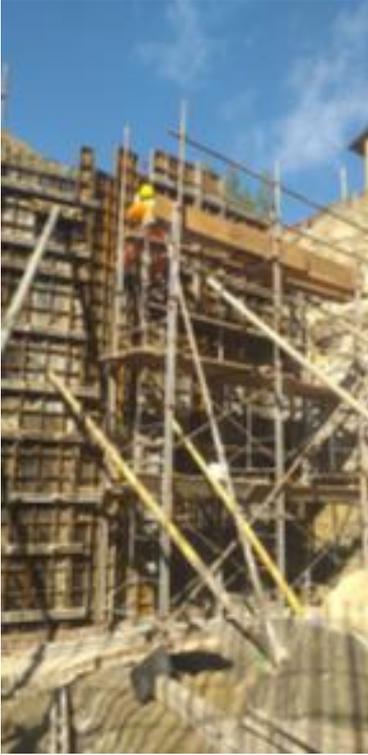
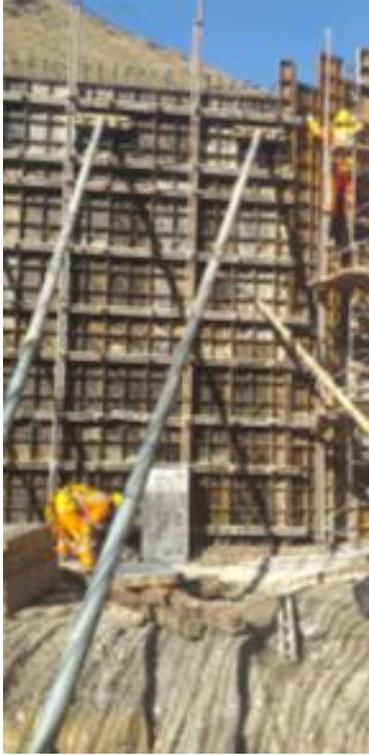
**Actividades:**  
PROGRESIVA KM. 212+029.50  
1000.0 PUENTES MENORES: 1000.3 ESTRIBOS: Partida 612.A1 ENCOFRADO Y DESENCOFRADO EN SECO ; Partida 615.A ACERO DE REFUERZO F'Y= 4200 KG/CM2

**CDescripcion** \_\_\_\_\_ :  
En la progresiva KM. 212+029.50 Se realiza la colocación de acero de refuerzo y el encofrado del cuerpo del estribo de entrada al Puente Huarautambo. Trabajan 1 capataz, 12 obreros, 2 vigías. 1 especialista de producción , 1 técnico de la Supervisión.

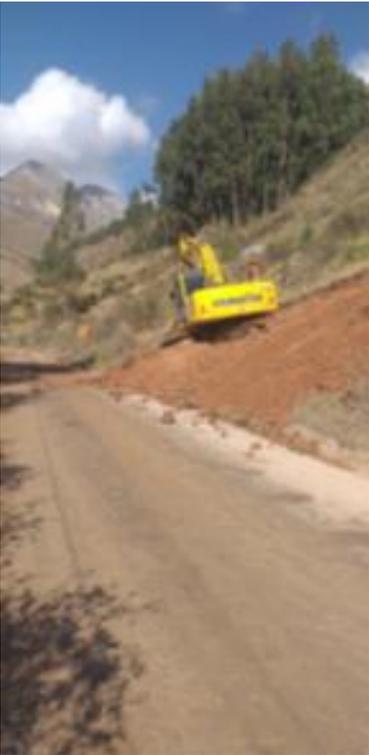
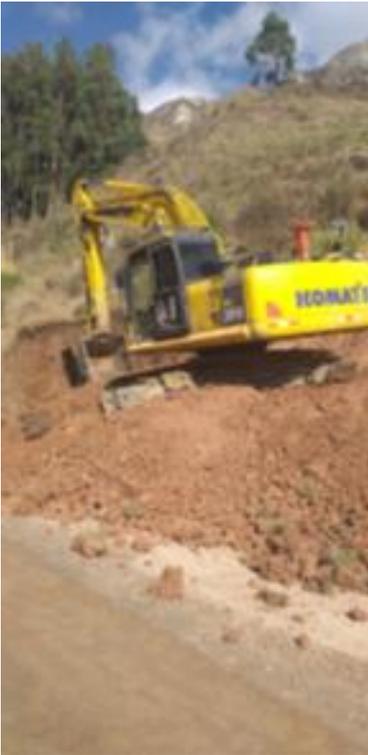
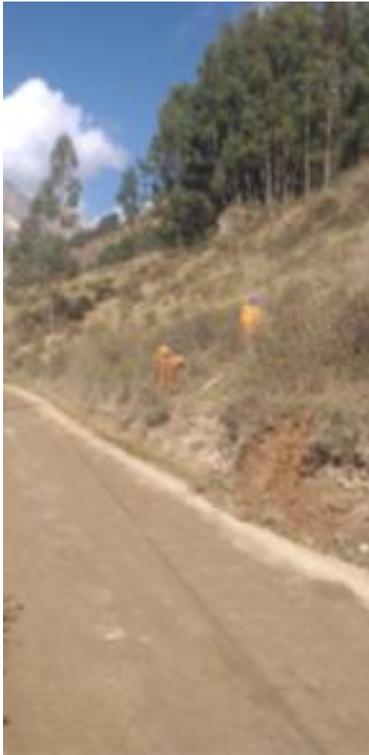
**Actividades:**  
PROGRESIVA KM. 206+540  
200.0 MOVIMIENTO DE TIERRAS: Partida 205.A EXCAVACION EN EXPLANACIONES EN MATERIAL COMUN; Partida 207.A PERFILADO Y COMPACTADO EN ZONAS DE CORTE: partida: 201 DESBROCE Y LIMPIEZA EN ZONAS NO BOSCOSAS

**CDescripcion** \_\_\_\_\_ :  
En la progresiva Km. 206+540 se realiza el corte en las explanaciones en material común ,el perfilado en zona de corte y el desbroce y limpieza en zonas no boscosas. Se utiliza una excavadora de oruga y 10 volquetes, trabajan: 1 capataz, 1 operador, 10 choferes, 4 obreros, 2 vigías , 1 ing. de producción de la Empresa y 1 Especialista de la Supervisión

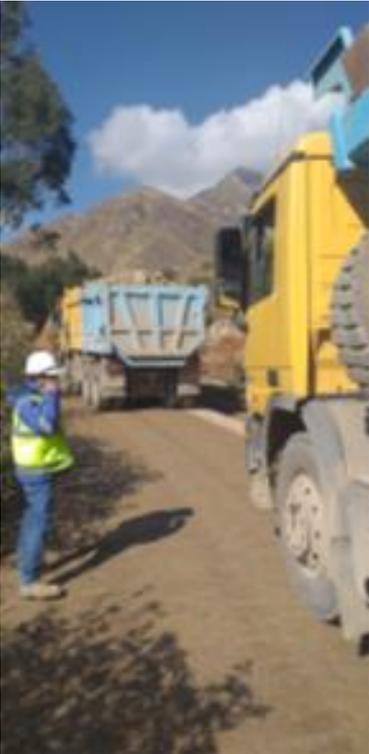
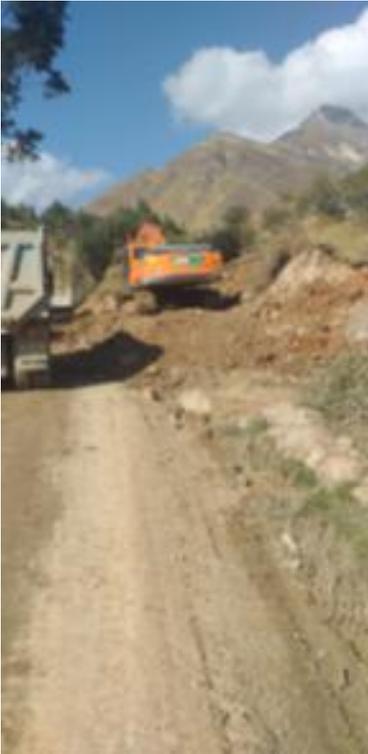
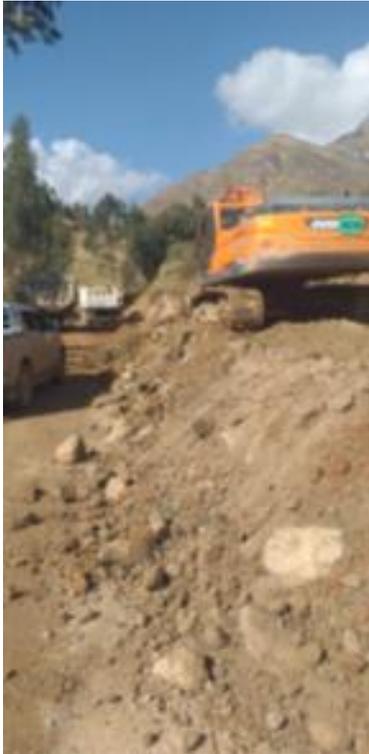
**Actividades:**  
PROGRESIVA KM. 206+000 al 206+400  
200.0 MOVIMIENTO DE TIERRAS: Partida 205.A EXCAVACION EN EXPLANACIONES EN MATERIAL COMUN; Partida 207.A PERFILADO Y COMPACTADO EN ZONAS DE CORTE:

**CDescripcion** \_\_\_\_\_:  
En la progresiva Km. 206+000 a la 206+400 se realiza el corte en las explanaciones en material comun y el perfilado en zona de corte. Se utiliza una excavadora de oruga y 20 volquetes, trabajan: 1 capataz, 1 operador, 20 choferes, 2 obreros, 2 vigías , 1 ing. de producción de la Empresa y 1 Especialista de la Supervisión

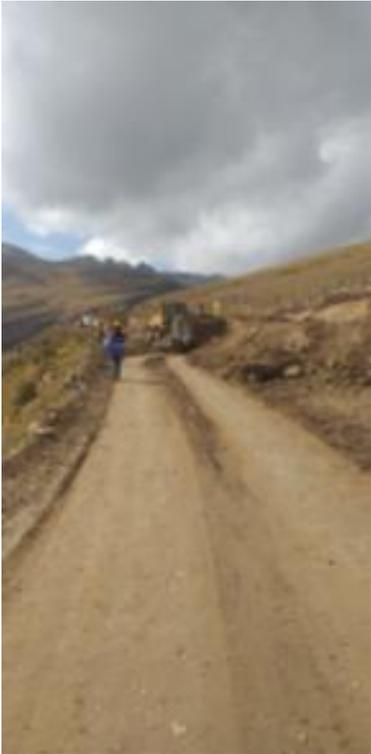
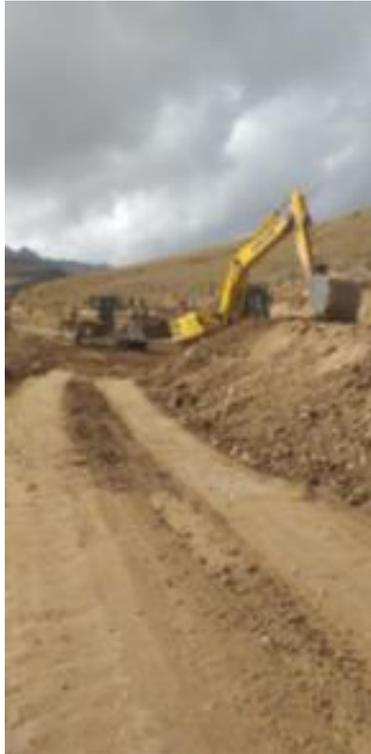
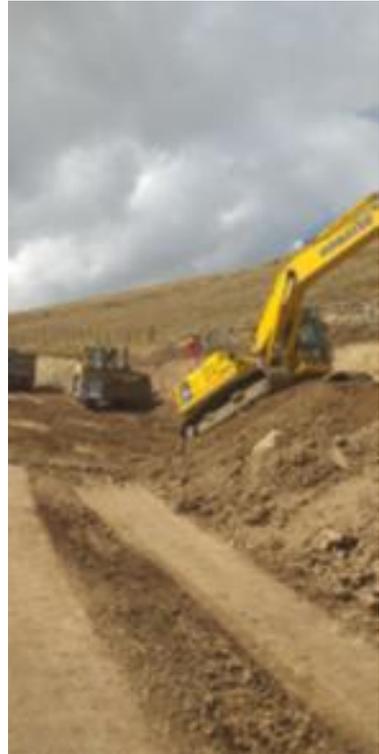
**Actividades:**  
PROGRESIVA KM. 192+960  
200.0 MOVIMIENTO DE TIERRAS: partida 205.A EXCAVACION EN EXPLANACIONES EN MATERIAL COMUN; Partida 207.A PERFILADO Y COMPACTADO EN ZONAS DE CORTE:

**CDescripcion** \_\_\_\_\_ :  
En la progresiva Km. 192+960 se realiza el corte en las explanaciones en material comun y el perfilado en zona de corte. Se utiliza una excavadora de oruga y un tractor con escarificador, trabajan: 1 capataz, 2 operador, 2 obreros, 2 vigías , 1 técnico de la contratista.

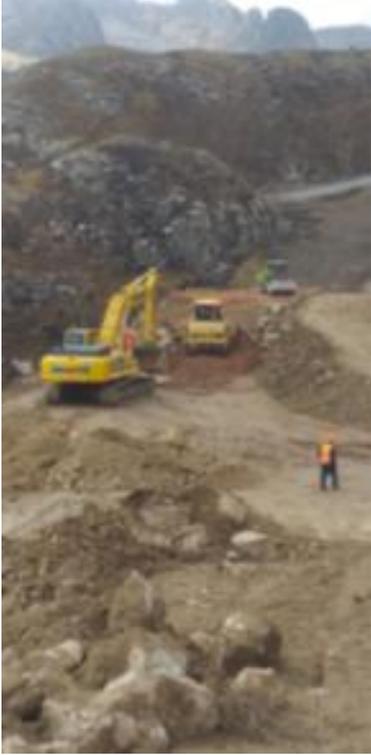
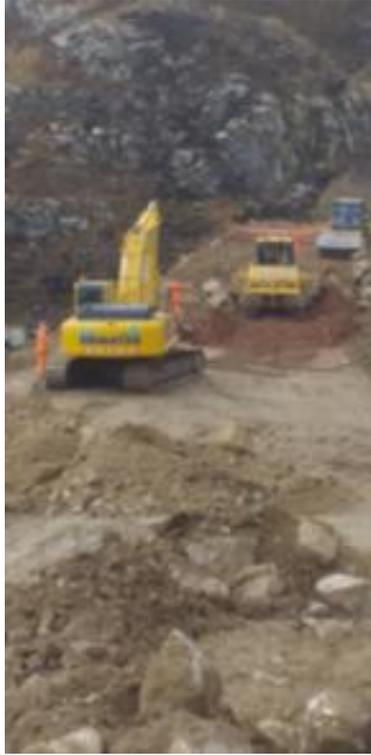
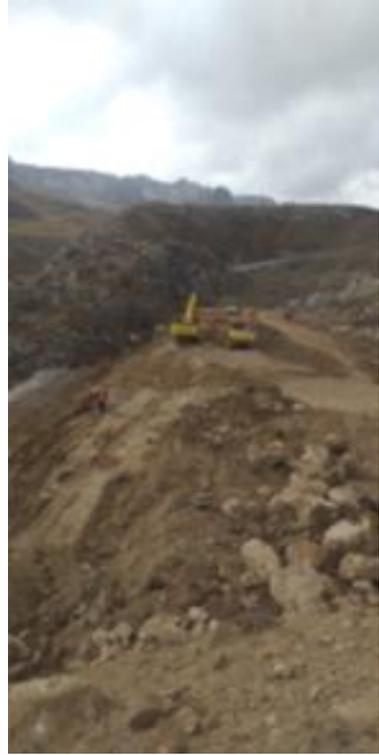
**Actividades:**  
PROGRESIVA KM. 190+200 ( DME - 19 )  
900.0 PROTECCION AMBIENTAL : 907 PROGRAMA DE CIERRE DE OBRA: Partida 907.C ACONDICIONAMIENTO DE DESECHOS Y MATERIAL EXCEDENTE:

**CDescripcion** \_\_\_\_\_ :  
En la Progresiva KM. 190+200 se realiza el programa de cierre de obra, donde se acondiciona el material desechable y excedente en el DME -19 . Se utiliza una excavadora de oruga, un tractor de empuje, una compactadora de rodillo y 30 volquetes. trabajan 1 capataz, 3 operadores, 4 obreros, 2 vigías, 30 chóferes

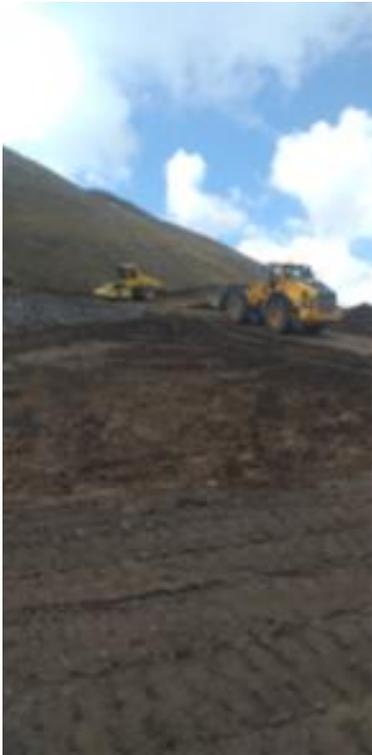
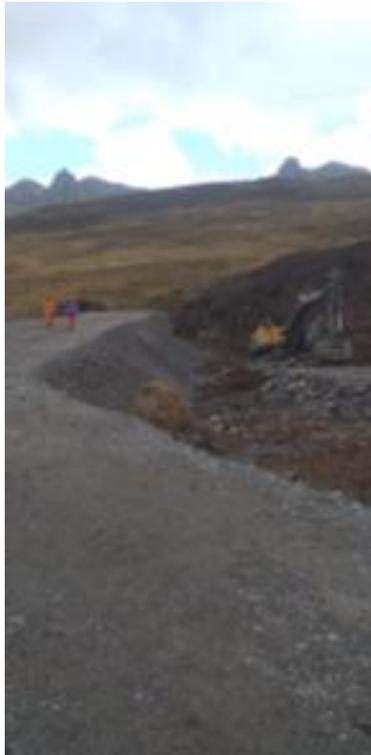
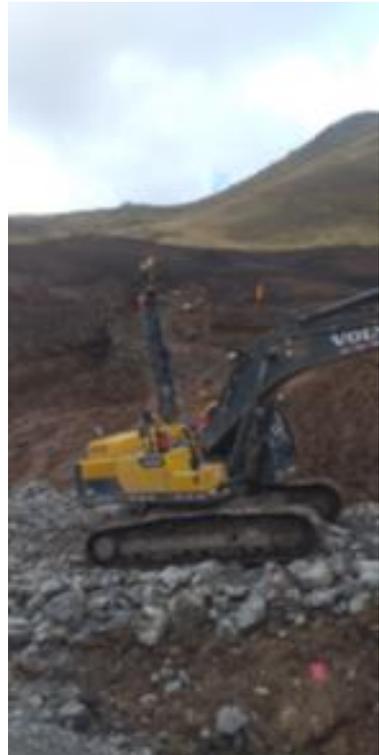
**Actividades:**  
PROGRESIVA KM. 187+770  
600.0 OBRAS DE ARTE Y DRENAJE: partida 670.B1: CONSTRUCCION DE DIQUES PERMANENTES: Se realiza la construcción de dique permanente en el DME -16-B

**CDescripcion** \_\_\_\_\_:  
En la progresiva Km. 187´770 Se realiza la construcción de dique permanente en el DME 16-B. Se utiliza: 1 cargador frontal, 1 excavadora de oruga, 1 compactadora de rodillo, 1 retroexcavadora. Trabajan: 1 capataz, 4 operadores, 4 obreros, 2 vigias.

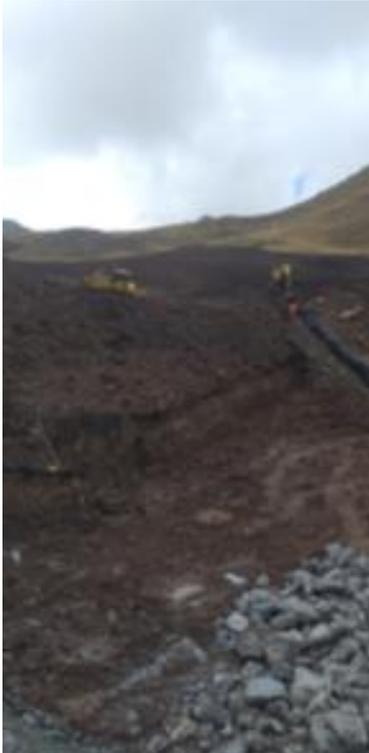
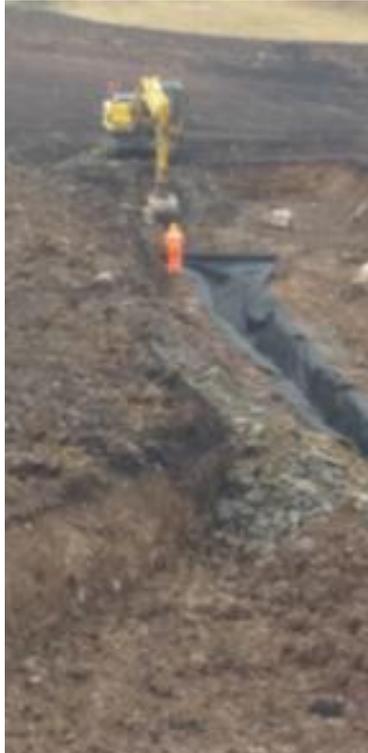
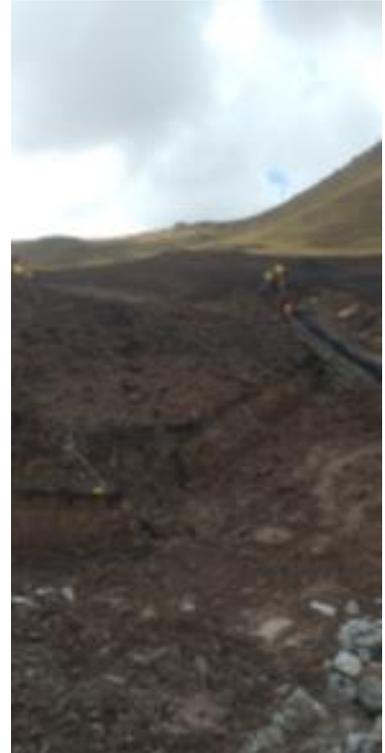
18777 PROGRESIVA KM. 187+770 ( DME - 16B )  
900.0 PROTECCION AMBIENTAL : 907 PROGRAMA DE CIERRE DE OBRA: Partida 907.C ACONDICIONAMIENTO DE DESECHOS Y MATERIAL EXCEDENTE. partida 649.E TUBERIA RIGIDA PERFORADA ( 6 " ) ; Partida 650.H GEOTEXTIL NO TEJIDO CLASE 2 .

En la Progresiva KM. 187+770 se realiza el programa de cierre de obra, donde se acondiciona el material desechable y excedente en el DME -16B . Se un tractor de empuje para esta actividad, también se realizan la construcción de sub drenaje, donde se observa la colocación de manto geotextil no tejido clase 2 y la colocación de tubería perforada de 6". Se utiliza una excavadora de oruga para la construcción del subdrén. En todo el DME se utiliza: 2 excavadoras de oruga, una compactadora de rodillo, 1 retroexcavadora, 1 tractor de empuje y 30 volquetes. trabajan 1 capataz, 3 operadores,8 obreros, 2 vigías, 30 choferes

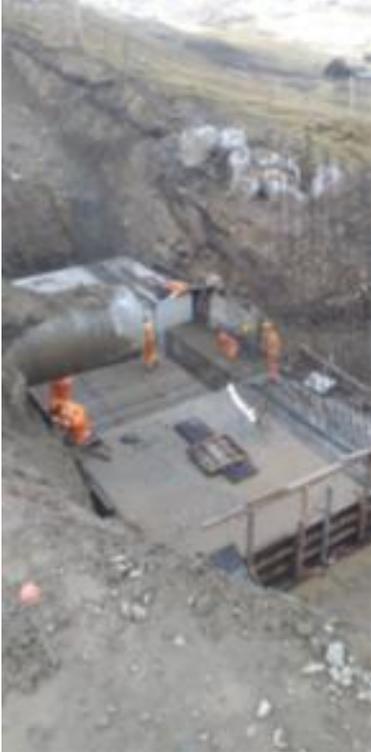
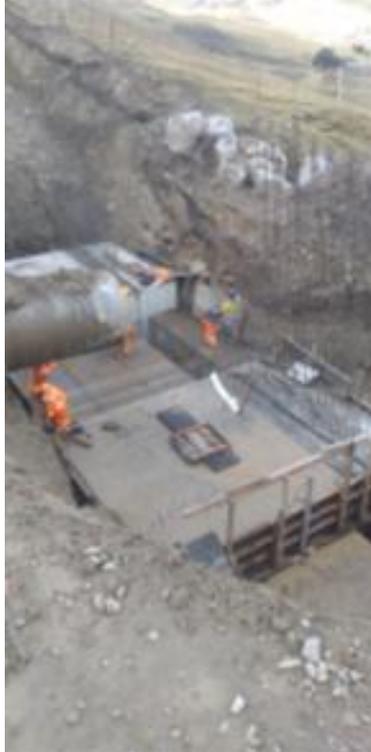
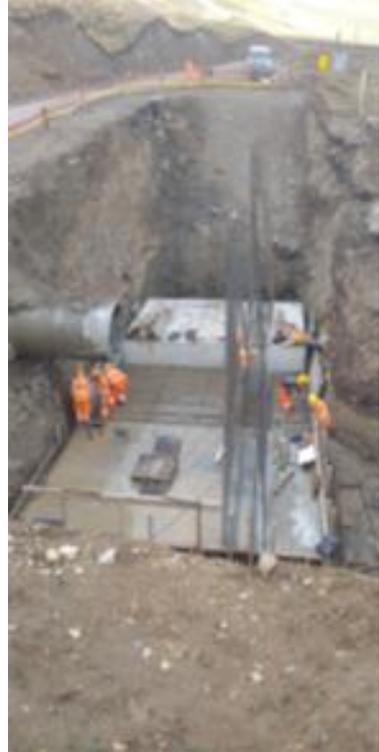
**Actividades:**  
PROGRESIVA KM. 186+568 a 186+588  
600.0 OBRAS DE ARTE Y DRENAJE: Partida 612.A ENCOFRADO Y DESENCOFRADO PARA OBRAS DE ARTE; Partida 615.A ACERO DE REFUERZO F'Y= 4200 KG/CM2:

**CDescripcion \_\_\_\_\_:**  
Se realiza en las progresivas KM. 186+568 a km. 186+588 Se realiza la construcción de cuatro secciones de muro de 20 METROS. donde realizan la colocación de acero de refuerzo y encofrado de las secciones para la construcción de muros de concreto armado. Trabajan: 1 Capataz, 8 obreros, 2 vigas, 1 especialista de Producción .

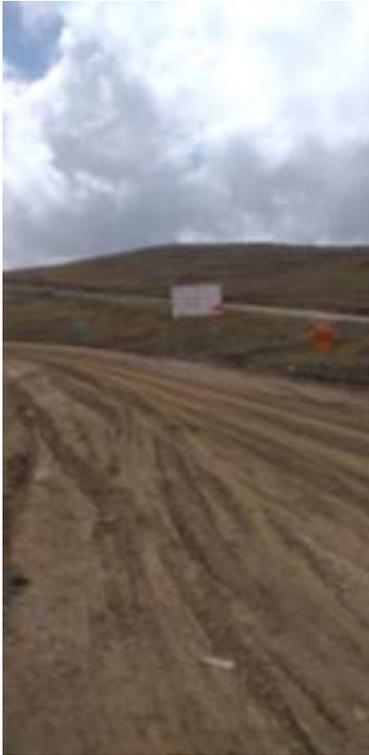
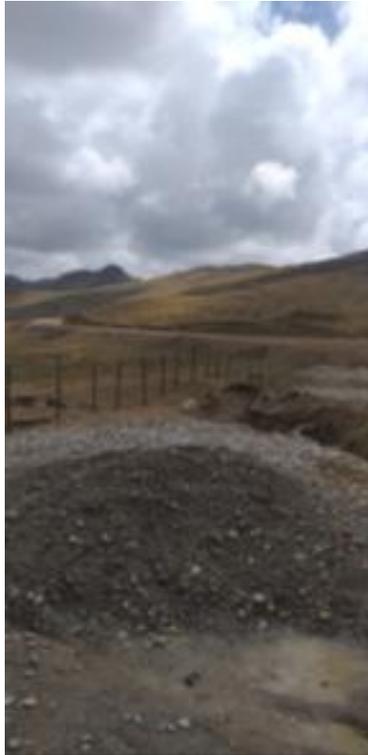
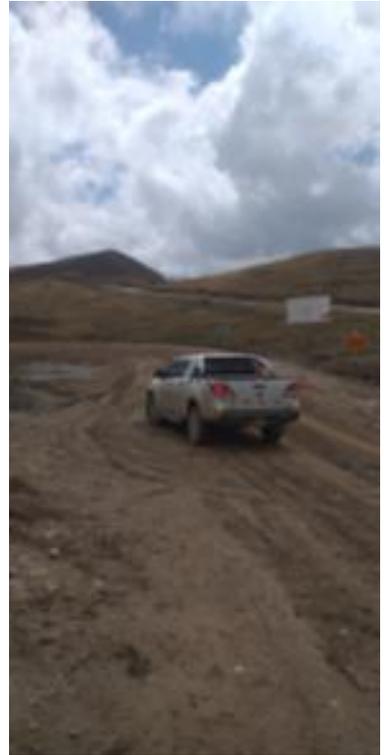
PROGRESIVA Km. 181+000  
VISITA DE MONITOREO AL INICIO DEL TRAMO II: Se realiza la visita de monitoreo al inicio del TRAMO 2 . Sin actividad el día de hoy.

En la progresiva Km. 181+000 se realiza la visita al inicio del tramo 2 ( Desvio Cerro de Pasco ) donde se observa que el día de hoy no están realizando actividades.

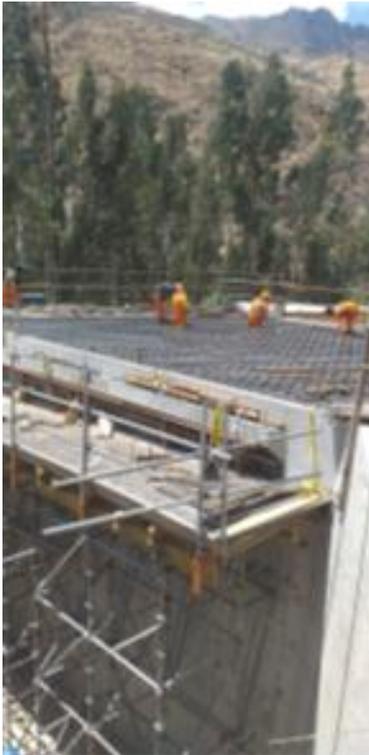
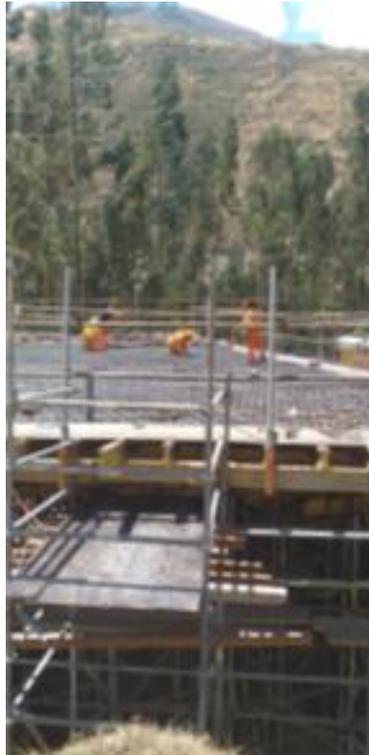
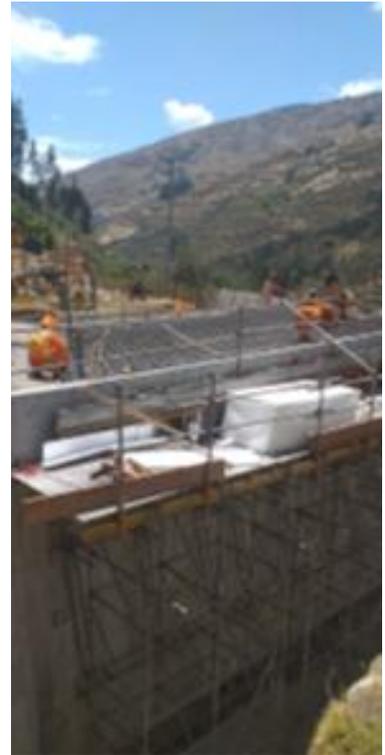
PROGRESIVA KM. 219+750  
1000.0 Puentes Menores: 1000.4 LOSA DE CONCRETO ARMADO: Partida 612.A1: ENCOFRADO Y DESENCOFRADO EN SECO; Partida 615.A ACERO DE REFUERZO F'Y= 4200 KG/CM2 : Construcción de losa de concreto armado del Puente Ciprés.

En la progresiva KM. 219+750 Se realiza el encofrado y colocación de acero de refuerzo para la construcción de losa de concreto armado del Puente Ciprés. laboran en este frente de trabajo: 1 capataz, 12 obreros, 1 técnico de la contratista y 1 técnico de la Supervisión.

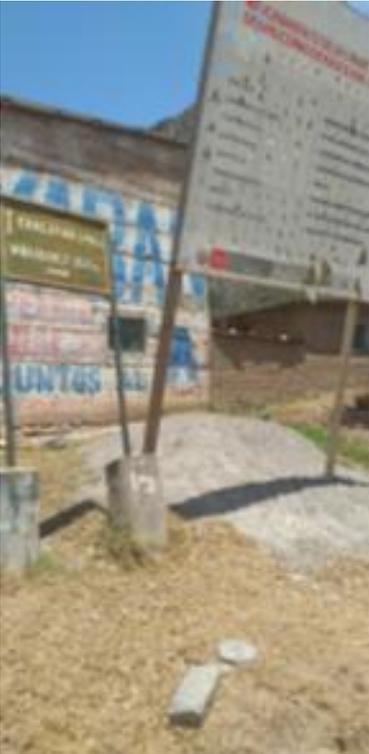
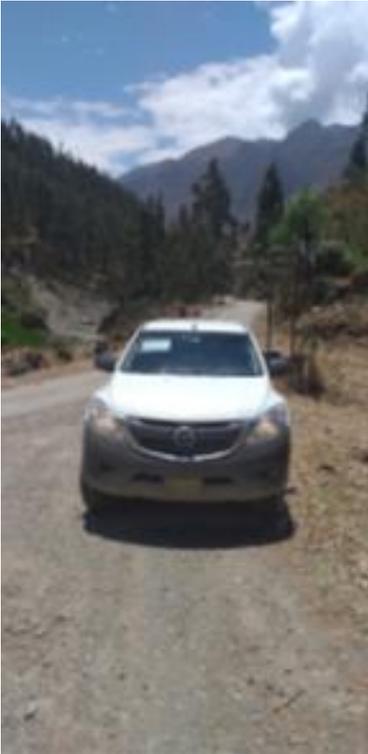
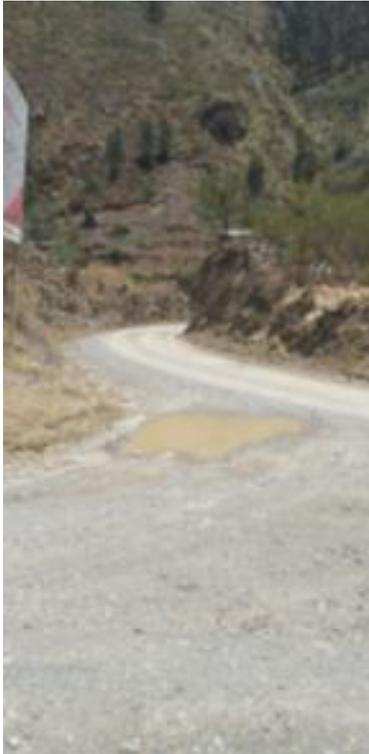
**Actividades:**  
PROGRESIVA KM. 230+000  
VISITA DE MONITOREO AL DESVIO CHACAYAN : Se realiza visita de monitoreo hasta el final del tramo 2 ( Desvio Chacayán )

**CDescripcion\_\_\_\_\_:**  
En la progresiva KM. 230+000 se realiza la visita de monitoreo al final del tramo II ( Desvio Chacayán ) . Se observa que hasta la fecha lo único que se ha realizado en esta zona es la colocación de una valla alusiva y el mantenimiento de la vía mediante el humedecimiento del terreno utilizando un Camión Cisterna y el mantenimiento de la superficie del terreno utilizando una motoniveladora.
