BITACORA ELECTRÓNICA DE OBRA

Confirma Bitacora: Si	Nro Informe: 40	Fecha Informe: 28-09-2020	Nombre De La Obra: Corredor vial Lima-Canta-Huayllay-Dv. Cochamarca-Emp. PE 3N Obras de Rehabilitación y Mejoramiento	Personal Encargado: LUZMILA GUERRA MOTTA
---------------------------------	---------------------------	-------------------------------------	---	--

SALDO DE OBRA: “MEJORAMIENTO, REHABILITACIÓN Y CONSERVACIÓN POR NIVELES DE SERVICIO DEL CORREDOR VIAL, LIMA – CANTA – HUAYLLAY – DV. COCHAMARCA – EMPALME PE 3N”

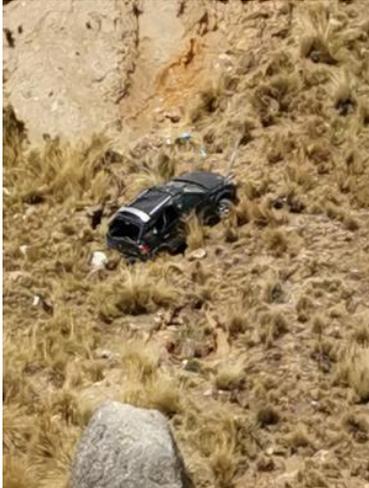
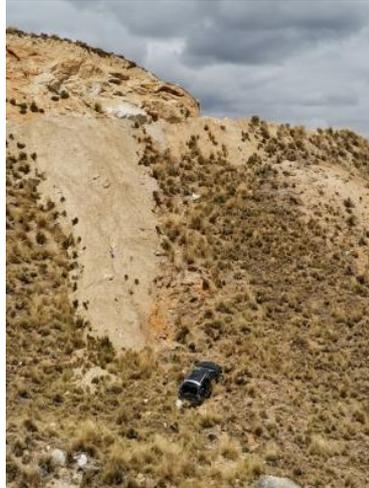
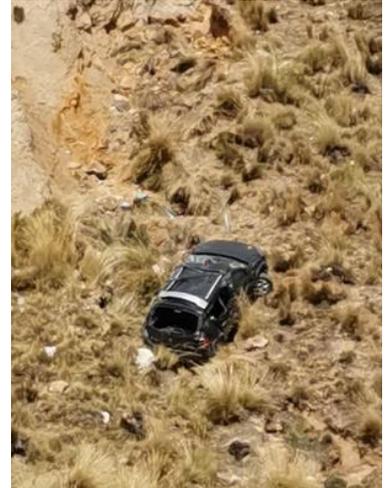
OBRAS INICIALES: TRAMO 2
PROGRESIVA: km 72+100 APROXIMADAMENTE.
ACCIDENTE DE TRÁNSITO

En horas de la mañana a la altura del km 72+100 aproximadamente, una camioneta particular se despiesto unos 15 a 20 m, al abismo. Tomándose conocimiento que los heridos fueron evacuados a la ciudad de Pasco.

EN HORAS DE LA MAÑANA, SE PRODUJO UN DESPISTE DE UNA CAMIONETA PARTICULAR A LA ALTURA DEL KM 72+100 APROXIMADAMENTE. LA CAMIONETA CAYÓ A UNA PROFUNDIDAD DE 15 A 20 M APROXIMADAMENTE AL ABISMO.

SE TOMA CONOCIMIENTO QUE LOS HERIDOS (PILOTO Y COPILOTO) FUERON EVACUADOS A LA CIUDAD DE PASCO PARA LAS ATENCIONES DE SALUD CORRESPONDIENTES.

Se sugiere que, a través de la Supervisión de obra y de ser el caso de PVN (a través de sus especialistas) se pudiera mejorar la seguridad y salud en los diferentes frentes de trabajo, a fin de reducir los riesgos de incidentes y/o accidentes.

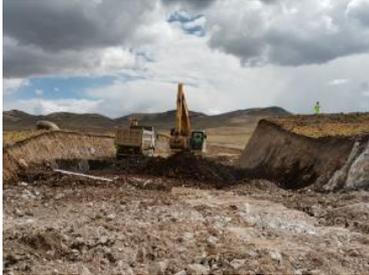
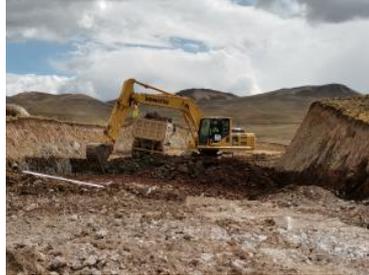
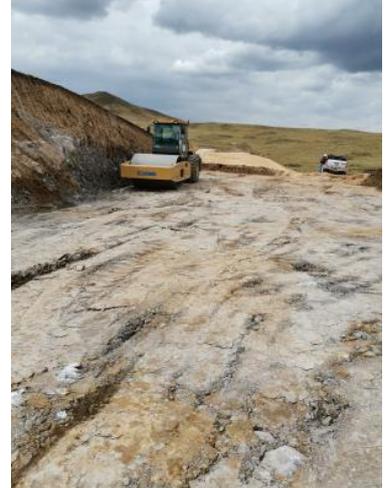
Personal : 1 oficial, grupo de topografía conformado por 1 topógrafo y 3 ayudantes
Equipos : 1 excavadora sobre orugas, 1 rodillo, 5 volquetes, con sus respectivos operadores,
El material excedente es transportado al DME ubicado en el km 77+500

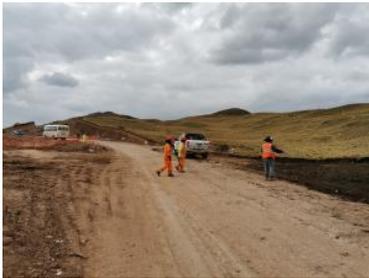
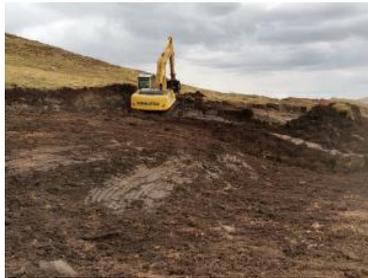
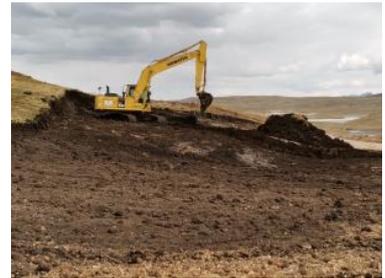
Personal : 1 vigía
Equipos : 1 excavadora sobre orugas, 3 volquetes, con sus respectivos operadores
El material excedente es transportado al DME ubicado en el km 77+500

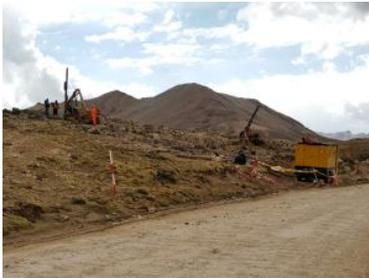
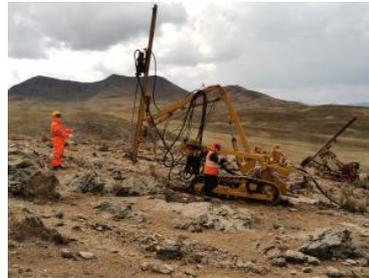
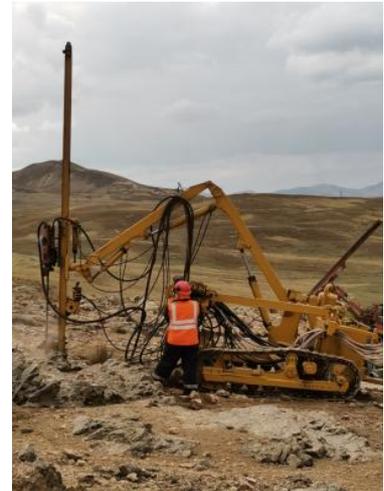
OBRAS INICIALES: TRAMO 2
PROGRESIVA: km 77+630 a km 77+640
200 Movimiento de Tierras
205.B.1Excavación en Explanaciones en Roca Fija

Personal : 1 ingeniero responsable de la actividad, 1 ayudante
Equipos : 1 track drill con operador y una compresora
Se realizan perforaciones en roca fija

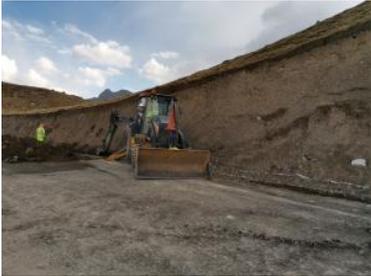
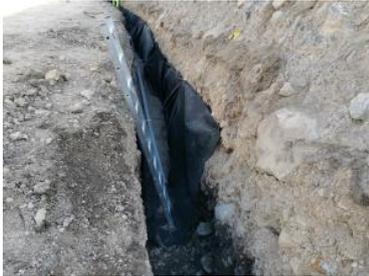
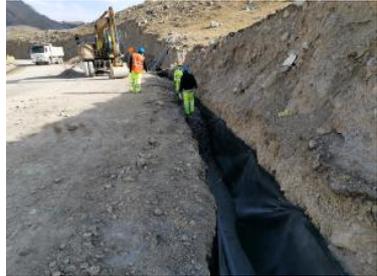
Actividades:
OBRAS INICIALES: TRAMO 2
PROGRESIVA: km 49+640 a km 49+700
600 Obras de Arte
601.A Excavación no clasificada para estructuras
624.DTubo PVC-SAP D=3”
265.BSub dren profundo
641.APiedra Asentada
650.H1Geotextil no tejido clase 2

5 **CDescripcion** _____:
Personal : 1 capataz, 2 ayudante, 2 vigia
Equipos : 1 retroexcavadora, 1 excavadora con sus respectivos operadores
El material de filtro fue previamente transportado de la planta de procesamiento de agregados en el km 29+700

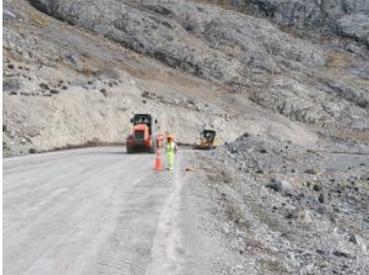
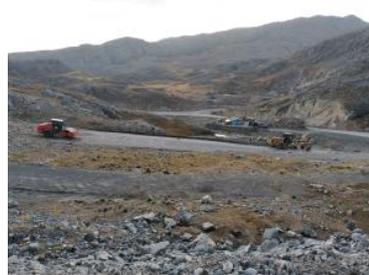
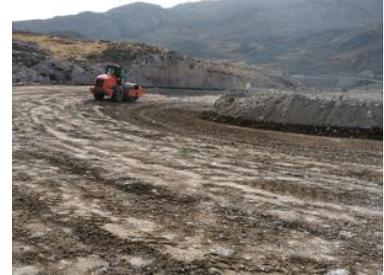
OBRAS INICIALES: TRAMO 2
PROGRESIVA: km 42+000 a km 40+000
100 Obras Preliminares
103.A Mantenimiento de transito temporal y Seguridad Vial.

Personal : 1 personal de piso, 2 vigías
Equipos : 1 motoniveladora, 1 rodillo, 1 camión cisterna, con sus respectivos operadores.
