BITACORA ELECTRÓNICA DE OBRA

Confirma Bitacora: Si	Nro Informe: 41	Fecha Informe: 29-09-2020	Nombre De La Obra: Corredor vial Lima-Canta-Huayllay-Dv. Cochamarca-Emp. PE 3N Obras de Rehabilitación y Mejoramiento	Personal Encargado: LUZMILA GUERRA MOTTA
---------------------------------	---------------------------	-------------------------------------	---	--

SALDO DE OBRA: “MEJORAMIENTO, REHABILITACIÓN Y CONSERVACIÓN POR NIVELES DE SERVICIO DEL CORREDOR VIAL, LIMA – CANTA – HUAYLLAY – DV. COCHAMARCA – EMPALME PE 3N”

PANEL FOTOGRAFICO

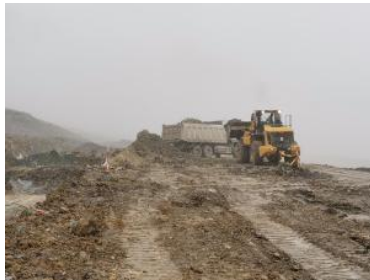
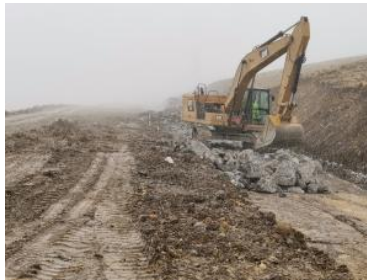
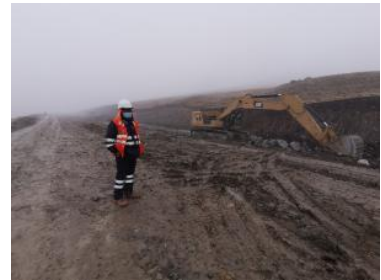
- OBRAS INICIALES: TRAMO 2
- PROGRESIVA: km 53+850a km 54+080
- 200.Movimiento de Tierras
- 205.C.Excavación en Explanaciones en Material Común
- 220.B.Mejoramiento de Suelos a Nivel de Sub-rasante
- 700.Transporte
- 700.E.Transporte de Deshechos y Excedentes a DME entre Ciento Veinte metros (120 m) y Mil metros (1000 m)
- 700.F.Transporte de Deshechos y Excedentes a DME para Distancias Mayores de Mil metros (1000 m)
- 700.G.Transporte de Roca para Distancia entre 120 m y 1000 m
- 700.H.Transporte de Roca para Distancia Mayores de 1000 m

Personal: 1 capataz, 2 ayudante, 2 vigía
 Equipos: 1 excavadora sobre orugas, 1 rodillo, 1 cargador frontal y 6 volquetes con sus respectivos operadores
 Se toma conocimiento que el material excedente producto de excavaciones es transportado al DME ubicado en el km 55+800
 Se toma conocimiento que la roca que está siendo utilizada en el mejoramiento de suelos es transportada de la cantera ubicada en el km 37+000 aproximadamente.
 Dado la presencia de neblina por temporada de lluvias que se estaría iniciando la visibilidad es a poca distancia, y los vigías no cuentan con radios, por tanto, no pudiendo realizar una comunicación visual, poniendo en riesgo de incidentes y/o accidentes tanto al personal de obra como a los usuarios de la vía y la transitabilidad vehicular.
 Se verifica que pese a las lluvias de la temporada aún no se les habría proporcionado a todo el personal de obra de los elementos de protección necesarios (EPP) como ponchos para la lluvia, poniendo en riesgo su salud.

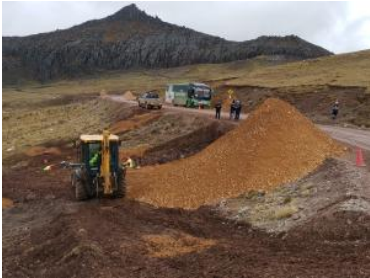
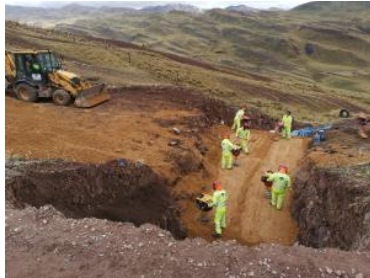
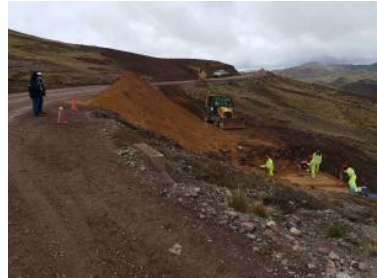
Actividades:
OBRAS INICIALES: TRAMO 2
PROGRESIVA: km 91+854
600Obras de Arte
605.ARelleno para Estructuras

Personal: 1 Capataz, 6 ayudantes
Equipos: 1 retroexcavadora con operador y 6 vibro pisón
El material de relleno fue transportado previamente de la cantera Volcan ubicada en el km 77+000.
Personal auxiliar de la Supervisión de obra, viene verificando las actividades en ejecución.
Se verifica que el área de trabajo es de un solo carril, sin embargo, no se cuenta con vigías en la dirección del tránsito vehicular. Se cuenta con personal de obra tanto en la vía como en el fondo de alcantarilla.

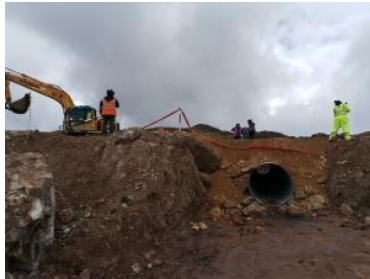
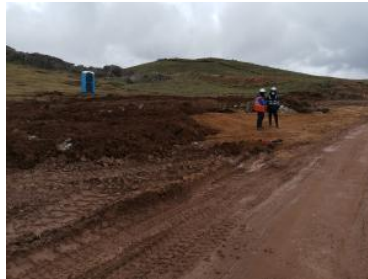
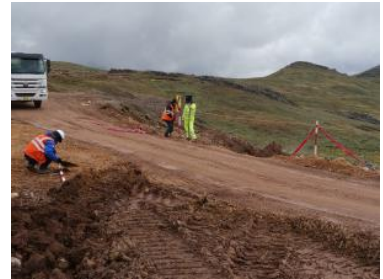
3

Actividades:
OBRAS INICIALES: TRAMO 2
PROGRESIVA: km 90+320
600Obras de Arte
605.ARelleno para Estructuras

Personal: 1 ayudante, 1 vigía
Equipos: 1 excavadora sobre orugas con operador
Se verifica que se viene extendiendo el material restante en el sector a fin de habilitar el área para tránsito vehicular.
Se verifica la colocación de señales de seguridad como chevrones.

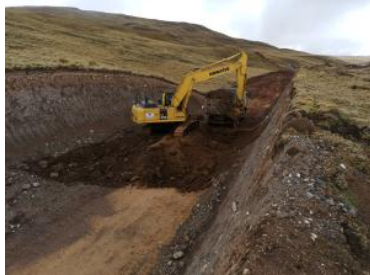
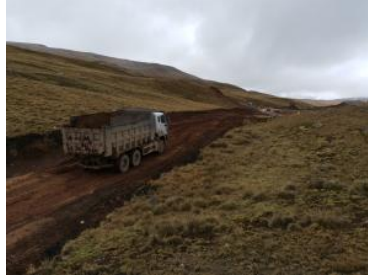
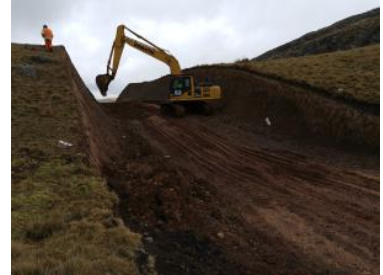
OBRAS INICIALES: TRAMO 2
PROGRESIVA: km 82+600 a km 82+800
200 Movimiento de Tierras
205.C Excavación en Explanaciones en Material Común
700 Transporte
700.E Transporte de Deshechos y Excedentes a DME entre Ciento Veinte metros (120 m) y Mil metros (1000 m)
700.F Transporte de Deshechos y Excedentes a DME para Distancias Mayores de Mil metros (1000 m)

Personal: 1 ayudante, 2 vigía
Equipos: 1 excavadora sobre orugas, 3 volquetes con sus respectivos operadores
Se toma conocimiento que el material excedente producto de excavaciones es transportado al DME ubicado en el km 85+500
Las excavaciones se realizan con fines de mejoramiento de suelos.

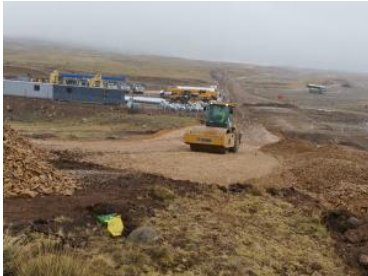
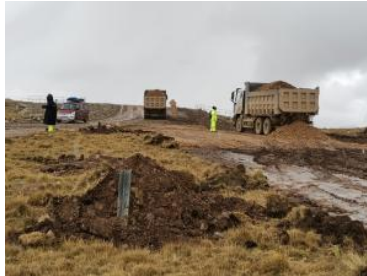
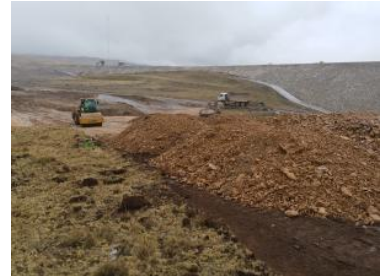
5

OBRAS INICIALES: TRAMO 2
 PROGRESIVA: 80+320 @ 80+410
 200.Movimiento de Tierras
 220.BMejoramiento de suelos a Nivel de Sub rasante
 221.AMaterial de Cantera para Terraplenes
 700Transporte
 700.ATransporte de Materiales Granulares entre Ciento Veinte metros (120 m) y Mil metros (1000 m)
 700.BTransporte de Materiales Granulares para Distancias Mayores de Mil Metros (1000 m)

Personal: 1 ayudante, 1 vigías
 Equipos: 1 rodillo, 11 volquetes, con sus respectivos operadores
 El material granular es transportado de la cantera volcán 1, en el km 77+000 aproximadamente.
 Se verifica que pese a las lluvias de la temporada aún no se les habría proporcionado a todo el personal de obra de los elementos de protección necesarios (EPP) como ponchos para la lluvia, poniendo en riesgo su salud.

Se sugiere que, a través de la Supervisión de obra y de ser el caso de PVN (a través de sus especialistas) se pudiera mejorar la seguridad y salud en los diferentes frentes de trabajo, a fin de reducir los riesgos en la salud del personal, incidentes y/o accidentes en el trabajo

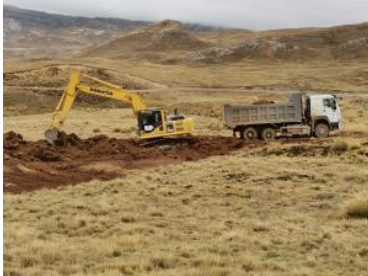
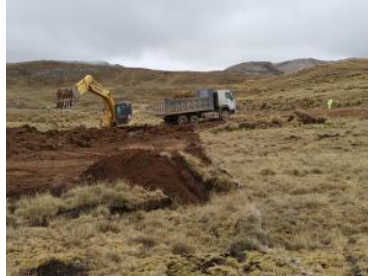
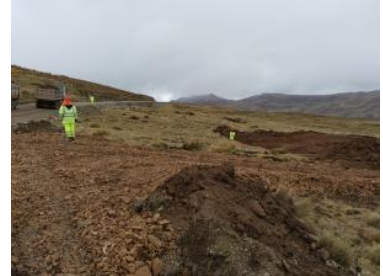
6

OBRAS INICIALES: TRAMO 2
PROGRESIVA: km 74+430 a km 74+470
200.Movimiento de Tierras
201.BDesbroce y Limpieza de Zonas no Boscosas
700.Transporte
700.ETransporte de Deshechos y Excedentes a DME entre Ciento Veinte metros (120 m) y Mil metros (1000 m)
700.FTransporte de Deshechos y Excedentes a DME para Distancias Mayores de Mil metros (1000 m)

Personal: 1 ayudante, 1 vigía
Equipos: 1 excavadora sobre orugas, 3 volquetes con sus respectivos operadores
Se toma conocimiento que el material excedente producto de excavaciones es transportado al DME ubicado en el km 77+500
Se verifica que pese a las lluvias de la temporada aún no se les habría proporcionado a todo el personal de obra de los elementos de protección necesarios (EPP) como ponchos para la lluvia, poniendo en riesgo su salud.
