# BITACORA ELECTRÓNICA DE OBRA

**Confirma Bitacora:** Si  
**Nro Informe:** 079  
**Fecha Informe:** 29-09-2020  
**Nombre De La Obra:** Carretera Moquegua - Omate - Arequipa Tramo: II km. 35 al km. 153.50  
**Personal Encargado:** CUTIPA MONZON NESTOR ARNULFO

REPORTE DEL LUNES 29 DE SETIEMBRE DEL 2020

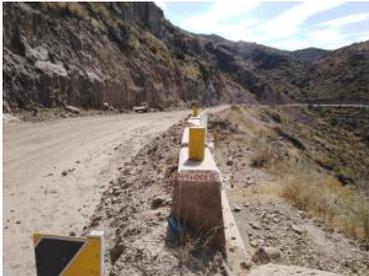
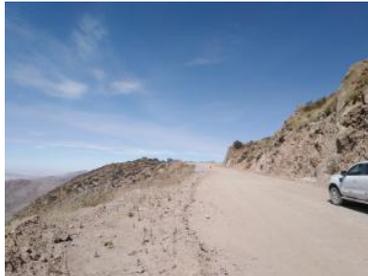
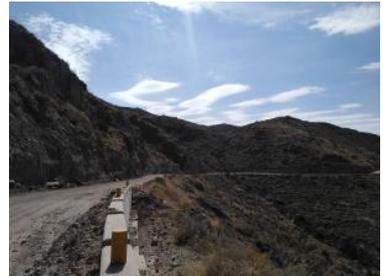
**Actividades:**  
UBICACION: PROGRESIVA KM 149+000

**CDescripcion\_\_\_\_\_:**  
1 RECORRIDO DESDE EL KM 138+567 MCC-MCA- ALC MCA 5X4 M HASTA ESTA PROGRESIVA NO SE TIENE NINGUNA ACTIVIDAD DE PARTE DEL CONSORCIO.

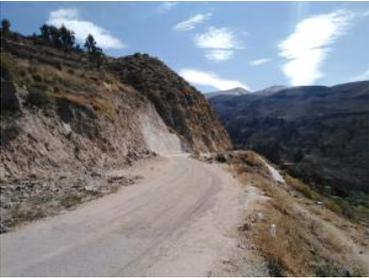
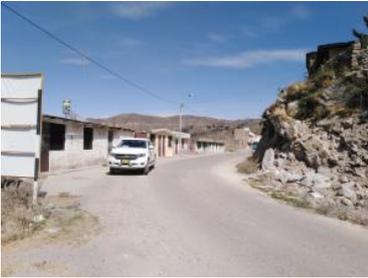
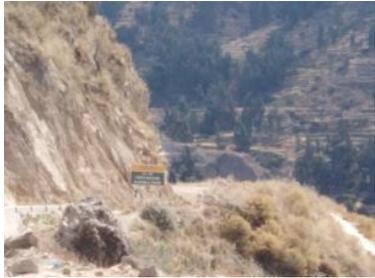
**Actividades:**  
UBICACION: PUQUINA KM 153+200

**CDescripcion** \_\_\_\_\_:  
RECORRIDO DESDE EL KM 138+567 MCC-MCA- ALC MCA 5X4 M HASTA ESTA PROGRESIVA, NO SE TIENE NINGUNA ACTIVIDAD DE PARTE DEL CONSORCIO.

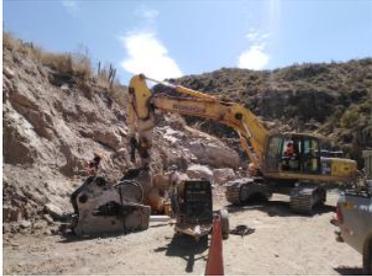
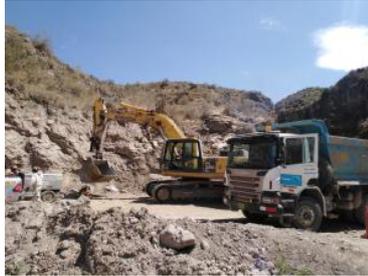
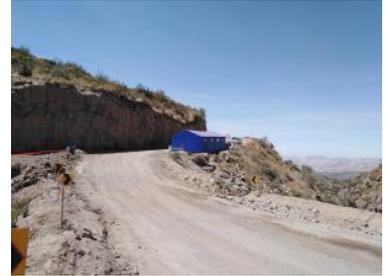
**Actividades:**  
UBICACION : PROGRESIVA KM 138+567

EXCAVACION OBRAS DE ARTE MCA 5 X 4 M + MURO DE MCC - MCA.  
CAMBIO DE MARTILLO HIDRAULICO (PICOTON) POR CUHARA PARA EXCAVACION  
ELIMINACION DE MATERIAL PROVENIENTE DE EXCAVACION EN EL DME KM 138+000

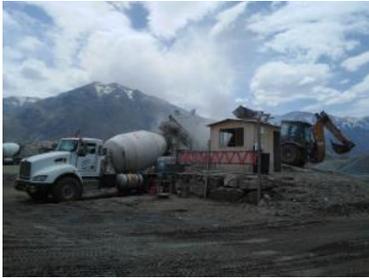
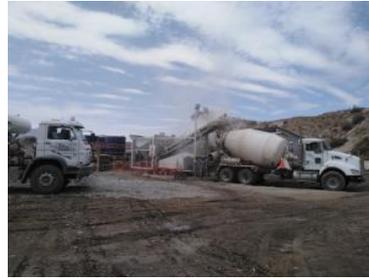
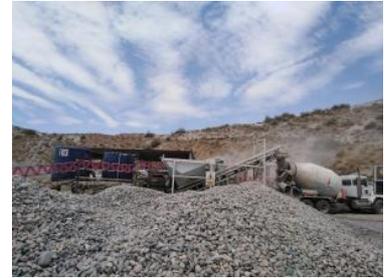
UBICACION: KM 115+200 PLANTA DE CONCRETO

PERSONAL UTILIZADO: 01 ING. RESPONSABLE, 01 OPERADOR DE PLANTA, 02 PEONES

MAQUINARIA Y EQUIPO: 01 PLANTA DE CONCRETO, 01 RETROEXCAVADORA, 03 CAMION MIXER DE CONCRETO

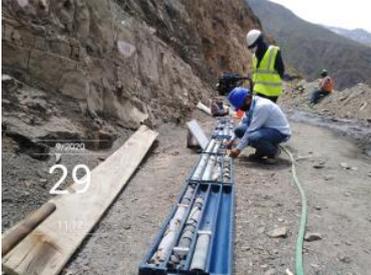
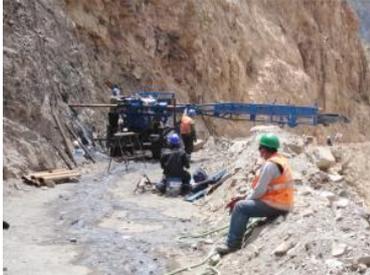
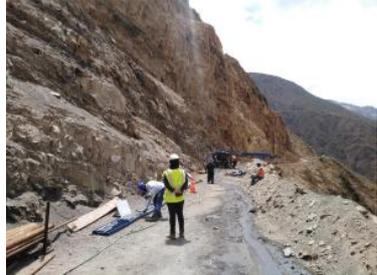
**Actividades:**  
UBICACION PROGRESIVA 121+040  
FARALLON

**CDescripcion\_\_\_\_\_:**  
ING. KARINA BARREDA ESPECIALISTA EN GEOLOGIA Y GEOTECNIA  
PERFORACION POZO PDH 01 - HORIZONTAL LADO IZQUIERDO PROFUNDIDAD 18 M  
PROVIAS NACIONAL - HOL PERU

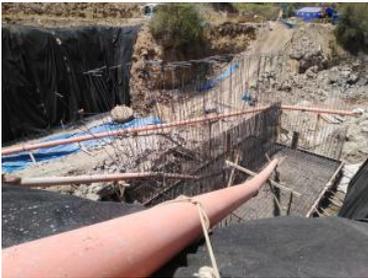
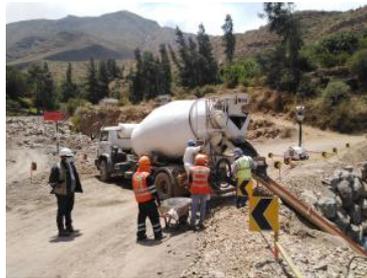
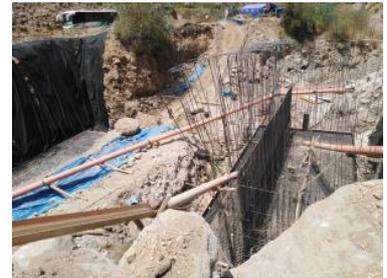
UBICACIÓN : KM 113+265 ( L = 16.00 M)

503.C CONCRETO CLASE C,  $f'c=280$  kg/cm<sup>2</sup> ZAPATA L.D 106 M3

VACIADO CON CHUTÉ CON TUBO UPVC

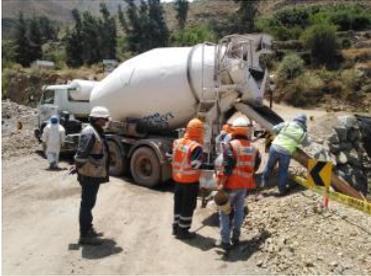
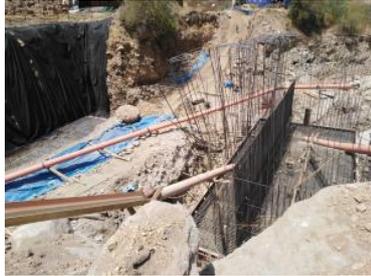
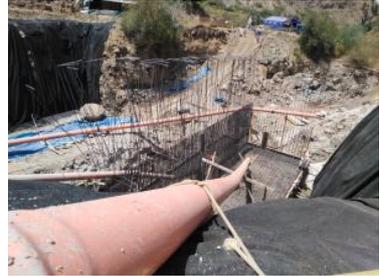
**Actividades:**  
UBICACIÓN : KM 113+265 ( L = 16.00 M)  
1000 PUNTES CONSTRUCCIÓN  
1007 PUENTE AMARILLO  
1007C ESTRIBO (CIMENTACION)  
503.C CONCRETO CLASE C, f<sup>cc</sup>=280 kg/cm<sup>2</sup> ZAPATA L.D 106 M3 VACIADO CON CHUTE CON TUBO UPVC

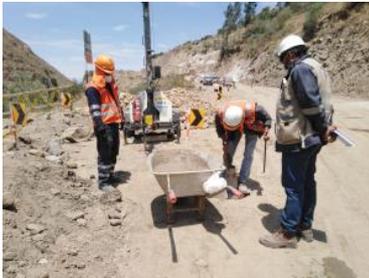
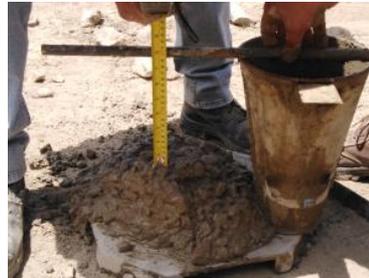
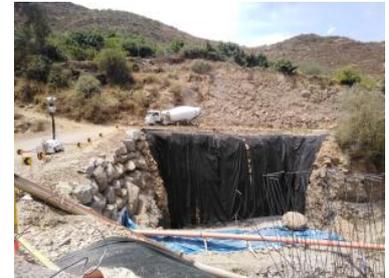
UBICACIÓN : KM 113+265 ( L = 16.00 M)  
1000 Puentes CONSTRUCCIÓN  
1007 PUENTE AMARILLO

CONCTRL DE CALIDAD, ESTUVO PRSENTE LA SUPERVISION  
REVENIMIENTO O SLUMP TEST SE MIDIO 7.75 PULGADAS

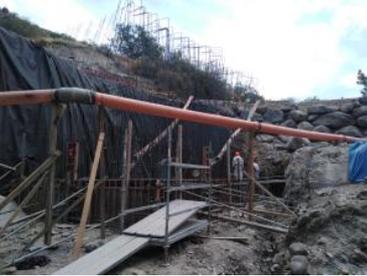
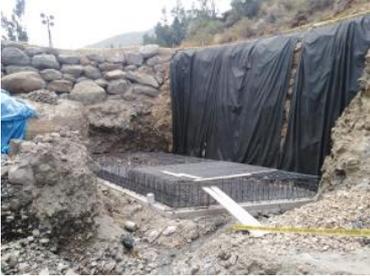
**Actividades:**  
UBICACIÓN : KM 113+265 ( L = 16.00 M)  
1000 PUENTES CONSTRUCCIÓN  
1007 PUENTE AMARILLO

EN EL PUENTE AMARILLO KM 113+265, SE REALIZO UN DESVIO CON ENROCADO EN EL TERRENO DE FUNDACION, COMO LA EXCAVACION PARA LA CIMENTACION DE LOS ESTRIBOS ES MAS PROFUNDA QUE ESTE ENROCADO, AHORA SE HA VISTO QUE SE TIENE HUMEDECIMIENTO POR DEBAJO DE ESTE ENROCADO SOBRE TODO EN EL MARGEN IZQUIERDO DEL DESVIO, LO QUE ES UN PELIGRO LATENTE QUE DEBE SOLUCIONARSE, SE RECOMIENDA PONER UN VISOR EN FORMA PERMANENTE PARA EVITAR ACCIDENTES FATALES.

**CDescripcion\_\_\_\_\_:**  
VISTA AGUAS ABAJO DEL PUENTE

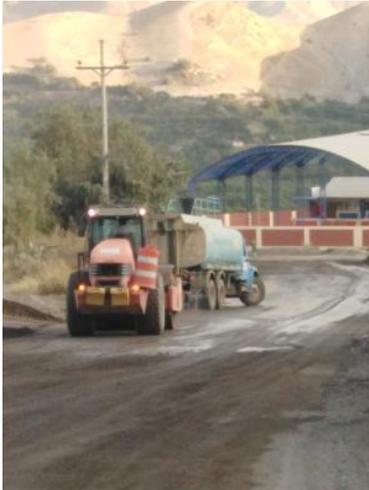
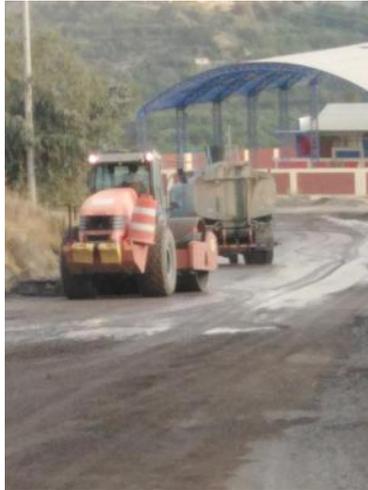
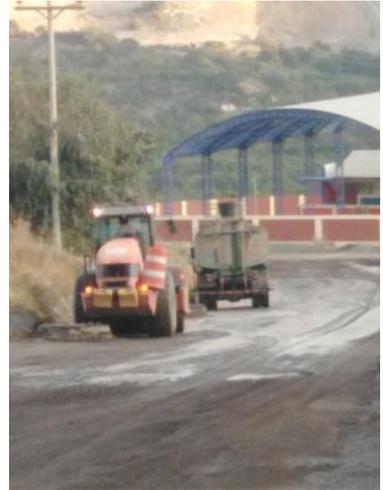
**Actividades:**  
UBICACIÓN KM 101+810 AL KM 101+870  
MEJORAMIENTO DE SUB RASANTE P/C H=0.80 M (RELLENO)  
200 MOVIMIENTO DE TIERRAS  
207.A MEJORAMIENTO DE SUELOS CON MATERIAL DE CANTERA

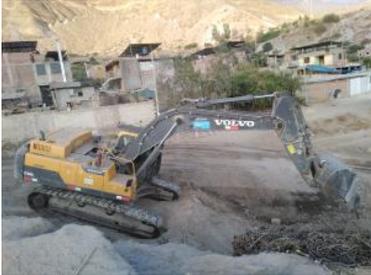
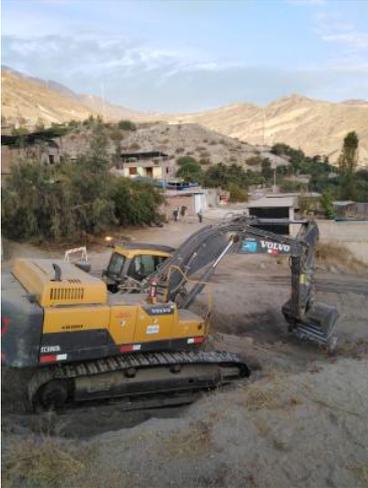
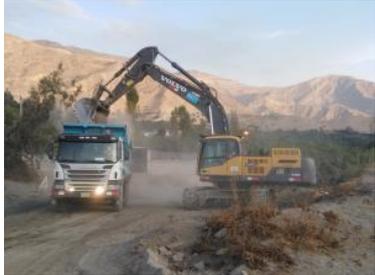
**Actividades:**  
UBICACIÓN KM 102+120 AL KM 102+180  
MEJORAMIENTO DE SUB RASANTE P/C CORTE  
200 MOVIMIENTO DE TIERRAS  
207.A MEJORAMIENTO DE SUELOS CON MATERIAL DE CANTERA
