## BITACORA ELECTRÓNICA DE OBRA

<b>Confirma Bitacora:</b> Si	<b>Nro Informe:</b> 51	<b>Fecha Informe:</b> 30-09-2020	<b>Nombre De La Obra:</b> Carretera Oyon- Ambo, Tramo II: Dv. Cerro de Pasco- Dv. Chacayan	<b>Personal Encargado:</b> BORIS WALTER AYLLÓN CARCELÉN
---------------------------------	---------------------------	-------------------------------------	---	---

OBRA: Mejoramiento de la Carretera OYON - AMBO TRAMO 2 DESVIO CERRO DE PASCO DESVIO CHACAYAN

Visita de monitoreo desde la progresiva 214+500 hasta la progresiva 192+000 ( Desvio Cerro de Pasco)

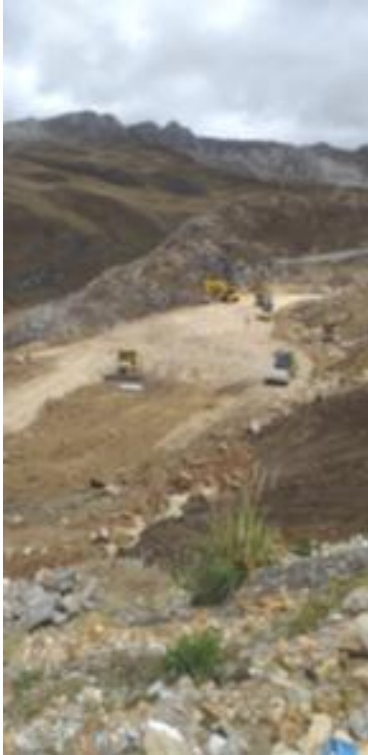
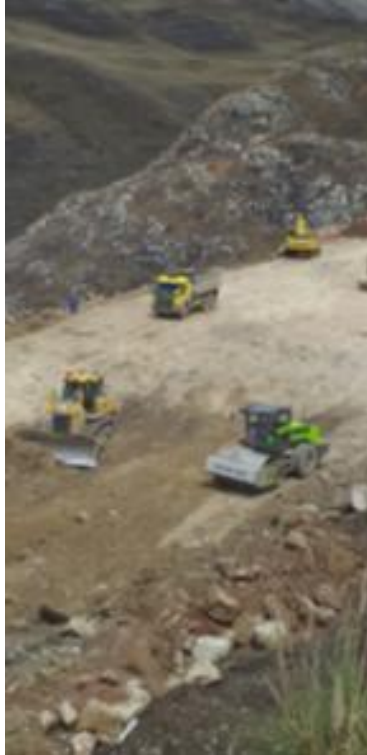
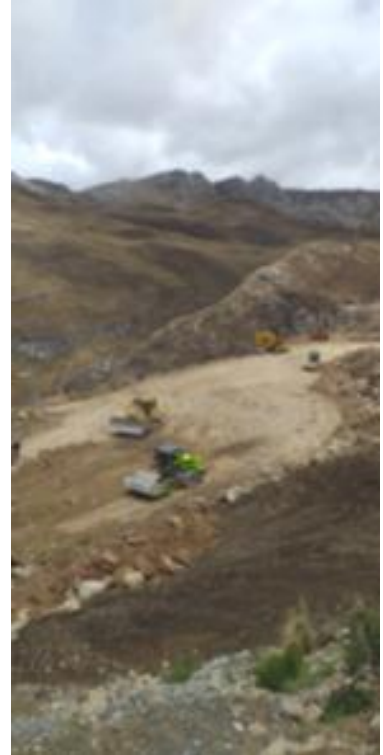
PROGRESIVA km. 190+200  
900.0 PROTECCION AMBIENTAL: 907 PROGRAMA DE CIERRE DE OBRA: Partida 907.C ACONDICIONAMIENTO DE DESECHOS Y MATERIALES EXCEDENTE:

En la progresiva KM, 190+200 Se realiza el acondicionamiento de desechos y material excedente como programa de cierre de obra en el DM;E- 19 . Se utiliza, 1 excavadora de oruga, 2 compactadoras de rodillo, 2 tractor de empuje. 20 volquetes, Trabajan: 1 capataz, 4 obreros, 2 vigias, 20 choferes, 5 operadores.

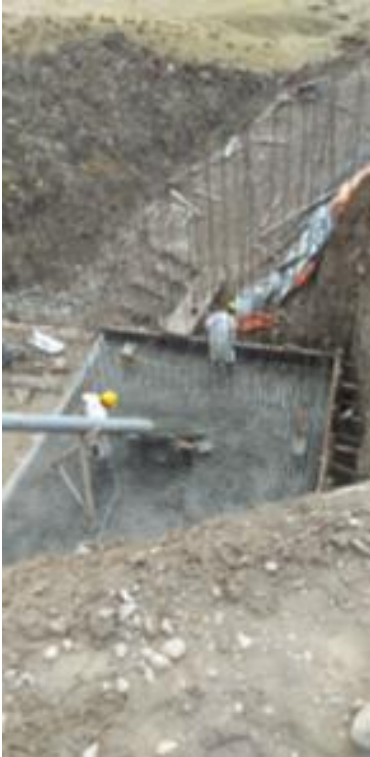
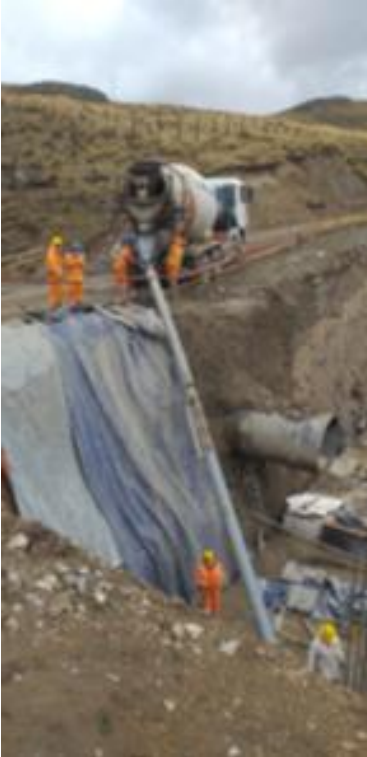
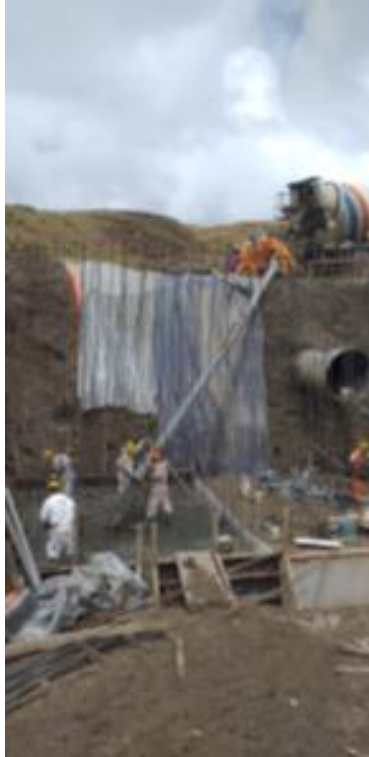
**CDescripcion\_\_\_\_\_:**  
En la Progresiva Km. 186+583 a km. 186+588 Se realiza el vaciado de mezcla de concreto en zapata de muro de concreto armado. Se ha vaciado aproximadamente 39 m3 , en la sección No, 3 de un muro de 20 metros de longitud. Se utiliza dos Camiones Mixer que transportan la mezcla desde la planta No. 1 de Concreto ubicado en la progresiva KM. 188+130, se utilizan también 2 vibradores de concreto y herramientas menores. Trabajan : 1 capataz, 2 choferes, 2operadores, 10 obreros, 2 vigias. 2 técnicos de la contratista y 2 especialistas de la contratista, 2 técnicos de la Supervisión.

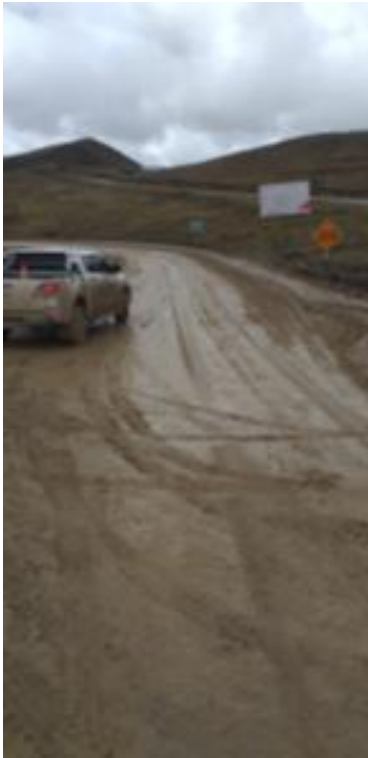
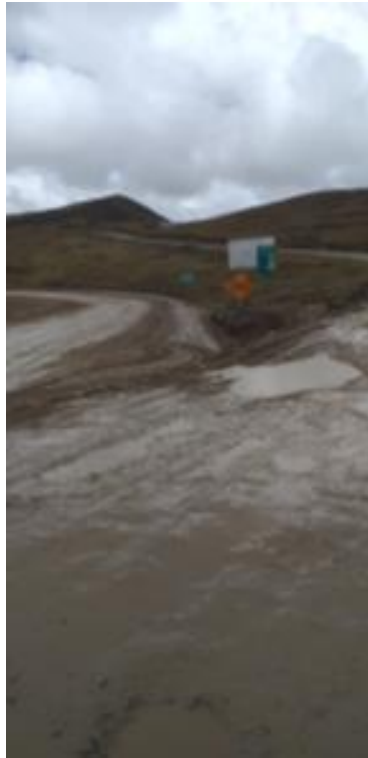
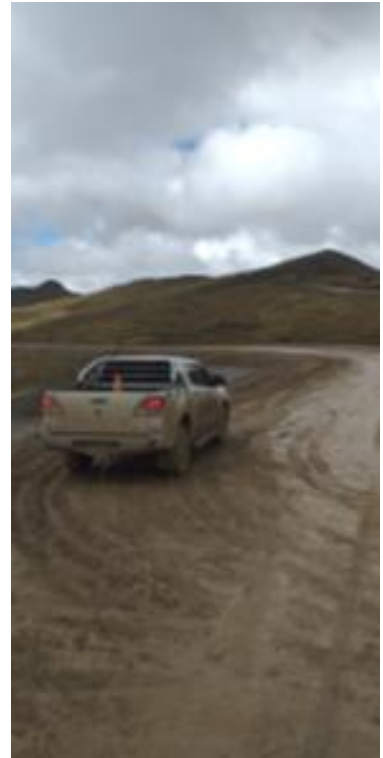
PROGRESIVA KM. 181+000

En la progresiva Km. 181+000 Se realiza la visita de monitoreo al punto inicial del Tramo II, donde se observa que no hay actividad en esta zona, por el mal tiempo reinante en la zona que impide realizar actividades en un suelo sobresaturado, donde ha nevado y ocurrido lluvias frecuentes en esta zona. Además hasta la fecha no se cuenta con material disponible de cantera para continuar con las actividades de CONFORMACIÓN DE TERRAPLENES y construcción de subbases.

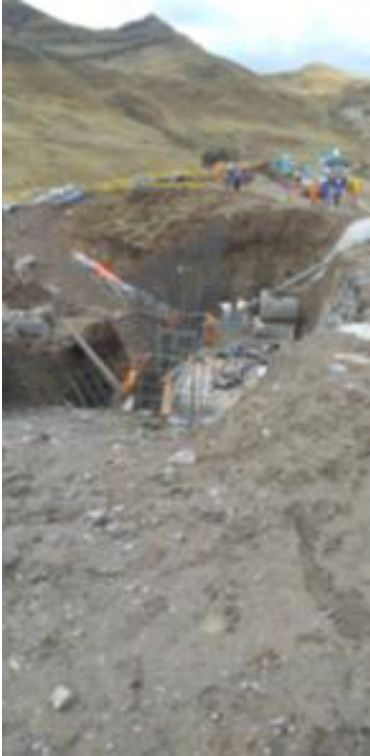
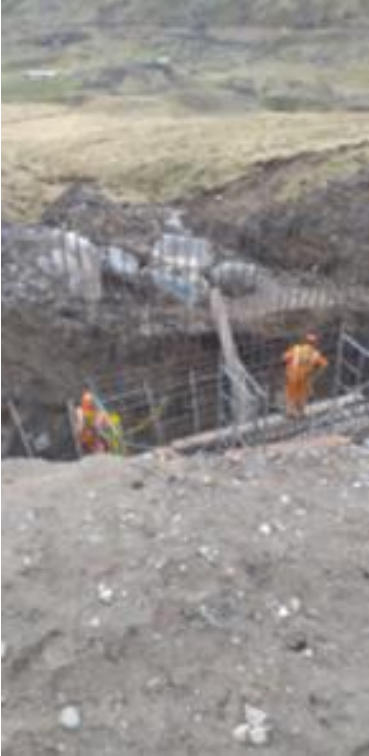
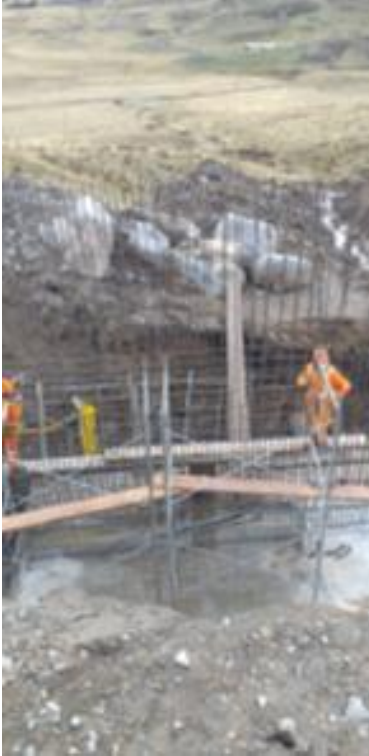
**Actividades:**  
PROGRESIVA km. 186+575  
600.0 OBRAS DE ARTE Y DRENAJE: Partida: 615.A ACERO DE REFUERZO fY= 4200 KG/CM2 : se realiza la colocación de acero de refuerzo del cuerpo del muro.

**CDescripcion** \_\_\_\_\_:  
En la progresiva Km. 186+575 Se realiza la colocación de acero de refuerzo del cuerpo del muro. trabajan: 1 capataz, 4 obreros, 2 vigias

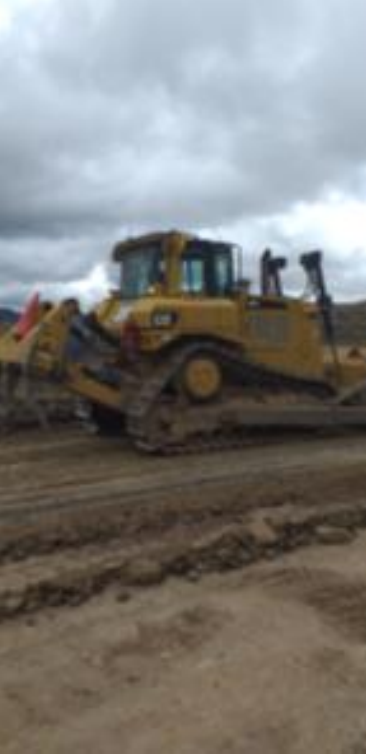
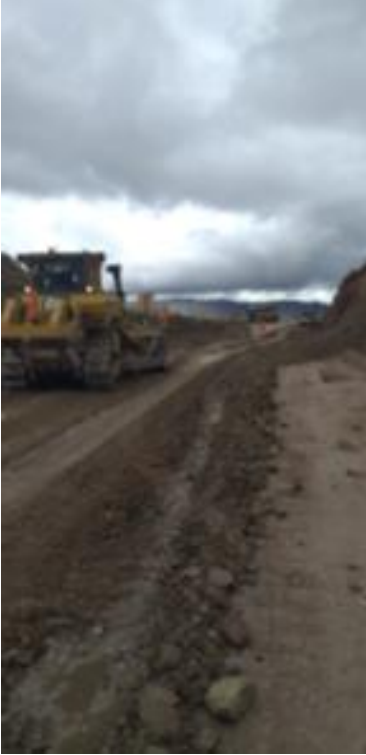
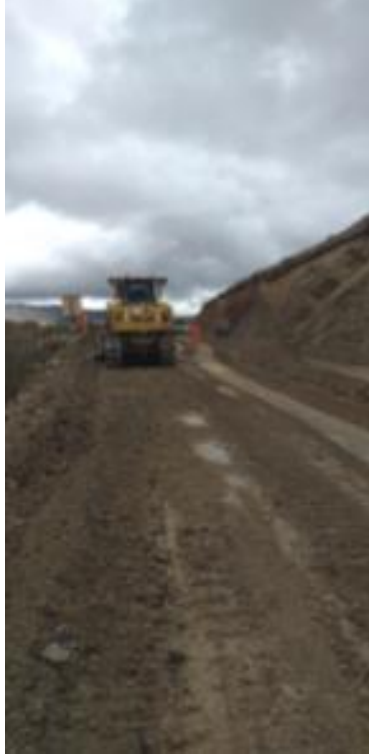
**Actividades:**  
PROGRESIVA KM. 193+440  
200.0 MOVIMIENTO DE TIERRAS: partida 205.A EXCAVACION EN EXPLANACIONES EN MATERIAL COMUN:

**CDescripcion** \_\_\_\_\_:  
En la progresiva Km. 193+440 se realiza la excavación en explanaciones en material común, utilizando un tractor de empuje con escarificador (ripper). Trabajan: 1 capataz, 2 obreros, 2 vigias, 1 ingeniero especialista en producción.

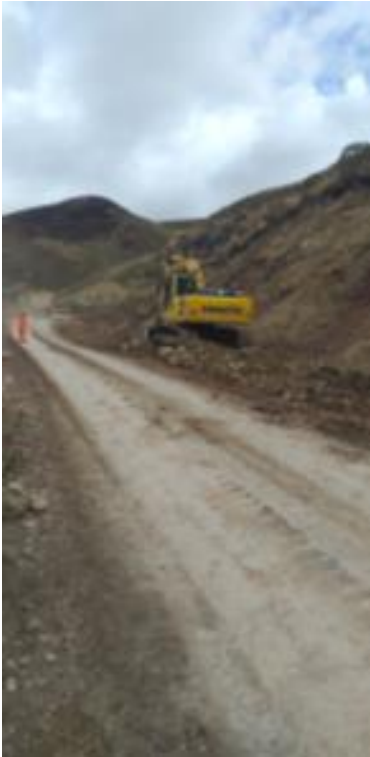
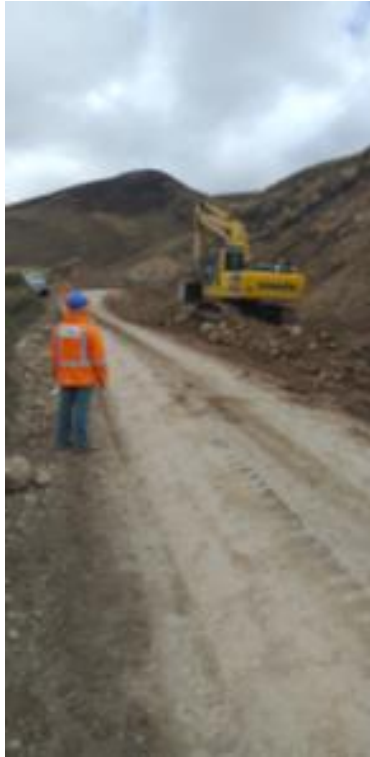
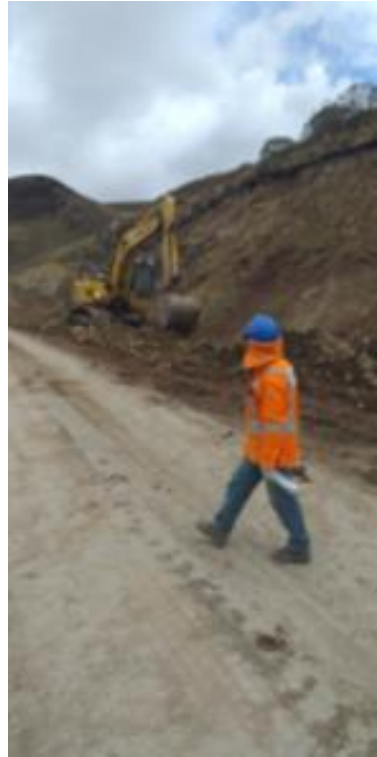
**Actividades:**  
PROGRESIVA KM,193+740  
200.0 MOVIMIENTO DE TIERRAS: partida 205.A EXCAVACION EN EXPLANACIONES EN MATERIAL COMUN; Partida 207.A PERFILADO Y COMPACTADO EN ZONAS DE CORTE:

**CDescripcion** \_\_\_\_\_ :  
En la progresiva Km. 193+740 se realiza el corte en las explanaciones en material común y el perfilado en zona de corte. Se utiliza una excavadora de oruga y un tractor con escarificador, trabajan: 1 capataz, 2 operador, 2 obreros, 2 vigías , 1 técnico de la contratista.
