BITACORA ELECTRÓNICA DE OBRA

Confirma Bitacora: Si	Nro Informe: 42	Fecha Informe: 30-09-2020	Nombre De La Obra: Corredor vial Lima-Canta-Huayllay-Dv. Cochamarca-Emp. PE 3N Obras de Rehabilitación y Mejoramiento	Personal Encargado: LUZMILA GUERRA MOTTA
---------------------------------	---------------------------	-------------------------------------	---	--

SALDO DE OBRA: "MEJORAMIENTO, REHABILITACIÓN Y CONSERVACIÓN POR NIVELES DE SERVICIO DEL CORREDOR VIAL, LIMA – CANTA – HUAYLLAY – DV. COCHAMARCA – EMPALME PE 3N"

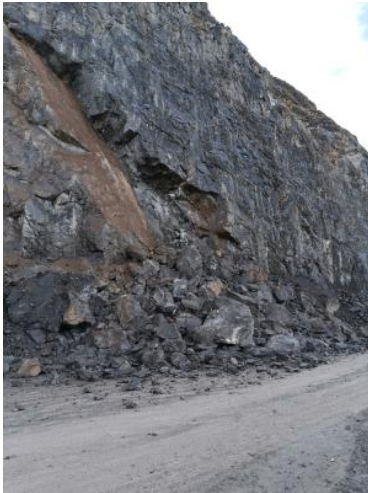
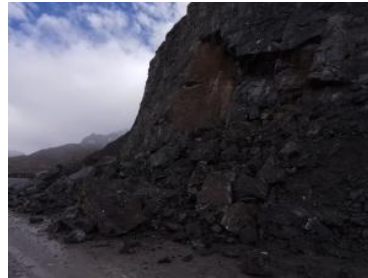
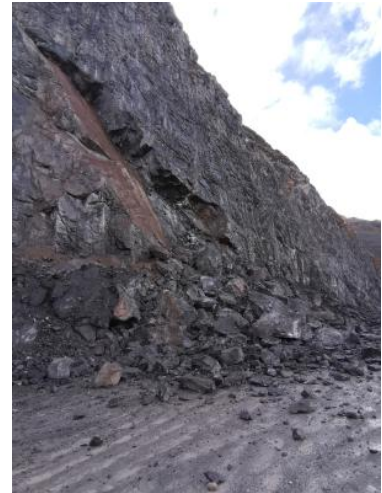
1

OBRAS INICIALES: TRAMO 2
PROGRESIVA: km 37+200
DESPRENDIMIENTO DE ROCAS DE GRANDES DIMENSIONES

Debido probablemente a las lluvias persistentes del día de ayer y de la voladura de rocas realizada entre el km 37+100 al km 37+240, el 17.09.2020, se presentó el desprendimiento de rocas de grandes dimensiones a la altura del km 37+200 y en una longitud de 10.00 m aproximadamente, el tránsito vehicular es por un carril en el tramo.

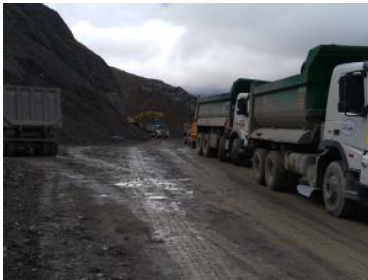
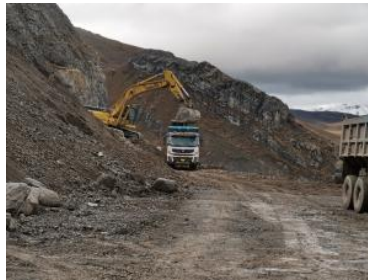
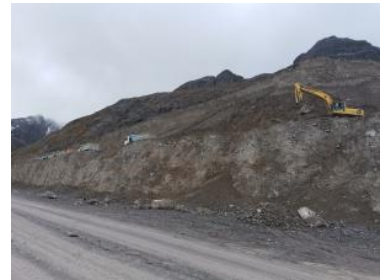
OBRAS INICIALES: TRAMO 2
PROGRESIVA: km 37+500
CARGUIO Y TRANSPORTE DE MATERIAL PETREO

Personal: 1 mecánico, 1 supervisor, 9 operadores

Equipos: 1 excavadora sobre orugas con operador, 9 volquetes operativos, 4 volquetes inoperativos,

Se verifica actividades de carguío y transporte de material pétreo de la cantera ubicada en el km 37+500 por parte de la Empresa CASSIL.

El señor Jonathan Ochoa supervisor de la Empresa CASSIL refiere que transportan dicho material a la planta chancadora ubicada en el km 29+700, y que a partir de la fecha estarían siendo contratados por la Empresa CIA MINERA LA ROCA y ya no por el grupo CAVRAY SAC, estas dos ultimas contratadas por la empresa CRBC.

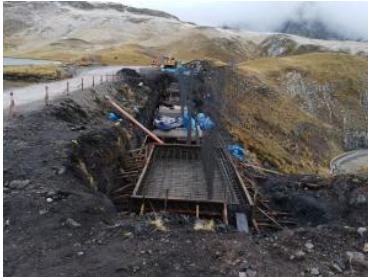
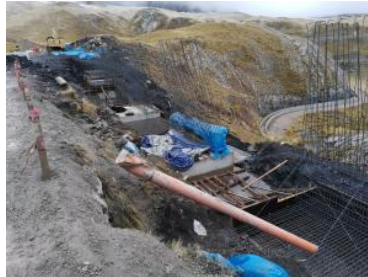
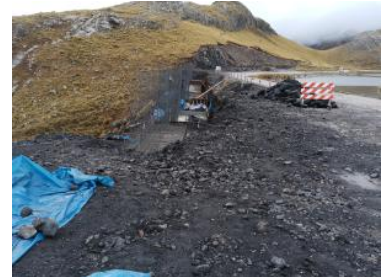
3

ACTIVIDADES DE EJECUCION DE OBRA SUSPENDIDAS POR UNAS HORAS

Siendo aproximadamente las 9.00 horas, se verifica la falta de actividades de ejecución de obra entre los kms 20 al km 59, que se venían realizando. Al respecto se ha tomado conocimiento que dicha paralización de actividades se debió a que los Trabajadores de campo de la empresa CRBC (que prestan servicios en el tramo descrito, y cuyo campamento se encuentra en la Localidad de Cullhuay del Distrito de Huaros), dieran a conocer a la Empresa citada su malestar entre otros, por: i) Incumplimiento de protocolos de bioseguridad de prevención del COVID – 19; ii) Deficiencias en el servicio de agua potable, iii) Filtración de agua en los ambientes designados como dormitorios y iv) Los alimentos estarían llegando muy fríos a los diferentes frentes de trabajo. A lo que, el Contratista CRBC se comprometió en mejorar las condiciones laborales y de vivienda.

Retomándose las actividades a partir de las 10.30 am aproximadamente.

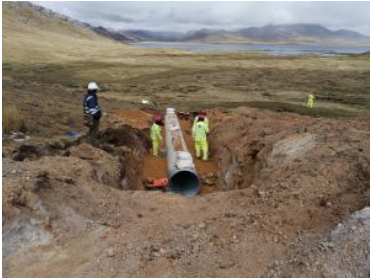
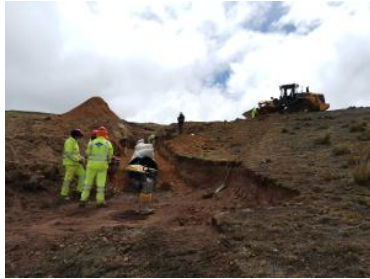
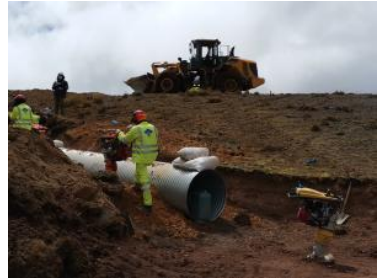
Actividades:
OBRAS INICIALES: TRAMO 2
PROGRESIVA: km 86+250
600Obras de Arte
605.ARelleno para Estructuras

Personal: 4 ayudantes.
Equipos: 1 cargador frontal con operador y 4 vibro pisón.
El material fue transportado previamente de la cantera volcan 1 en el km 77+000
Actividades verificadas por personal técnico de la empresa CRBC

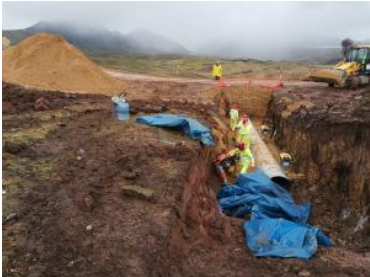
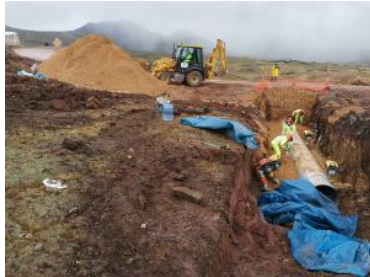
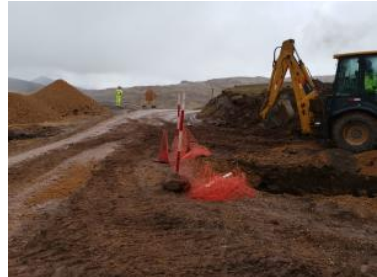
5

Actividades:
OBRAS INICIALES: TRAMO 2
PROGRESIVA: km 90+129
600Obras de Arte
605.ARelleno para Estructuras

Personal: 1 capataz, 4 ayudantes.
Equipos: 1 retro excavadora con operador y 4 vibro pisón.
PESE A QUE LAS ACTIVIDADES EN ESTE TRAMO FUERON SUSPENDIDAS TEMPORALMENTE EL 25.09.2020 POR LA SUSPENSION DE OBRA Y HASTA LA IMPLEMENTACION DE OBSERVACIONES REALIZADAS RESPECTO A SEGURIDAD Y SALUD EN EL TRABAJO (ENTRE OTROS CONTAR CON VIGIAS, POR ENCONTRARSE EN UNA CURVA – PUNTO CIEGO), SE VERIFICA QUE AL MOMENTO DE LA INSPECCION EN CAMPO NO SE CUENTA CON VIGIAS EN EL TRAMO, PONIENDO EN RIESGO LA INTEGRIDAD FISICA DEL PERSONAL DE CAMPO DEBIDO AL TRANSITO VEHICULAR Y CONDICIONES TOPOGRAFICAS DEL SECTOR. AL SER CONSULTADO AL RESPECTO EL CAPATAZ (RESPONSABLE DEL GRUPO) REFIRIO QUE A LA FECHA NO LE HABRIAN SOLICITADO SU PETICION DE IMPLEMENTACION DE VIGIAS EN EL TRAMO.
Las actividades son verificadas por personal técnico de la empresa CRBC y supervisión de obra

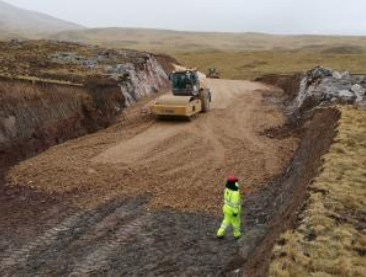
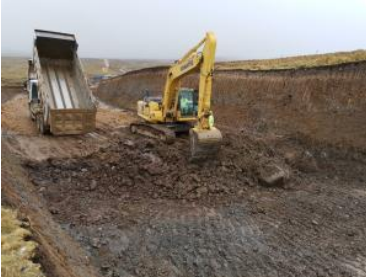
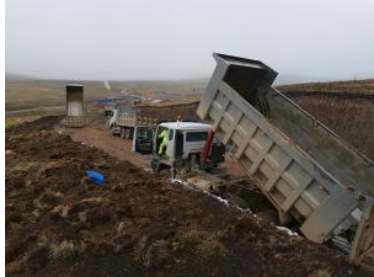
Actividades:
OBRAS INICIALES: TRAMO 2
PROGRESIVA: km 80+720 a km 80+640
200 Movimiento de Tierras
205. CExcavación en Explanaciones en Material Común
220.BMejoramiento de Suelos a Nivel de Subrasante
700Transporte
700.ATransporte de Materiales Granulares entre Ciento Veinte metros (120 m) y Mil metros (1000 m)
700.BTransporte de Materiales Granulares para Distancias Mayores de Mil Metros (1000 m)
700.ETransporte de Deshechos y Excedentes a DME entre Ciento Veinte metros (120 m) y Mil metros (1000 m)
700.FTransporte de Deshechos y Excedentes a DME para Distancias Mayores de Mil metros (1000 m)

Personal: 1 ayudante, 1 vigía.
Equipos: 1 excavadora sobre orugas, 1 rodillo, 1 cargador frontal, 14 volquetes, con sus respectivos operadores,
El material excedente es transportado al DME ubicado en el km 77+500
El material granular para mejoramiento de suelos es transportado de la cantera volcán ubicada en el km 77+000.
Las actividades de mejoramiento de suelos se realizan a 30.00 cm por debajo del nivel de sub rasante.
Las actividades se ven suspendidas por momentos de acuerdo a la intensidad de las lluvias.

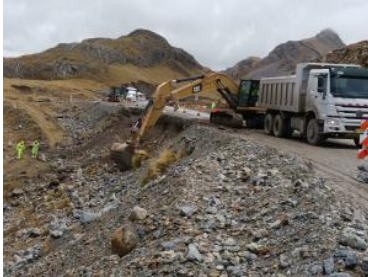
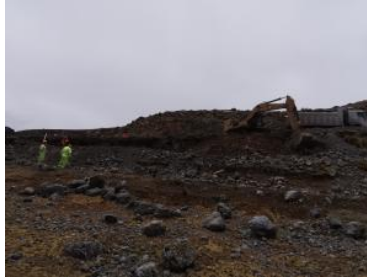
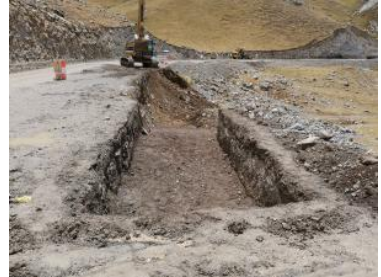
7

OBRAS INICIALES: TRAMO 2
 PROGRESIVA: km 49+520 al km 49+570
 500Obras Complementarias
 504Muro de Suelo Reforzado Tipo 2
 601.AExcavación No Clasificada para Estructuras
 700Transporte
 700.ETransporte de Deshechos y Excedentes a DME entre Ciento Veinte metros (120 m) y Mil metros (1000 m)
 700.FTransporte de Deshechos y Excedentes a DME para Distancias Mayores de Mil metros (1000 m)

Personal: 3 ayudantes, 2 vigías
 Equipos: 1 excavadora sobre oruga, 2 volquetes
 Se toma conocimiento que el material excedente producto de excavaciones es transportado al DME ubicado en el km 55+800

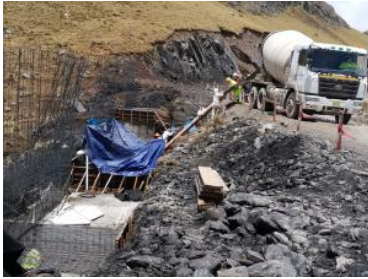
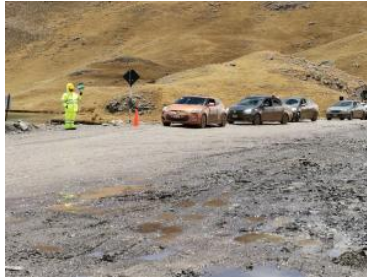
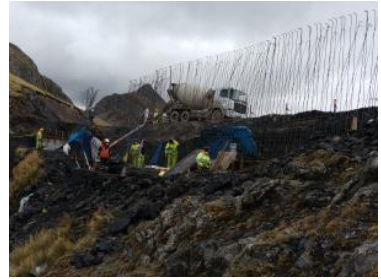
8

Actividades:
OBRAS INICIALES: TRAMO 2
PROGRESIVA: km 49+333 al km 49+387
 500Obras Complementarias
 501Muro de Concreto Armado
 610.DConcreto Clase D 20.6 MPa (f'c=210 Kg/cm2)
 612.AEncofrado y Desencofrado
 615.AAcero de Refuerzo

Personal: 1 capataz, 10 operario, 6 oficial, 7 ayudantes, 2 vigía
 Equipos: 2 camión mixer con operador, 2 vibradora de concreto
 Se verifica que personal técnico y auxiliar de campo del Contratista y de la Supervisión de Obra, realizar actividades de control de calidad en obra.
 Siendo aproximadamente las 12.00 horas, se verifica actividades de ejecución de obra entre los kms 20 al km 54. Tomándose conocimiento que las actividades habrían sido reiniciadas a partir de las 10.30 am aproximadamente, y que la empresa Contratista CRBC se habría comprometido en mejorar las condiciones laborales y de vivienda.
 Dado las lluvias que se vienen presentando ayer y hoy los cambios de temperatura podrían afectar el vertido de concreto en la estructura.
