BITACORA ELECTRÓNICA DE OBRA

Confirma Bitacora: Si
Nro Informe: N° 051-PVN - MJQY - 2020
Fecha Informe: 30-09-2020
Nombre De La Obra: HUANUCO - HUALLANCA (T2)
Personal Encargado: MICHAEL JESUS QUISPE YAURI.

OBRA N° 127-2018-MTC/20.2 CON LA EMPRESA CONTRATISTA CR20-(CHINA RAILWAY 20 BUREAU GROUP CORPORATION) PARA LA EJECUCIÓN DE LA OBRA "MEJORAMIENTO,CONSERVACIÓN POR NIVELES DE SERVICIO Y OPERACIÓN DE CORREDOR VIAL HUÁNUCO-LA UNIÓN-HUALLANCA-DV. ANTAMINA/EMP. PE-3N (TINGO CHICO)-NUEVAS FLORES-LLATA-ANTAMINA", TRAMO II: INICIA (PUNTO UNIÓN) KM 52+920 Y CULMINA (TINGO CHICO) KM 102+819. EMPRESA CONTRATISTA: CHINA RAILWAY 20 BUREAU GROUP CORPORATION SUPERVISIÓN DE OBRA: CONSORCIO SUPERVISOR LOUIS BERGER-HOB.

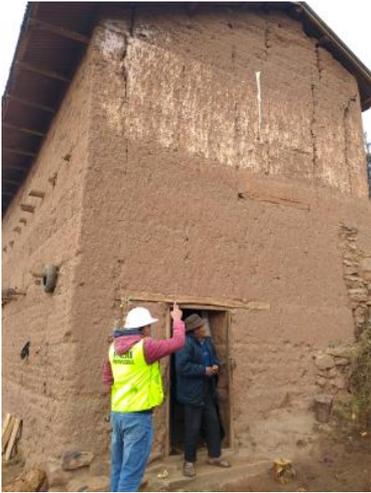
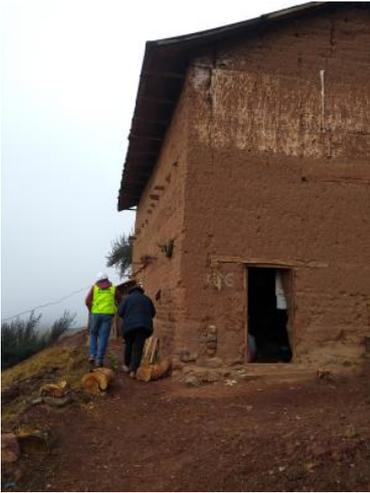
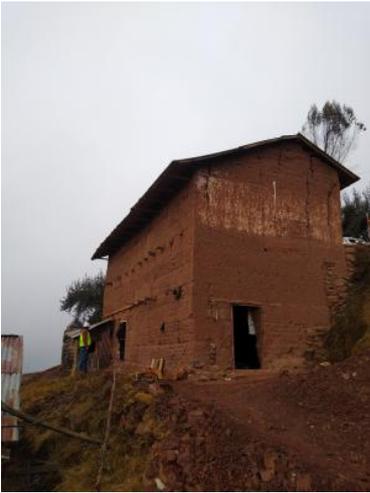
Actividades:
PROGRESIVA: KM 54+940
ATENCIÓN DE UNA QUEJA PRESENTADA DE AFECTADOS DE AYAPITEG

CDescripcion _____:
EL EQUIPO PACRI – SEDE CHAVINILLO, REALIZO LA RECEPCIÓN DE LA QUEJA DEL SR. PEDRO MERINO MAUTINO, INDICANDO QUE SU VIVIENDA ESTÁ PRESENTANDO RAJADURAS A CAUSA DEL TRASLADO DE LA MAQUINARIA, ADJUNTANDO FOTOGRAFÍAS, SE COMUNICÓ DE MANERA INMEDIATA AL CONTRATISTA, PUESTO QUE, EN CUMPLIMIENTO DE LOS ACUERDOS, SE COORDINÓ QUE LAS VERIFICACIONES SE DESARROLLARAN DE MANERA CONJUNTA.
