BITACORA ELECTRÓNICA DE OBRA

Confirma Bitacora: Nro Informe: 01-10-2020
Nombre De La Obra: Carretera Patahuasi - Yauri - Sicuani, tramo: Negromayo-Yauri-San Genaro
Personal Encargado: R O M M E L C H A N C A RAMIREZ

Asunto:
 Informe N° 134

Panel Fotográfico de la Bitacora de Obras

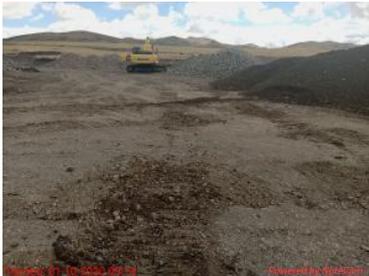
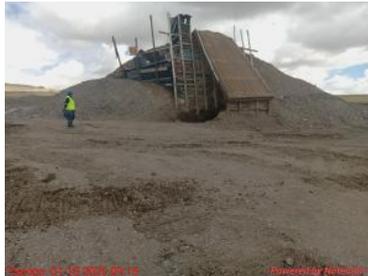
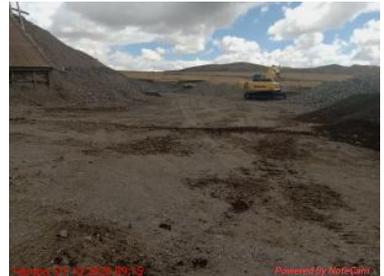
1

Km 84+200 ubicación de la extracción y zarandeado de material en la cantera Turpo, en el tramo I Negromayo - Tintaya.

Personal: 01 operador, 01 conductor y 01 obrero.
 Equipos: 01 excavadora, 01 volquete y herramientas manuales.

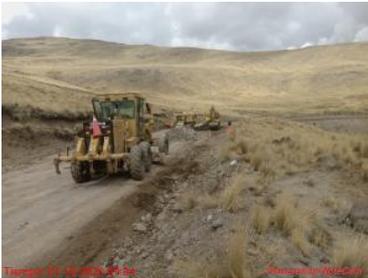
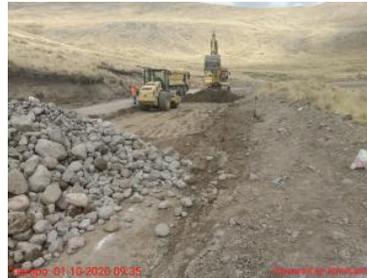
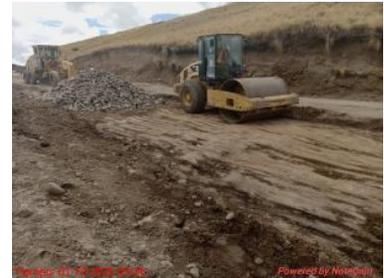
2

Km 93+700 hasta Km 93+950 excavación, eliminación y conformación de mejoramiento de subrasante de la carretera, en el tramo I Negromayo - Tintaya.

Personal: 04 conductores, 05 operadores, 01 capataz, 02 vigías, 02 obreros, 01 topógrafo, 03 ayudantes de topografía y personal técnico de supervisión y contratista.
Equipos: 03 volquetes, 01 cisterna de agua, 02 rodillos, 01 cargador, 01 motoniveladora, 01 excavadora, 01 estación total y herramientas manuales.

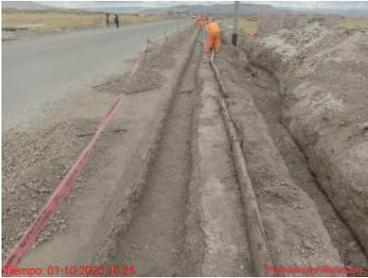
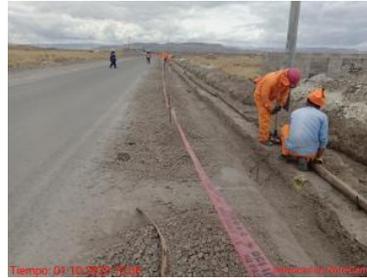
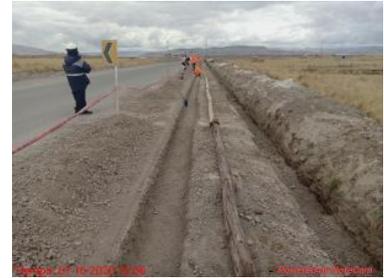
3

Km 133+640 hasta Km 133+800 excavación y encofrado de cuneta bordillo lado derecho, en el tramo II Tintaya - Yauri.

Personal: 01 maestro de obra, 02 vigías, 03 mano calificado, 04 obreros, 01 topógrafo, 02 ayudante de topografía y personal técnico de supervisión y contratista.
Equipos: 01 estación total y herramientas manuales.

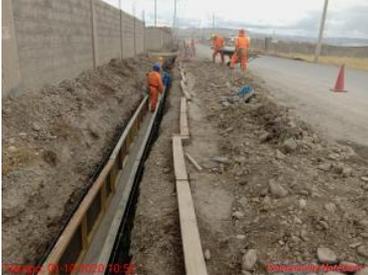
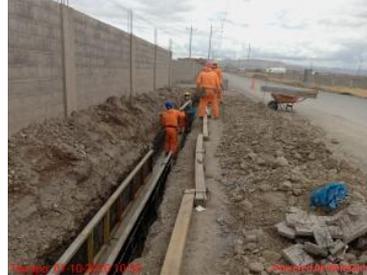
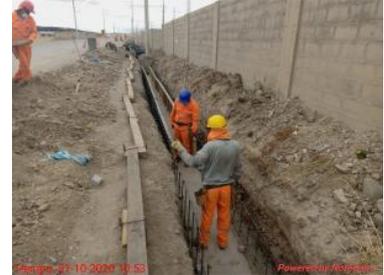
4

Km 134+592 hasta Km 14+610 y Km 134+774.5 hasta Km 134+792.5 encofrado y vaciado de concreto del muro de canal lado izquierdo, Km 134+900 hasta 134+918 y Km 134+932.5 hasta 134+968.2 encofrado y vaciado de concreto de losa de canal, en el tramo II Tintaya - Yauri.

Personal: 01 maestro de obra, 01 topógrafo, 08 mano calificado, 02 obreros y personal técnico de supervisión y contratista.

Equipos: 01 nivel de ingeniero, equipos livianos y herramientas manuales.

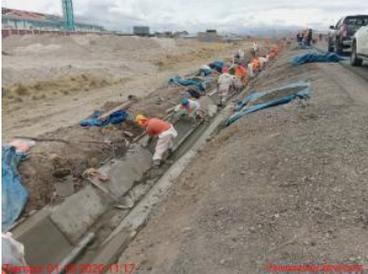
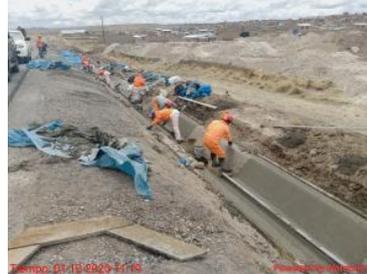
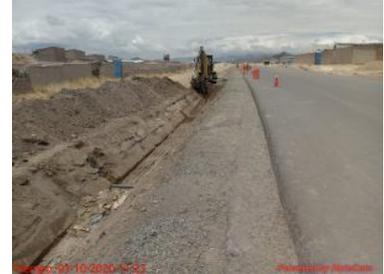
5

Km 138+800 hasta Km 138+870 excavación de cuneta trapezoidal lado derecho, Km 138+900 hasta Km 139+076 encofrado y vaciado de concreto de la cuneta trapezoidal lado derecho, en el tramo II Tintaya - Yauri.

Personal: 01 maestro de obra, 01 operador, 11 mano calificado, 16 obreros, 02 vigías y personal técnico de supervisión y contratista.

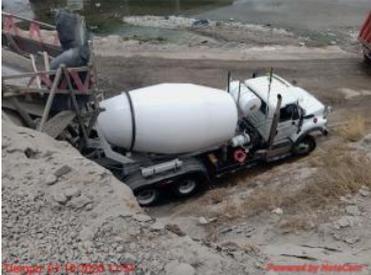
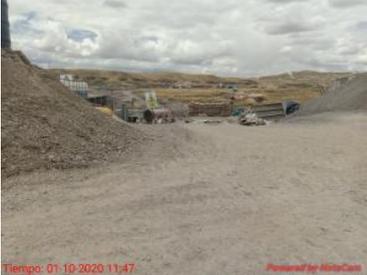
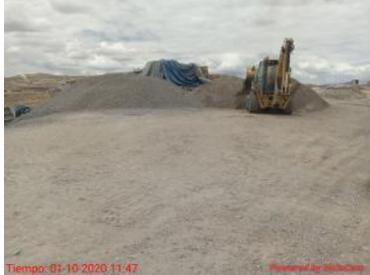
6

Actividades:
Km 142+060 la ubicación de planta de concreto en puente Santa María, en el tramo II Tintaya - Yauri.

CDescripcion_____:
Personal: 02 conductores, 04 operadores, 01 mano calificado, 03 obreros y personal técnico de supervisión y contratista.
Equipos: 01 retroexcavadora, 01 cisterna de agua, 03 camión hormiguero mixer, 01 volquete y herramientas manuales.
