BITACORA ELECTRÓNICA DE OBRA

Confirma Bitacora: Si	Nro Informe: 052	Fecha Informe: 01-10-2020	Nombre De La Obra: Carretera Oyon- Ambo, Tramo II: Dv. Cerro de Pasco- Dv. Chacayan	Personal Encargado: BORIS WALTER AYLLÓN CARCELÉN
---------------------------------	----------------------------	-------------------------------------	---	---

OBRA: Mejoramiento de la Carretera OYON - AMBO TRAMO 2 DESVIO CERRO DE PASCO DESVIO CHACAYAN

Visita de monitoreo desde la progresiva 214+500 hasta la progresiva 192+000 (Desvio Cerro de Pasco)

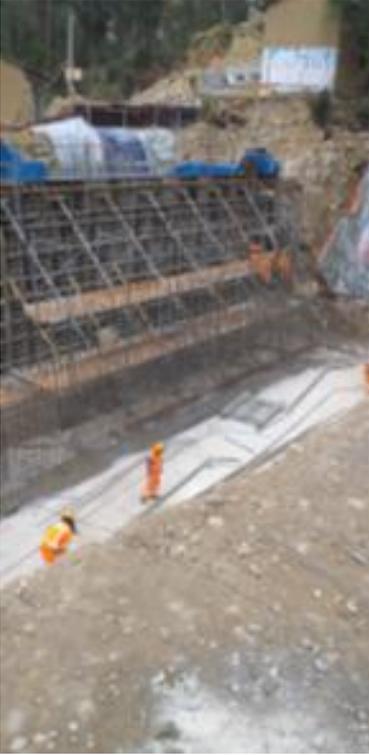
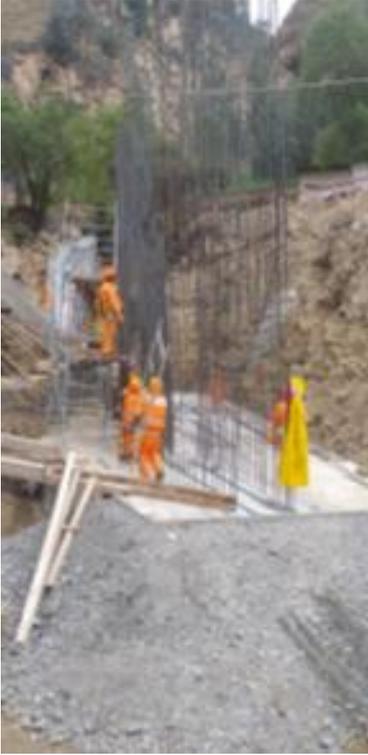
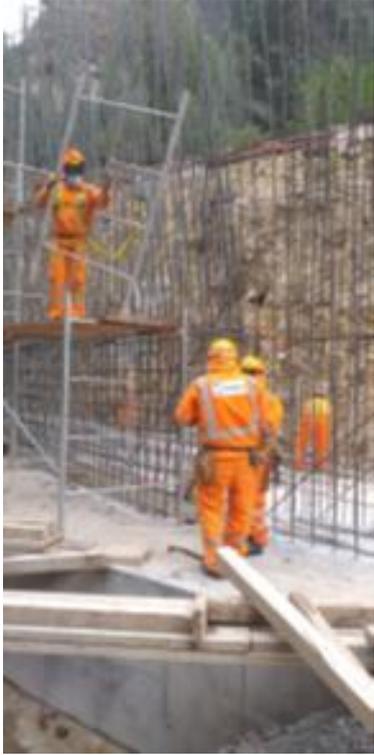
Actividades:
PROGRESIVA KM. 212+030
1000.0 PUENTES MENORES: 1000.3 ACERO DE REFUERZO $F_y = 4200 \text{ kg/cm}^2$: Se realiza la colocación de acero del cuerpo del estribo de salida del Puente Huarautambo.

CDescripcion _____:
En la progresiva KM. 212+030 se realiza la colocación de acero de refuerzo del cuerpo del estribo de salida del Puente Huarautambo. Se utiliza andamios y herramientas menores. Trabajan 1 capataz, 12 obreros, 2 vigias, 1 especialista de estructuras y obras de drenaje, 1 técnico de la Supervisión.

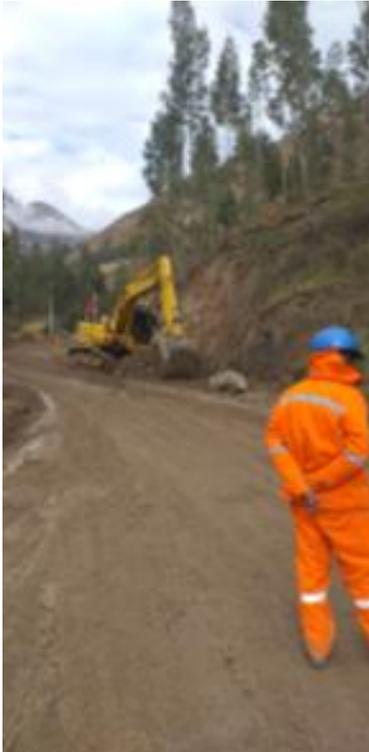
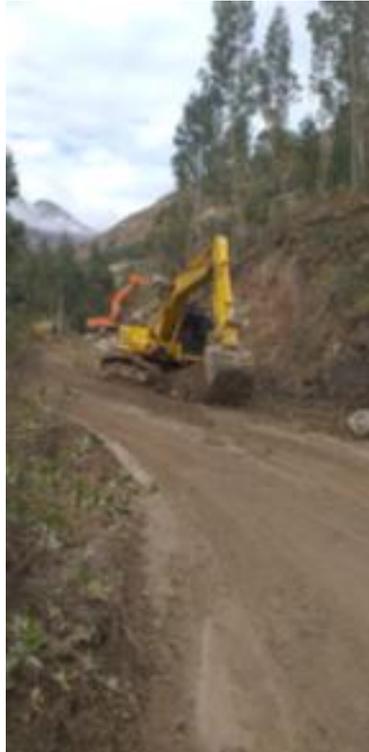
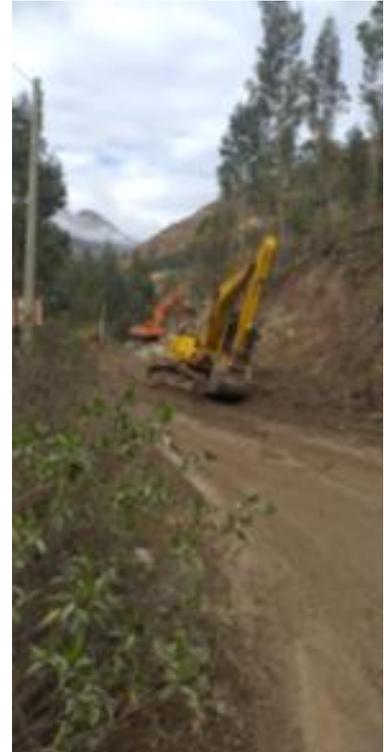
PROGRESIVA km. 207+200 A Km. 207+240
200.0 MOVIMIENTO DE TIERRAS: partida 205.A EXCAVACION EN EXPLANACIONES EN MATERIAL COMUN; Partida 207.A PERFILADO Y COMPACTADO EN ZONAS DE CORTE:

En la progresiva KM. 207+200 a Km. 207+240 Se realiza la excavación en explanaciones en material común y el perfilado en zonas de corte. se utiliza dos excavadoras de oruga y 30 volquetes. trabajan 1 capataz, 4 obreros, 2 vigías, 2 operadores y 30 choferes.

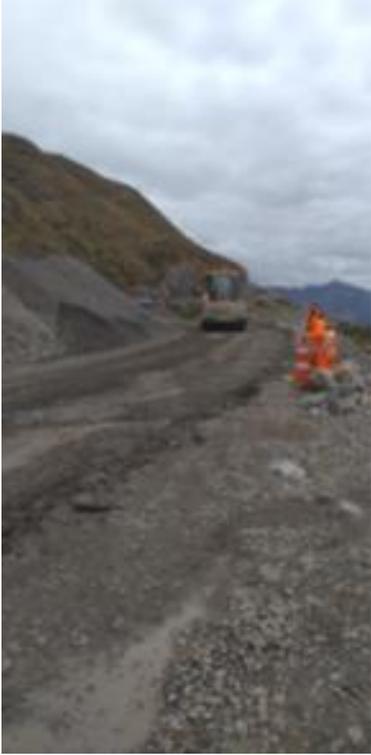
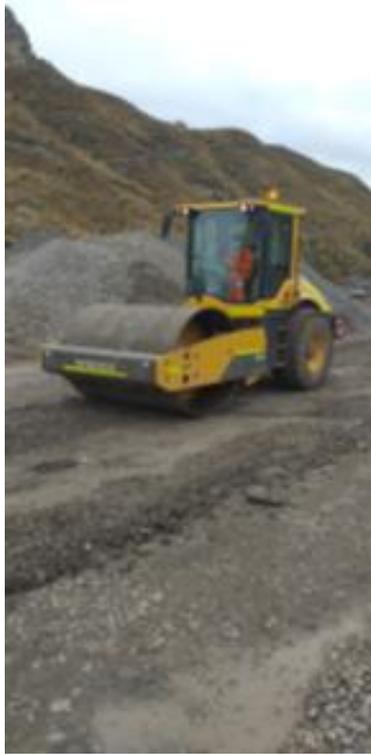
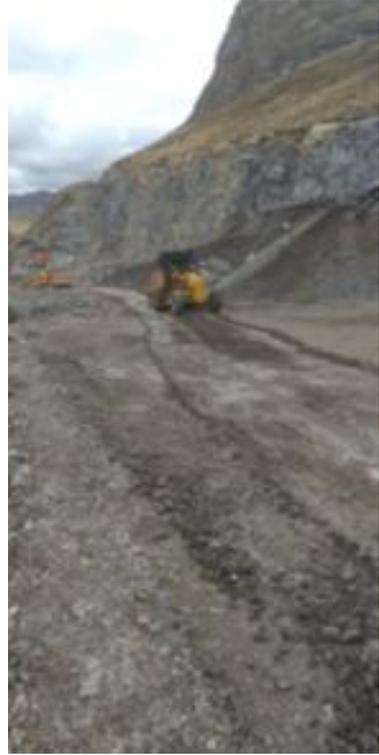
Actividades:
PROGRESIVAS km. 188+700 al 188+900
100.0 TRABAJOS PRELIMINARES: partida 103.A MANTENIMIENTO DE TRANSITO Y SEGURIDAD VIAL : Se realiza el mantenimiento de la via en la zona de la cantera Juanita.

CDescripcion _____:
En las progresivas Km. 188+700 al 188+900 se realiza el mantenimiento de transito y seguridad vial e al zona de la cantera Juanita, se utiliza una motoniveladora y una compactadora de rodillo. Trabajan: 1 acapataz, 4 obreros , 2 vigias, 2 operadores.

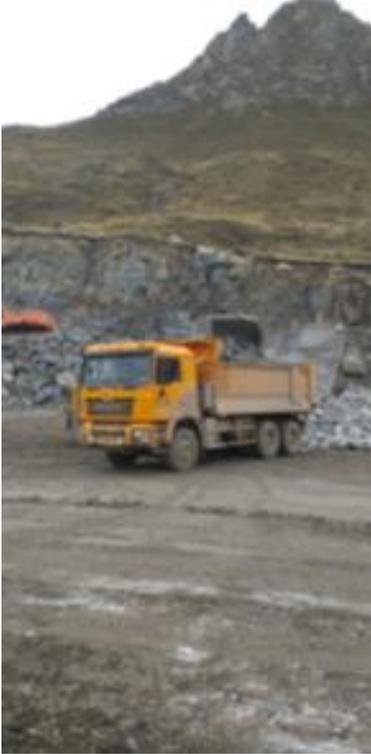
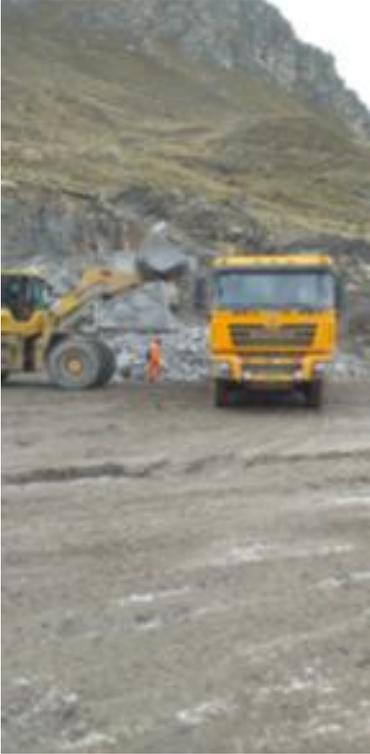
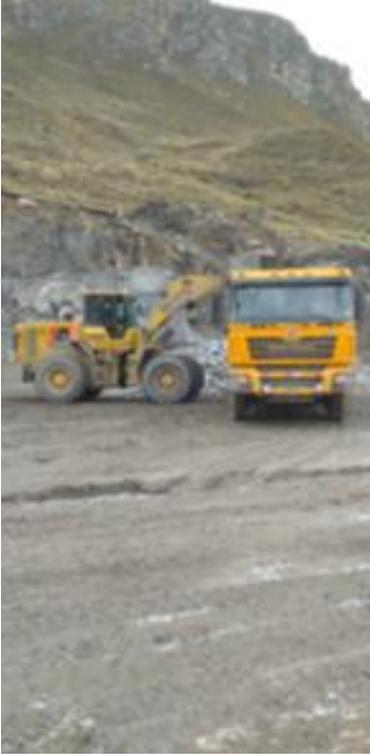
Actividades:
PROGRESIVA KM. 188+900
EXPLORACION EN LA CANTERA JUANITA : se realiza el transporte de roca limpia hacia la planta de chancado.

CDescripcion _____:
En la progresiva km. 188+900 se realiza el transporte de roca limpia hacia la planta de chancado ubicado en la progresiva 188+130. Se utiliza un cargador frontal y dos volquetes. trabajan 1 capataz, 1 operador, dos choferes, 2 vigias, 2 obreros.

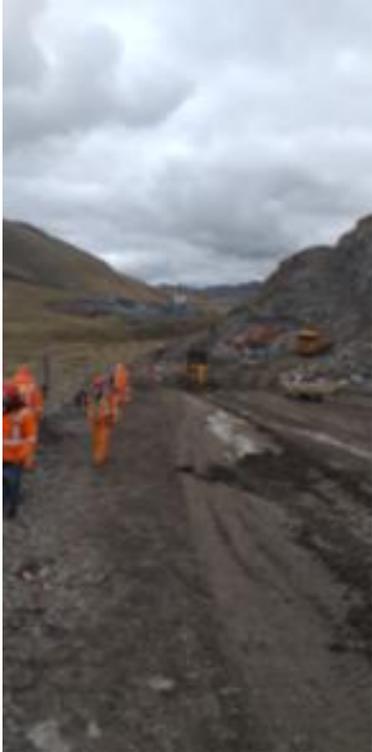
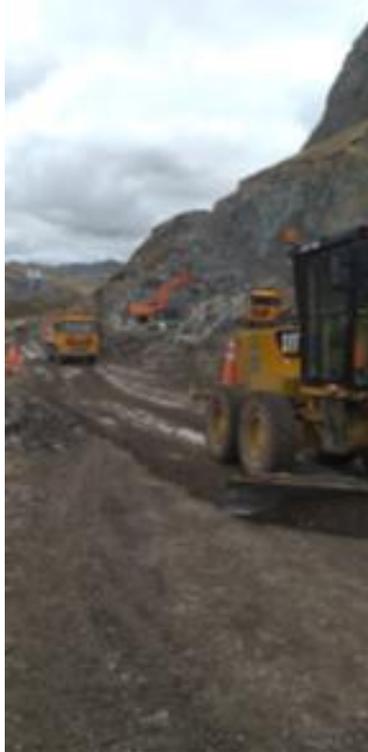
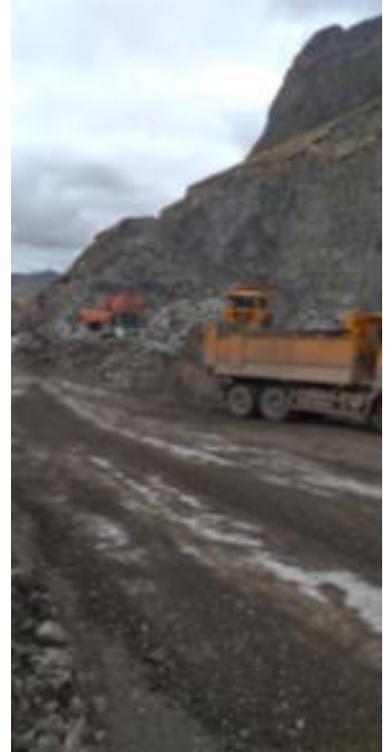
Actividades:
PROGRESIVA KM. 188+860
700.0 TRANSPORTES: 700.A TRANSPORTE DE MATERIAL PROVENIENTE DE CANTERA PARA D<= 1 KM. :

CDescripcion_____:
En la progresiva km. 188+860 se realiza el transporte de material de cantera hacia área auxiliar (chancadora), se utiliza 4 volquetes, 2 excavadoras de oruga, 1 cargador frontal. Trabajan 2 capataces, 4 obreros, 2 vigías , 1 tecnico de la contratista, 3 operadoras, 4 choferes.

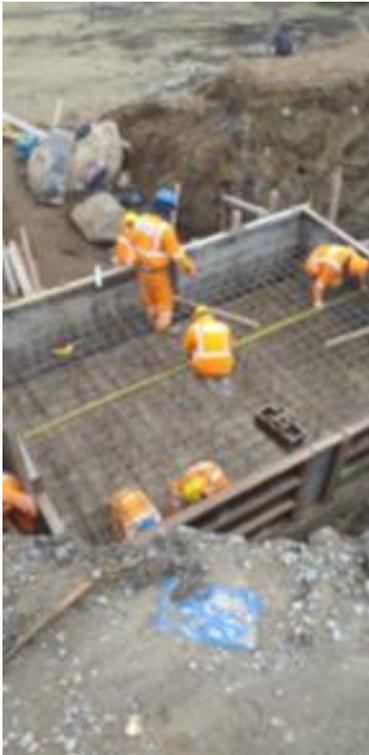
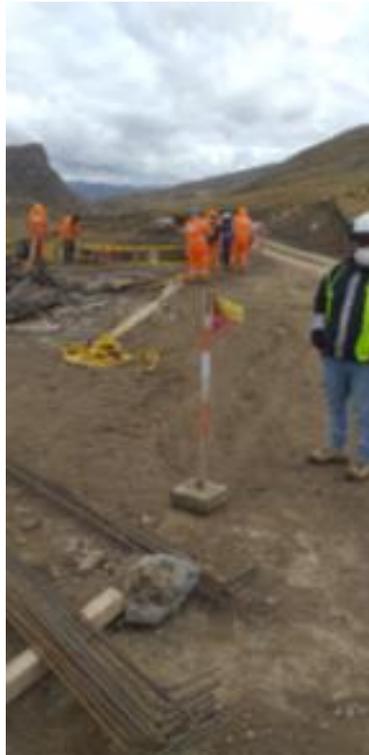
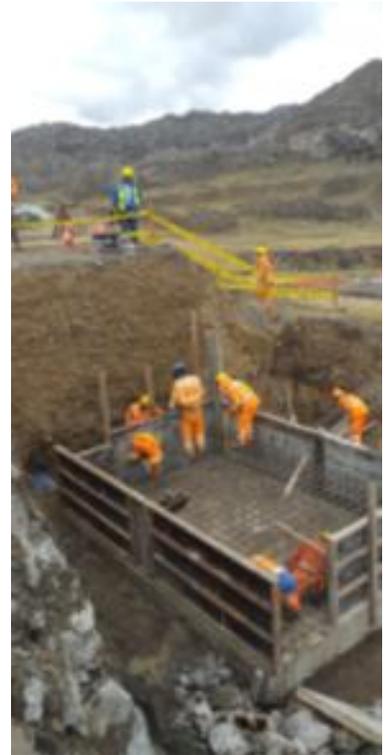
PROGRESIVA KM. 186+100
600.0 OBRAS DE ARTE Y DRENAJE: partida 612.A ENCOFRADO Y DESENCOFRADO PARA OBRAS DE ARTE; Partida 615.A Se realiza el encofrado de zapata y la colocación de acero de refuerzo de muro

En la progresiva Km. 186+100 Se realiza el encofrado de la zapata de seccion de muro de concreto armado, ademas se realiza la colocación de acero de refuerzo del muro. trabajan 1 capataz, 10 obreros, 2 vigías, 1 supervisor, 2 técnicos de Supervisión.

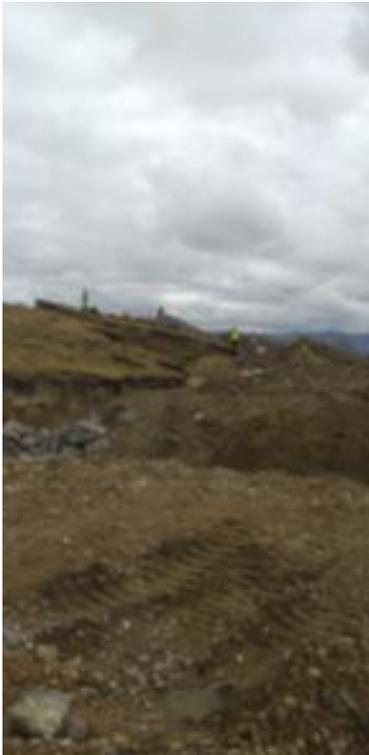
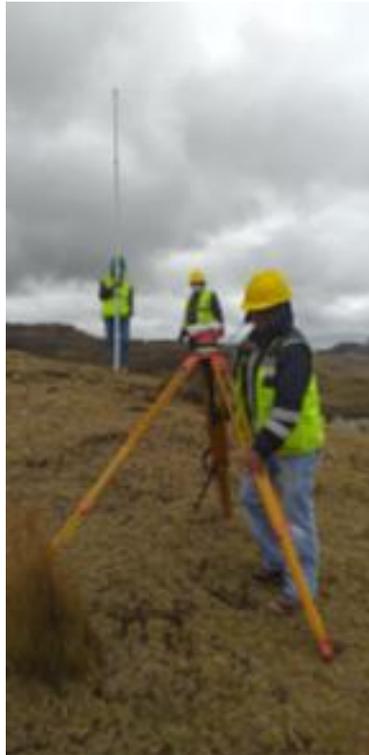
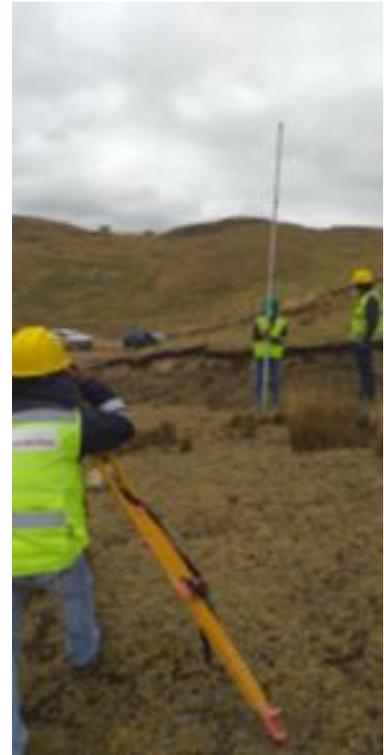
PROGRESIVA KM, 181+000 A KM. 181+500
VISITA DE MONITOREO AL INICIO DEL TRAMO II: Se realiza visita de monitoreo al inicio del tramo 2 donde la supervisión realiza la nivelación topográfica de todos los BM

En la progresiva Km.181+000 a 181+530 Se realiza la visita de monitoreo al inicio del tramo II,, La Supervisión realiza una nivelación topográfica de los BM desde la progresiva 181+000 a la 188+000. Trabajan: 1 topógrafo, 3 auxiliares de topografía y un chofer con camioneta combi.
