## BITACORA ELECTRÓNICA DE OBRA

<b>Confirma Bitacora:</b> Si	<b>Nro Informe:</b> 44	<b>Fecha Informe:</b> 02-10-2020	<b>Nombre De La Obra:</b> Corredor vial Lima-Canta-Huayllay-Dv. Cochamarca-Emp. PE 3N Obras de Rehabilitación y Mejoramiento	<b>Personal Encargado:</b> LUZMILA GUERRA MOTTA
---------------------------------	---------------------------	-------------------------------------	---	--

SALDO DE OBRA: "MEJORAMIENTO, REHABILITACIÓN Y CONSERVACIÓN POR NIVELES DE SERVICIO DEL CORREDOR VIAL, LIMA – CANTA – HUAYLLAY – DV. COCHAMARCA – EMPALME PE 3N"

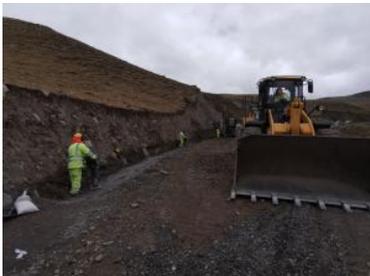
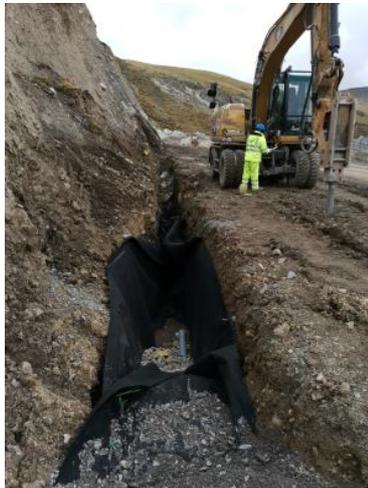
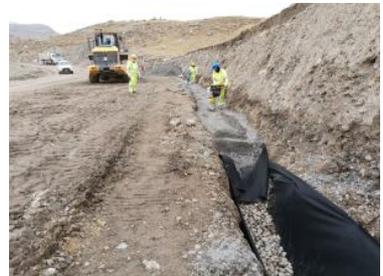
OBRAS INICIALES: TRAMO 2  
 PROGRESIVA: km 49+665 a km 49+700  
 600 Obras de Arte  
 601.A Excavación no clasificada para estructuras  
 624.DTubo PVC-SAP D=3"  
 265.BSub dren profundo  
 641.APiedra Asentada  
 650.H1Geotextil no tejido clase 2

Personal: 3 ayudante, 2 vigía  
 Equipos: 1 cargador frontal, 1 martillo neumático sobre ruedas con sus respectivos operadores  
 El material de filtro fue previamente transportado de la planta de procesamiento de agregados en el km 29+700.

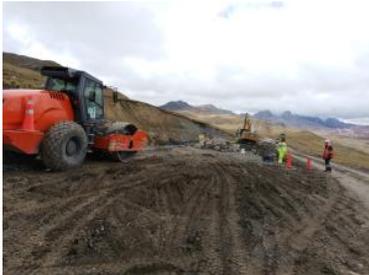
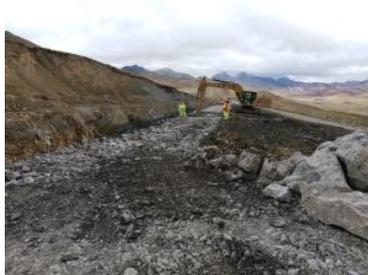
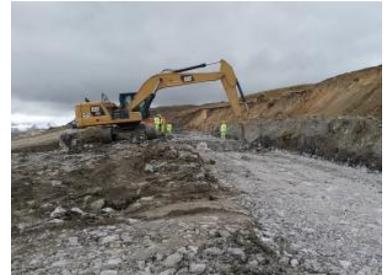
Personal: 1 capataz, 2 ayudante, 2 vigía  
 Equipos: 1 excavadora sobre orugas, 1 rodillo, 1 cargador frontal y 6 volquetes con sus respectivos operadores  
 Se toma conocimiento que el material excedente producto de excavaciones es transportado al DME ubicado en el km 55+800  
 Se toma conocimiento que la roca que está siendo utilizada en el mejoramiento de suelos es transportada de la cantera ubicada en el km 37+000 aproximadamente.  
 Las actividades de mejoramiento de suelos a nivel de sub rasante, se realizan por debajo de 0.30 cm de la rasante proyectada.  
 Los vigías no cuentan con radios de comunicación, lo cual viene dificultando sus actividades, entre otras en la dirección del ordenamiento del transito vehicular, por lo que se sugiere dotarles de estas herramientas de trabajo y/o de silbatos, a fin de disminuir los riesgos en incidentes y/o accidentes de trabajo.

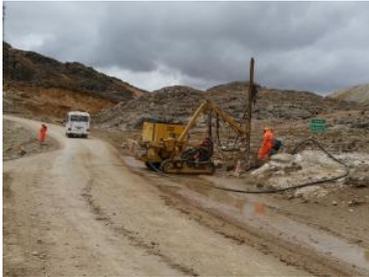
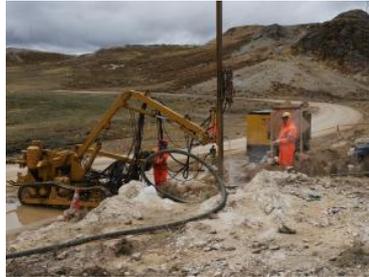
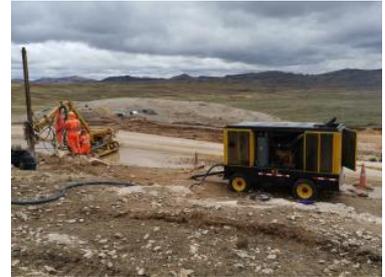
**Actividades:**  
OBRAS INICIALES: TRAMO 2  
PROGRESIVA: km 77+630 a km 77+640  
200 Movimiento de Tierras  
205.B.1 Excavación en Explanaciones en Roca Fija

Personal: 2 operadores, 2 vigias.  
Equipos: 1 track drill y 1 compresora  
Se realizan perforaciones en roca fija, es de indicar que el track drill estuvo en mantenimiento los días; martes, miércoles y jueves de la presente semana.

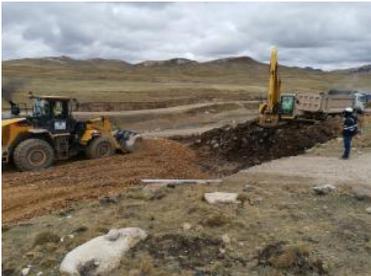
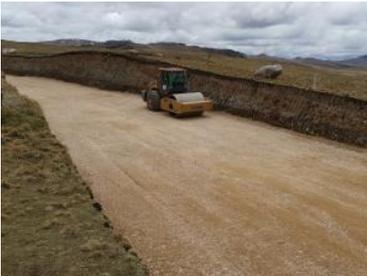
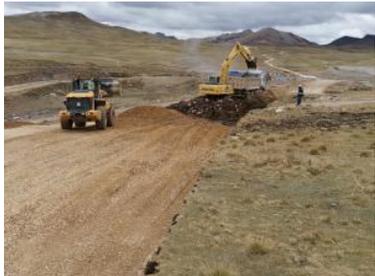
Personal: 1 ayudante (personal de piso).  
Equipos: 1 excavadora sobre orugas, 1 rodillo, 1 cargador frontal y 14 volquetes con sus respectivos operadores.  
El material excedente es transportado al DME ubicado en el km 77+500  
El material granular para mejoramiento de suelos es transportado de la cantera volcán ubicada en el km 77+000.  
Las actividades de mejoramiento de suelos se realizan a 30.00 cm por debajo del nivel de sub rasante.

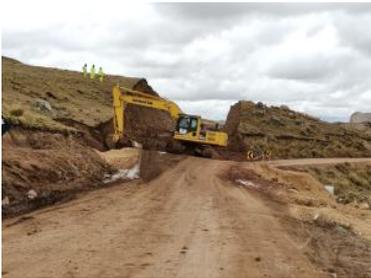
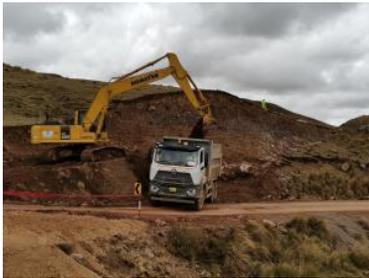
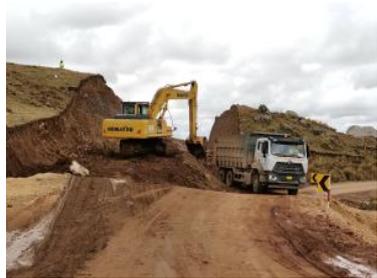
**CDescripcion** \_\_\_\_\_:  
Personal: 1 Capataz, 4 personal, 2, vigías  
Equipos: 1 excavadora sobre orugas y 4 volquetes, con sus respectivos operadores  
El material excedente es transportado al DME ubicado en el km 85+560

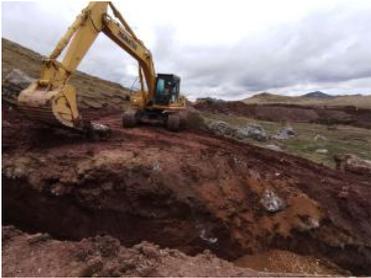
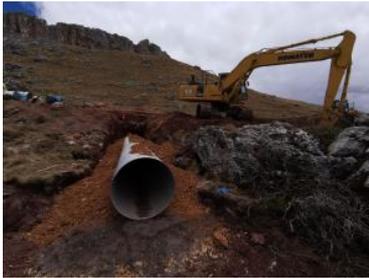
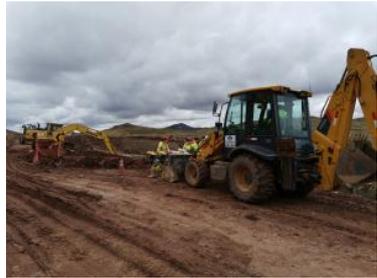
**Actividades:**  
OBRAS INICIALES: TRAMO 2  
PROGRESIVA: km 85+396  
600Obras de Arte  
605.ARelleno para Estructuras  
622.BTubería Corrugada de Acero Galvanizado Circular de 0.90 m de diámetro

Personal: 1 capataz, 1 ayudantes, 2 vigías.  
Equipos: 1 retro excavadora sobre neumáticos y 1 excavadora sobre orugas, con sus respectivos operadores.  
El material de relleno fue previamente transportada de la Cantera Volcán 1.  
La calidad de las actividades en ejecución, son verificadas por personal técnico y auxiliar del Contratista CRBC

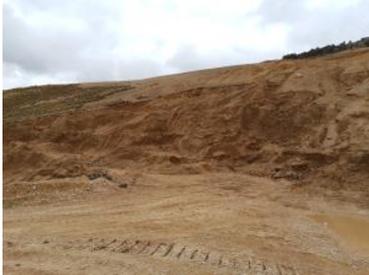
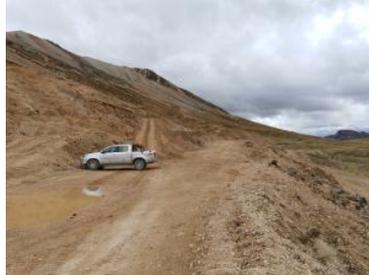
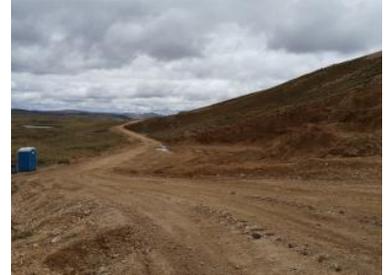
**Actividades:**  
OBRAS INICIALES: TRAMO 2  
PROGRESIVA: 77+000  
CANTERA VOLCAN 1

Personal: Ninguno  
Equipos: Ninguno.  
Al momento de la verificación visual, no se aprecia actividad alguna en la cantera

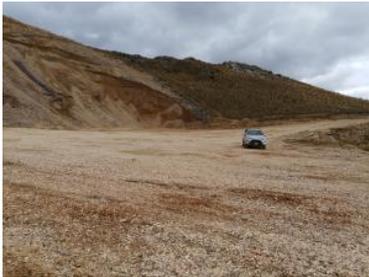
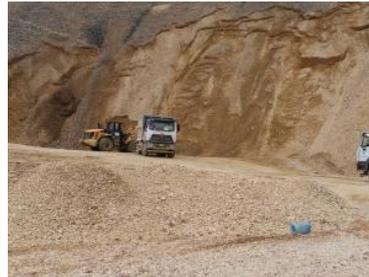
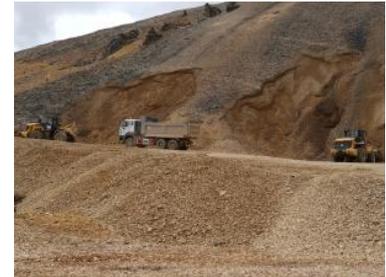
OBRAS INICIALES: TRAMO 2  
PROGRESIVA: 77+000  
CANTERA VOLCAN 2

Se toma conocimiento que las actividades de extracción, producción y carguío en la cantera volcan 1 y 2 son alternadas con los equipos descritos.

No se verifica en esta cantera baño químico, estando el más cercano en la cantera Volcan 1 (distancia aproximada de 3 km).

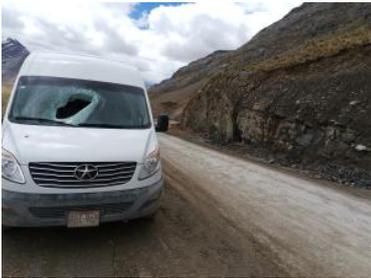
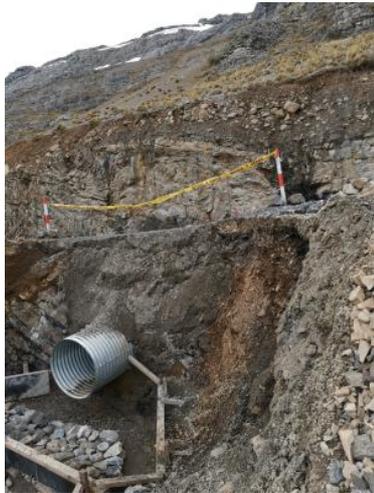
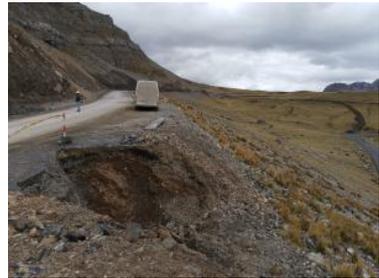
**Actividades:**  
OBRAS INICIALES: TRAMO 2  
PROGRESIVA: KM 45+400 APROXIMADAMENTE  
DESlizamiento de rocas impacto en parabrisas de camioneta rural (MINIVAN), HIRIENDO A CONDUCTOR EN LA CABEZA.

En el km 45+400 aproximadamente, se produjo un deslizamiento de rocas de forma súbita y por causas naturales, siendo que una de las rocas impacto en parabrisas de camioneta rural (minivan), hiriendo a conductor en la cabeza con un corte frontal de aproximadamente 8 cm y siendo evacuado este a una clínica en la ciudad de Lima.

**CDescripcion** \_\_\_\_\_ :  
EN LA PROGRESIVA DESCRITA SE VERIFICA LA CAMIONETA RURAL DE PLACA F6I-969, LA CUAL PRESENTA IMPACTO POR ROCA EN PARABRISAS.  
SE TOMA CONOCIMIENTO QUE EL CONDUCTOR – GONZALO M. REYES HUAYANAY, PRESENTARIA UN CORTE EN LA ZONA FRONTAL DE APROXIMADAMENTE 8 CM. EL CUAL FUE EVACUADO A LA CIUDAD DE LIMA, ESTANDO ESTE, EN CONDICIONES ESTABLES.  
SE TOMA CONOCIMIENTO QUE EL HECHO SE PRODUJO DE FORMA SUBITA Y POR CAUSAS NATURALES, EN MOMENTOS QUE UN GRUPO DE TOPOGRAFIA REALIZABAN SUS ACTIVIDADES.
