BITACORA ELECTRÓNICA DE OBRA

REGISTRO DE LA BITACORA Y FOTO DEL CUADERNO DE OBRA

Confirma Bitacora: Si	Nro Informe: 053	Fecha Informe: 02-10-2020	Nombre De La Obra: Carretera Oyon- Ambo, Tramo II: Dv. Cerro de Pasco- Dv. Chacayan	Personal Encargado: BORIS WALTER AYLLÓN CARCELÉN
---------------------------------	----------------------------	-------------------------------------	---	---

Visita de monitoreo desde la progresiva 214+500 hasta la progresiva 192+000 (Desvio Cerro de Pasco)

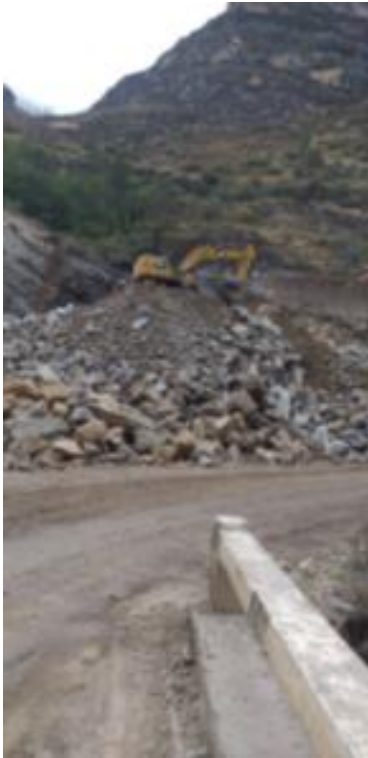
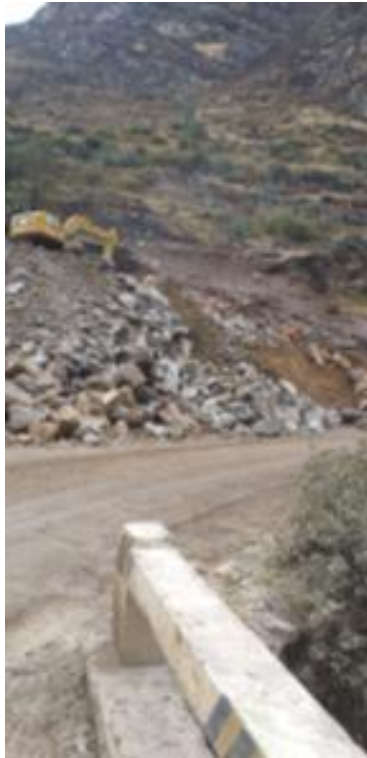
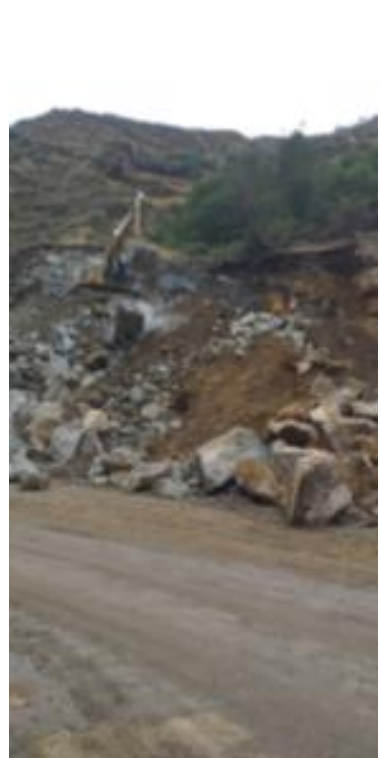
PROGRESIVA km. 209+000
200.0 MOVIMIENTO DE TIERRAS: Partida 205.C EXCAVACION EN EXPLANACIONES EN ROCA FIJA; Partida 207.A PERFILADO Y COMPACTADO EN ZONAS DE CORTE

En la progresiva Km. 209+000 se realiza la excavación en explanaciones en roca fija y el perfilado en zonas de corte. Se utiliza una excavadora de oruga. trabajan: 1 capataz , 4 obreros, 2 vigias 1 operador.

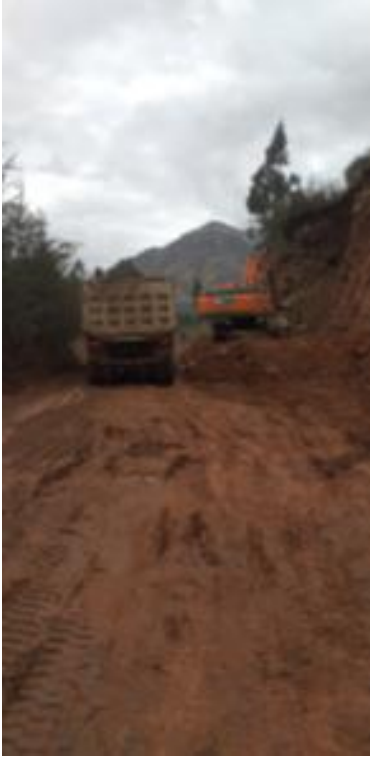
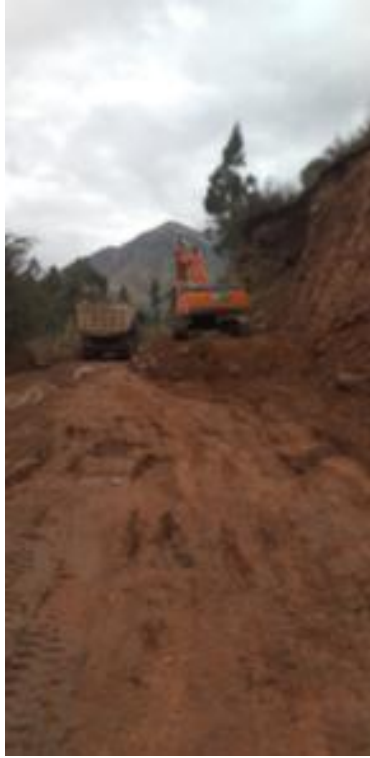
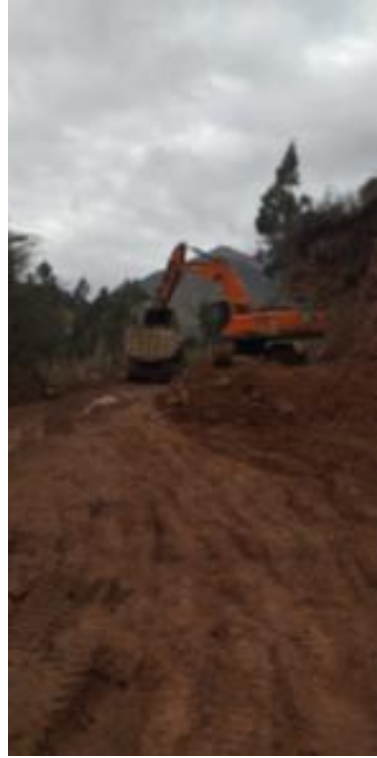
Actividades:
PROGRESIVA KM. 206+900
700.0 TRANSPORTE : Partida TRANSPORTE DE ELIMINACIÓN DE MATERIAL DE DME PARA D> 1KM: Se realiza la carga y transporte de material excedente hacia el DME

CDescripcion _____:
En la progresiva KM. 206+900 Se realiza la carga y el transporte de material excedente hacia el DME ubicado en la progresiva 190+200. Se utiliza Una excavadora de oruga y 27 volquetes. trabajan 1 capataz, 2 obreros, 2 vigias, 1 operador, 27 choferes.

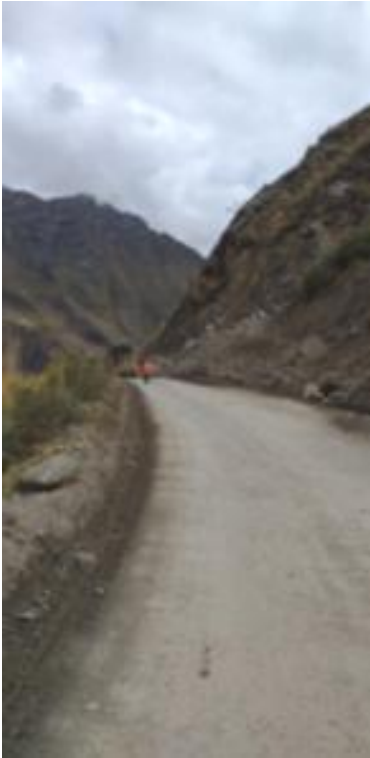
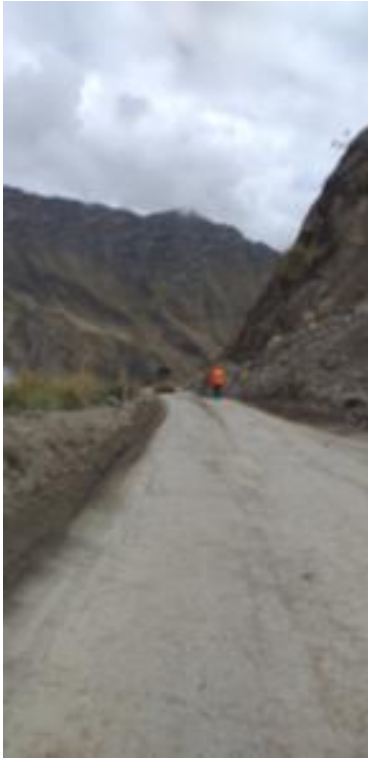
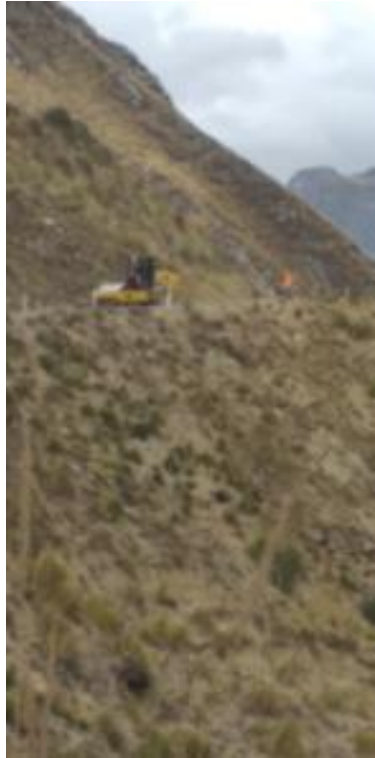
Actividades:
PROGRESIVA KM. 195+000 A 195+500
100.0 TRABAJOS PRELIMINARES: 103.A MANTENIMIENTO DE TRANSITO Y SEGURIDAD VIAL : Se realiza el mantenimiento vial

CDescripcion_____:
En la progresiva KM. 195+000 a km. 195+500 se realiza el mantenimiento de transito. Se utiliza una motoniveladora y una compactadora de rodillo.

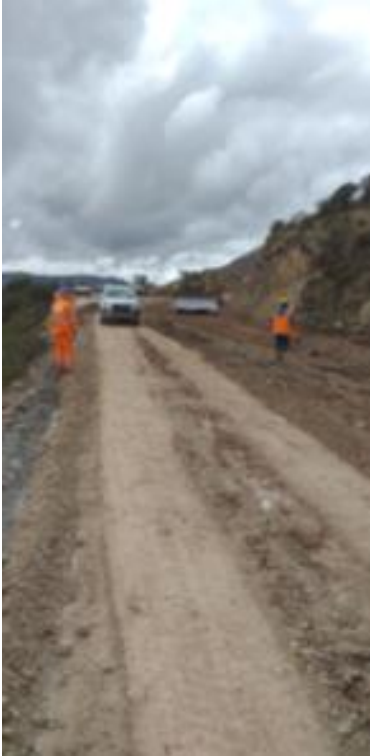
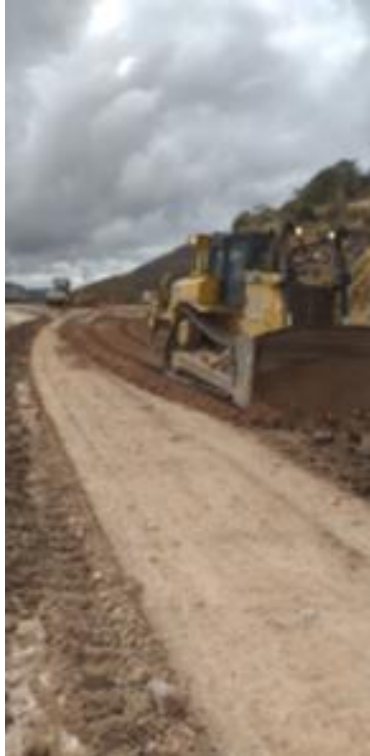
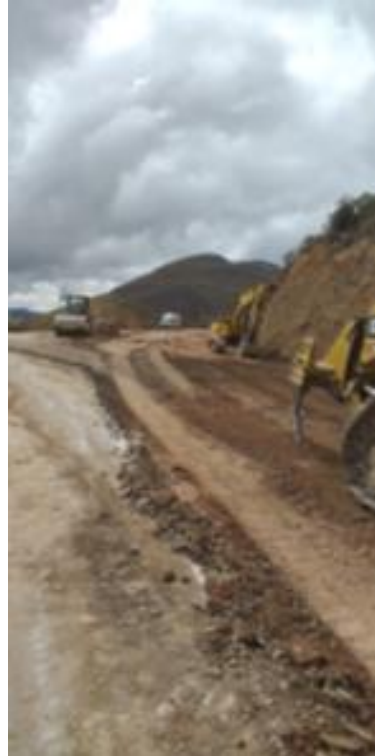
Actividades:
PROGRESIVA KM. 185+700 A KM. 185+900
200.0 MOVIMIENTO DE TIERRAS: partida 205.A EXCAVACION EN EXPLANACIONES EN MATERIAL COMUN; Partida 207.A PERFILADO Y COMPACTADO EN ZONAS DECORTE:

CDescripcion _____:
En la progresiva Km. 185+700 a km. 185+900 Se realiza el corte en las explanaciones en material común y el perfilado en zona de corte. Se utiliza una excavadora de oruga y un tractor con escarificador, trabajan: 1 capataz, 2 operador, 2 obreros, 2 vigías , 1 técnico de la contratista.

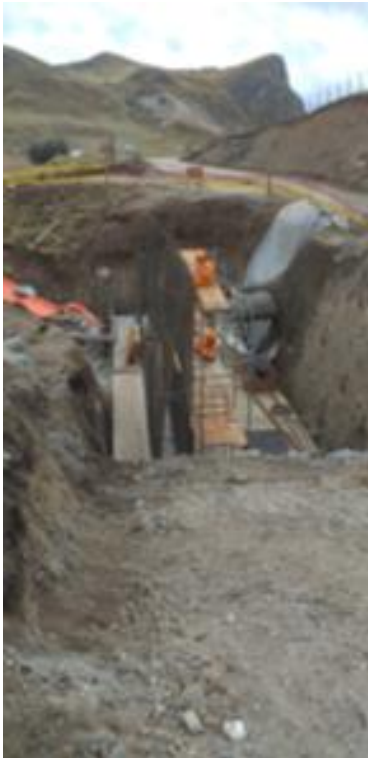
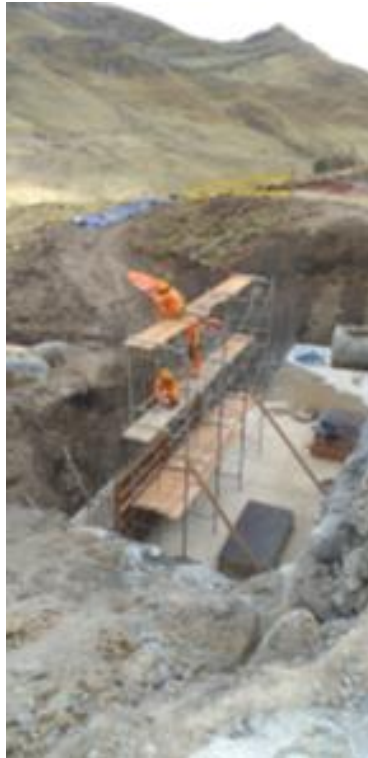
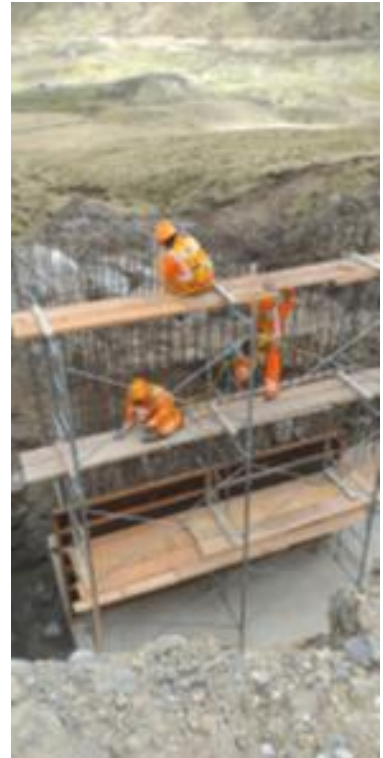
PROGRESIVA km. 186+568 A KM. 186+573

En la progresiva Km. 186+568 a la 186+573 se realiza la colocación de acero de refuerzo para la construcción de muro de concreto armado. Trabajan 3 obreros y 1 capataz

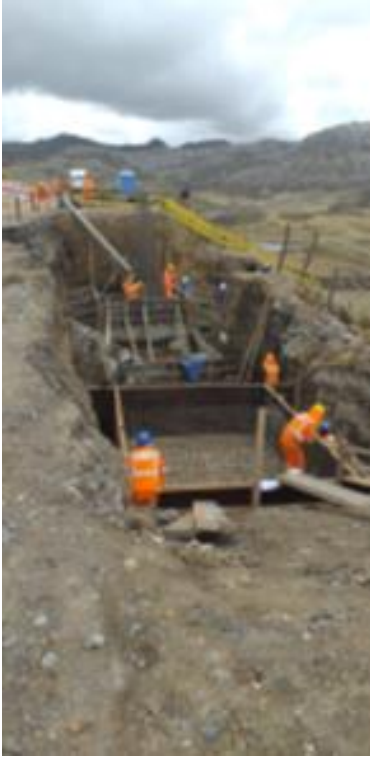
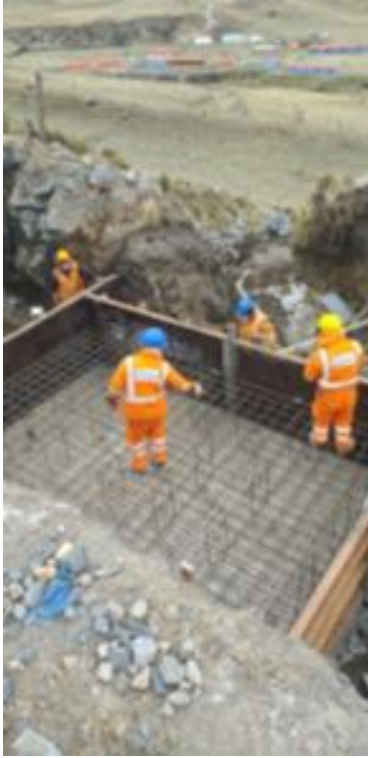
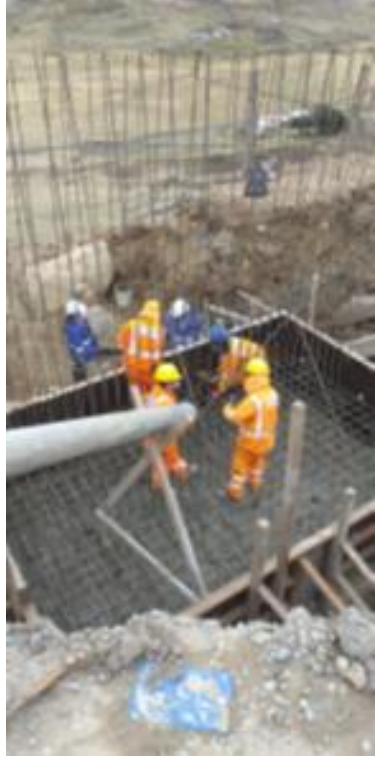
Actividades:
PROGRESIVA KM. 186+100
600.0 OBRAS DE ARTE Y DRENAJE: partida 612.A ENCOFRADO Y DESENCOFRADO PARA OBRAS DE ARTE ; Partida 615.A ACERO DE REFUERZO FY= 4200 KG/CM2.

CDescripcion _____:
En la progresiva Km. 186+100 Se realiza el encofrado de las zapatas del muro y la colocación de acero de refuerzo. trabajan 1 capataz, 10 obreros 2 vigias, 1 especialista en producción y 1 Ing. asistente

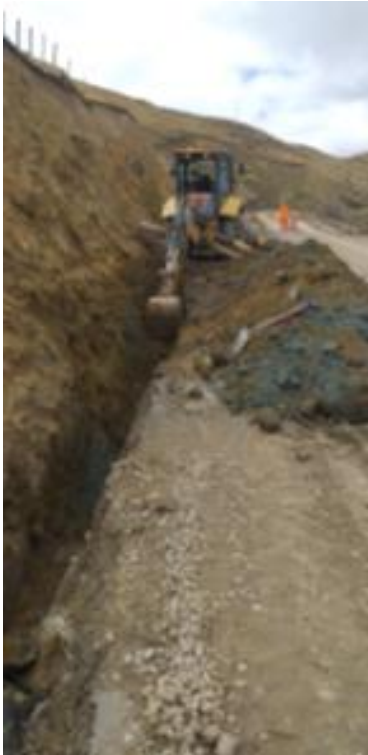
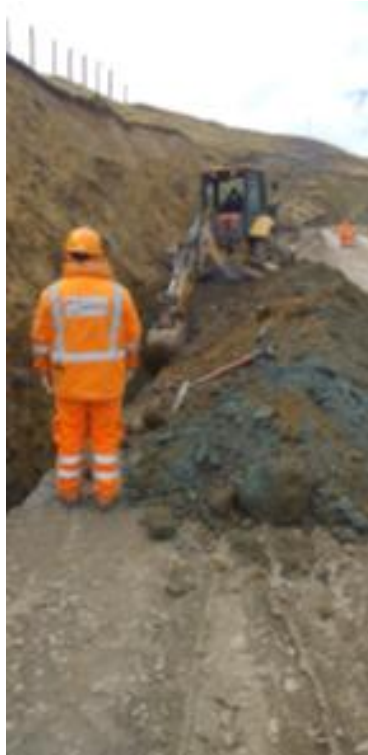
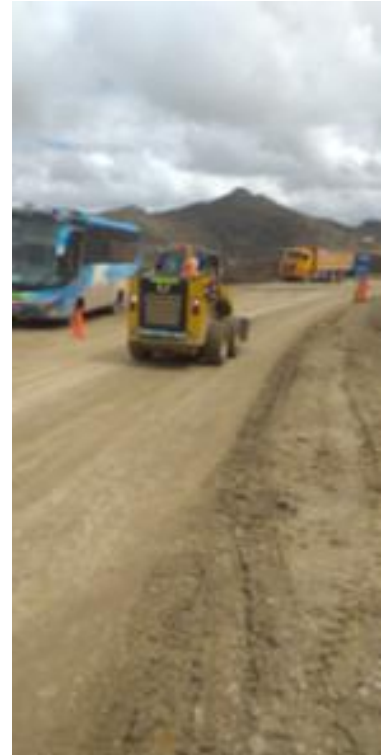
PROGRESIVA KM. 183+600 A KM. 183+625
600.0 OBRAS DE ARTE Y DRENAJE: partida 601.A EXCAVACION NO CLASIFICADA PARA ESTRUCTURA: Se realiza la excavación para la continuación de construcción de sub-dren sub dren

En la progresiva KM. 183+600 a km. 183+625 Se realiza la excavación para la continuación de construcción de sub-dren. Se utiliza una retroexcavadora. Trabajan 1 capataz, 2 obreros , 1 operador , 2 vigias.

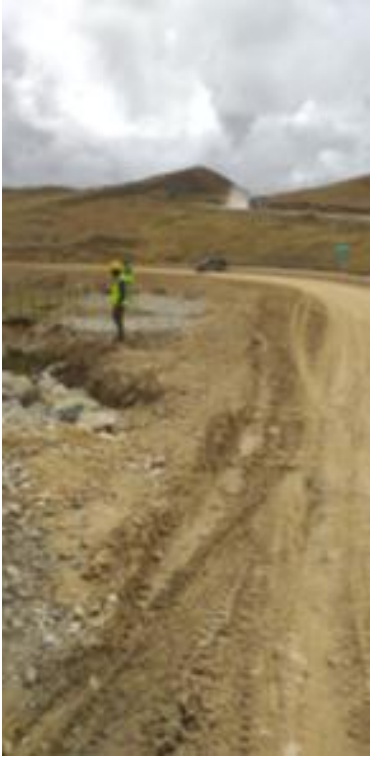
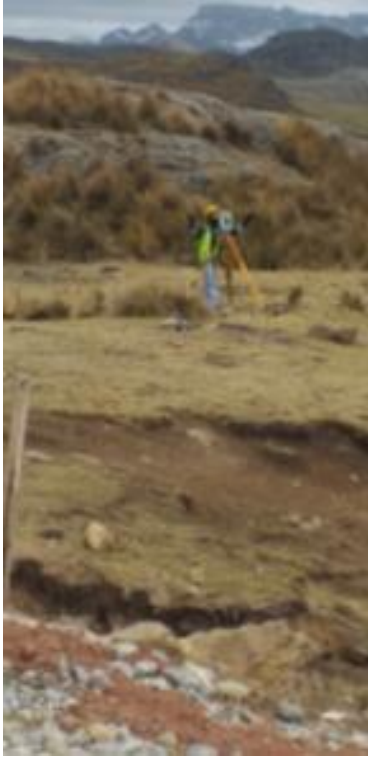
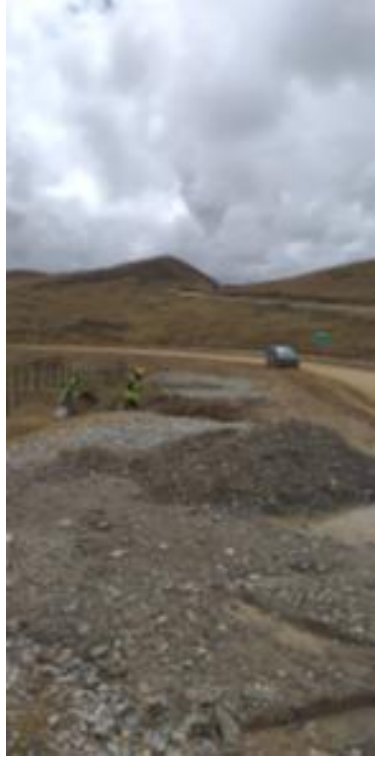
Actividades:
PROGRESIVA KM, 181+000
VISITA DE MONITOREO AL INICIO DEL TRAMO II: Se realiza visita de monitoreo al inicio del tramo 2 donde la supervisión realiza la nivelación topográfica de todos los BM

CDescripcion_____:
En la progresiva Km.181+000 Se realiza la visita de monitoreo al inicio del tramo II,, La Supervisión realiza una nivelación topográfica de los BM desde la progresiva 181+000 a la 188+000. Trabajan: 1 topógrafo, 3 auxiliares de topografía y un chofer con camioneta.

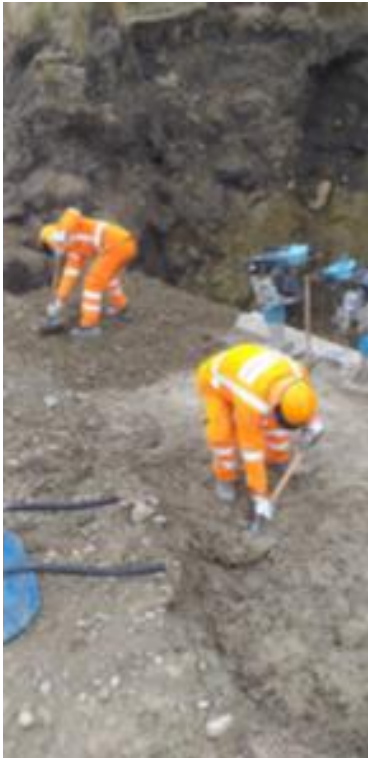
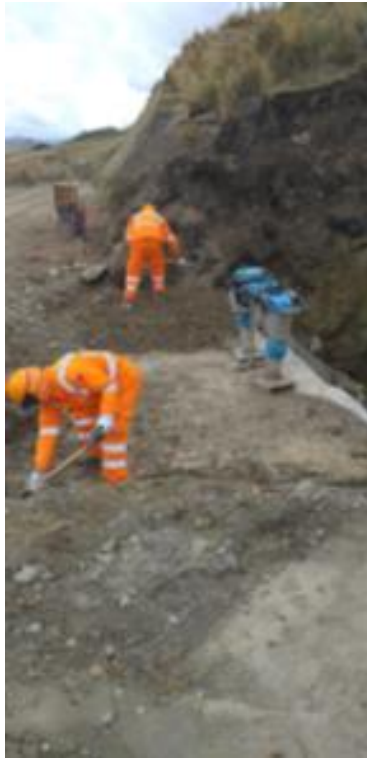
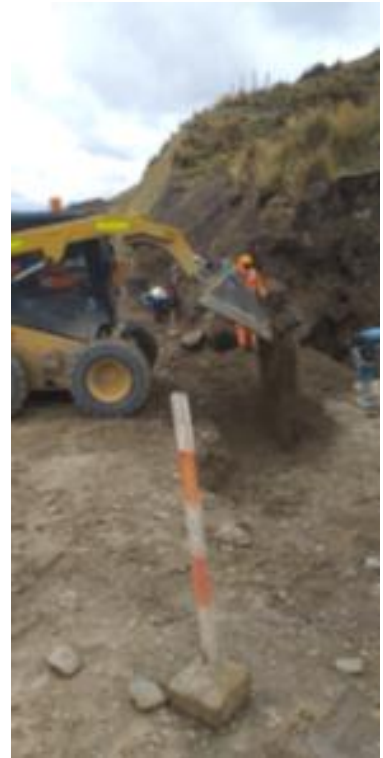
PROGRESIVA KM. 183+445
600,0 OBRAS DE ARTE Y DRENAJE: partida 605.A RELLENO PARA ESTRUCTURAS:
Se realiza el relleno para las zonas adyacentes al cabezal de alcantarilla.

En la progresiva KM. 183+445 se realiza el relleno compactado en zonas adyacentes al cabezal de alcantarilla (lado derecho). Se utiliza 1 motocat (mini cargador frontal) , 2 vibroapisonador. trabajan 1 capataz, 2 obreros, 1 operador, 2 vigias.

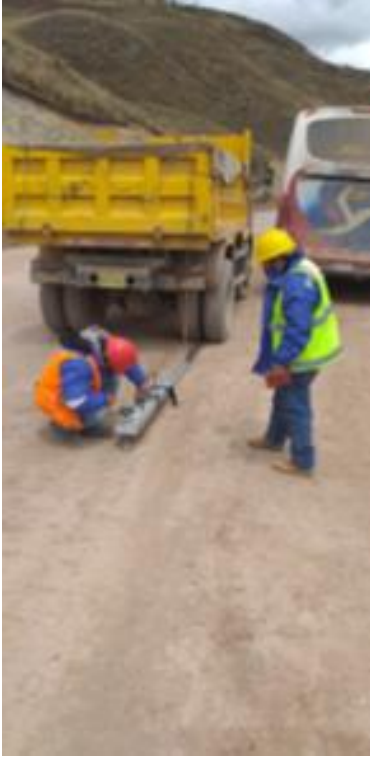
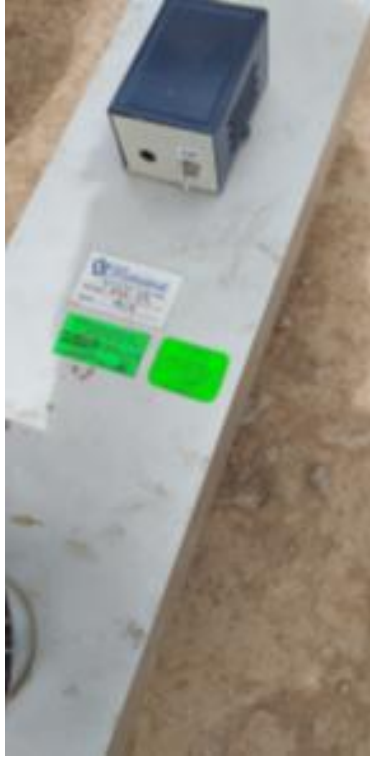
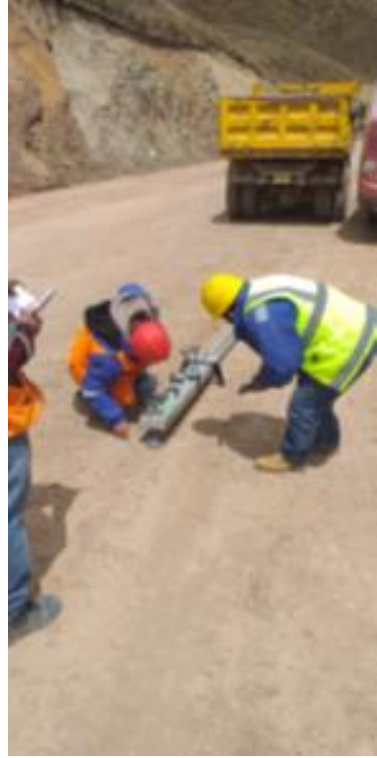
Actividades:
PROGRESIVA KM, 193+360
TRABAJOS DE CONTROL DE CALIDAD EN CAMPO: Se utiliza la viga benkelman en la subrasante para evaluar posibles mejoramientos.

CDescripcion _____:
En la progresiva Km. 193+360 por el lado derecho de la via se realiza la toma de deflexiones utilizando la viga benkelman para evaluar posibles mejoramientos . Se utiliza 1 viga benkelman calibrada , un camión calibrado. Trabajan 1 chofer, 2 técnicos de la Contratista y 1 técnico de la supervisión.
