BITACORA ELECTRÓNICA DE OBRA

Confirma Bitacora: Si	Nro Informe: 055	Fecha Informe: 04-10-2020	Nombre De La Obra: Carretera Oyon- Ambo, Tramo II: Dv. Cerro de Pasco- Dv. Chacayan	Personal Encargado: BORIS WALTER AYLLÓN CARCELÉN
---------------------------------	----------------------------	-------------------------------------	---	---

OBRA: Mejoramiento de la Carretera OYON - AMBO TRAMO 2 DESVIO CERRO DE PASCO DESVIO CHACAYAN

TRAMO 2 progresiva km. 181+000 a la progresiva km. 230+000

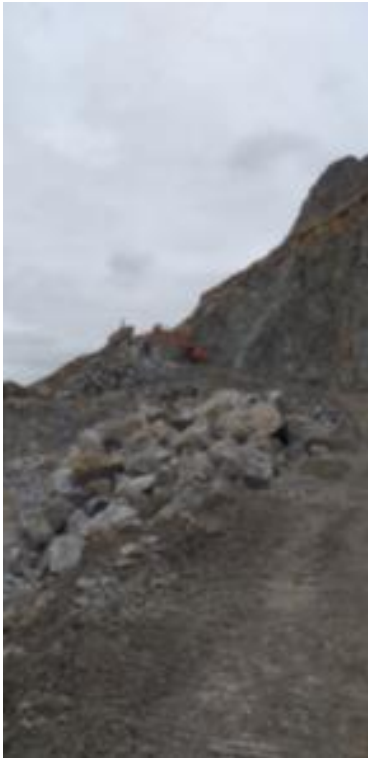
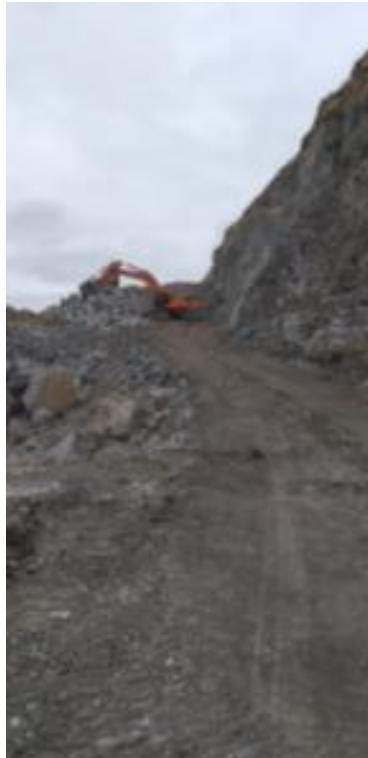
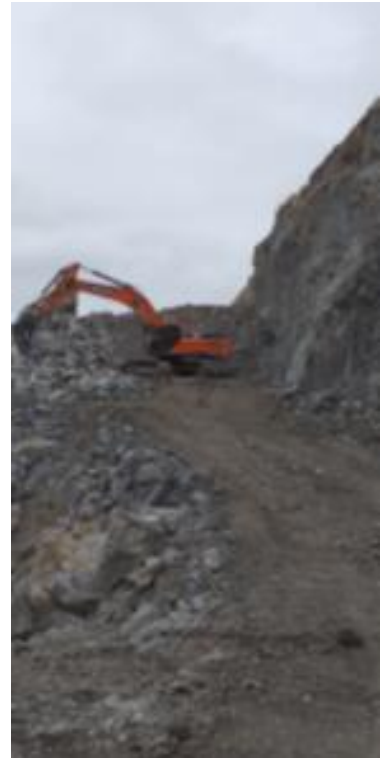
PROGRESIVA KM. 188+700

VISITA DE MONITOREO EN LA CANTERA JUANITA: Se realiza la visita de monitoreo a la cantera juanita se observa actividad de rotura de rocas.

En la progresiva KM. 188+700 Se realiza la visita a la cantera Juanita donde realizan la actividad de rotura de rocas utilizando un excavador de oruga con accesorio de demolición, Trabajan : 1 capataz, 2 obreros, 1 operador, 1 chofer.

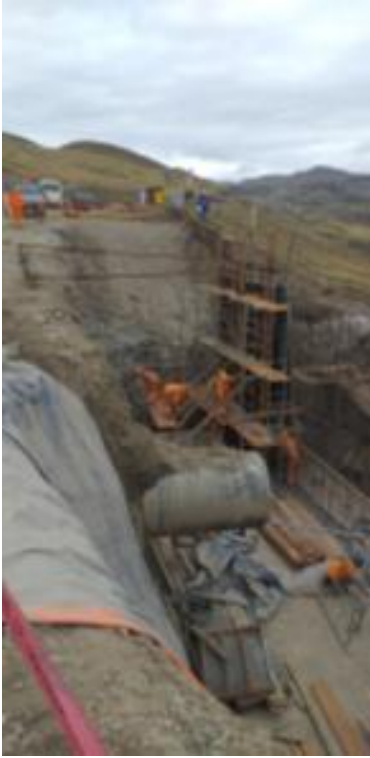
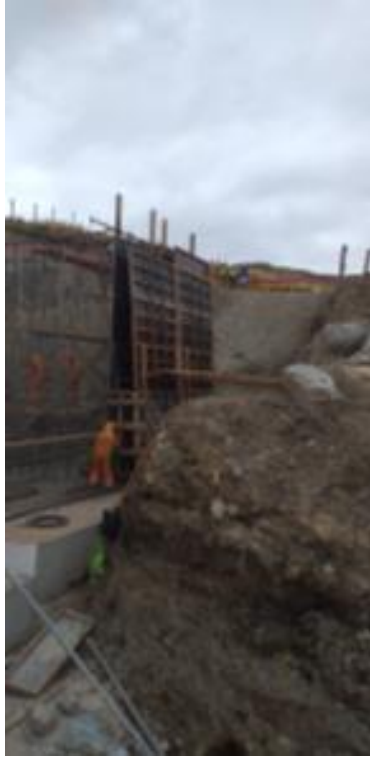
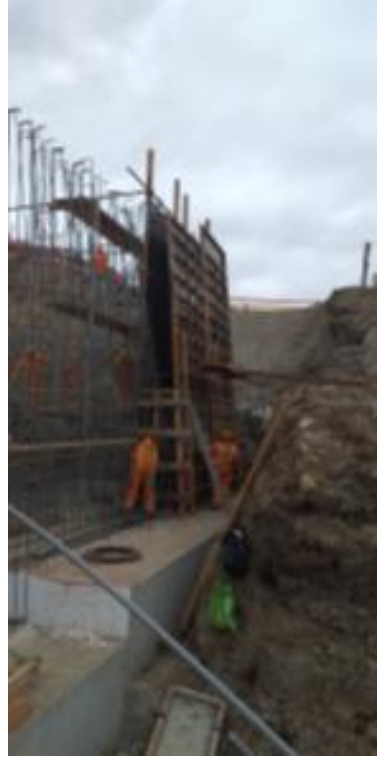
Actividades:
PROGRESIVA KM. 186+575
600.0 OBRAS DE ARTE Y DRENAJE: 612.A ENCOFRADO Y DESENCOFRADO PARA OBRAS DE ARTE: Se realiza el encofrado para la construcción de muro de concreto armado.

CDescripcion _____:
En la progresiva KM. 186+575 Se realiza el encofrado de la seccion 1 del cuerpo, para la construcción de muro de concreto armado. Trabajan: 1 capataz y 6 obreros, 2 vigias, 2 ing. especialistas de la Supervisión y 1 especialista de la Empresa Contratista.

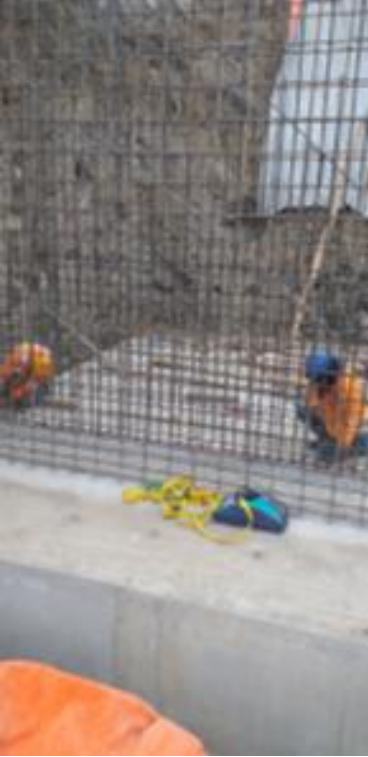
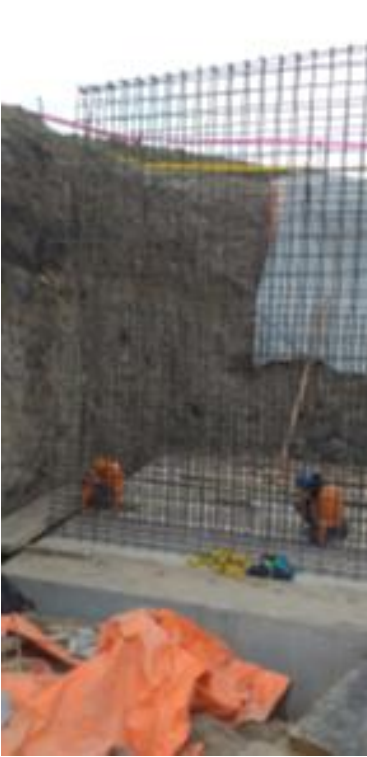
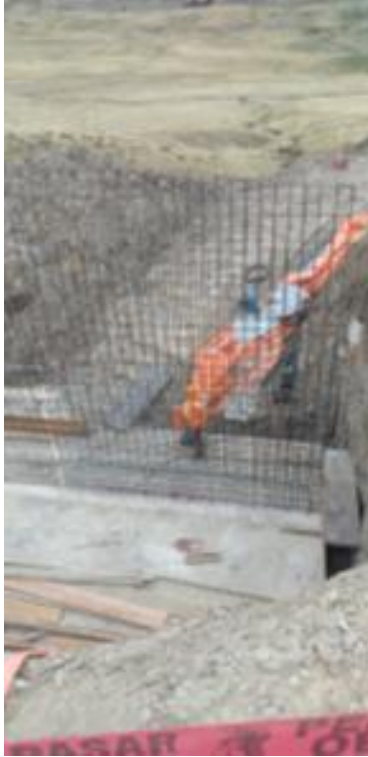
Actividades:
PROGRESIVA KM. 185+575
600.0 OBRAS DE ARTE Y DRENAJE: Partida 615.A ACERO DE REFUERZO F'Y= 4200 KG/CM2 : Se realiza la colocación de acero de refuerzo para la construcción de muro de concreto armado.

CDescripcion _____:
En la Progresiva KM. 186+575 se realiza la colocación de acero de refuerzo del cuerpo de la sección 4 del muro de concreto armado. trabajan . 1 capataz, 3 obreros y 2 vigias.

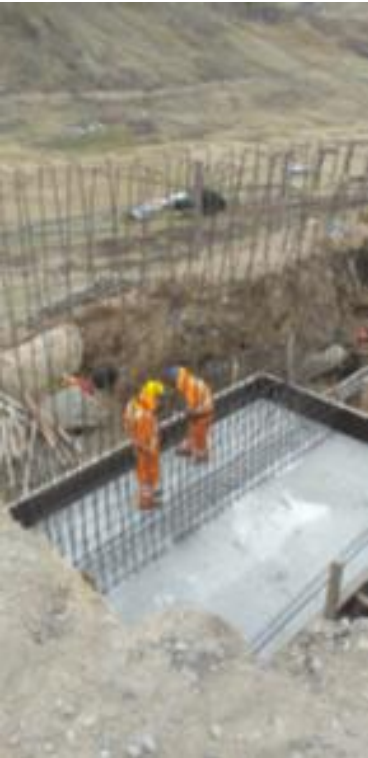
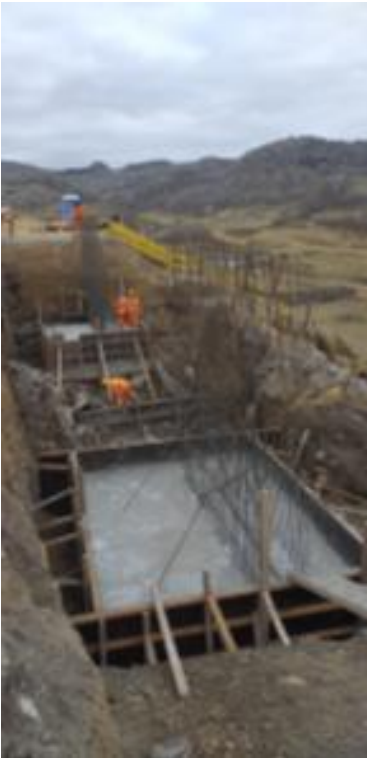
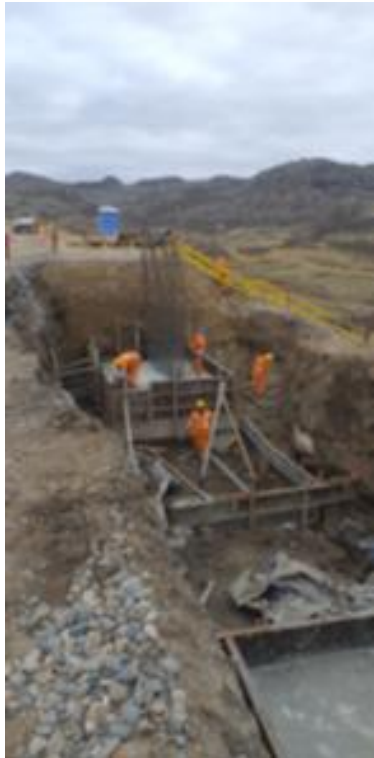
Actividades:
PROGRESIVA KM. 186+100
600.0 OBRAS DE ARTE Y DRENAJE: partida 615.A ACERO DE REFUERZO F'C= 4200 KG/CM2 : Se realiza la colocación de acero de refuerzo del cuerpo de muro

CDescripcion _____:
En la progresiva Km. 186+100 Se realiza la colocación de acero de refuerzo del cuerpo del muro , en la sección 1 y 4, para la construcción de un muro de concreto armado de cuatro secciones de 5 metros. trabajan : 1 capataz, 4 obreros, 2 vigias.

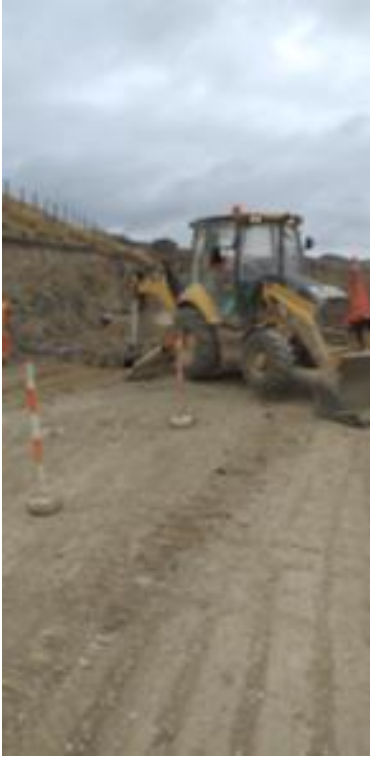
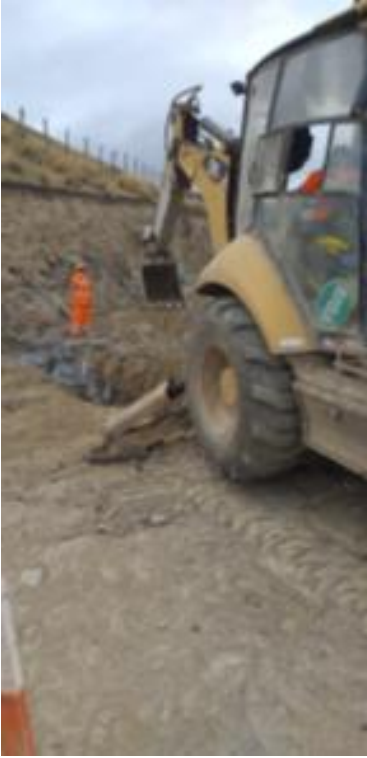
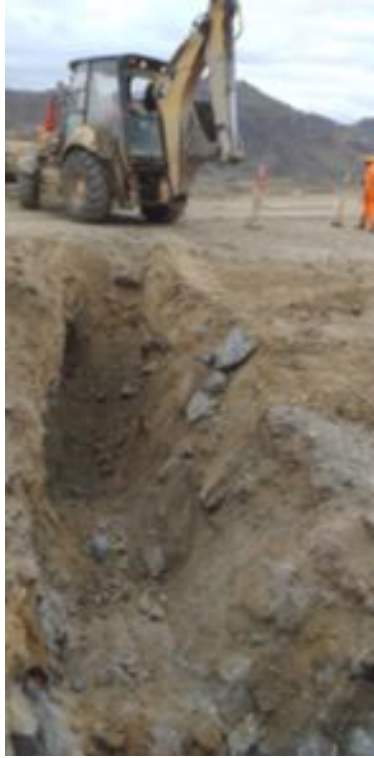
Actividades:
PROGRESIVA KM. 183+870
600.0 OBRAS DE ARTE Y DRENAJE: Partida 601.A EXCAVACION NO CLASIFICADA PARA ESTRUCTURA, Partida 625.A1: DESCARGA DE SUBDREN TIPO 2 : Se realiza la excavación para la construcción de subdren

CDescripcion _____:
En la progresiva KM. 183+870 se realiza la excavación para la construcción de descarga de subdren. se utiliza una retroexcavadora, laboran: 1 capataz, 1 operador, 2 obreros, 2 vigias.

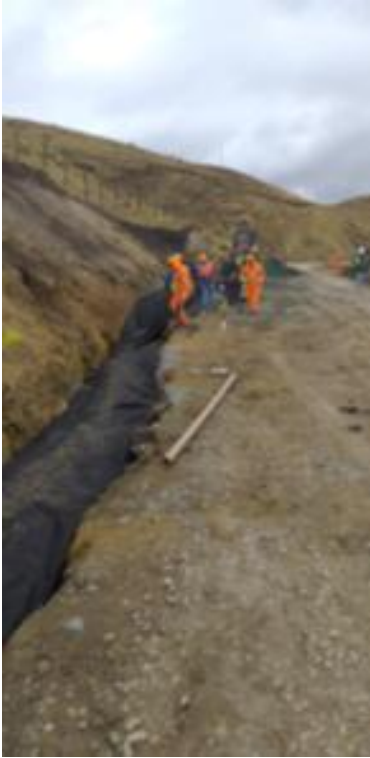
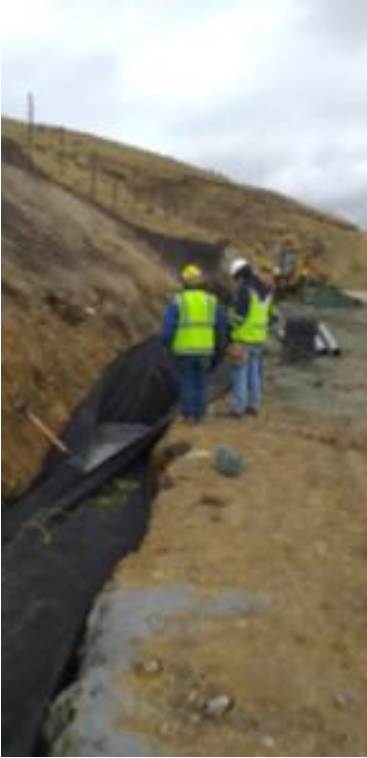
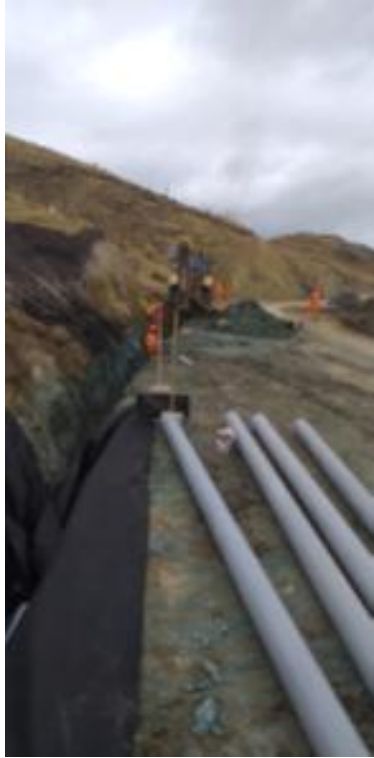
Actividades:
PROGRESIVA KM. 183+520 a 183+640
600.0 OBRAS DE ARTE Y DRENAJE: Partida 601.A EXCAVACION NO CLASIFICADA PARA ESTRUCTURA; partida 605.B MATERIAL FILTRANTE; Partida 649.E TUBERIA RIGIDA PERFORADA (6") Partida 650.H GEOTEXTIL NO TEJIDO CLASE 2

CDescripcion _____:
sub dren En la progresiva Km. 183+520 a 183+640 Se realiza la excavación para la construcción de sub dren, además, se ha colocado el geotextil , tubería perforada de 6 " , material filtrante colocado y el cierre y cosido del geotextil. Se utiliza un mini cargador, para el relleno con material filtrante y una retroexcavadora para la excavación. Trabajan: 1 Capataz, 6 obreros, 2 vigías, 2 operadores, 2 técnicos de la SDupervisión, 1 especialista de Seguridad de la Supervisión.

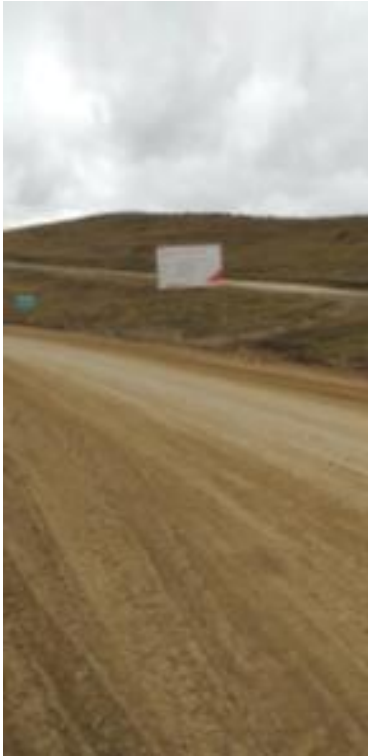
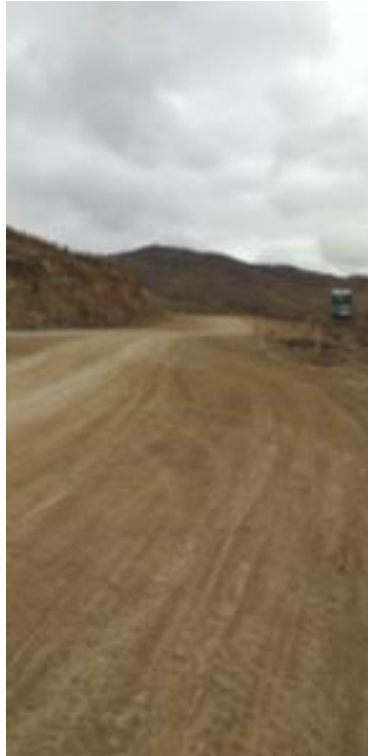
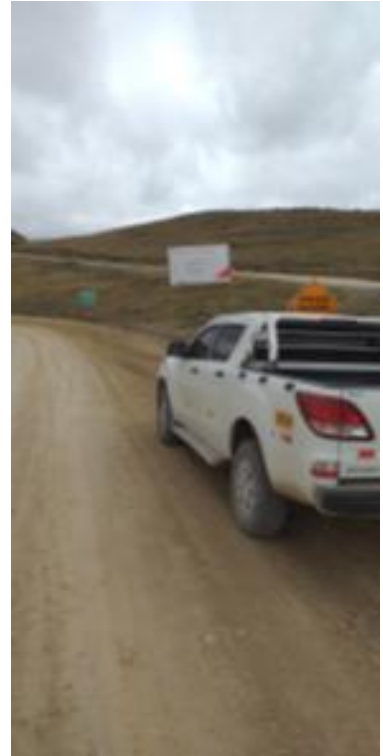
PROGRESIVA KM. 181+000

VISITA DE MONITOREO AL INICIO DEL TRAMO II: Se realiza la visita de monitoreo al inicio del tramo 2 (desvio Cerro de Pasco) sin actividad.

En la progresiva km. 181+000 se realiza la visita de monitoreo al inicio del tramo 2 (desvio Cerro de Pasco) donde se observa que hoy no se realiza ninguna actividad.

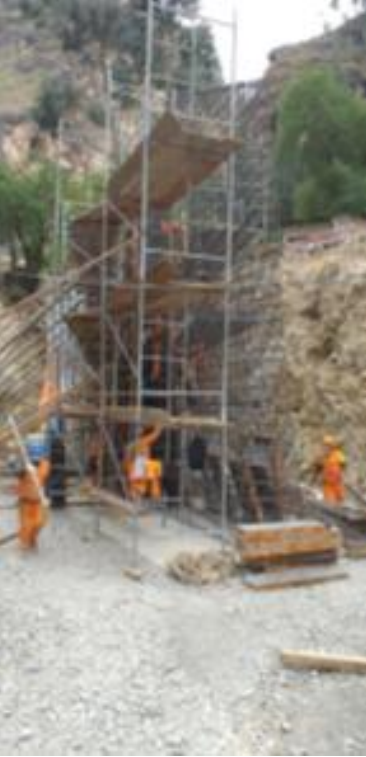
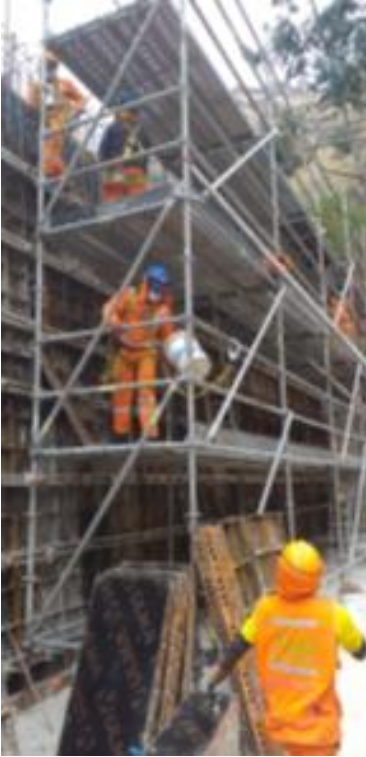
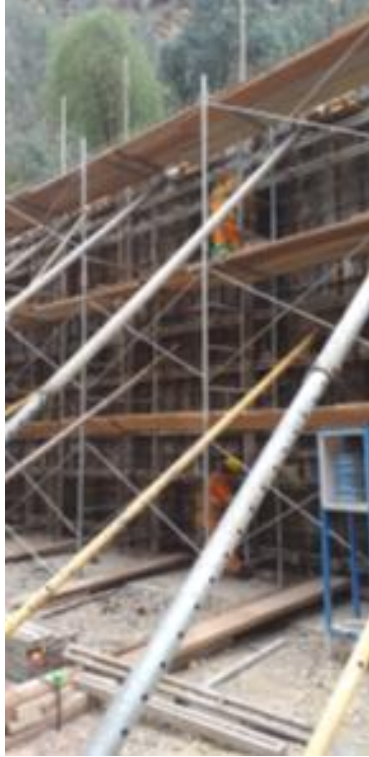
Actividades:
PROGRESIVA KM. 212+030:
1000.0 PUNTES MENORES: 1000.3 ESTRIBOS: partida 612.A1 ENCOFRADO Y DESENCOFRADO EN SECO: Se realiza el encofrado del cuerpo del estribo de salida del Puente Huarautambo.

CDescripcion _____:
En la progresiva Km. 212+030 Se realiza el encofrado del cuerpo del estribo de salida del Puente Huarautambo. Trabajan 1 capataz, 14 obreros, 2 vigías.

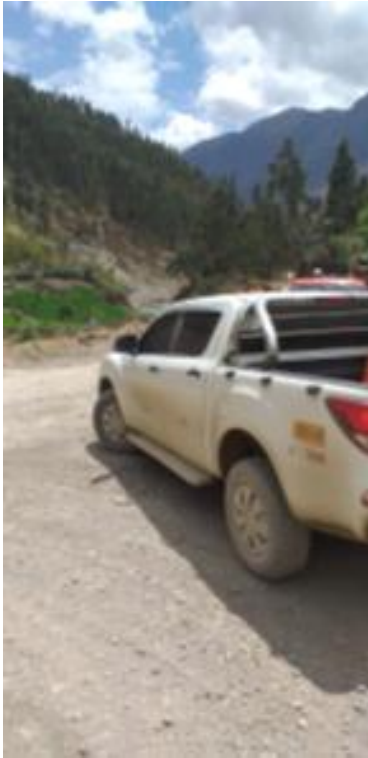
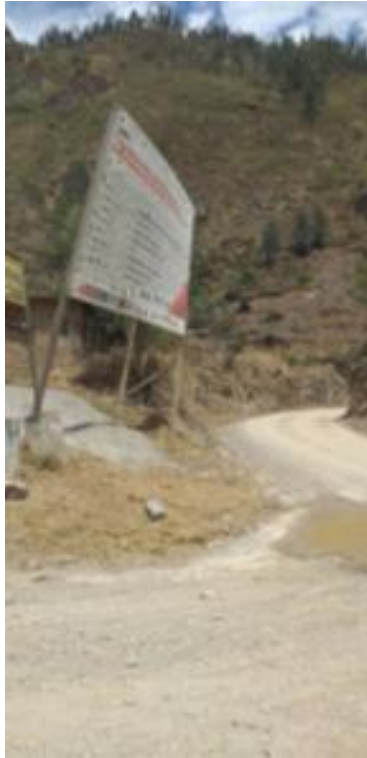
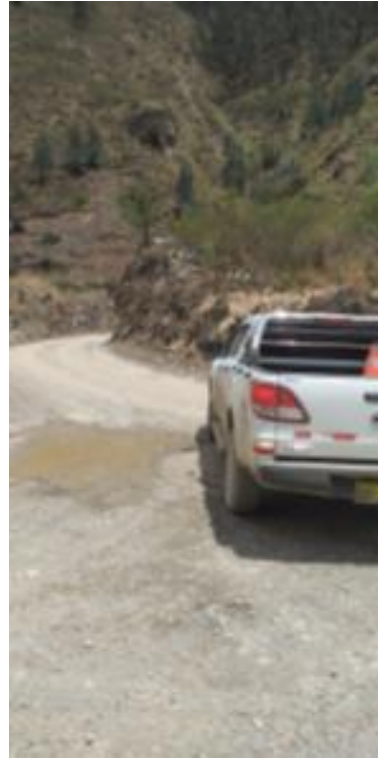
Actividades:
PROGRESIVA KM. 230+000
VISITA DE MONITOREO HASTA EL FINAL DEL TRAMO II: Se realiza la visita de monitoreo al final del tramo 2 (desvio Chacayán) no hay actividad.

CDescripcion_____:
En la progresiva KM. 230+000 se realiza la visita de monitoreo al final del tramo 2 (desvio chacayan) Se observa que no hay actividad en este punto.
