BITACORA ELECTRÓNICA DE OBRA

Confirma Bitacora: Si
Nro Informe: 48
Fecha Informe: 07-10-2020
Nombre De La Obra: Corredor vial Lima-Canta-Huayllay-Dv. Cochamarca-Emp. PE 3N Obras de Rehabilitación y Mejoramiento
Personal Encargado: LUZMILA GUERRA MOTTA

SALDO DE OBRA: “MEJORAMIENTO, REHABILITACIÓN Y CONSERVACIÓN POR NIVELES DE SERVICIO DEL CORREDOR VIAL, LIMA – CANTA – HUAYLLAY – DV. COCHAMARCA – EMPALME PE 3N”

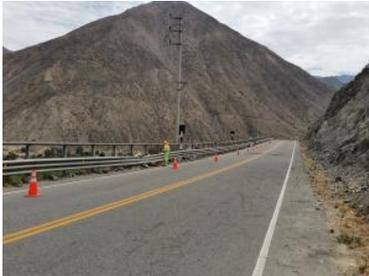
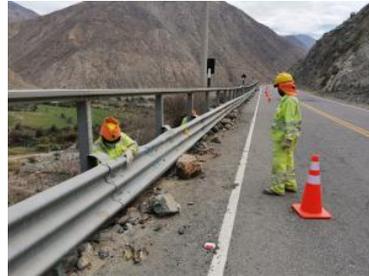
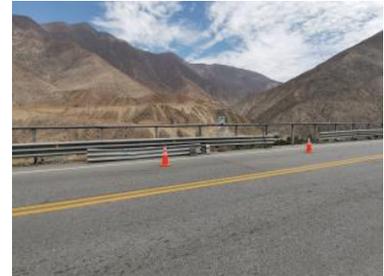
CONSERVACION INICIAL (CI2): TRAMO 1
PROGRESIVA: KM 49+240 A KM 49+300
REPARACIÓN DE GUARDAVÍAS

Personal: 3 ayudantes.
Equipos: ninguno

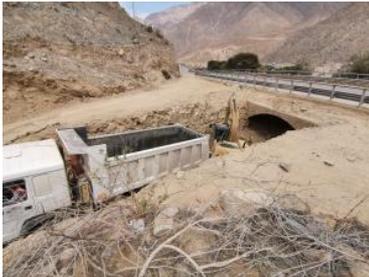
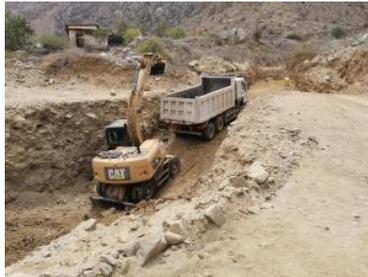
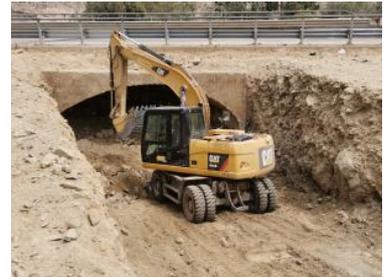
CONSERVACION INICIAL (CI2): TRAMO 1
PROGRESIVA: KM 50+180 A KM 50+200
DESCOLMATACION Y LIMPIEZA DE CAUCE CON MAQUINARIA

Personal: 1 Supervisor de campo (capataz) y 2 vigías.
Equipos: 1 retro excavadora, 1 volquete, 1 camión baranda para transporte de herramientas, 1 minivan para transporte de personal con sus respectivos operadores
Se toma conocimiento que el material excedente producto de la descolmatación realizada se transporta al DME ubicado en el km 55+600.
Las actividades son verificadas por personal auxiliar de la Supervisión de obra,

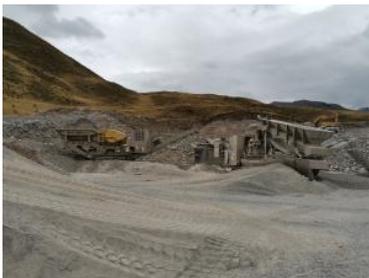
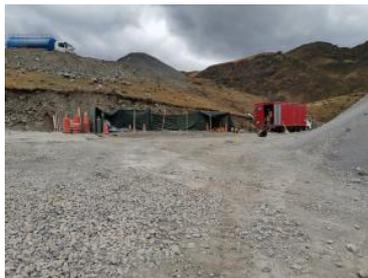
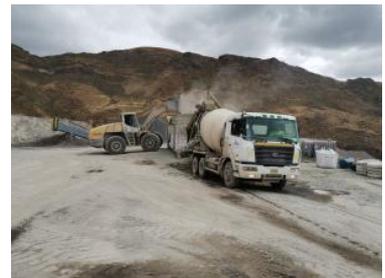
Actividades:
 OBRAS INICIALES: TRAMO 2
 PROGRESIVA: 29+700
 PLANTA INDUSTRIAL

Personal: 1 responsable de planta de producción, 2 vigilantes, 1 administrador, 1 ing, residente, 1 técnico de laboratorio, 1 capataz o supervisor de campo.
 Equipos: 1 Chancadora Primaria, 1 Chancadora Secundaria, 1 Zaranda Vibratoria, 1 Planta de concreto, 3 cargador frontal, 1 excavadora sobre orugas, 2 camion mixer operativos (2 en tránsito), con sus respectivos operadores.
 La planta industrial en su conjunto se encuentra a cargo de la Empresa CIA LA ROCA, por lo que se verifico únicamente la participación de un personal técnico de Control de Calidad de la empresa Contratista CRBC.
 Se toma conocimiento que en los últimos días se ha dejado de extraer y transportar material pétreo de la cantera ubicada en el km 37+500 aproximadamente, por parte de la Empresa CIA LA ROCA, por aparentemente no contar con suficiente espacio en la planta industrial para su procesamiento y acopio.
 Se sugiere, que, a través de la Supervisión de obra, se pudiera verificar las instalaciones de esta planta industrial en lo referido a la disposición de residuos, aceites, grasas, almacenamiento de materiales (cemento, aditivos) entre otros, en cumplimiento del Expediente Contratado.

Es preciso indicar que la empresa Contratista CRBC habría tomado las actividades que viene realizando la Empresa CIA LA ROCA dentro del ámbito de influencia del proyecto como SERVICIOS.
 Por lo que se sugiere a través de la Supervisión de Obra, y de ser el caso del Administrador de Contrato la procedencia o no del Servicio como tal.

Se sugiere, que, a través de la Supervisión de obra, se pudiera verificar las instalaciones de la planta industrial en lo referido a la disposición de residuos, aceites, grasas, almacenamiento de materiales (cemento, aditivos) entre otros, en cumplimiento del Expediente Contratado.

Se sugiere, la evaluación y de ser el caso las acciones correspondientes, respecto a la procedencia no de la contratación como SERVICIO de las actividades que la Empresa CIA LA ROCA, viene realizando dentro del ámbito de influencia del proyecto

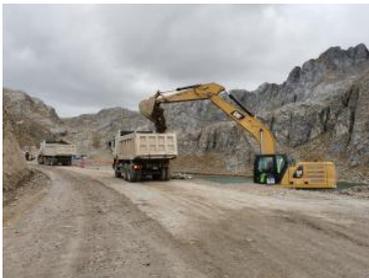
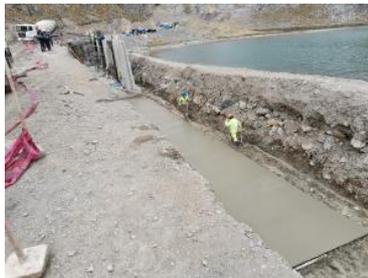
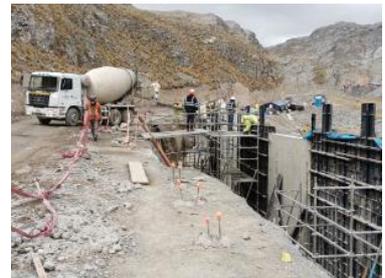
4

OBRAS INICIALES: TRAMO 2
 PROGRESIVA: km 39+990 al km 40+129
 500Obras Complementarias
 501Muro de Concreto Armado
 601.AExcavación No Clasificada para Estructuras
 610.DConcreto Clase D 20.6 MPa (f'c=210 Kg/cm2)
 610.IConcreto Clase I 9.8 MPa (f'c=100 Kg/cm2)
 612.AEncofrado y Desencofrado
 700Transporte
 700.ETransporte de Deshechos y Excedentes a DME entre Ciento Veinte metros (120 m) y Mil metros (1000 m)
 700.FTransporte de Deshechos y Excedentes a DME para Distancias Mayores de Mil metros (1000 m)

Personal: 9 operarios, 3 oficial, 9 ayudantes, 2 vigías
 Equipos: 1 excavadora sobre oruga, 3 volquetes y 2 camión mixer con sus respectivos operadores, además de 2 vibradoras de concreto
 Las actividades son verificadas por personal técnico y auxiliar de la Supervisión de obra y de la empresa Contratista CRBC
 El vertido de concreto se realiza para solados en los paños 10, 11, 12 y 13 y elevaciones en 19 y 21.
 El material excedente es transportado al DME ubicado en el km 42+000

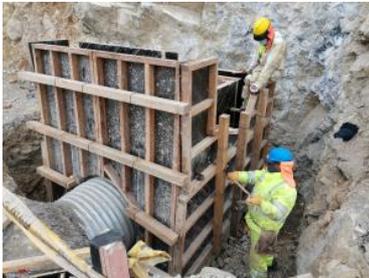
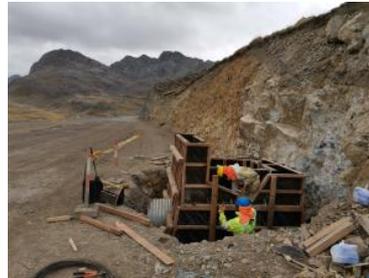
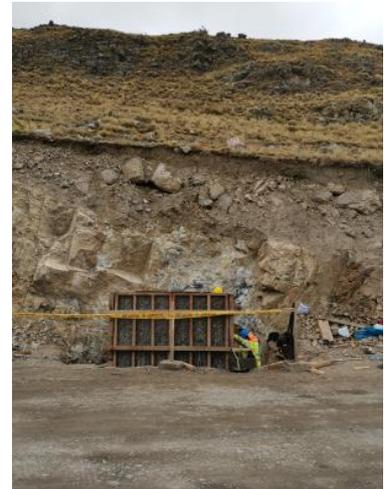
5

OBRAS INICIALES: TRAMO 2
PROGRESIVA: 43+480
600Obras de Arte
612.AEncofrado y Desencofrado

Personal: 1 operarios, 1 ayudante
Equipos: ninguno

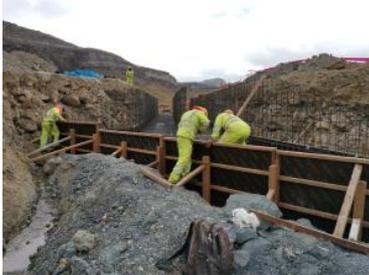
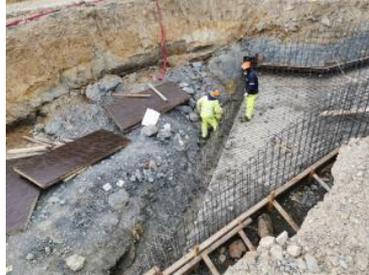
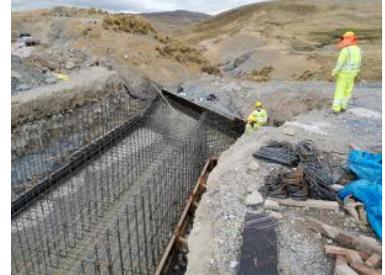
6

OBRAS INICIALES: TRAMO 2
PROGRESIVA: 55+564
600Obras de Arte
612.AEncofrado y Desencofrado
615.AAcero de Refuerzo

Personal: 4 ayudantes y 3 operarios
Equipo: ninguno
