BITACORA ELECTRÓNICA DE OBRA

Confirma Bitacora: Si	Nro Informe: 086	Fecha Informe: 07-10-2020	Nombre De La Obra: Carretera Moquegua - Omate - Arequipa Tramo: II km. 35 al km. 153,50	Personal Encargado: CUTIPA MONZON NESTOR ARNULFO
---------------------------------	----------------------------	-------------------------------------	---	--

Nro INFORME 086

REPORTE DEL MIERCOLES 07 DE OCTUBRE DEL 2020

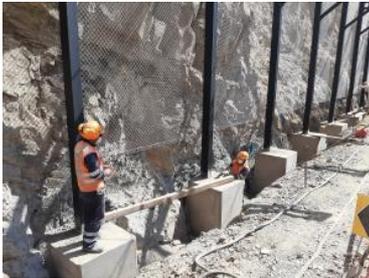
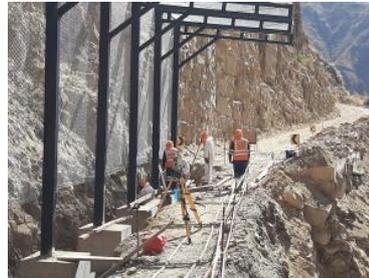
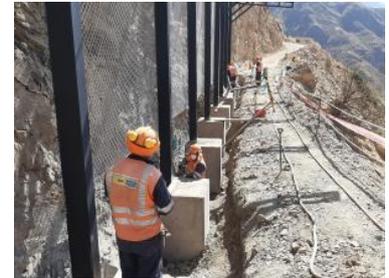
UBICACION: PROGRESIVA KM 120+040 FARALLON
PA0 12 - PERFORACION PARA ANCLAJE DE LOSA EN VOLADIZO

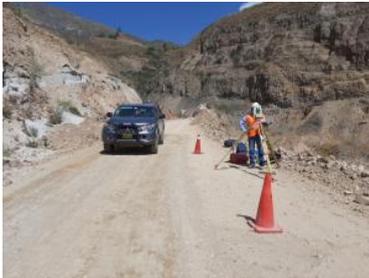
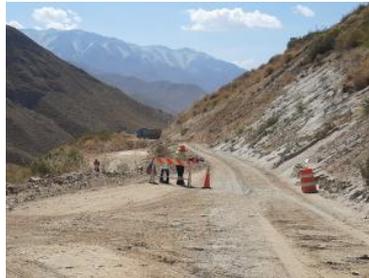
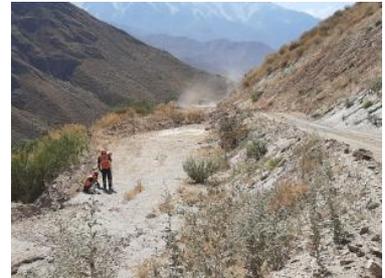
UBICACION: 120+400

TRAZO DE MEJORAMIENTO, BANQUETAS DESDE EL KM 120+110 HASTA EL KM 120+660

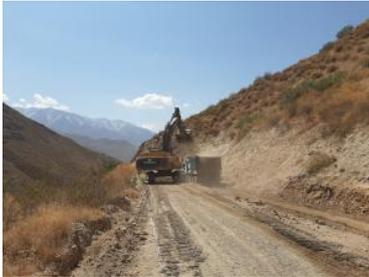
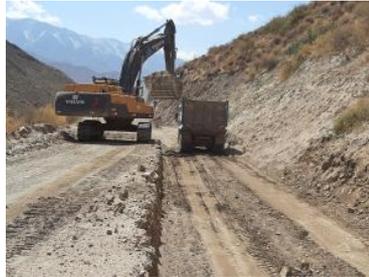
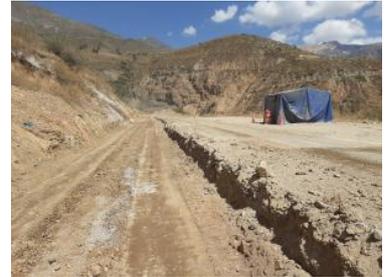
UBICACIÓN KM 120+320
MEJORAMIENTO DE SUB RASANTE P/C CORTE KM 120+110 AL KM 120+660

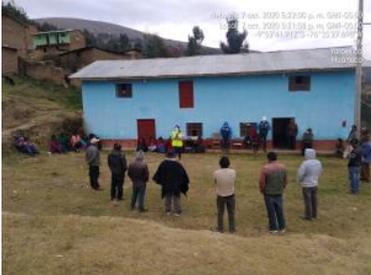
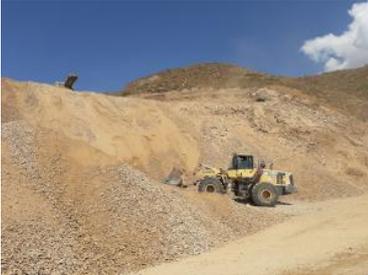
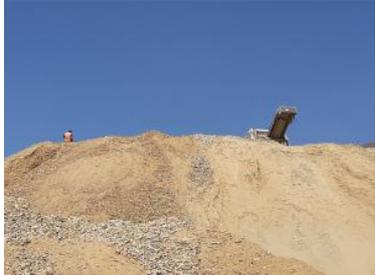
Actividades:
UBICACION: PROGRESIVA KM 119+580
CANTERA AMATA

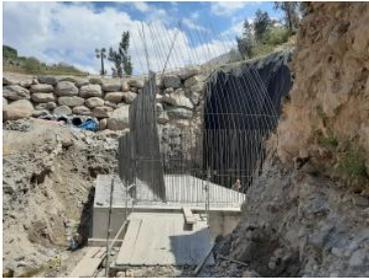
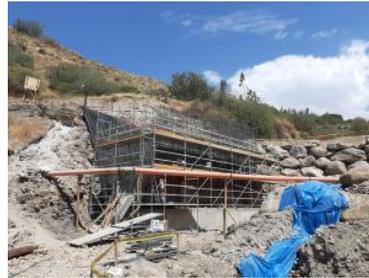
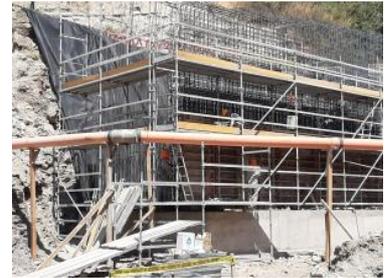
UBICACIÓN : KM 113+265 (L = 16.00 M)

1007 PUENTE AMARILLO

HABILITADO DE ACERO DE ESTRIBOS DERECHO

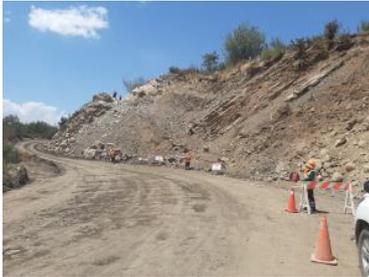
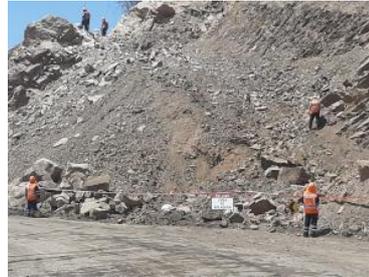
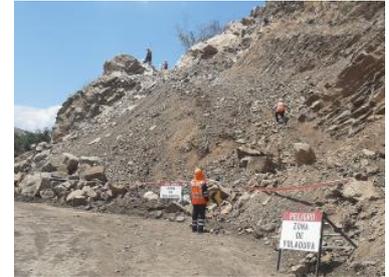
UICACION: KM 110+120

DESLIZAMIENTO DE TALUD, AFECTADOS COMUNIDAD BELLAVISTA SE TIENE ACTA DE ACUERDO.

CARGA DE ROCA PERFORADA PARA VOLADURA DE ROCA PROGRAMADA PARA HOY A LAS 3:00 PM

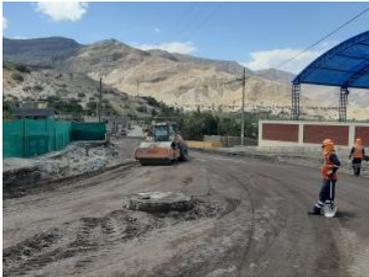
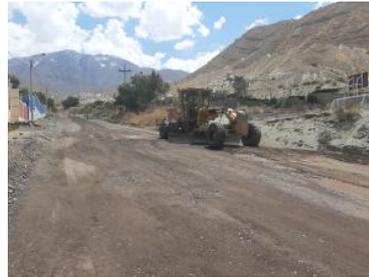
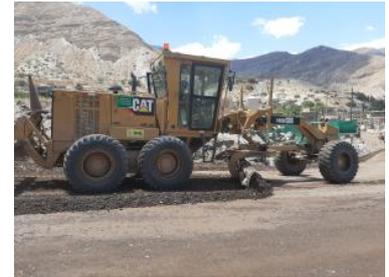
UBICACIÓN KM 101+980

MEJORAMIENTO DE SUB RASANTE P/C H=0.80 M (RELLENO)
