BITACORA ELECTRÓNICA DE OBRA

Confirma Bitacora: Si
Nro Informe: 55
Fecha Informe: 06-10-2020
Nombre De La Obra: Carretera Oyon- Ambo, Tramo II: Dv. Cerro de Pasco- Dv. Chacayan
Personal Encargado: BORIS WALTER AYLLÓN CARCELÉN

Panel Fotográfico de la Bitacora de Obras

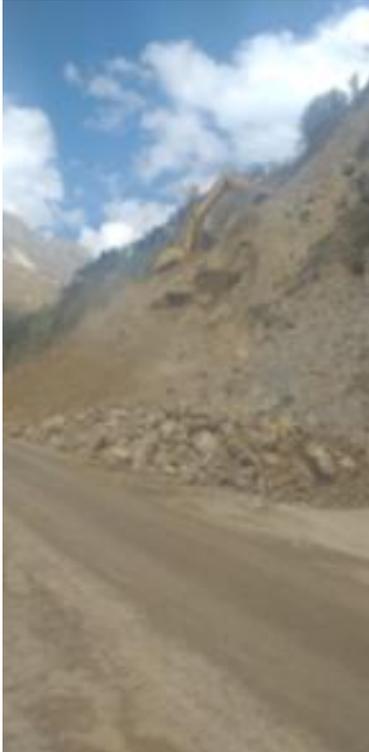
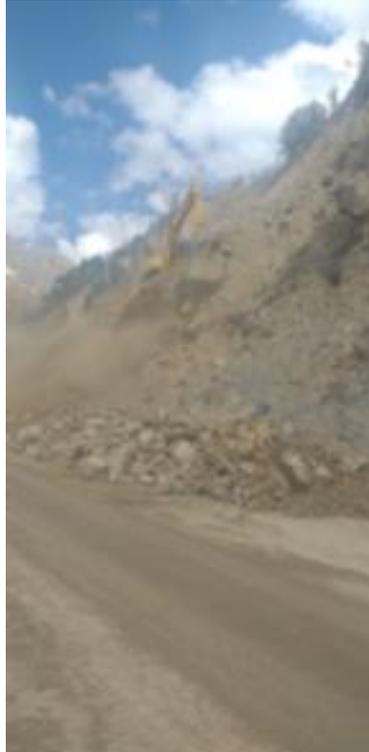
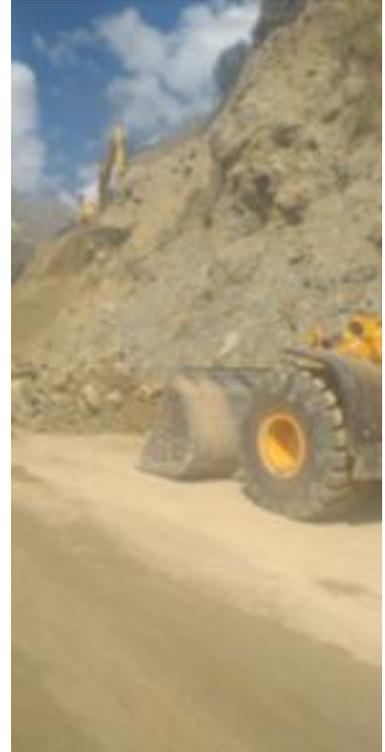
PROGRESIVA KM. 206+000

En la progresiva km. 206+000 Se realiza la construcción de banquetta, mediante el corte del talud superior con el uso de una excavadora de oruga, en la superficie de la via un Equipo cargador se encarga de despejar el material que cae por el corte y perfilado del talud. Trabajan 1 capataz, 2 obreros , 2 operadores, 2 vigias.

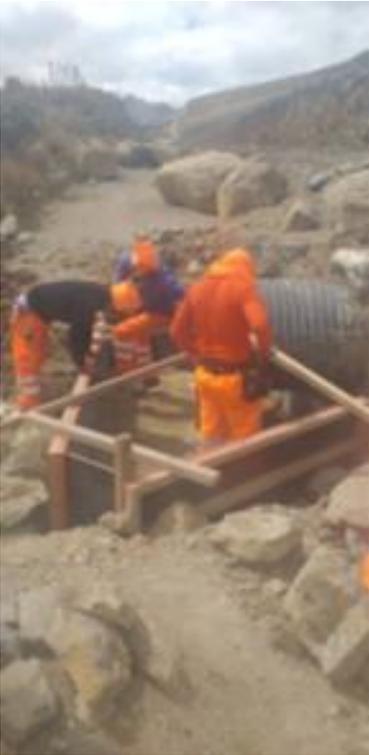
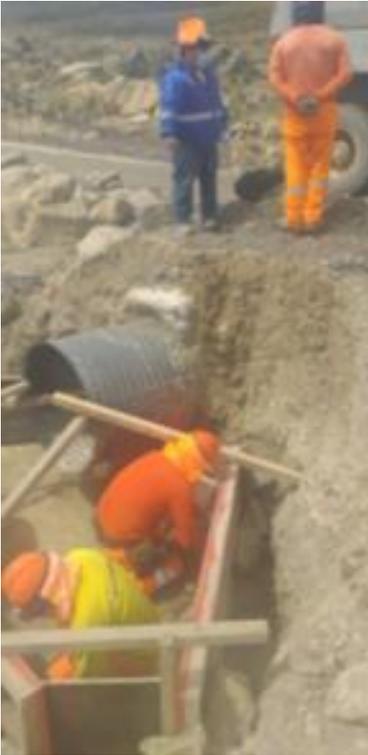
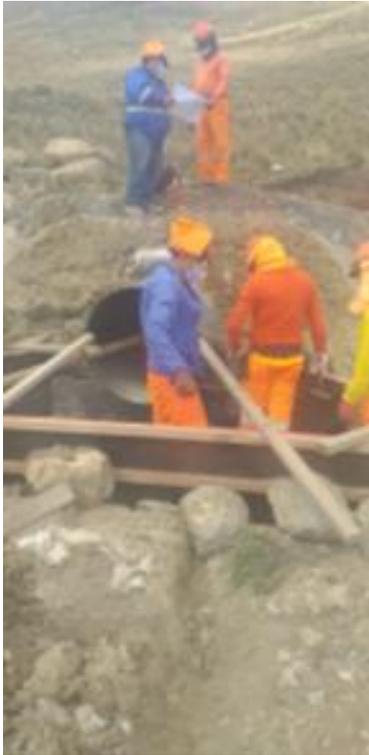
CDescripcion _____:
En la progresiva KM. 190+914 se realiza el encofrado de la zapata del cabezal de alcantarilla en el lado derecho de la vía. trabajan: 1 capataz, 4 obreros

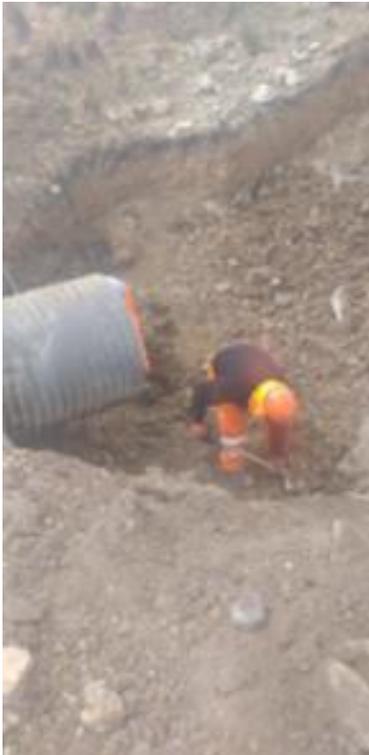
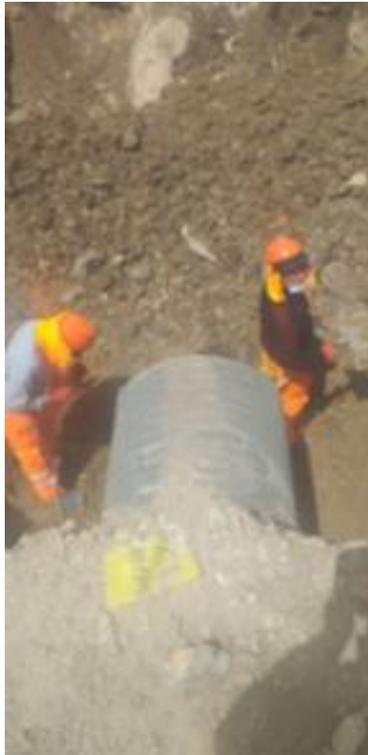
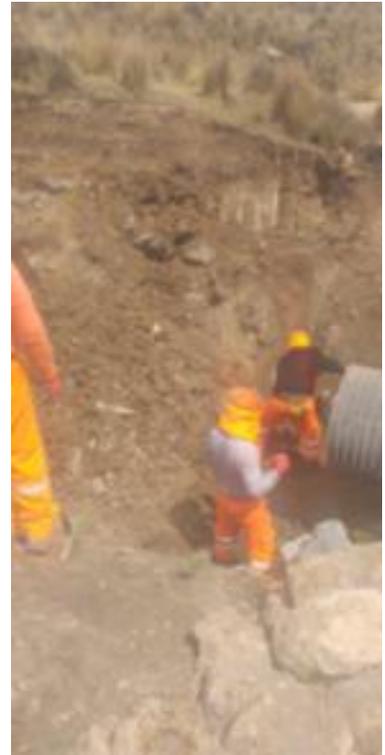
En la progresiva KM. 190+914 se realiza la excavación de la zapata del cabezal de alcantarilla en el lado izquierdo. trabajan: 1 capataz, 4 obreros

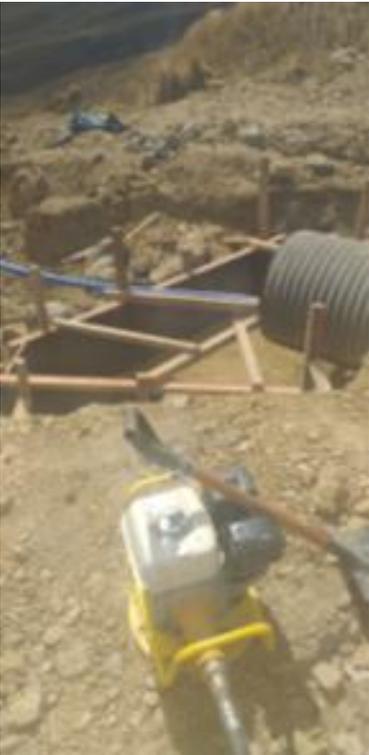
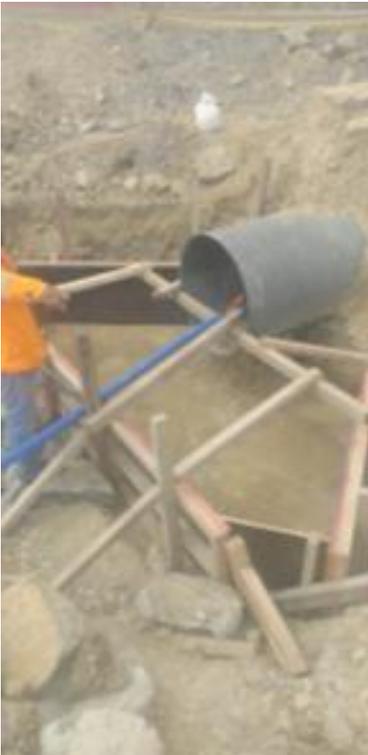
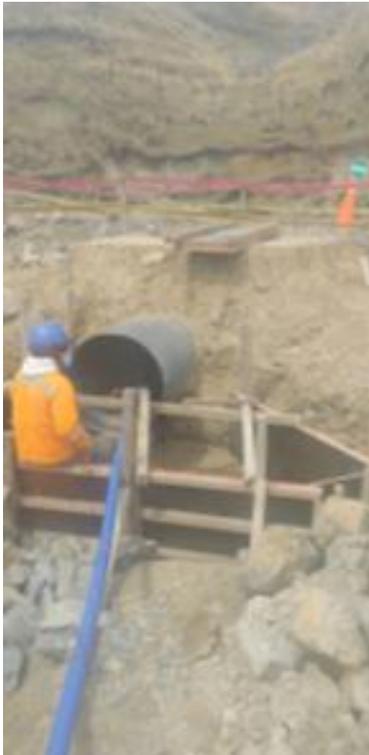
CDescripcion _____:
En la progresiva KM. 190+629 se realiza el encofrado de la zapata del cabezal de alcantarilla en el lado derecho. trabajan: 1 capataz, 4 obreros

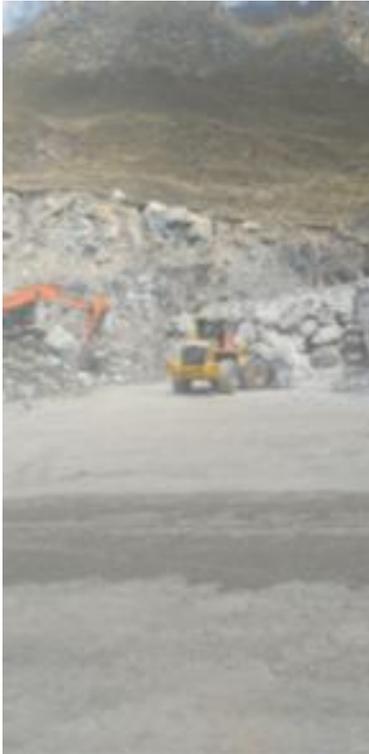
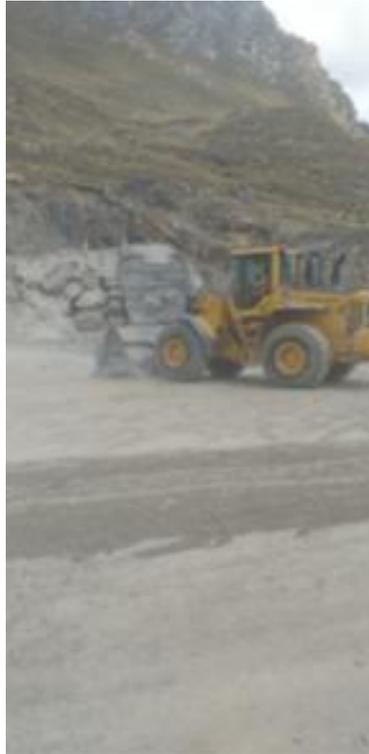
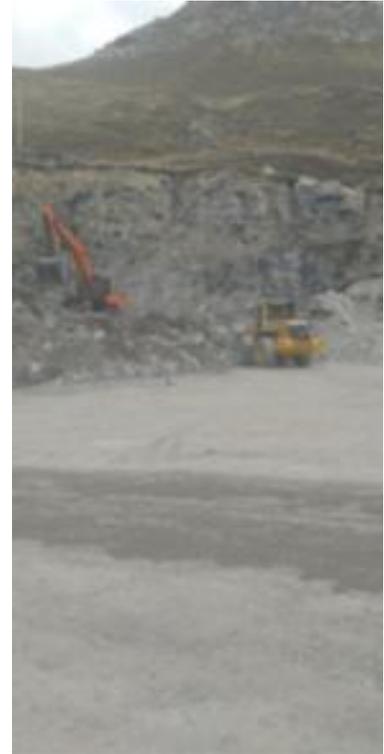
En la progresiva Km. 188+860 se realiza la visita de monitoreo a la Cantera Juanita, donde se realiza la explotación de material rocoso, se realiza el tamizado o zarandeo del material rocoso y se carga y transporte hasta el sitio de la chancadora. Se utiliza en este frente de trabajo: 1 excavadora de oruga, 1 cargador frontal, 1 excavadora de oruga con accesorio de demolición., 3 volquetes, Trabajan: 2 capataces, 4 obreros, 2 vigias, 3 choferes, 3 operadores.

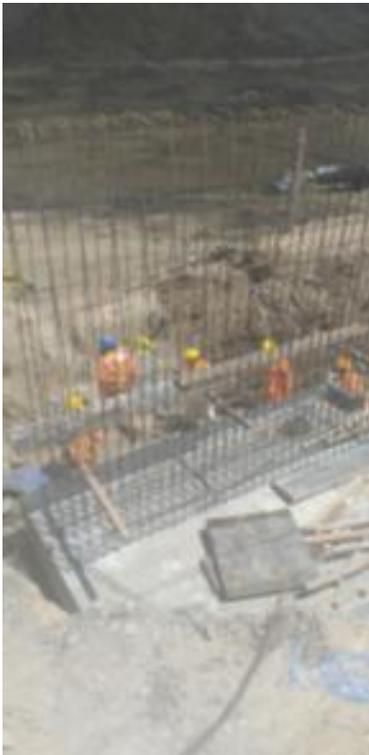
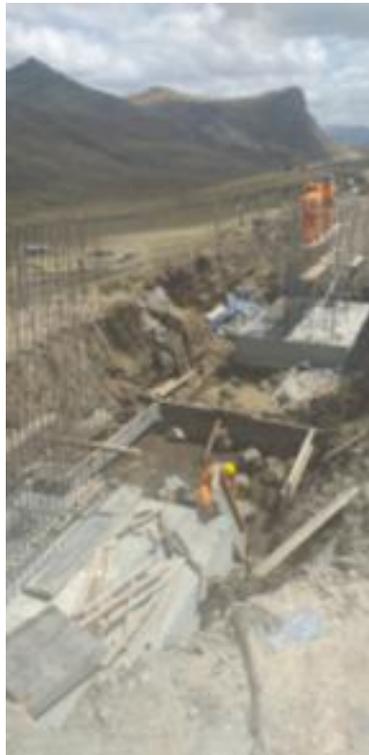
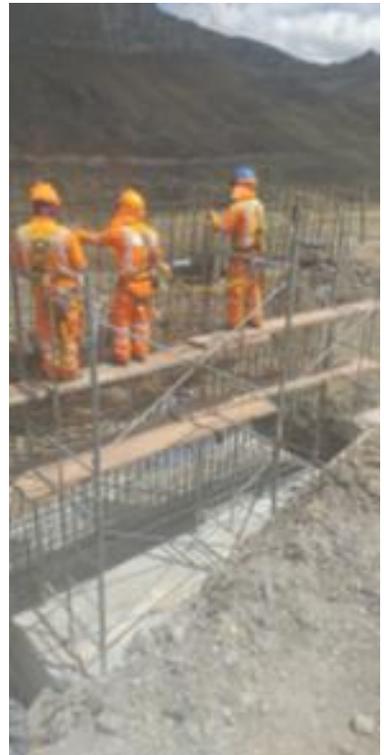
PROGRESIVA KM. 186+100

En la progresiva Km. 186+100 Se realiza la colocación de acero de refuerzo para el cuerpo del muro (sección 1 y 4). Trabajan 1 capataz, 8 obreros, 2 vigias

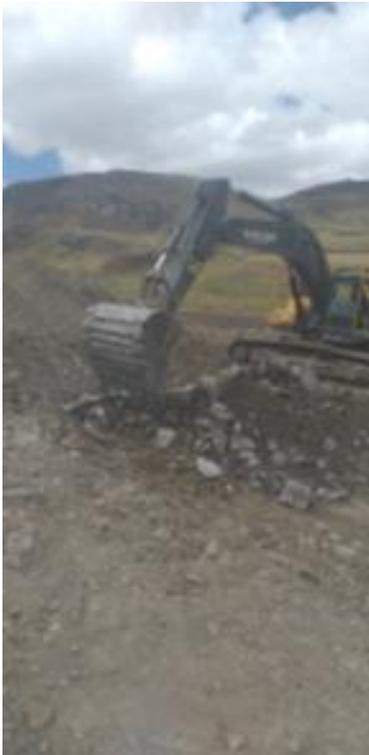
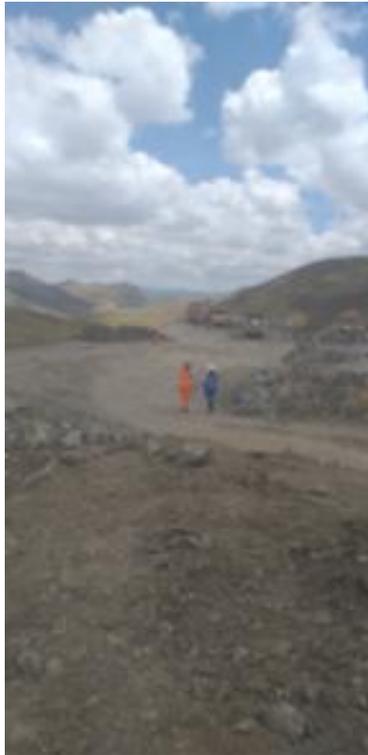
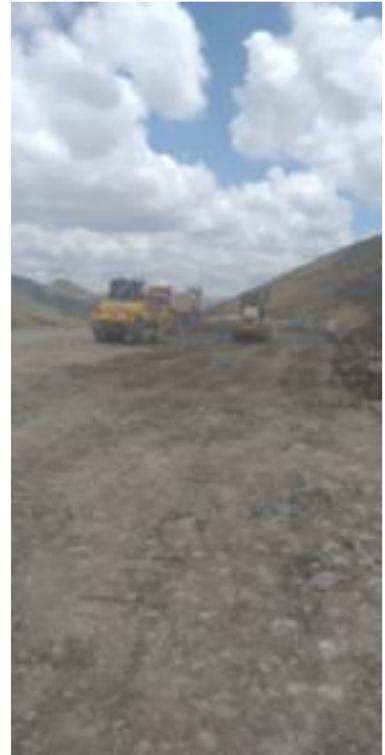
PROGRESIVA KM. 183+450

En la progresiva Km. 183+450 Se continua con la realización de la construcción de dique permanente en DME -15 . Se utiliza 1 excavadora de oruga, 1 tractor de empuje, 1 Compactadora de rodillo, 1cargador frontal , 12 volquetes. Trabajan 1 capataz, 1 técnico de la Supervisión, 4 operadores, 12 choferes, 2 vigias.

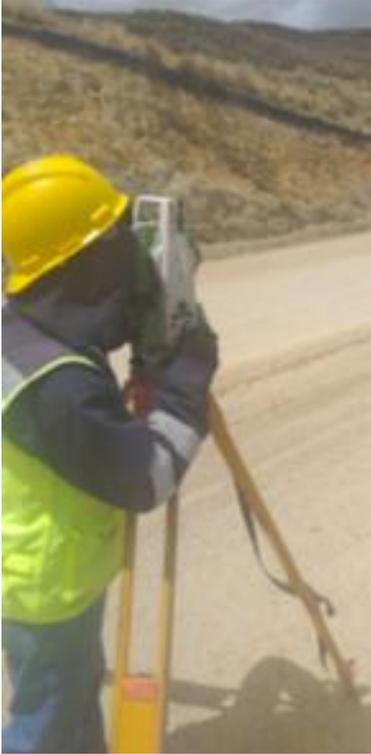
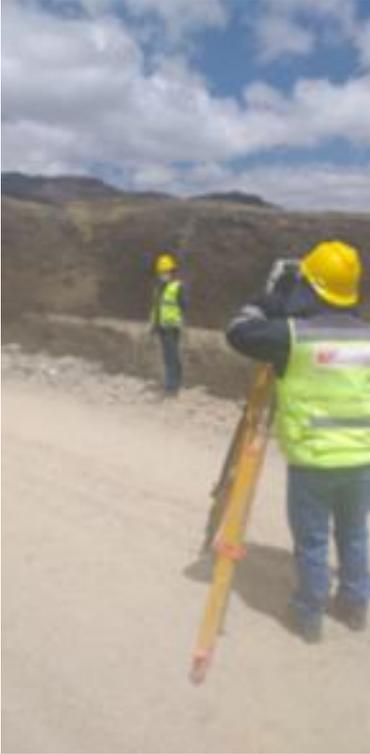
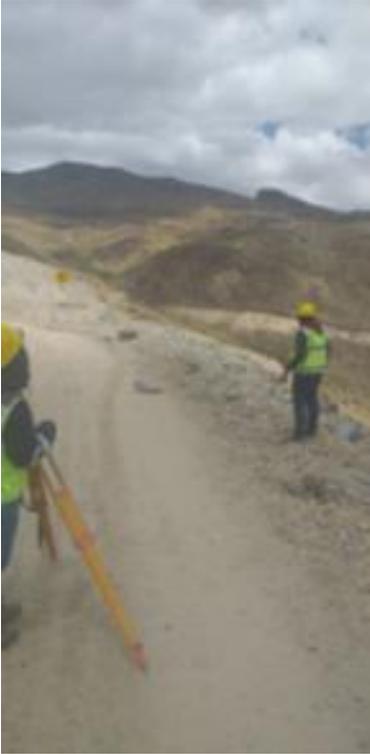
CDescripcion_____:
En la progresiva KM. 181+000 a la 183+000, La supervisión realiza la verificación topográfica de los BM desde la progresiva 181+000 hasta 183+000. actualmente se ubican en la progresiva 182+400
