BITACORA ELECTRÓNICA DE OBRA

| Confirma Bitacora: Si | Nro Informe: 55 | Fecha Informe: 06-10-2020 | Nombre De La Obra: Carretera Oyon- Ambo, Tramo II: Dv. Cerro de Pasco- Dv. Chacayan | Personal Encargado: BORIS WALTER AYLLÓN CARCELÉN |

OBRA: Mejoramiento de la Carretera OYON - AMBO TRAMO 2 DESVIO CERRO DE PASCO DESVIO CHACAYAN

Visita de monitoreo desde la progresiva 214+500 hasta la progresiva 181+000(Desvio Cerro de Pasco) - Yanahuanca

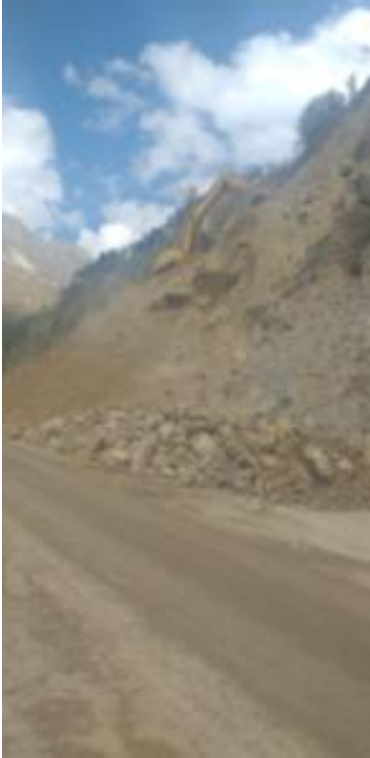
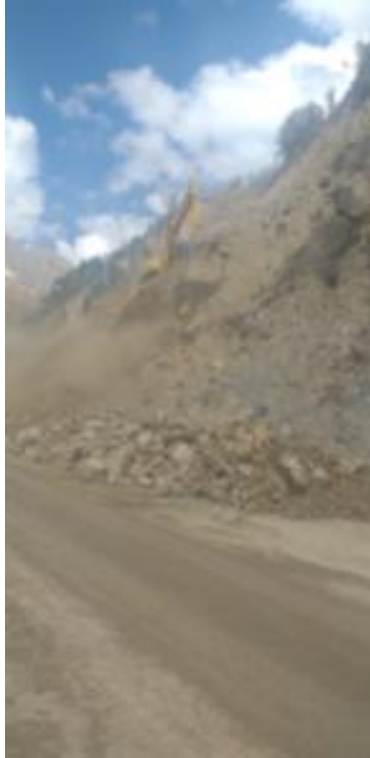
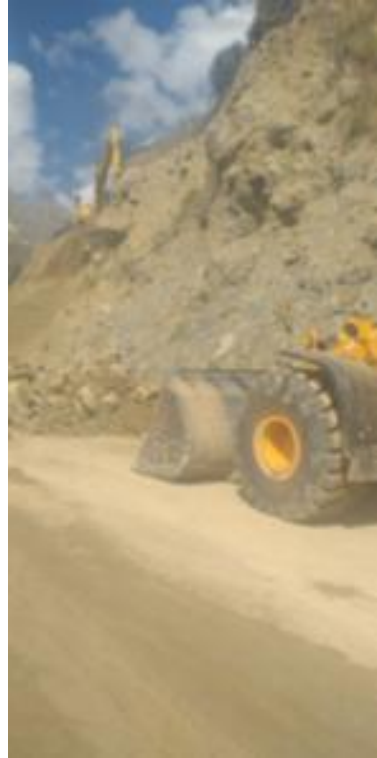
Actividades:
PROGRESIVA KM. 206+000
200.0 MOVIMIENTO DE TIERRAS: Partida 205.A EXCAVACION EN EXPLANACIONES EN MATERIAL COMUN; Partida 207.A PERFILADO Y COMPACTADO EN ZONAS DE CORTE:

CDescripcion _____ :
En la progresiva km. 206+000 Se realiza la construcción de banquetta, mediante el corte del talud superior con el uso de una excavadora de oruga, en la superficie de la via un Equipo cargador se encarga de despejar el material que cae por el corte y perfilado del talud. Trabajan 1 capataz, 2 obreros , 2 operadores, 2 vigias.

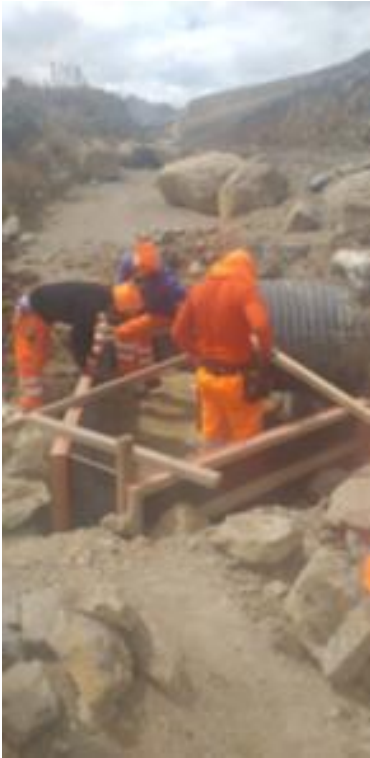
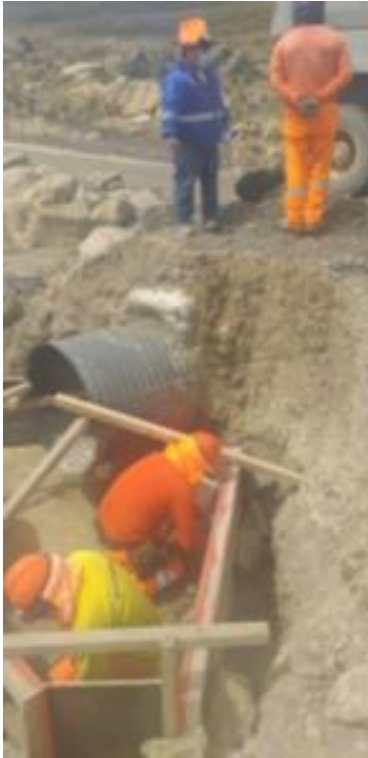
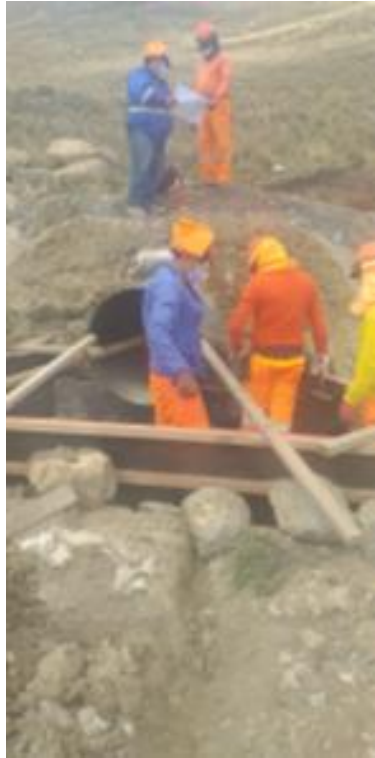
Actividades:
PROGRESIVA KM. 190+914 600.0 OBRA DE ARTE Y DRENAJE: Partida 612.A ENCOFRADO Y DESENCOFRADO PARA OBRAS DE ARTE: Se realiza el encofrado de la zapata del cabezal de alcantarilla (lado derecho)

CDescripcion _____:
En la progresiva KM. 190+914 se realiza el encofrado de la zapata del cabezal de alcantarilla en el lado derecho de la vía. trabajan: 1 capataz, 4 obreros

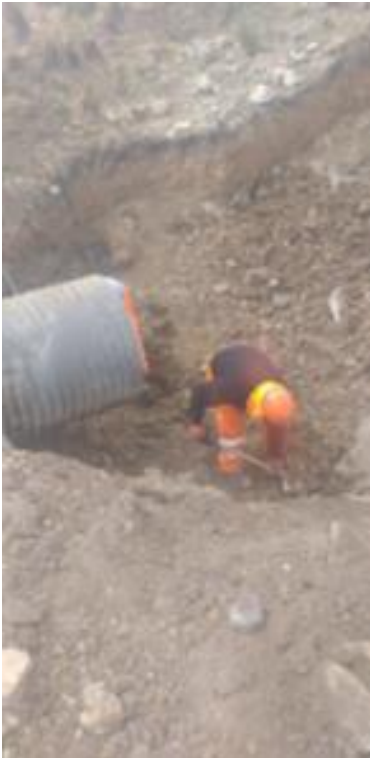
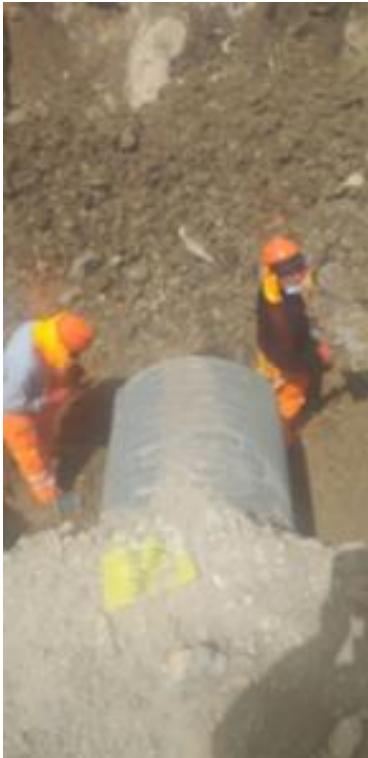
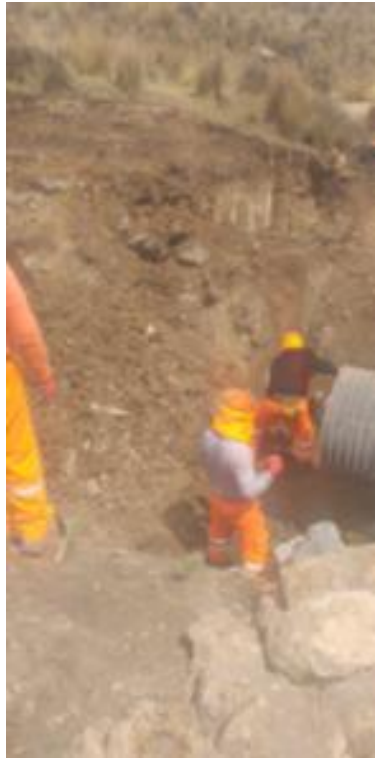
Actividades:
PROGRESIVA KM. 190+914
600.0 OBRA DE ARTE Y DRENAJE: Partida 612.A ENCOFRADO Y DESENCOFRADO PARA OBRAS DE ARTE: Se realiza la excavación de la zapata del cabezal de alcantarilla en el lado izquierdo

CDescripcion _____:
En la progresiva KM. 190+914 se realiza la excavación de la zapata del cabezal de alcantarilla en el lado izquierdo. trabajan: 1 capataz, 4 obreros

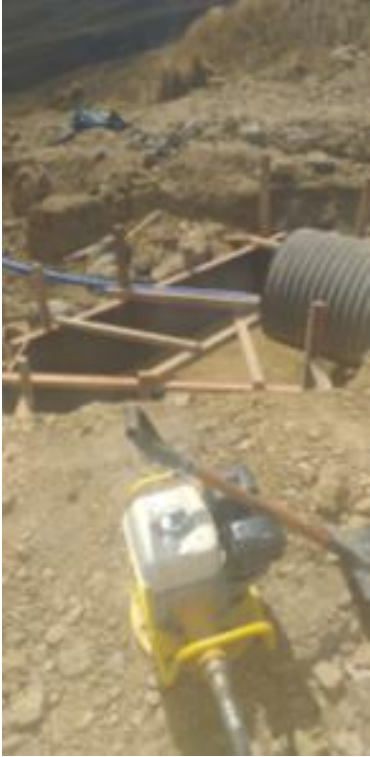
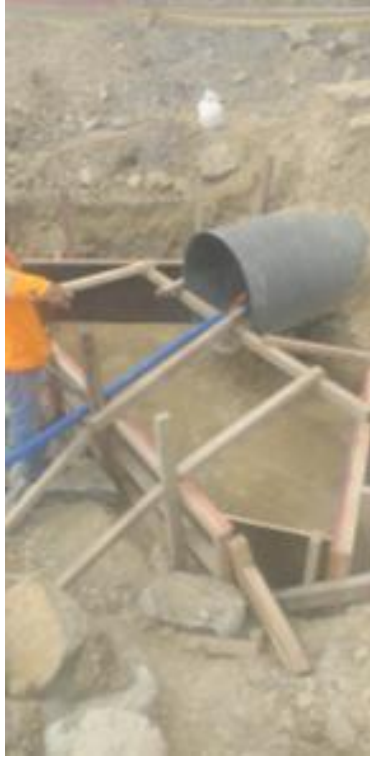
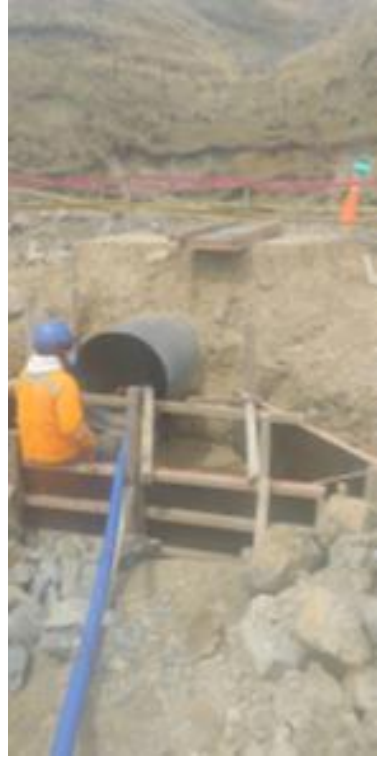
Actividades:
PROGRESIVA KM. 190+629
600.0 OBRA DE ARTE Y DRENAJE: Partida 612.A ENCOFRADO Y DESENCOFRADO PARA OBRAS DE ARTE: Se realiza la excavación de la zapata del cabezal de alcantarilla en el lado derecho

CDescripcion _____:
En la progresiva KM. 190+629 se realiza el encofrado de la zapata del cabezal de alcantarilla en el lado derecho. trabajan: 1 capataz, 4 obreros

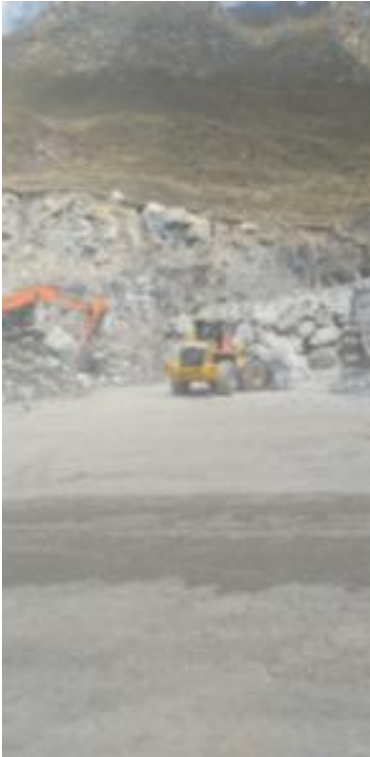
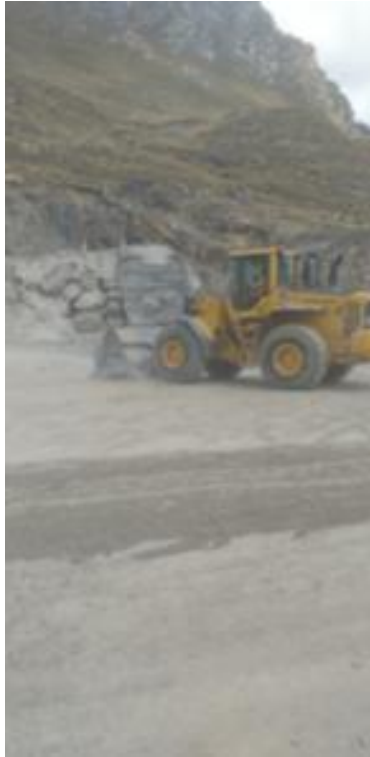
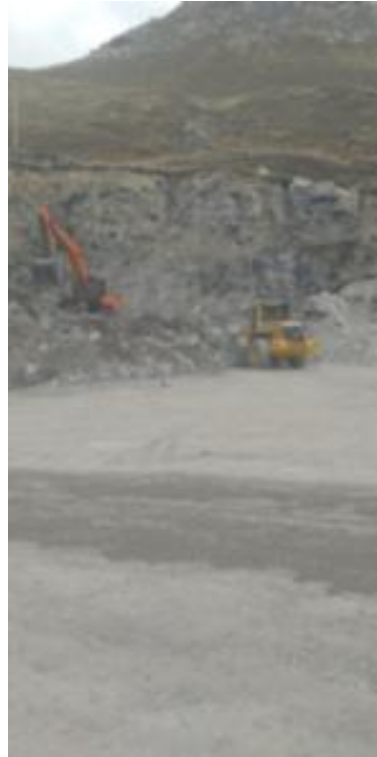
Actividades:
PROGRESIVA KM. 188+860
VISITA DE MONITOREO A CANTERA JUANITA: cabtera juanita 18886

CDescripcion_____:
En la progresiva Km. 188+860 se realiza la visita de monitoreo a la Cantera Juanita, donde se realiza la explotación de material rocoso, se realiza el tamizado o zarandeo del material rocoso y se carga y transporte hasta el sitio de la chancadora. Se utiliza en este frente de trabajo: 1 excavadora de oruga, 1 cargador frontal, 1 excavadora de oruga con accesorio de demolición., 3 volquetes, Trabajan: 2 capataces, 4 obreros, 2 vigias, 3 choferes, 3 operadores.

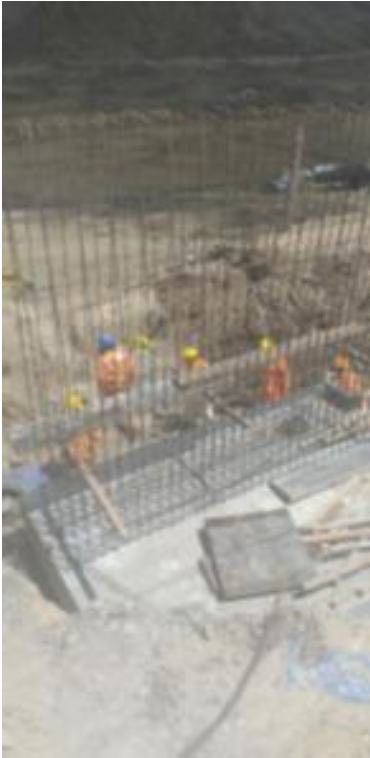
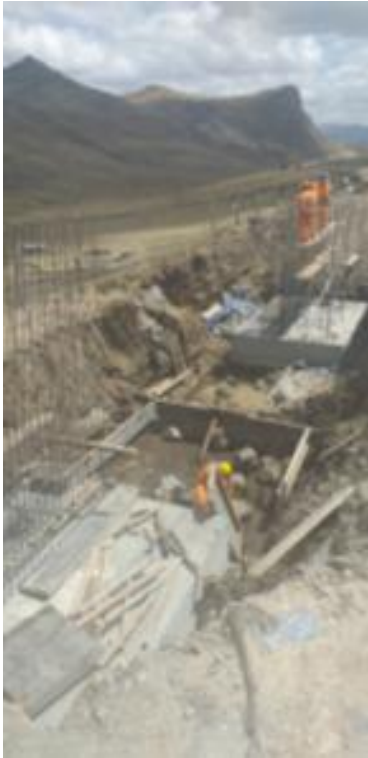
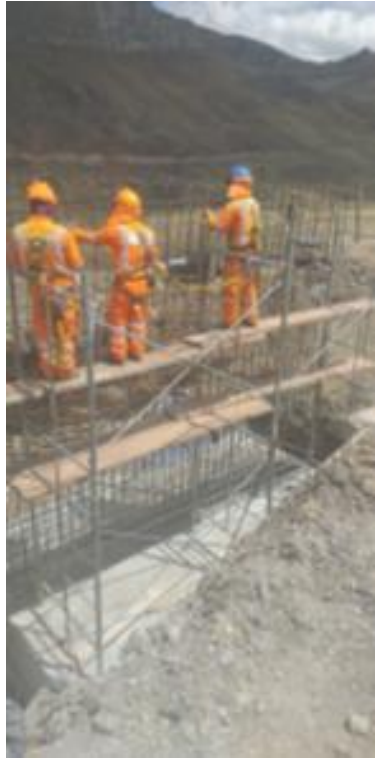
Actividades:
PROGRESIVA KM. 186+100
600.0 OBRAS DE ARTE Y DRENAJE : Partida 615,A ACERO DE REFUERZO FÝ= 4200 KG/CM2 : Se realiza la colocación de acero refuerzo para el cuerpo del muro.

CDescripcion_____:
En la progresiva Km. 186+100 Se realiza la colocación de acero de refuerzo para el cuerpo del muro (sección 1 y 4). Trabajan 1 capataz, 8 obreros, 2 vigias

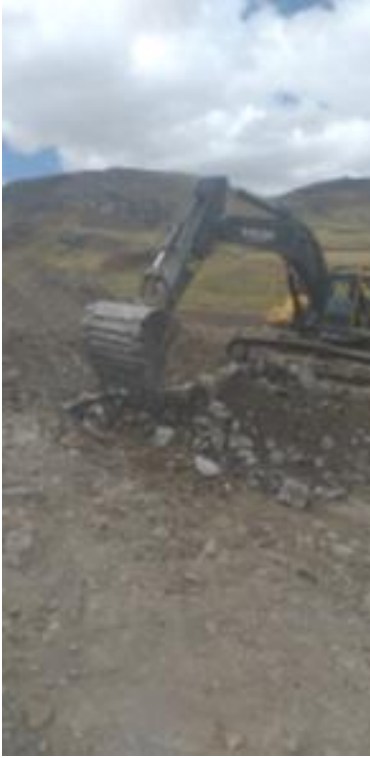
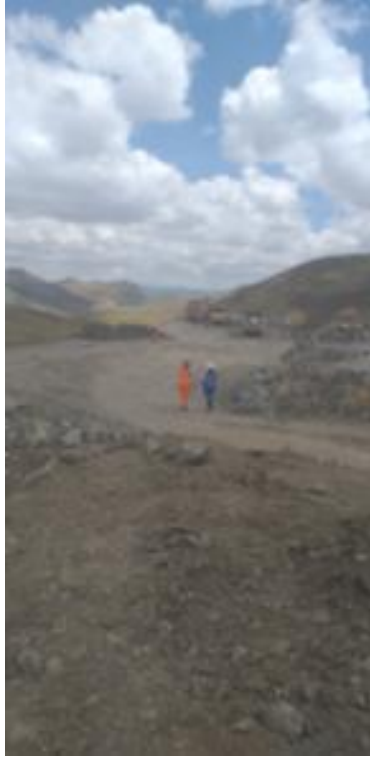
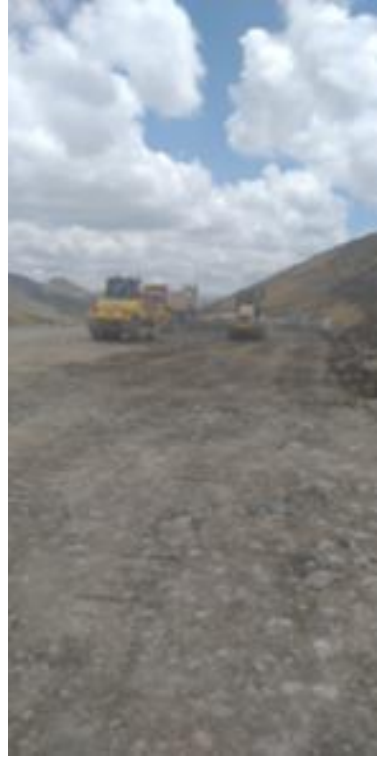
Actividades:
PROGRESIVA KM. 183+450
OBRAS DE ARTE Y DRENAJE: partida 670.B1 CONSTRUCCION DE DIQUES PERMANENTES: Se continua con la construcción de dique permanente en DME - 15

CDescripcion_____:
En la progresiva Km. 183+450 Se continua con la realización de la construcción de dique permanente en DME -15 . Se utiliza 1 excavadora de oruga, 1 tractor de empuje, 1 Compactadora de rodillo, 1cargador frontal , 12 volquetes. Trabajan 1 capataz, 1 técnico de la Supervisión, 4 operadores, 12 choferes, 2 vigias.

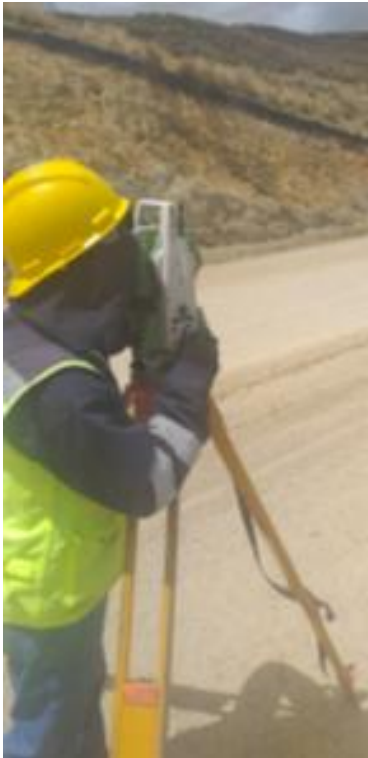
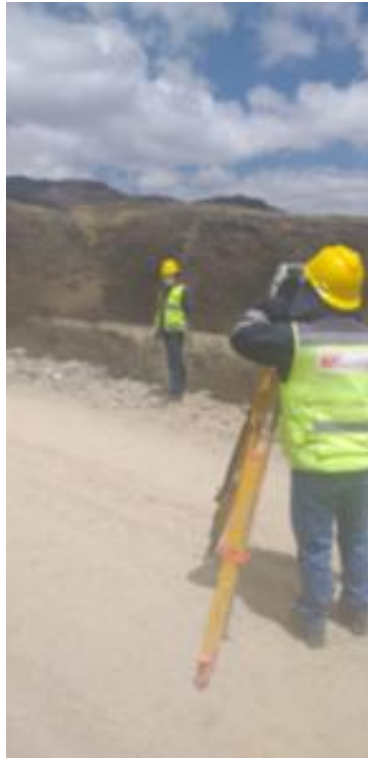
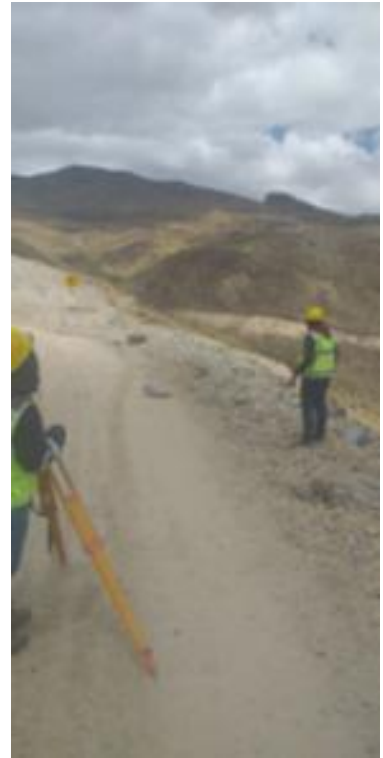
TRABAJOS DE VERIFICACIÓN TOPOGRAFICA: La supervisión realiza la verificación de nivelación topográfica de los BM desde la progresiva 181+000 hasta la 183+000

En la progresiva KM. 181+000 a la 183+000, La supervisión realiza la verificación topográfica de los BM desde la progresiva 181+000 hasta 183+000. actualmente se ubican en la progresiva 182+400
