BITACORA ELECTRÓNICA DE OBRA

Confir ma Bitacora: Si
Nro Informe: 058
Fecha Informe: 07-10-2020
Nombre De La Obra: Carretera Oyon- Ambo, Tramo II: Dv. Cerro de Pasco- Dv. Chacayan
Personal Encargado: BORIS WALTER AYLLÓN CARCELÉN

NUMERO DE INFORME : 0058
CONTRATO DE OBRA: No. 167-2018-MTC/ 20.2 de fecha 20/12/2018- Con precios de Octubre del 2017
EMPRESA CONTRATISTA: CONSORCIO CARRETERO DEL PERU (CHINA GEZHOUBA GROUP COMPANY LIMITED SUCURSAL DEL PERU Y EIVI S.AC.)
OBRA: Mejoramiento de la Carretera OYON - AMBO TRAMO 2 DESVIO CERRO DE PASCO DESVIO CHACAYAN
TRAMO 2 progresiva km. 181+000 a la progresiva km. 230+000
Visita de monitoreo desde la progresiva 214+500 hasta la progresiva 280+000(Ciudad de Ambo)

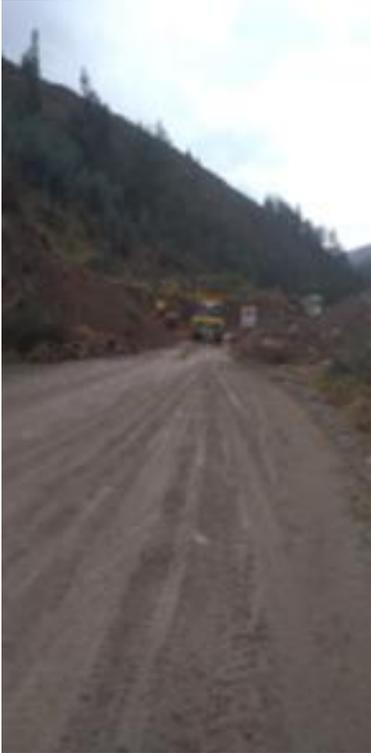
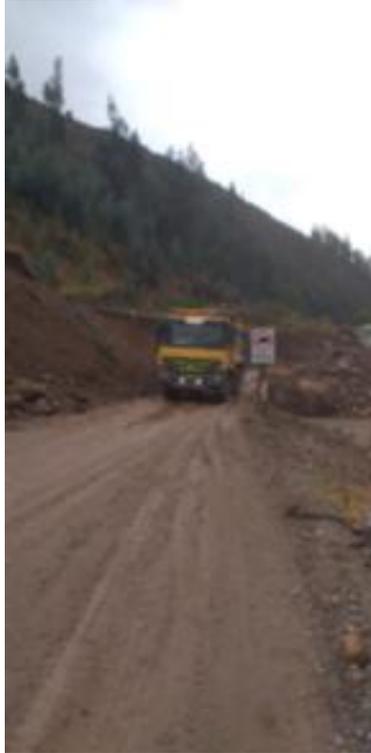
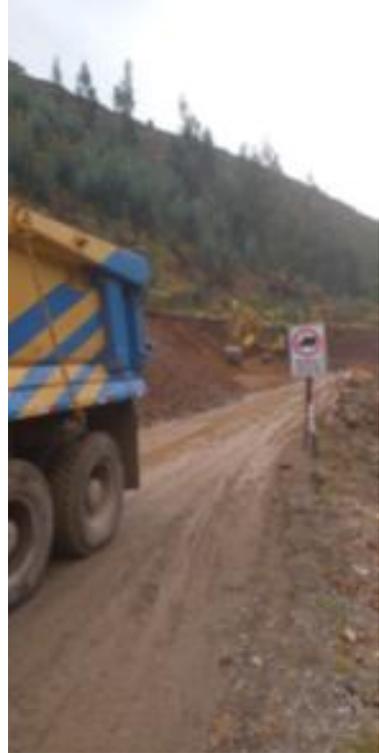
Actividades:
PROGRESIVA KM. 216+700
200.0 MOVIMIENTO DE TIERRAS: partida 205.A EXCAVACION EN EXPLANACIONES EN MATERIAL COMUN; Partida 207.A PERFILADO Y COMPACTADO EN ZONAS DE CORTE:
700.0 TRANSPORTES: partida 700.H TRANSPORTE DE ELIMINACION DE MATERIAL A DME PARA D> 1KM.

CDescripcion_____:
En la progresiva Km. 216+700 se realiza la excavación en explanaciones en material común y el perfilado en zona de corte , El material se carga t transporta hasta el DME cercano. Se utiliza una excavadora de oruga y 12 volquetes. trabajan: 1 capataz, 1 especialista en seguridad, 4 obreros, 12 choferes, 2 vigias.

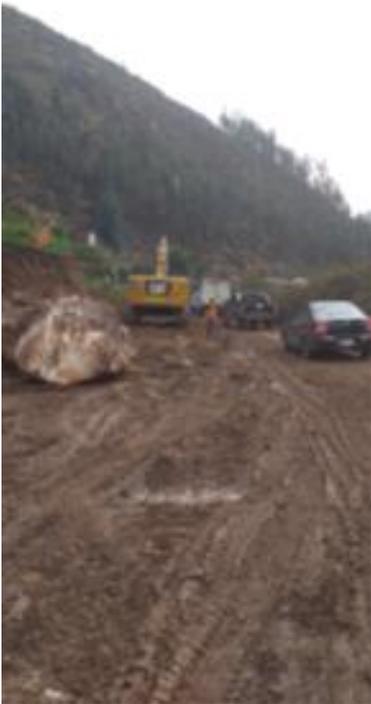
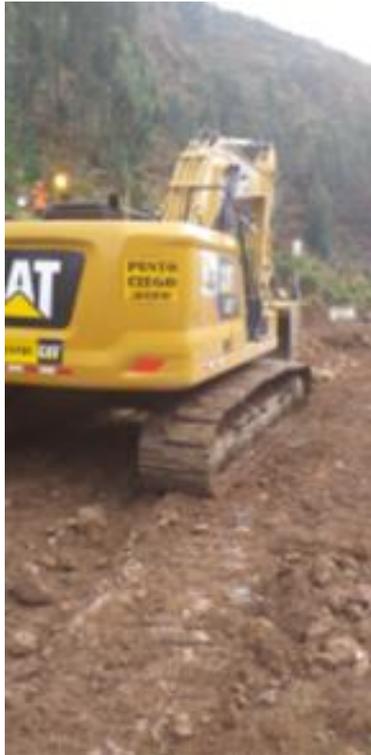
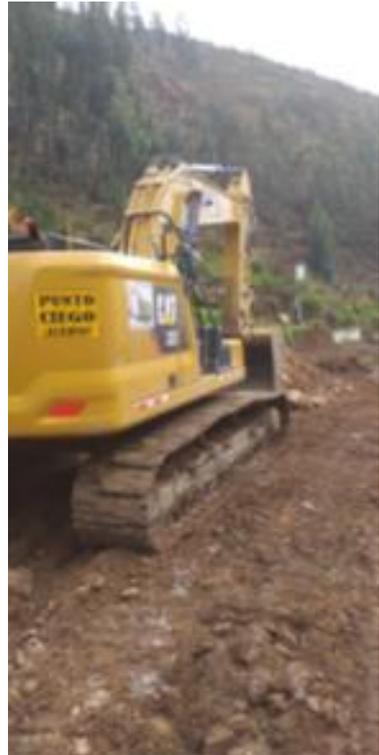
Actividades:
PROGRESIVA KM. 217+000
200.0 MOVIMIENTO DE TIERRAS: partida 205.A EXCAVACION EN EXPLANACIONES EN MATERIAL COMUN; Partida 207.A PERFILADO Y COMPACTADO EN ZONAS DE CORTE: 700.0 TRANSPORTES: partida 700.H TRANSPORTE DE ELIMINACION DE MATERIAL A DME PARA D> 1KM.

CDescripcion_____:
En la progresiva Km. 217+000 se realiza la excavación en explanaciones en material común y el perfilado en zona de corte , El material se carga t transporta hasta el DME cercano. Se utiliza una excavadora de oruga y 16 volquetes. trabajan: 1 capataz, 1 especialista en seguridad, 4 obreros, 2 vigias. 16 choferes.

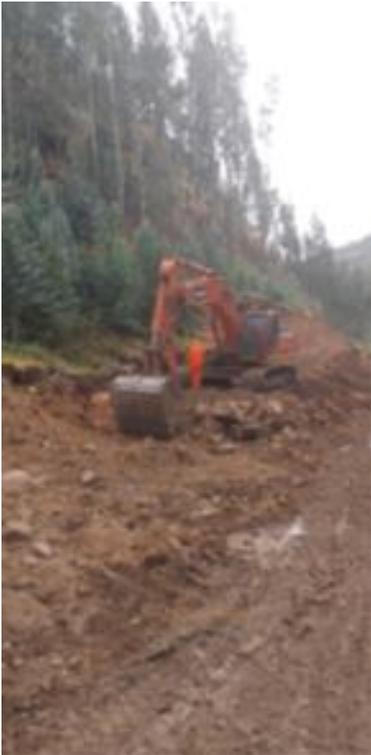
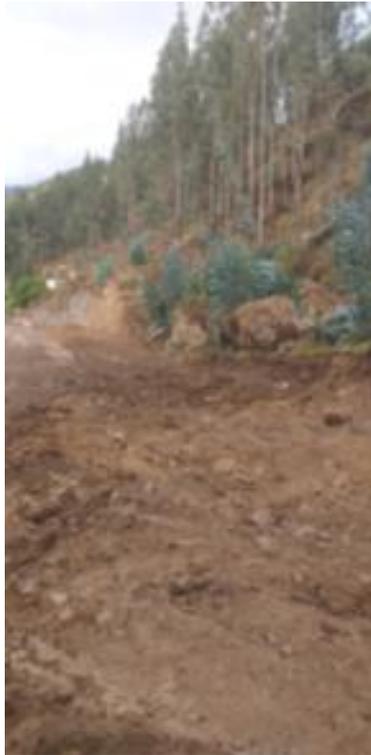
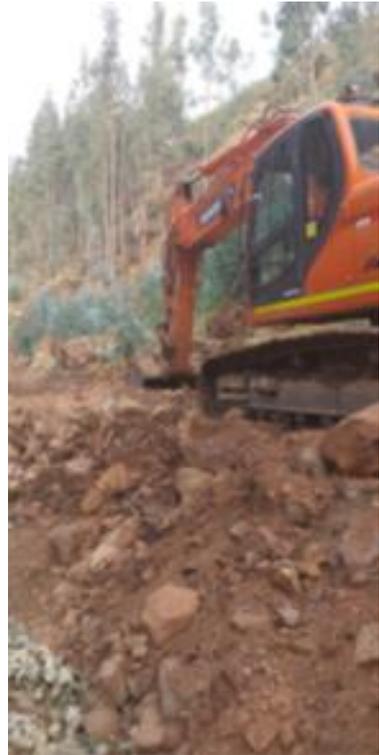
Actividades:
PROGRESIVA KM. 217+250
200.0 MOVIMIENTO DE TIERRAS: partida 205.A EXCAVACION EN EXPLANACIONES EN MATERIAL COMUN; Partida 207.A PERFILADO Y COMPACTADO EN ZONAS DE CORTE: 700.0 TRANSPORTES: partida 700.H TRANSPORTE DE ELIMINACION DE MATERIAL A DME PARA D> 1KM.

CDescripcion _____:
En la progresiva Km. 217+250 se realiza la excavación en explanaciones en material común y el perfilado en zona de corte , El material se carga t transporta hasta el DME cercano. Se utiliza una excavadora de oruga y 6 volquetes. trabajan: 1 capataz, 1 especialista en seguridad, 4 obreros, 2 vigías, 6 choferes.

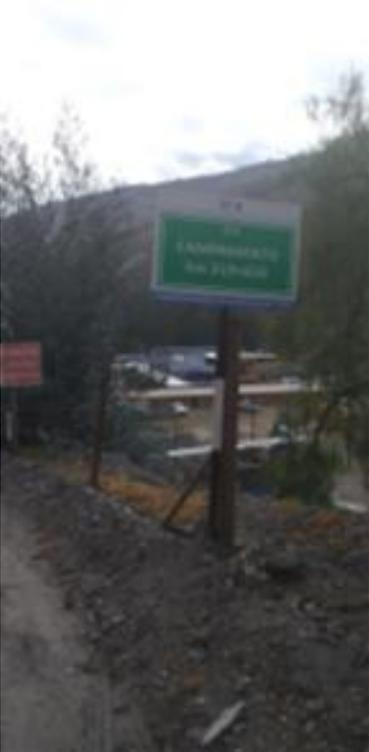
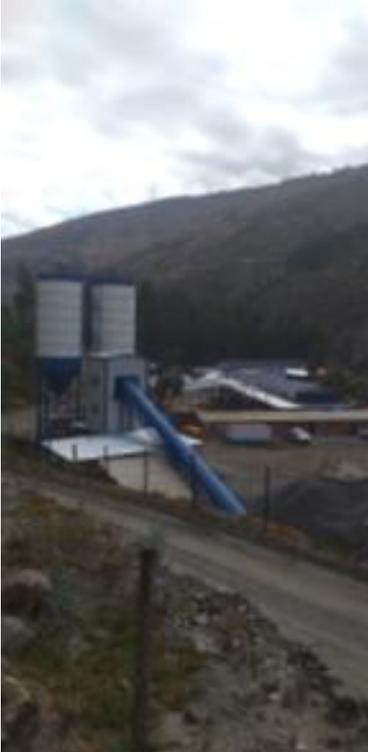
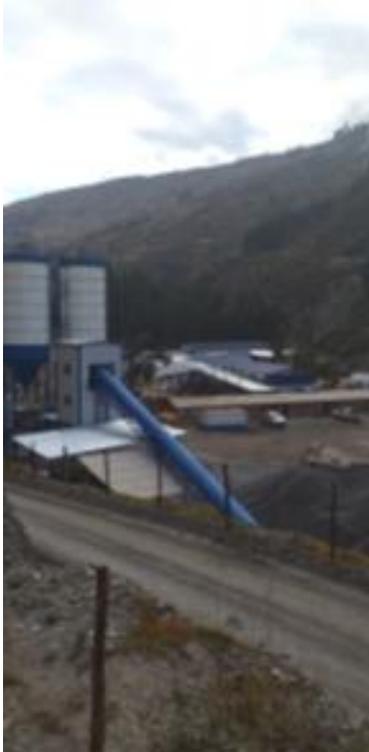
Actividades:
PROGRESIVA km. 219+650
VISITA DE MONITOREO A AREAS AUXILIARES DEL CONTRATISTA: se realiza la visita al campamento, talleres y planta de concreto No. 2 del Contratista

CDescripcion_____:
En la progresiva Km. 219+650 se ubica el campamento del contratista, talleres y planta de concreto No 2. acampan 160 trabajadores, con comedores para 60 personas sentadas, cumpliendo con el distanciamiento fisico y protocolos anti COVID-19

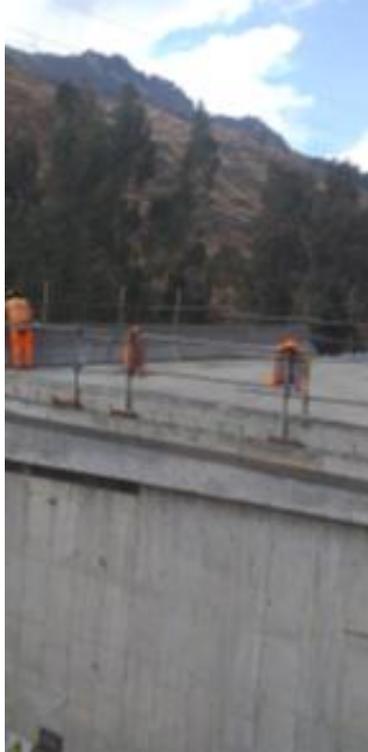
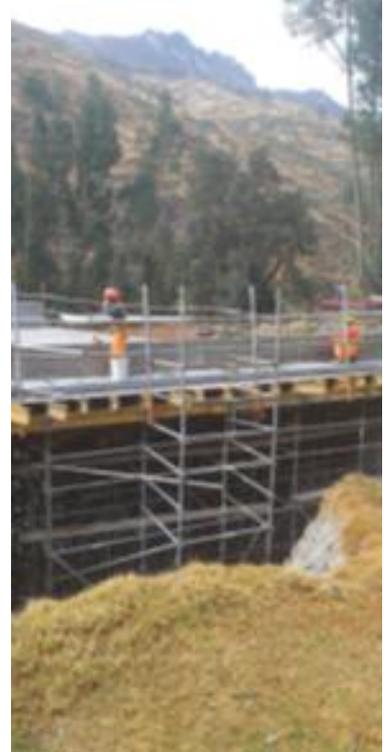
PROGRESIVA KM. 219+750
1000.0 PUENTES MENORES: 1000.5 BARRERA DE CONCRETO; 1000.6 VEREDAS DE CONCRETO ARMADO : Se realiza los acabados de las barreras y veredas vaciadas del puente ciprés

En la progresiva KM. 219+750 se realiza los acabados de las barreras y veredas vaciadas del puente Cipres. trabajan: 1 capataz y 4 obreros.

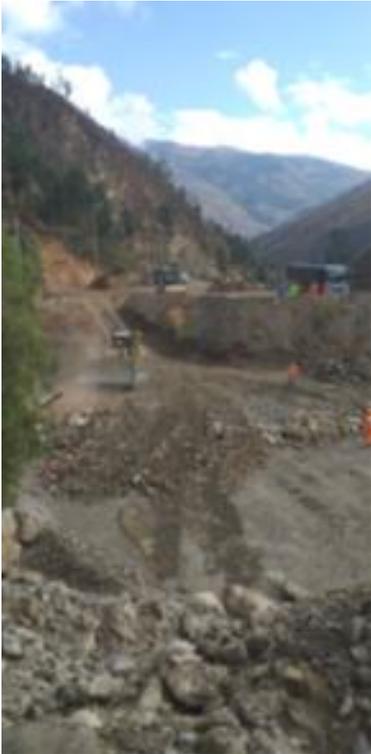
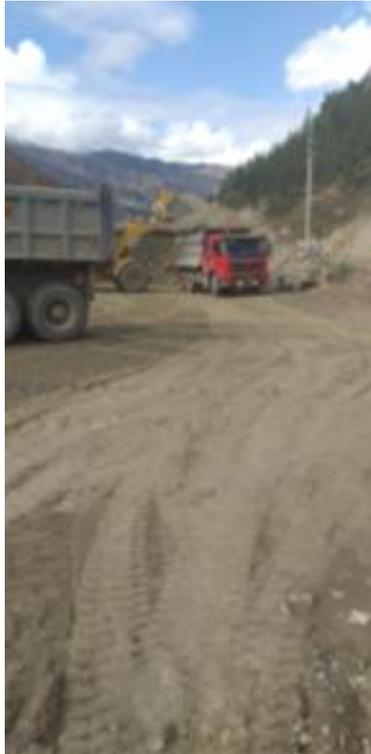
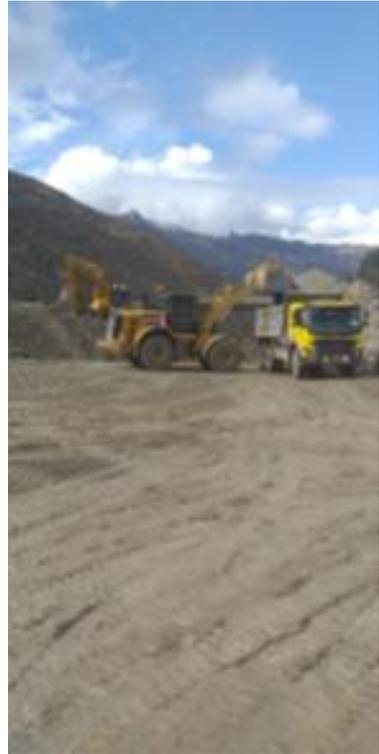
Actividades:
PROGRESIVA KM. 220+600
900.0 PROTECCION AMBIENTAL-: 907 PROGRAMA DE CIERRE DE OBRA: Partida 907.C ACONDICIONAMIENTO DE DESECHOS Y MATERIALES EXCEDENTE:

CDescripcion _____:
En la progresiva Km. 220+600 se realiza el acondicionamiento de desechos y Materiales excedente en DME como programa de cierre de obra de protección ambiental. Se utiliza: dos excavadoras de oruga, 1 cargador frontal, un tractor de empuje, 4 volquetes y una compactadora de rodillo. Trabajan: 1 capataz, 1 Ing. especialista en producción, 5 operadores, 4 choferes, 4 obreros, 2 vigias.

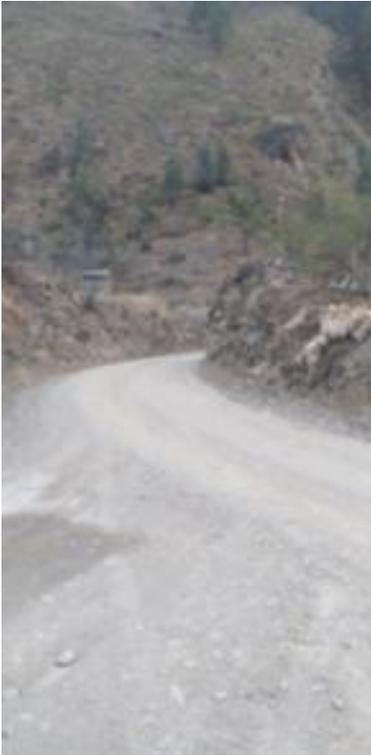
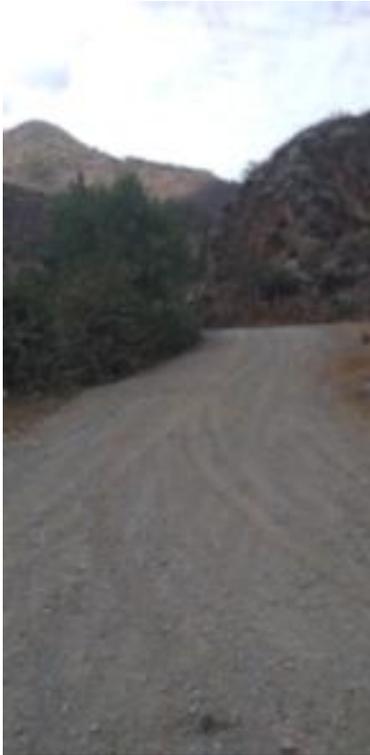
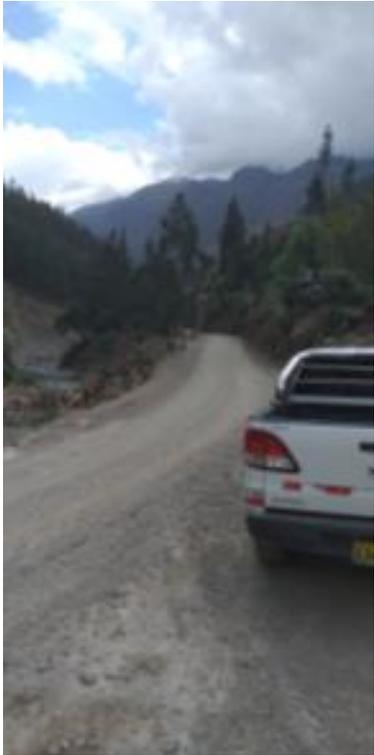
Actividades:
PROGRESIVA KM. 230+000
VISITA DE MONITOREO AL FINAL DEL TRAMO II: Se realiza la visita de monitoreo al final del tramo 2 (desvio Chacayán)

CDescripcion_____:
En la progresiva Km. 230+000 se realiza la visita de monitoreo al final del tramo 2 (desvio Chacayán) se observa que no se esta realizando ninguna actividad.

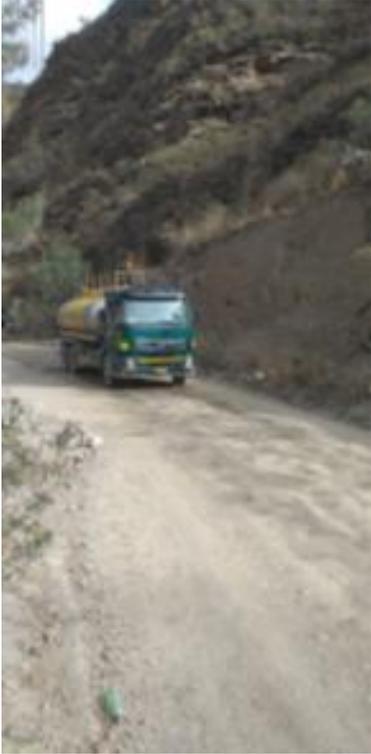
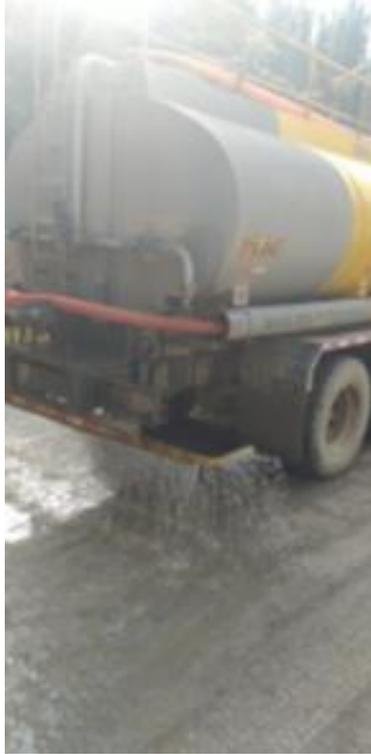
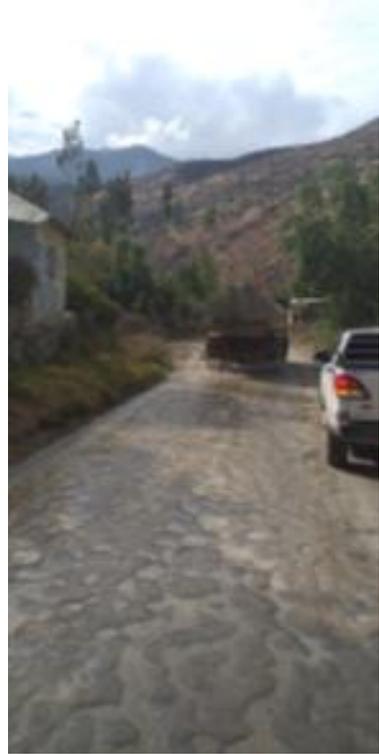
Actividades:
PROGRESIVA KM. 226+000
100.0 TRABAJOS PRELIMINARES: partida 103.A MANTENIMIENTO DE TRANSITO Y SEGURIDAD VIAL: Se realiza el mantenimiento de la vía humedeciendo la superficie.

CDescripcion _____:
En la progresiva km. 226+000 se realiza el humedecimiento del terreno como mantenimiento del transito y medida antipolvo. Se utiliza una camion cisterna, trabajan 1 chofer y 1 obrero.

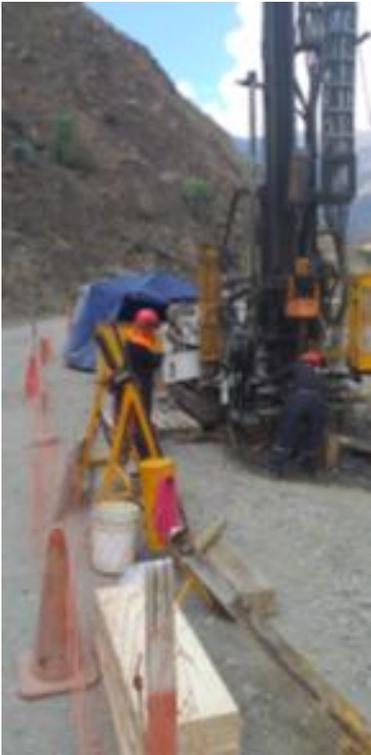
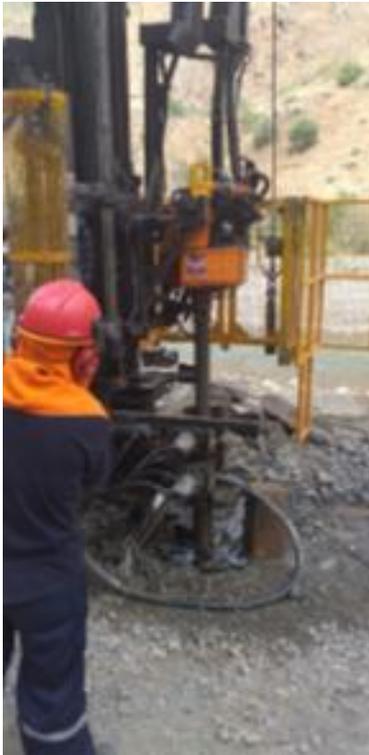
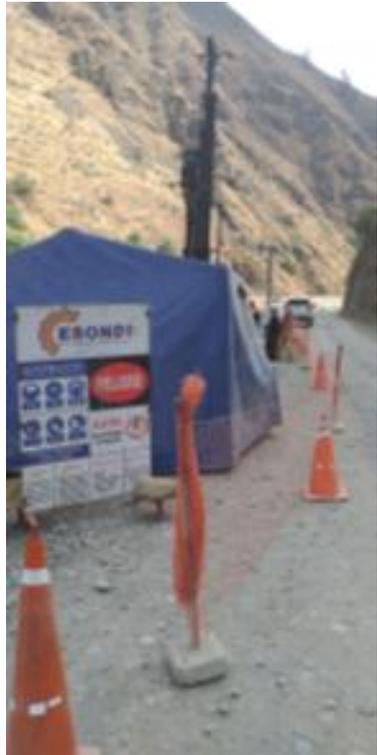
Actividades:
PROGRESIVA 245+000
VISITA DE MONITOREO AL TRAMO 3 : Se realiza visita al tramo 3 se observa a la Empresa Cesondi haciendo perforaciones en tramo 3

CDescripcion _____:
En la progresiva 245+000 se realiza la visita al tramo 3 se observa que la empresa CESONDI esta realizando actividades de perforación en la via. trabajan 1 capataz y 2 obreros.

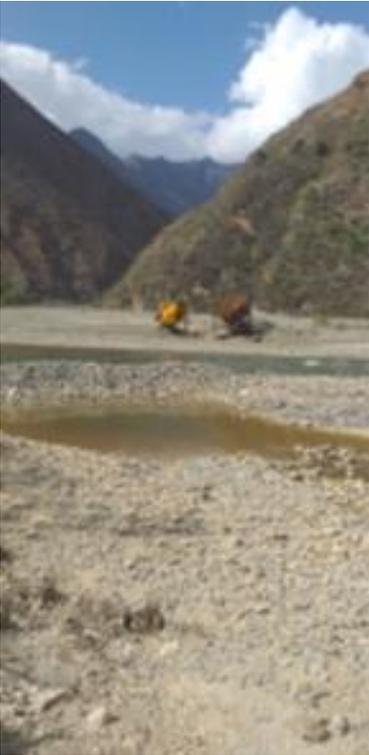
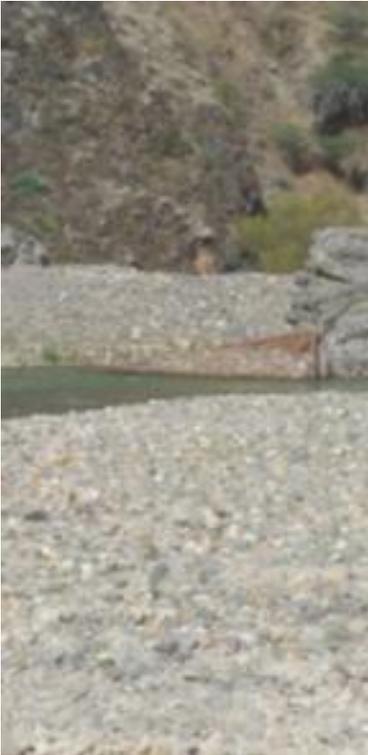
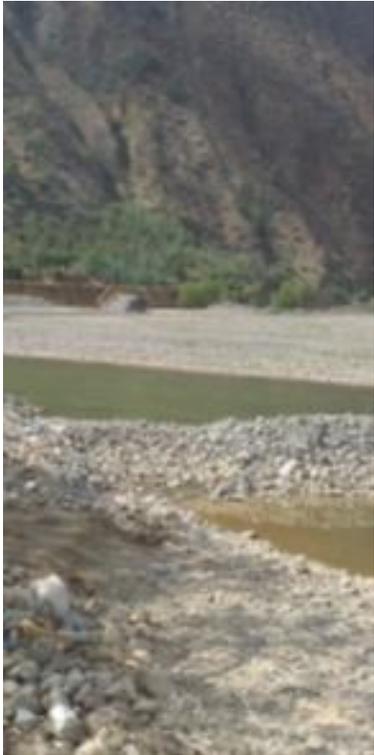
Actividades:
progresiva 251+400
VISITA DE MONITOREO A LA CANTERA AGOCHACAN (TRAMO 3): Se realiza visita de monitoreo a la Cantera agochacan. Sin Actividad

CDescripcion_____:
En la progresiva 251+400 en el tramo 3 se ubica la Cantera Agochacán el cual esta sin actividad de explotación por parte de la Contratista.

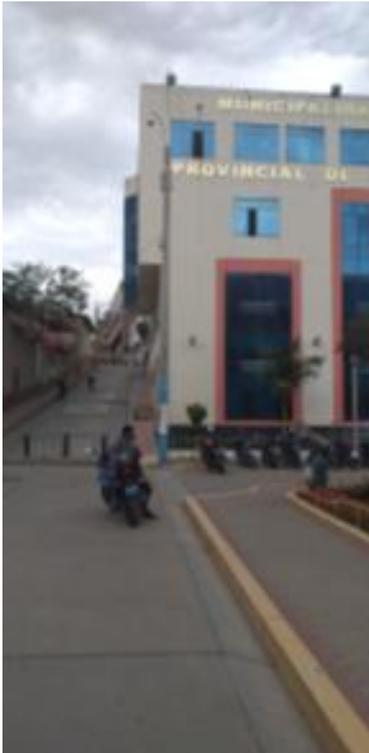
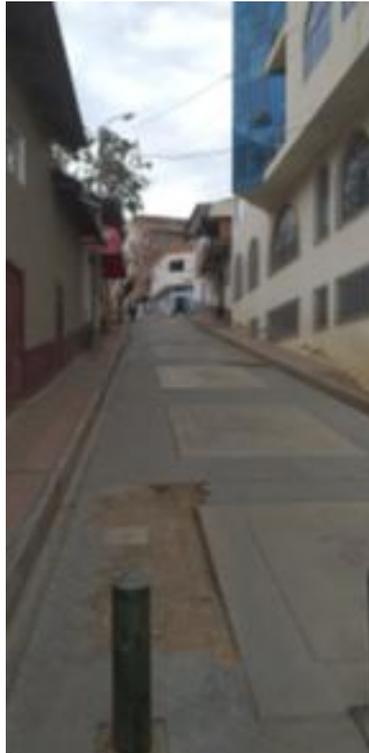
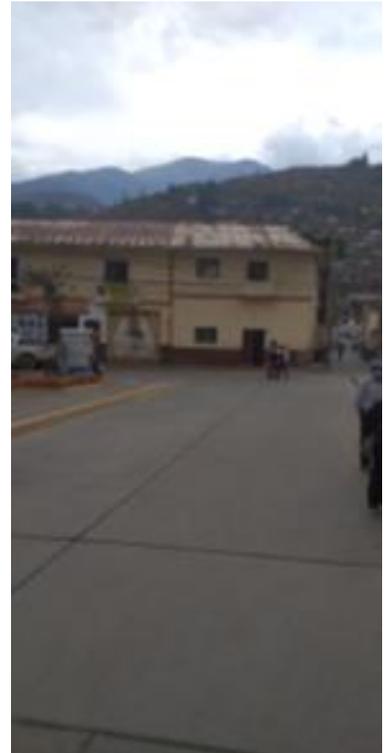
PROGRESIVA KM. 280+000
 SE REALIZA VISITA A LAS OFICINAS DE LA ALCALDIA DE SANFRANCISCO DE MOSCA: Se realiza visita a la oficina ubicado en Ambo

En la progresiva km. 280+000 Se realiza visita a las oficinas de la Alcaldía de San Francisco de Mosca en la ciudad de Ambo, a solicitud del Administrador de Contrato, para averiguar la situación de la Cantera Agochacán, Donde se realizo reunión con el gerente del Municipio para saber la respuesta de la Municipalidad ante el oficio emitido por el Director Ejecutivo de PROVIAS NACIONAL . En la reunión el representante de la Alcaldía explico que se le ha dado respuesta al oficio del Director Ejecutivo de PROVIAS NACIONAL el día 01-10-2020 , por mesa de partes virtual y esperan respuesta.
