BITACORA ELECTRÓNICA DE OBRA

Confirma Bitacora: Si	Nro Informe: 50	Fecha Informe: 09-10-2020	Nombre De La Obra: Corredor vial Lima-Canta-Huayllay-Dv. Cochamarca-Emp. PE 3N Obras de Rehabilitación y Mejoramiento	Personal Encargado: LUZMILA GUERRA MOTTA
---------------------------------	---------------------------	-------------------------------------	---	--

SALDO DE OBRA: "MEJORAMIENTO, REHABILITACIÓN Y CONSERVACIÓN POR NIVELES DE SERVICIO DEL CORREDOR VIAL, LIMA – CANTA – HUAYLLAY – DV. COCHAMARCA – EMPALME PE 3N"

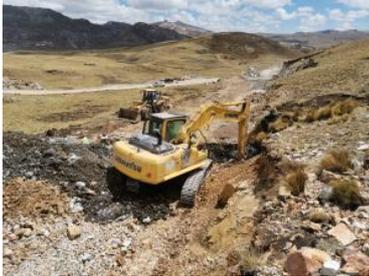
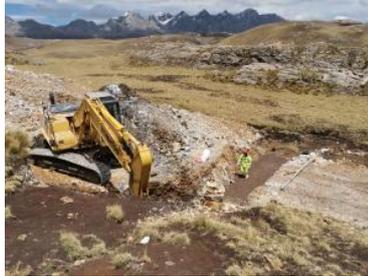
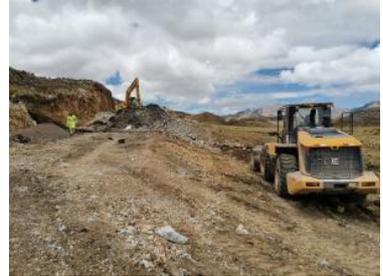
Actividades:
OBRAS INICIALES: TRAMO 2
PROGRESIVA: km 67+495
600Obras de Arte
601.AExcavación No Clasificada para Estructuras

1 Personal: 2 ayudantes
Equipos: 1 excavadora sobre orugas y 1 cargador frontal con sus respectivos operadores
Se verifica que el material excedente producto de las excavaciones en proceso se viene acumulando a un lado de la alcantarilla en proceso de ejecución.

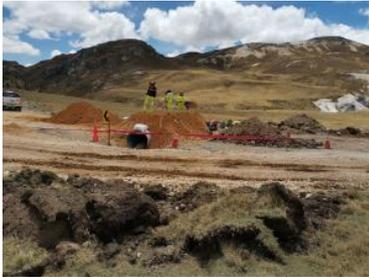
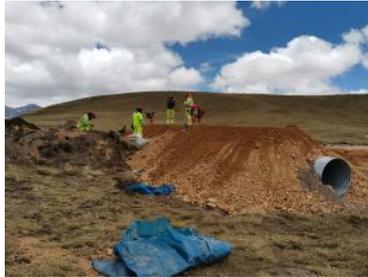
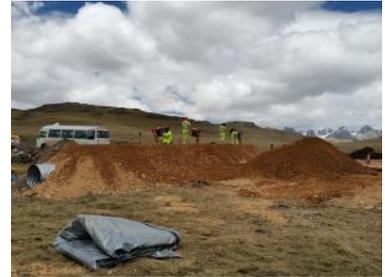
Actividades:
OBRAS INICIALES: TRAMO 2
PROGRESIVA: km 68+965
600Obras de Arte
605.ARelleno para Estructuras

Personal: 4 ayudantes
Equipos: 4 Vibro pisón
El material para relleno de estructuras fue previamente transportado de la cantera Volcan ubicada en el km 77+000

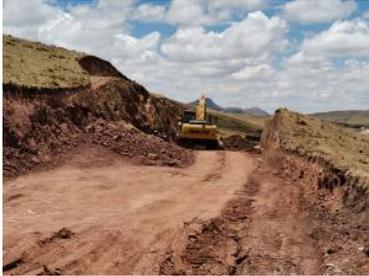
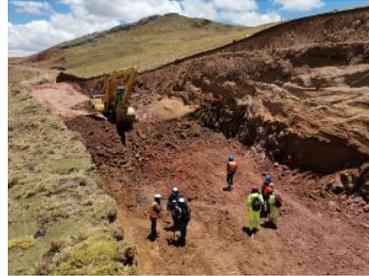
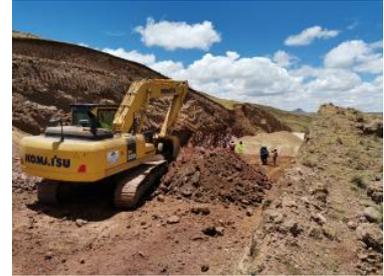
OBRAS INICIALES: TRAMO 2
PROGRESIVA: km 82+400 a km 82+280
200.Movimiento de Tierras
205.CExcavación en Explanaciones en Material Común

Personal: 1 ayudante, 1 topógrafo con sus 2 ayudantes y 2 vigía
Equipos: 1 excavadora sobre orugas con su respectivo operador
Se verifica que, el material excedente producto de excavaciones es acumulado a un lado de las actividades en ejecución.
Se realiza el re perfilado de talud y excavaciones a nivel de sub rasante.
Las actividades son verificadas por personal técnico de la Empresa Contratista y Supervisión de obra.

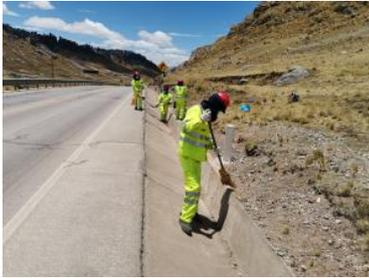
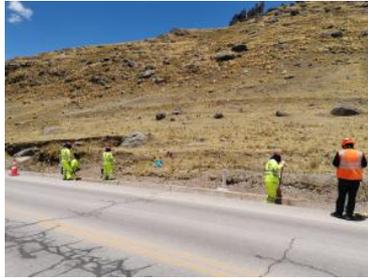
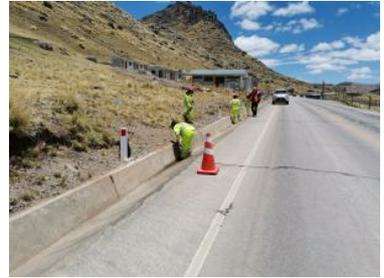
Actividades:
CONSERVACION POR NIVELES DE SERVICIO: TRAMO 3
SEGMENTO: 23
LIMPIEZA DE CUNETAS Y ROCE EN DERECHO DE VIA

Personal: 1 supervisor de campo y 4 ayudantes
Equipos: 1 camioneta rural con conductor

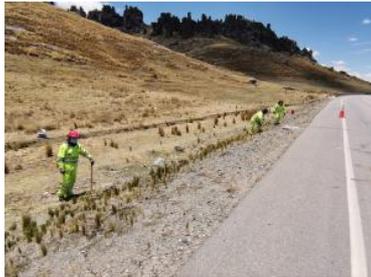
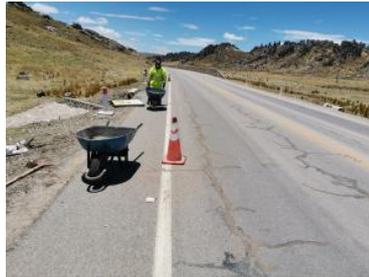
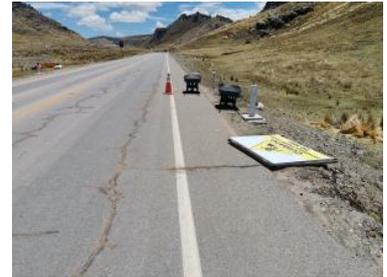
ROCE EN DERECHO DE VIA Y SELLADO DE FISURAS EN CALZADA Y BERMAS

SE TOMA CONOCIMIENTO QUE NO SE CUENTA CON MATERIALES (BÁSICAMENTE ARENA) PARA CONTINUAR CON LAS ACTIVIDADES DE SELLADO EN FISURAS EN CALZADA Y BERMAS, POR LO QUE UN AYUDANTE SE ENCUENTRA EN EL TRAMO 44 A LA ESPERA DEL MATERIAL DESCRITO.

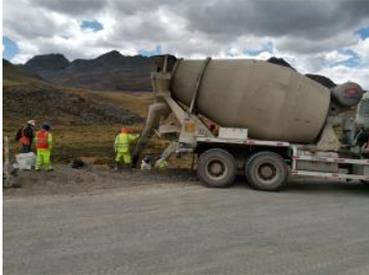
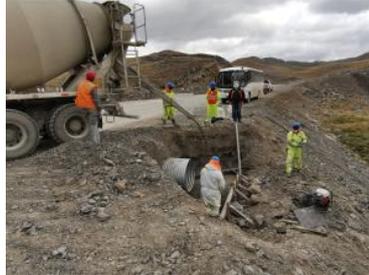
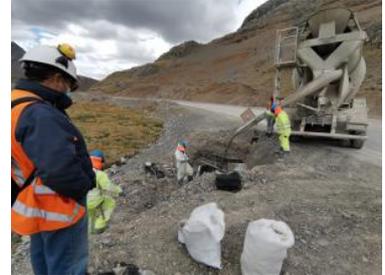
Actividades:
OBRAS INICIALES: TRAMO 2
PROGRESIVA: km 46+420
600Obras de Arte
610.EConcreto Clase E 17.2 MPa (f'c=175 Kg/cm2)

6 Personal: 2 operarios, 2 ayudantes y 2 vigías
Equipos: 1 camión mixer con operador y 1 Vibradora de concreto
Las actividades son verificadas por personal técnico de la Supervisión de Obra
