# BITACORA ELECTRÓNICA DE OBRA

**Confir ma Bitaco ra:** Si  
**Nro Informe:** 51  
**Fecha Informe:** 10-10-2020  
**Nombre De La Obra:** Corredor vial Lima-Canta-Huayllay-Dv. Cochamarca-Emp. PE 3N Obras de Rehabilitación y Mejoramiento  
**Personal Encargado:** LUZMILA GUERRA MOTTA

SALDO DE OBRA: "MEJORAMIENTO, REHABILITACIÓN Y CONSERVACIÓN POR NIVELES DE SERVICIO DEL CORREDOR VIAL, LIMA – CANTA – HUAYLLAY – DV. COCHAMARCA – EMPALME PE 3N"

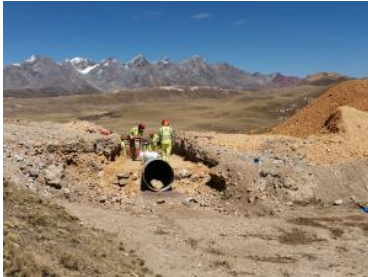
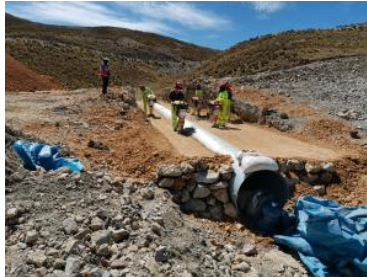
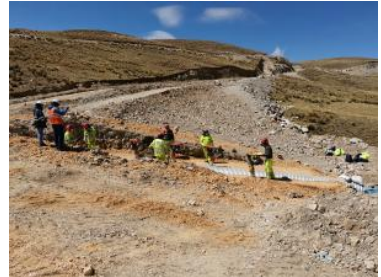
1

**Actividades:**  
OBRAS INICIALES: TRAMO 2  
PROGRESIVA: km 66+830  
600Obras de Arte  
605.ARelleno para Estructuras

Personal: 6 ayudantes.  
Equipos: 6 vibro pisón  
Las actividades son verificadas por personal de campo de la Empresa CRBC

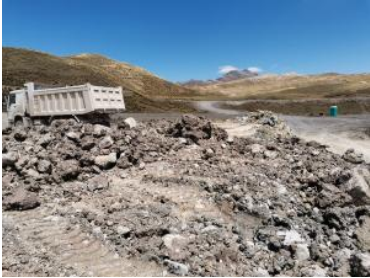
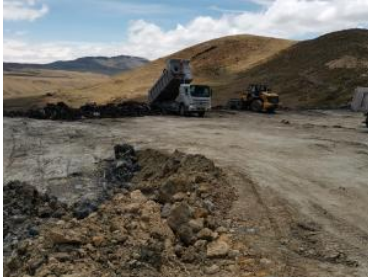
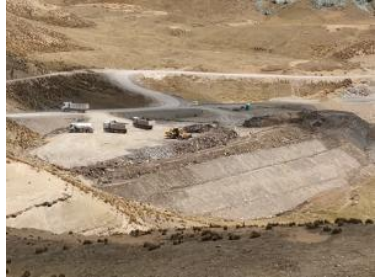
**Actividades:**  
OBRAS INICIALES: TRAMO 2  
PROGRESIVA: km 55+800  
900 Protección Ambiental  
Programa de Cierre  
914.A Conformación de Material Excedente en DME

Personal: 1 cuadrador  
Equipos: 1 rodillo y 1 cargador frontal con sus respectivos operadores.  
Se verifica en el área de trabajo que no se cuenta con una carpa o algo semejante que permita al personal de obra protegerse de las lluvia o rayos, tampoco se cuenta con lavamanos.

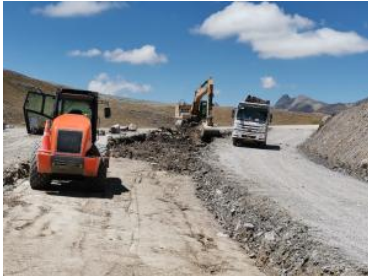
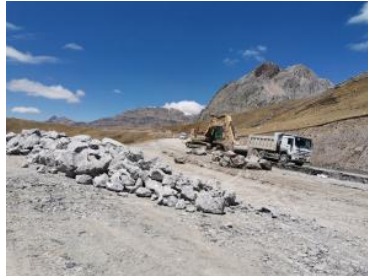
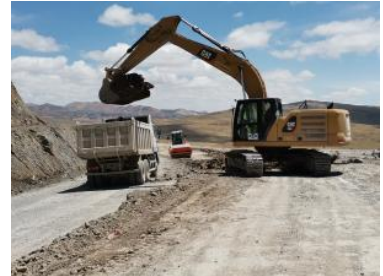
3

OBRAS INICIALES: TRAMO 2  
PROGRESIVA: km 53+620 a km 53+690 LD  
200.Movimiento de Tierras  
205.CExcavación en Explanaciones en Material Común  
700.Transporte  
700.ETransporte de Deshechos y Excedentes a DME entre Ciento Veinte metros (120 m) y Mil metros (1000 m)  
700.FTransporte de Deshechos y Excedentes a DME para Distancias Mayores de Mil metros (1000 m)  
700.GTransporte de Roca para Distancia entre 120 m y 1000 m  
700.HTransporte de Roca para Distancia Mayores de 1000 m

Personal: 1 capataz, 2 ayudante, 2 vigía  
Equipos: 1 excavadora sobre orugas, 1 rodillo y 6 volquetes con sus respectivos operadores  
Se toma conocimiento que el material excedente producto de excavaciones es transportado al DME ubicado en el km 55+800  
Se transporta roca de la cantera ubicada en el km 37+500.

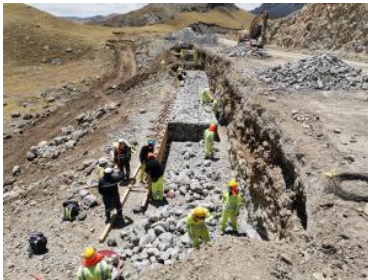
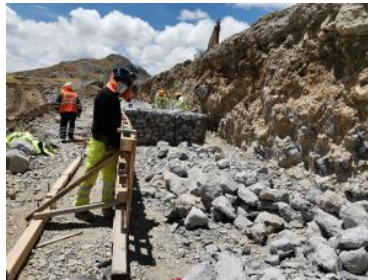
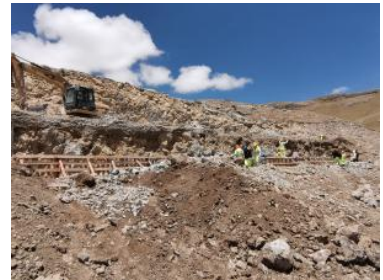
4

**Actividades:**  
OBRAS INICIALES: TRAMO 2  
PROGRESIVA: km 49+520 al km 49+570  
600Obras de Arte  
660.AGavión Tipo Caja

Personal: 1 capataz, 2 operarios, 1 oficial, 9 ayudantes y 2 vigías  
Equipos: 1 excavadora sobre neumáticos con operador  
Se toma conocimiento que el material pétreo proviene de la cantera ubicada en el km 37+500 aproximadamente, sin embargo, se sugiere que la supervisión de obra verifique el material pétreo a fin de garantizar el cumplimiento de las especificaciones del proyecto, por tanto la calidad de la obra.  
Personal de SSOMA de la empresa Contratista y Supervisión de obra, verifica la implementación de medidas de seguridad en el tramo.

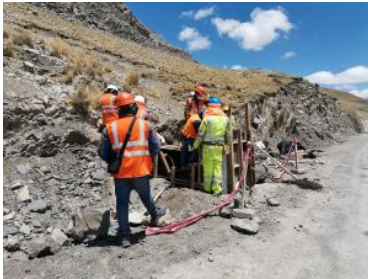
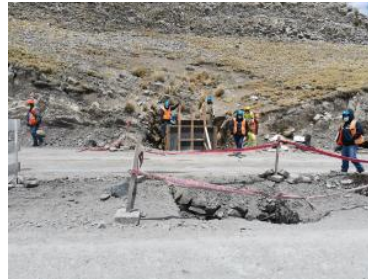
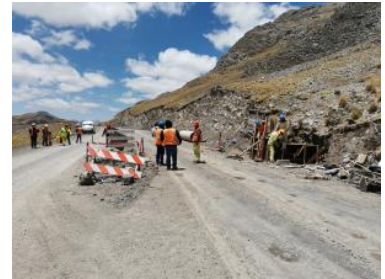
5

OBRAS INICIALES: TRAMO 2  
PROGRESIVA: 43+918  
600Obras de Arte  
612.AEncofrado y Desencofrado

Personal: 2 operarios, 1 oficial, 1 ayudante y 1 topógrafo con dos auxiliares y 2 ayudantes

Las actividades son verificadas por personal técnico de la empresa CRBC y Supervisión de Obra
