BITACORA ELECTRÓNICA DE OBRA

Confirma Bitacora: Si
Nro Informe: 52
Fecha Informe: 12-10-2020
Nombre De La Obra: Corredor vial Lima-Canta-Huayllay-Dv. Cochamarca-Emp. PE 3N Obras de Rehabilitación y Mejoramiento
Personal Encargado: LUZMILA GUERRA MOTTA

SALDO DE OBRA: "MEJORAMIENTO, REHABILITACIÓN Y CONSERVACIÓN POR NIVELES DE SERVICIO DEL CORREDOR VIAL, LIMA – CANTA – HUAYLLAY – DV. COCHAMARCA – EMPALME PE 3N"

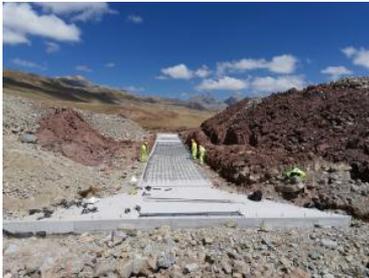
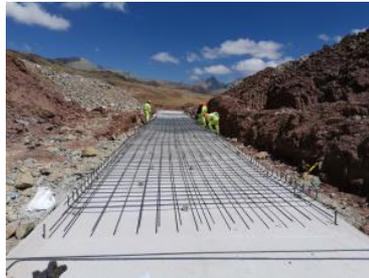
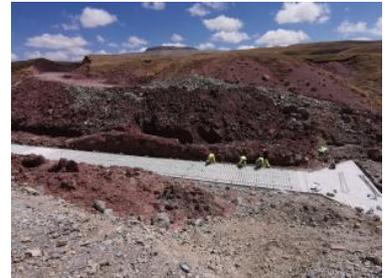
Actividades:
OBRAS INICIALES: TRAMO 2
PROGRESIVA: km 58+261
01.01.06Obras de Arte
615.AAcero de Refuerzo

Personal: 2 operarios, 1 oficial y 1 ayudante
Equipos: Ninguno

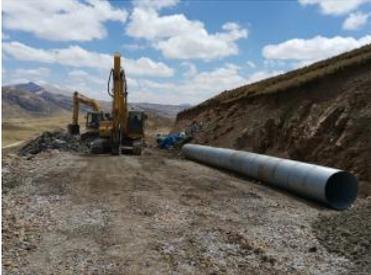
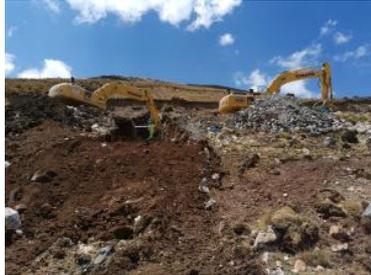
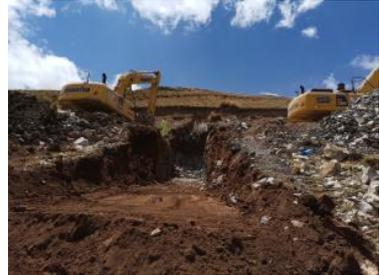
Actividades:
OBRAS INICIALES: TRAMO 2
PROGRESIVA: km 67+200
600Obras de Arte
601.AExcavación No Clasificada para Estructuras

2 Personal: 2 ayudantes y 2 vigías
Equipos: 1 martillo hidráulico sobre orugas y 1 excavadora sobre orugas con sus respectivos operadores
Se verifica que el material excedente producto de las excavaciones en proceso se viene acumulando a un lado de la alcantarilla en proceso de ejecución.

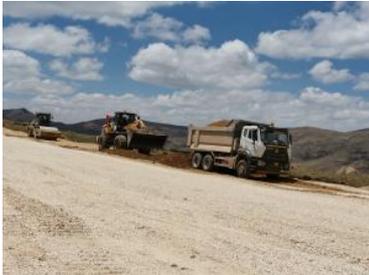
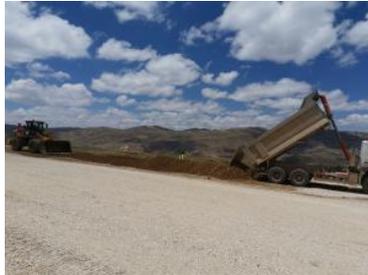
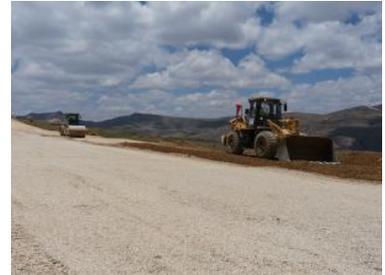
Personal: 1 ayudante y 2 vigías
Equipos: 1 rodillo, 1 cargador frontal, 1 camión cisterna y 4 volquetes, con sus respectivos operadores
El material granular es transportado de la cantera volcán 2, en el km 77+000 aproximadamente.
Actividades verificadas por personal técnico profesional de la Empresa Contratista y Supervisora de obra.

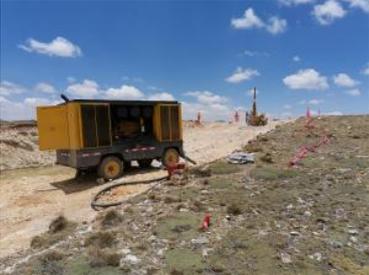
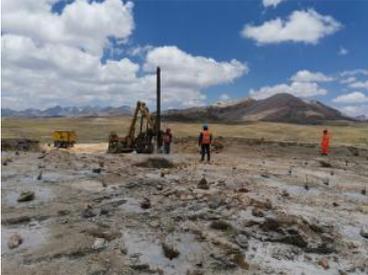
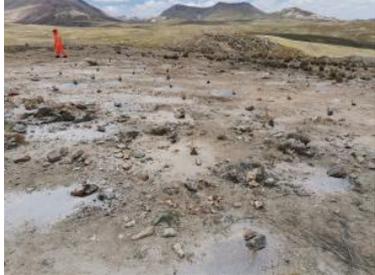
Actividades:
OBRAS INICIALES: TRAMO 2
PROGRESIVA: km 77+630 a km 77+600
200 Movimiento de Tierras
205.B.1 Excavación en Explanaciones en Roca Fija

CDescripcion _____:
Personal: 1 responsable, 1 perforista, 1 personal mecánico y 1 ayudante.
Equipos: 1 track drill con compresora
Se realizan perforaciones en roca fija

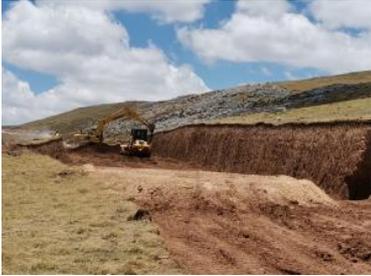
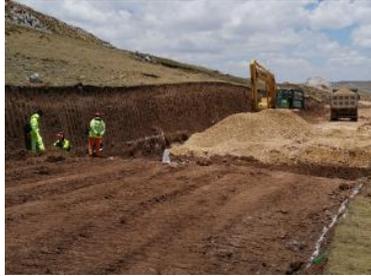
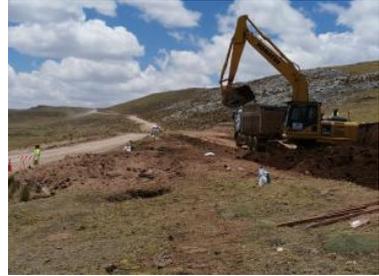
Personal: 1 Capataz, 1 personal de piso, 2 vigías, 1 topógrafo con 3 ayudantes
Equipos: 1 excavadora sobre orugas, 1 tractor sobre orugas y 7 volquetes, con sus respectivos operadores
El material para Mejoramiento de Suelos a Nivel de Subrasante, es transportado de la cantera Volcan 2 ubicada en el km 77+000
El material excedente es transportado al DME ubicado en el km 85+500
