BITACORA ELECTRÓNICA DE OBRA

Confirma Bitacora:	Nro Informe:	Fecha Informe:	Nombre De La Obra:	Personal Encargado:
Si	N° 061-PVN - MJQ Y - 2020	12-10-2020	HUANUCO - HUALLANCA (T2)	MICHAEL JESUS QUISPE YAURI.

OBRA N° 127-2018-MTC/20.2 CON LA EMPRESA CONTRATISTA CR20-(CHINA RAILWAY 20 BUREAU GROUP CORPORATION) PARA LA EJECUCIÓN DE LA OBRA "MEJORAMIENTO, CONSERVACIÓN POR NIVELES DE SERVICIO Y OPERACIÓN DE CORREDOR VIAL HUÁNUCO-LA UNIÓN-HUALLANCA-DV. ANTAMINA/EMP. PE-3N (TINGO CHICO)-NUEVAS FLORES-LLATA-ANTAMINA", TRAMO II: INICIA (PUNTO UNIÓN) KM 52+920 Y CULMINA (TINGO CHICO) KM 102+819. EMPRESA CONTRATISTA: CHINA RAILWAY 20 BUREAU GROUP CORPORATION SUPERVISIÓN DE OBRA: CONSORCIO SUPERVISOR LOUIS BERGER-HOB.

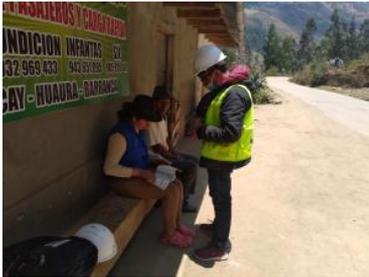
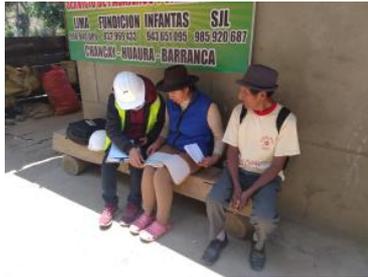
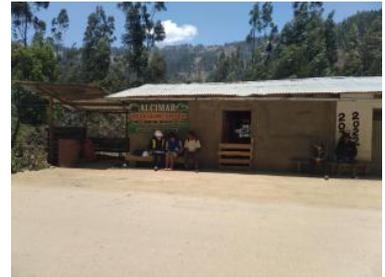
SE REALIZO LA VISITA AL CENTRO POBLADO DE SAN JUAN VILLA CASTILLA

SE PROCEDIO A RECOGER A LAS AUTORIDADES E INICIAR EL PROCESO DE LIBERACIÓN DE ÁREAS AFECTADAS

DE ACUERDO A LA COORDINACIÓN NO ESTIVIERON TODOS LOS AFECTADOS PRESENTES, POR ELLO SE HIZO UNA REPROGRAMACIÓN PARA EL DIA VIERNES 16.10.2020 A LAS 8:30 AM
