BITACORA ELECTRÓNICA DE OBRA

Confirma Bitacora: Si	Nro Informe: 59	Fecha Informe: 12-10-2020	Nombre De La Obra: Carretera Oyon- Ambo, Tramo II: Dv. Cerro de Pasco- Dv. Chacayan	Personal Encargado: BORIS WALTER AYLLÓN CARCELÉN
---------------------------------	---------------------------	-------------------------------------	---	---

OBRA: Mejoramiento de la Carretera OYON - AMBO TRAMO 2 DESVIO CERRO DE PASCO DESVIO CHACAYAN

TRAMO 2 progresiva km. 181+000 a la progresiva km. 230+000

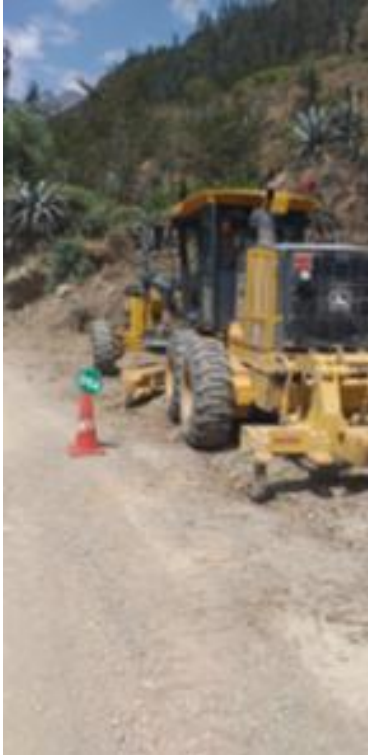
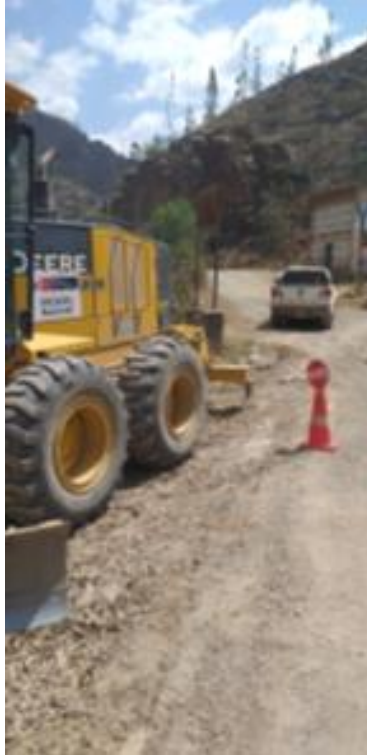
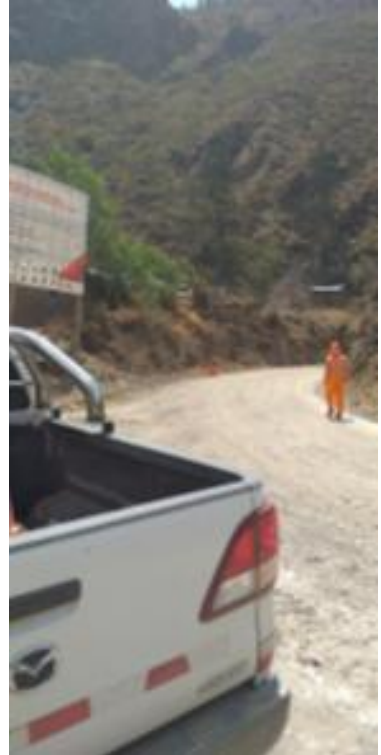
En la progresiva km. 230+000 Se realiza la visita al desvio Chacayan donde en la parte del tramo 2, no hay actividad , ahora por la parte del tramo 3 si hay actividad, se realiza el mantenimiento rutinario en el tramo 3 por parte de PROVIAS NACIONAL.

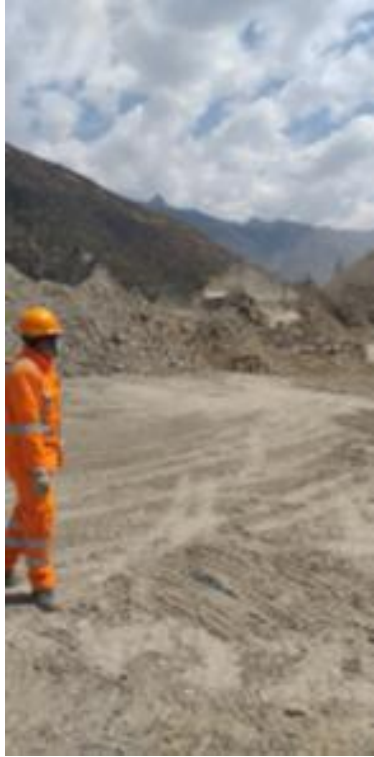
CDescripcion _____:
En la progresiva km. 220+520 se realiza el acondicionamiento de material excedente, Se utiliza un tractor de empuje, una excavadora de oruga, una compactadora de rodillo. Trabajan: 1 capataz, 2 obreros, 2 vigias, 3 operadores.

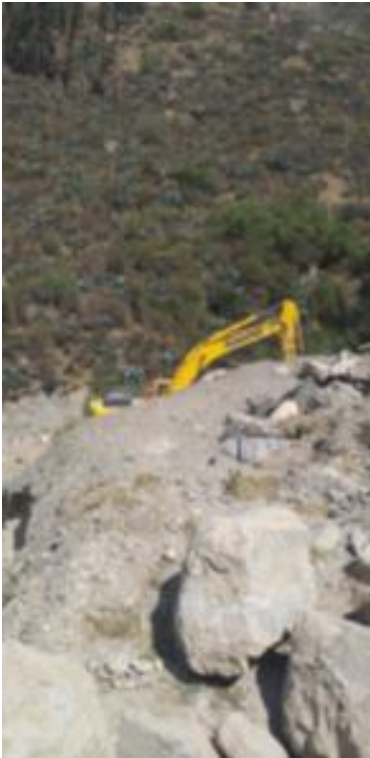
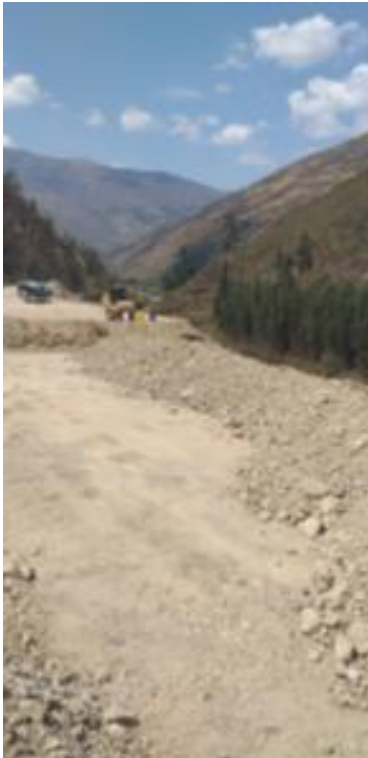
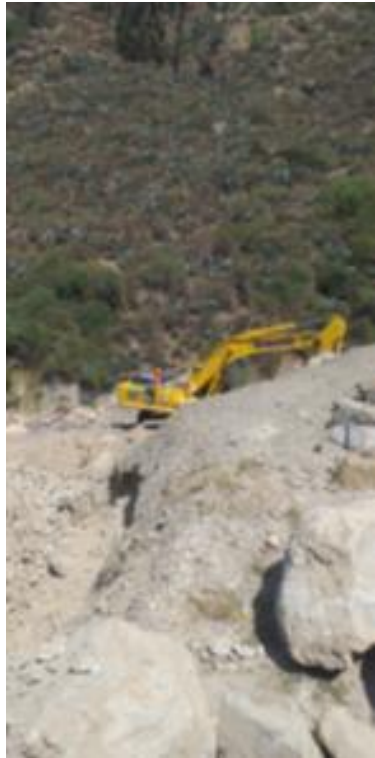
CDescripcion _____:
En la progresiva km. 220+520 se realiza el perfilado del talud inferior de la construcción de dique utilizando una excavadora de oruga,. trabajan . 1 capataz, 1 operador, 2 obreros.

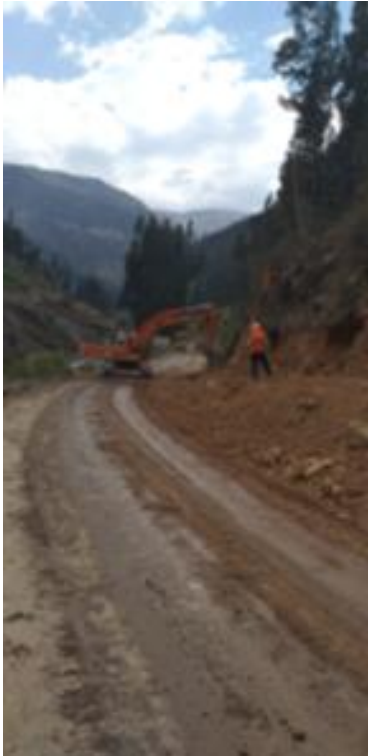
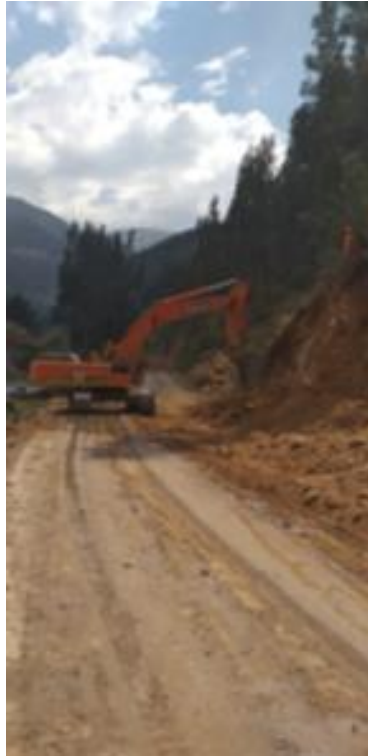
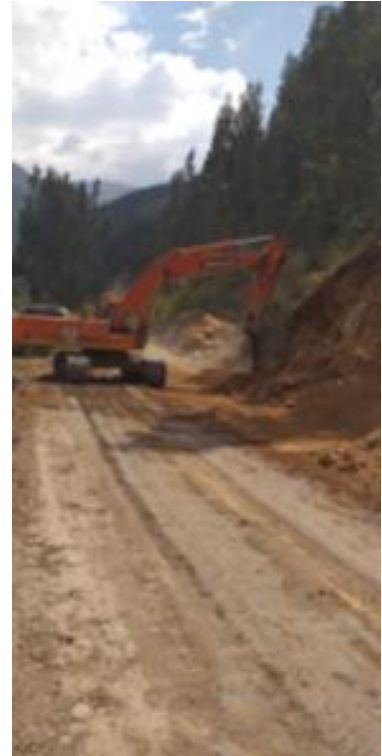
En la Progresiva Km. 217+430 se realiza el perfilado en zonas de corte. se utiliza una Excavadora de oruga, Trabajan 1 capataz, 1 operador, 2 obreros, 2 vigias.

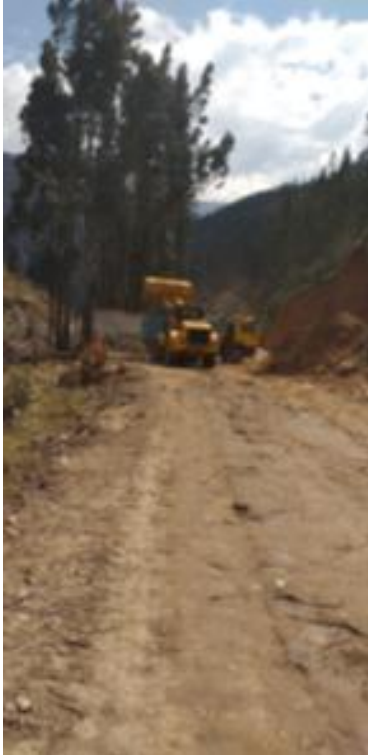
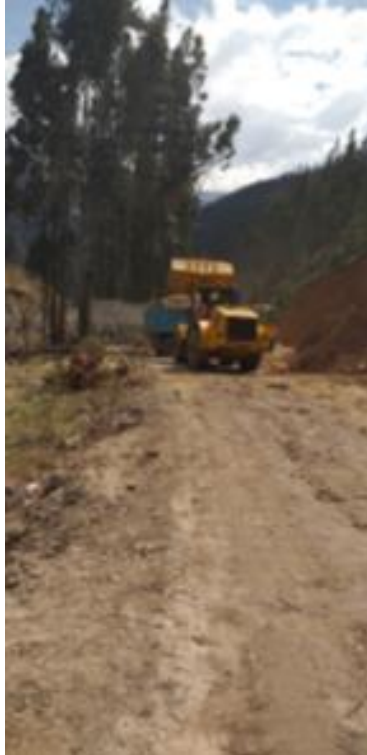
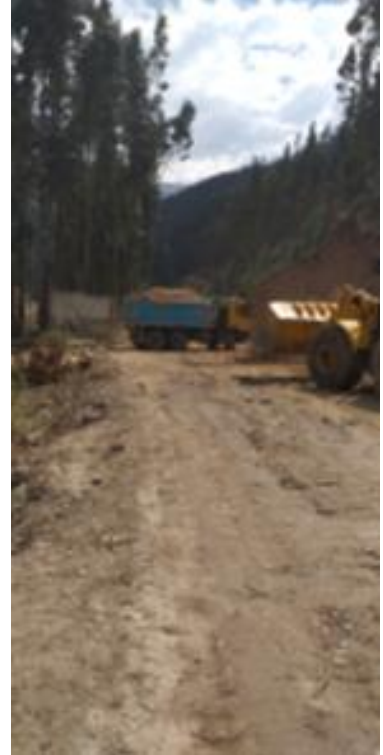
En la progresiva 217+000 se realiza la carga y transporte de material de eliminación hacia el DME. Se utiliza 16 volquetes y un cargador frontal . Trabajan: 1 capataz, 1 operador, 16 choferes, 2 obreros, 2 vigias.

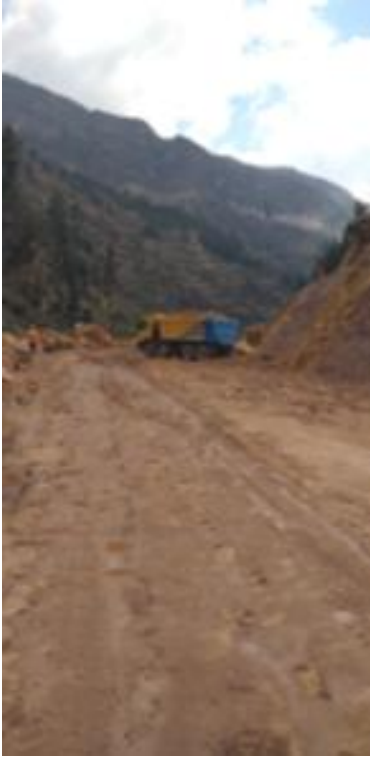
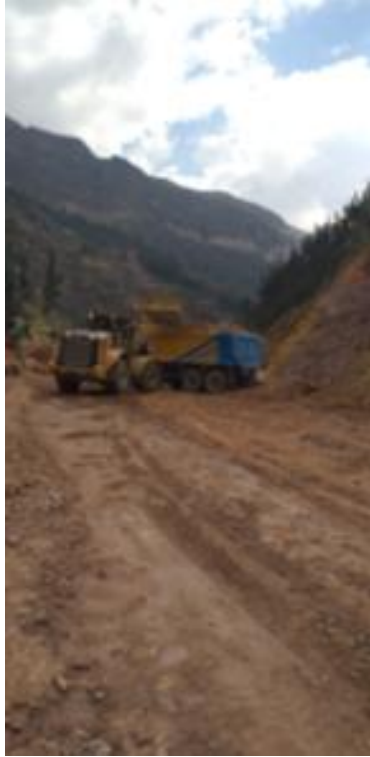
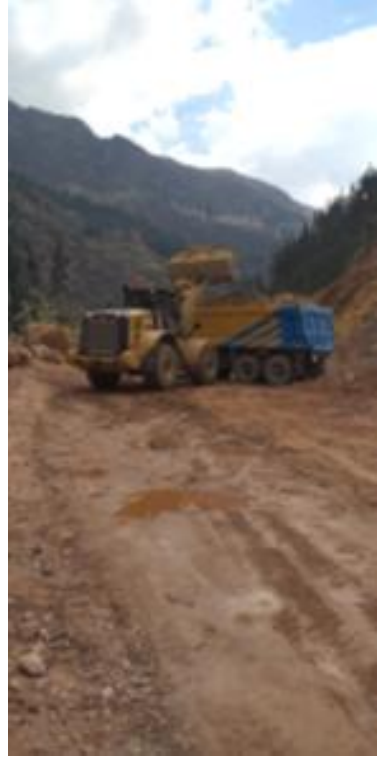
CDescripcion_____:
En la progresiva Km. 116+740 Se realiza el transporte de eliminación de material utilizando un Cargador frontal y 16 volquetes. trabajan 1 capataz, 2 obreros, 2 vigías, 16 choferes 1 especialista en Seguridad.

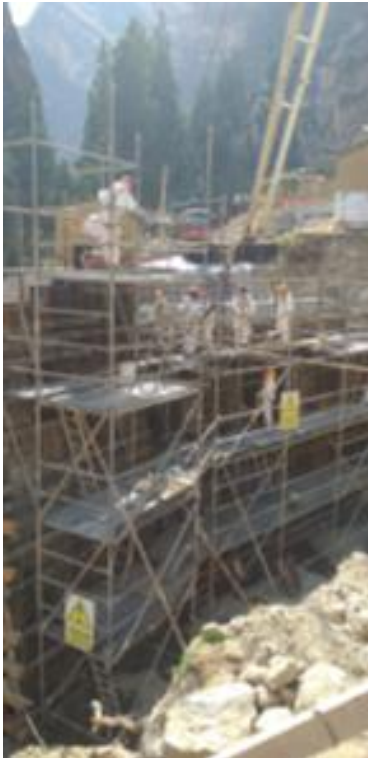
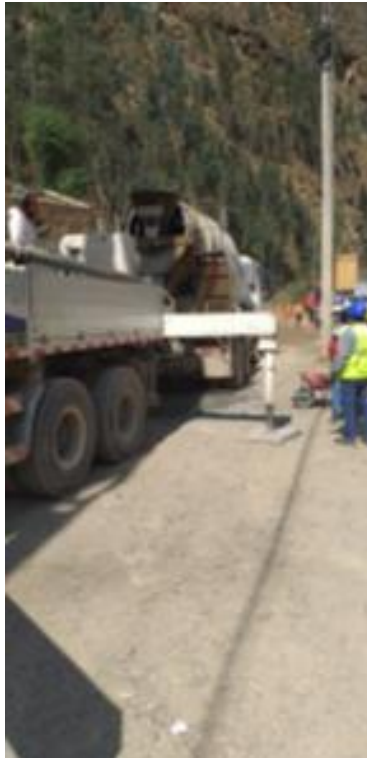
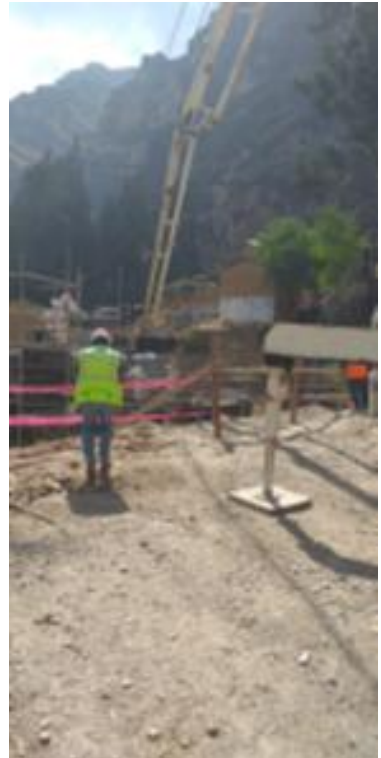
En la progresiva km. 212+030 Se realiza el vaciado de 133 m3 de mezcla de concreto de R'c= 280 kg/ cm2 a los 28 días en el cuerpo del estribo de salida del Puente Huarautambo. Se utiliza un camión bomba de concreto, 5 camiones mixer, 2 vibradores de concreto, probetas cilíndricas de concreto, cono de abrahams y herramientas menores. Trabajan: 1 capataz, 12 obreros, 2 vigias, 6 operadores, 2 tecnicos de laboratorio de la contratista, 2 técnicos de la Supervisión , 1 especialista de estructuras y obras de drenaje de la contratista.

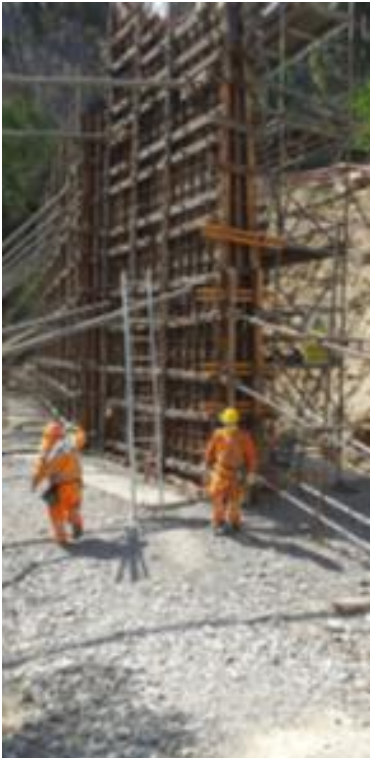
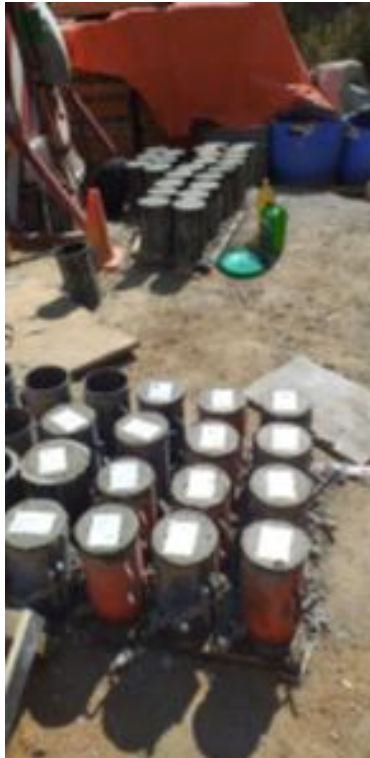
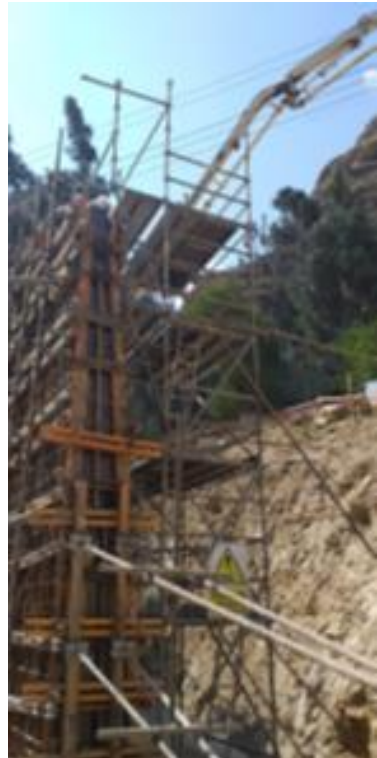
CDescripcion _____ :
En la progresiva Km. 212+030 Se realiza el transporte de la mezcla de concreto en 5 camiones mixer desde la planta de concreto No 2 ubicada en la PROGRESIVA 219+400. La supervisión realiza el control de calidad de la mezcla, realizando pruebas de asentamiento de la mezcla de I concreto y tomas en probetas cilindricas para pruebas de compresión.
