BITACORA ELECTRÓNICA DE OBRA

Confirma Bitacora: Si
Nro Informe: N° 062-PVN - MJQY - 2020
Fecha Informe: 13-10-2020
Nombre De La Obra: HUANUCO - HUALLANCA (T2)
Personal Encargado: MICHAEL JESUS QUISPE YAURI.

OBRA N° 127-2018-MTC/20.2 CON LA EMPRESA CONTRATISTA CR20-(CHINA RAILWAY 20 BUREAU GROUP CORPORATION) PARA LA EJECUCIÓN DE LA OBRA “MEJORAMIENTO, CONSERVACIÓN POR NIVELES DE SERVICIO Y OPERACIÓN DE CORREDOR VIAL HUÁNUCO-LA UNIÓN-HUALLANCA-DV. ANTAMINA/EMP. PE-3N (TINGO CHICO)-NUEVAS FLORES-LLATA-ANTAMINA”, TRAMO II: INICIA (PUNTO UNIÓN) KM 52+920 Y CULMINA (TINGO CHICO) KM 102+819. EMPRESA CONTRATISTA: CHINA RAILWAY 20 BUREAU GROUP CORPORATION SUPERVISIÓN DE OBRA: CONSORCIO SUPERVISOR LOUIS BERGER-HOB.

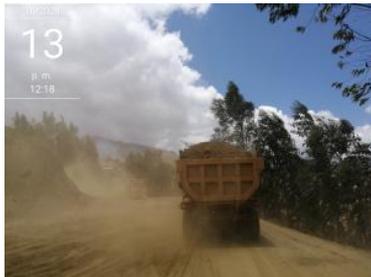
Foto1:

PROGRESIVA: DME KM 52+730 "D", DME KM 54+560, DME KM 55+680, CANTERA KM 57+790, EXCAVACIÓN DE CORTE: (KM 53+580 - KM 53+650, KM 54+610 - KM 54+650, KM 60+450 - KM 60+480, KM 62+500 - 62+550 - KM 62+180).

700. TRANSPORTE

700.C TRANSPORTE MATERIAL EXCEDENTE DISTANCIA ENTRE 120M Y 1000M

700.D TRANSPORTE MATERIAL EXCEDENTE DISTANCIA MAYORES DE 1000M

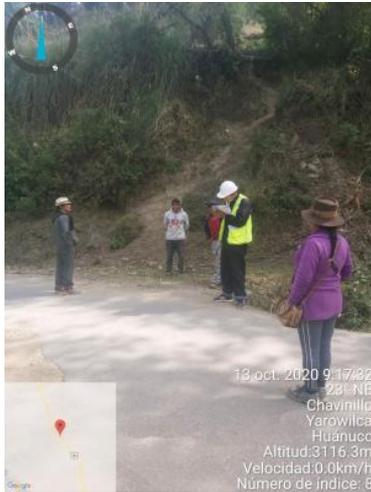
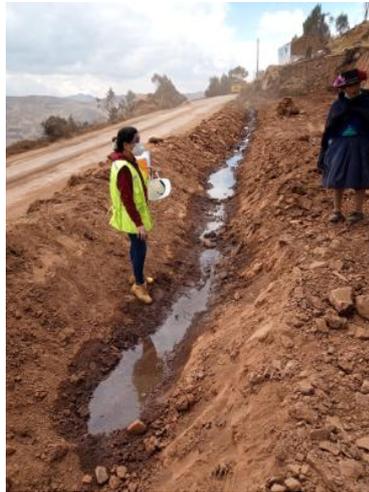
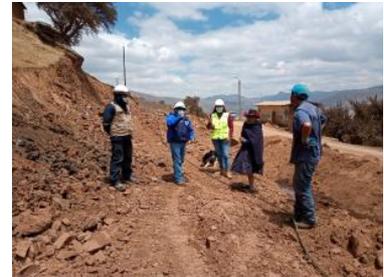
Actividades:
 PROGRESIVA: KM 54+420, KM 79+550, KM 84+313.

TRABAJO DE LIBERACIÓN DE ÁREAS, VISITANDO AFECTACIÓN POR AFECTACIÓN PARA LA SOCIALIZACIÓN Y FIRMA DE ACTAS DE ACEPTACIÓN DE LIBRE DISPONIBILIDAD

EL EQUIPO PACRI SEDE EN CHAVINILLO EN COODINACIÓN CON LA SUPERVISIÓN DE OBRA REALIZARON LA VERIFICACIÓN DE LA REUBICACIÓN TEMPORAL DE LAS VIVIENDAS AFECTADAS EN EL SECTOR DE AYAPITEG.

SE REALIZO LA COORDINACION CON LAS EMPRESAS RESPONSABLES DE LA REUBICACION DE LOS POSTES ELECTRICOS EN EL SECTOR AYAPITEG.

DESMONTAJE DE LAS VIVIENDAS AFECTADAS PARA QUE SEAN DEMOLIDAS.

ATENCIÓN A LA QUEJA DE UNA AFECTADA SOBRE LA ELIMINACIÓN DE UN MANANTIAL EXISTENTE EN LA PROGRESIVA KM. 54+240.

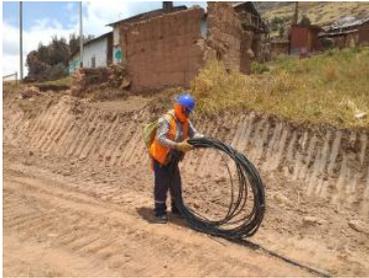
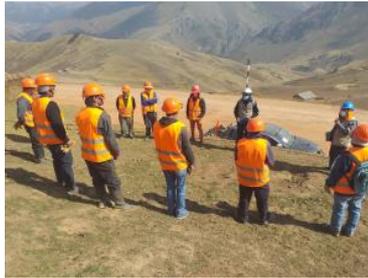
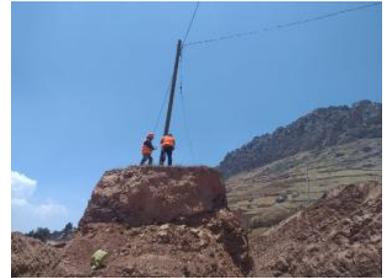
Actividades:
PROGRESIVA: KM 54+000 AL KM 55+000

LA EMPRESA EL CONSORCIO LA UNIÓN ESTA REALIZANDO EL IZAJE, TRASLADO DE 13 POSTES DE CONCRETO PARA SUB ESTACIONES, EXCAVACIÓN DE HOYOS PARA RETENIDAS Y LIBERACIÓN DE REDES ELECTRICAS
