BITACORA ELECTRÓNICA DE OBRA

Confir ma Bitaco ra: Si	Nro Inform e: 53	Fecha Informe: 13-10-2020	Nombre De La Obra: Corredor vial Lima-Canta- Huayllay-Dv. Cochamarca- Emp. PE 3N Obras de Rehabilitación y Mejoramiento	Personal Encargado: LUZMILA GUERRA MOTTA
---	------------------------------------	-------------------------------------	--	--

SALDO DE OBRA: "MEJORAMIENTO, REHABILITACIÓN Y CONSERVACIÓN POR NIVELES DE SERVICIO DEL CORREDOR VIAL, LIMA – CANTA – HUAYLLAY – DV. COCHAMARCA – EMPALME PE 3N"

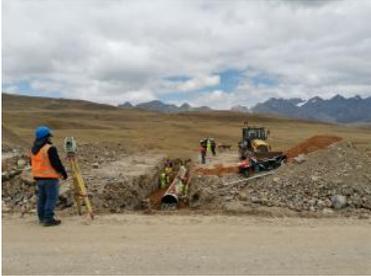
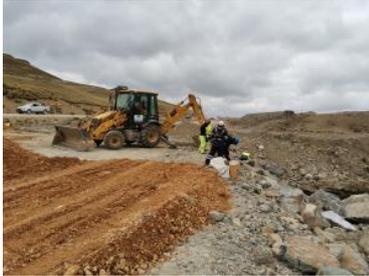
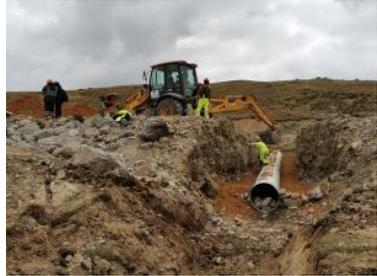
Actividades:
OBRAS INICIALES: TRAMO 2
PROGRESIVA: km 65+464
600Obras de Arte
605.ARelleno para Estructuras

Personal: 4 ayudantes
Equipos: 4 vibro pisón y 1 retro excavadora con operador
Se verifica que el material para rellenos fue previamente transportado de la cantera Volcan 1
Las actividades son verificadas por personal auxiliar de campo (control de calidad) y equipos topográficos de la Empresa Contratista y Supervisión de obra.

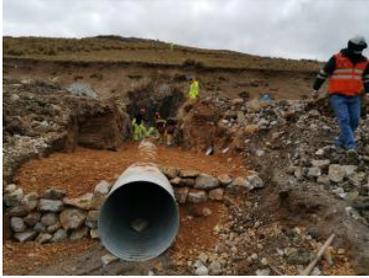
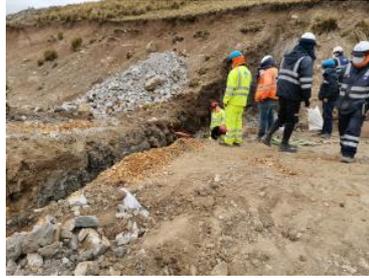
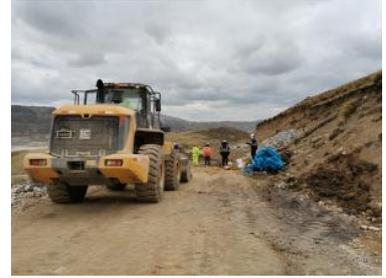
OBRAS INICIALES: TRAMO 2
PROGRESIVA: km 67+200
600Obras de Arte
605.ARelleno para Estructuras

Personal: 5 ayudantes

Equipos: 4 vibro pisón y 1 cargador frontal.

Se verifica que el material para rellenos fue previamente transportado de la cantera Volcan 1

Las actividades son verificadas por personal auxiliar de campo (control de calidad) y equipos topográficos de la Empresa Contratista y Supervisión de obra.

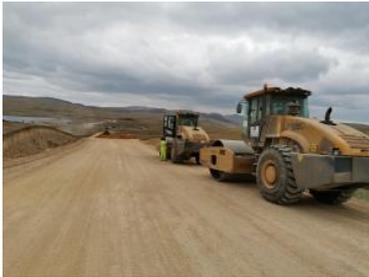
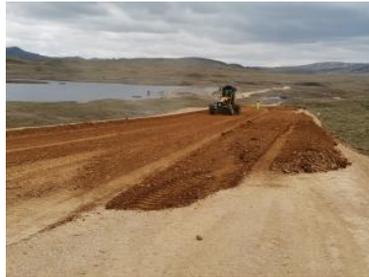
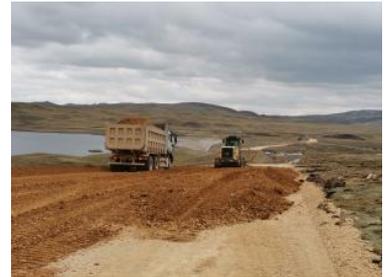
OBRAS INICIALES: TRAMO 2
PROGRESIVA: km 79+520al km 79+670
200.Movimiento de Tierras
210.A.Conformación de Terraplenes

Personal: 1 Capataz, 1 ayudante y 2 vigías

Equipos: 1 Motoniveladora, 2 rodillo y 1 camión cisterna con sus respectivos operadores.

El Material de cantera para la conformación de terraplenes fue previamente transportado.

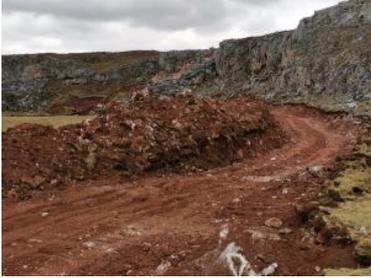
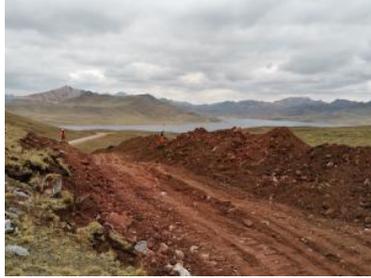
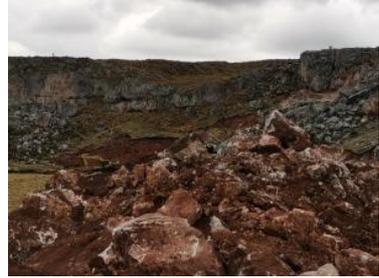
Actividades:
OBRAS INICIALES: TRAMO 2
PROGRESIVA: 83+870
100OBRAS PRELIMINARES
107.AAccesos a Canteras, DME, Plantas y Fuentes de Agua
CANTERA DE MATERIAL PÉTREO

Personal: 1 ing. Residente, 1 Administrador y 1 topógrafo con 3 ayudantes
Equipos: 2 excavadoras sobre orugas con sus respectivos operadores.
Se realizan actividades de acondicionamiento y accesos para cantera.
Se toma conocimiento que la Empresa Contratista de Obra – CRBC, habría tomado los SERVICIOS de la Empresa EL DORADO, para las actividades de perforación, voladura y carguío de material pétreo en la Cantera descrita, siendo el Administrador de la Empresa EL DORADO el señor Víctor Gómez – 942626733.
Se sugiere la evaluación por parte de la supervisión y de obra y de ser el caso por el Administrador del Contrato de Obra respecto a la procedencia o no, de la contratación del SERVICIO que habría realizado la Empresa Contratista de Obra – CRBC, en el marco del Contrato de Obra N° 103-2019-MTC/20.

Se sugiere la evaluación por parte de la supervisión y de obra y de ser el caso por el Administrador del Contrato de Obra respecto a la procedencia o no, de la contratación de SERVICIOS que vendría realizando la Empresa Contratista de Obra – CRBC, en el marco del Contrato de Obra N° 103-2019-MTC/20.

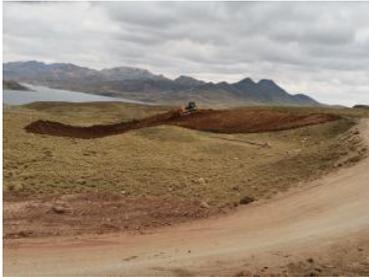
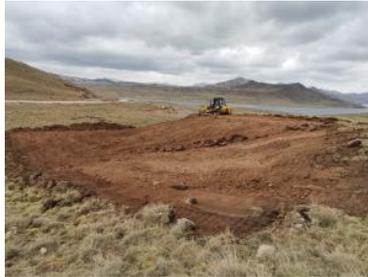
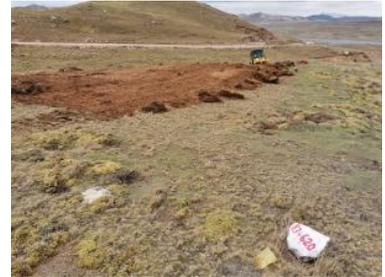
Actividades:
OBRAS INICIALES: TRAMO 2
PROGRESIVA: km 83+620 a km 83+500
200.Movimiento de Tierras
201.BDesbroce y Limpieza de Zonas no Boscosas

Personal: ninguno
Equipos: 1 tractor sobre oruga con operador.
Se verifica que el material excedente producto del desbroce y limpieza que se viene realizando, viene siendo acumulado a un lado de las actividades en proceso.

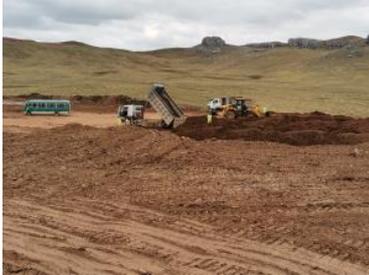
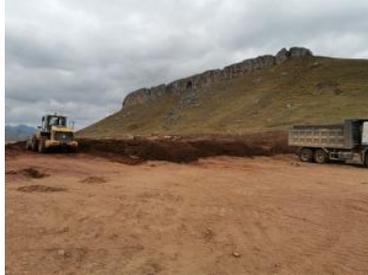
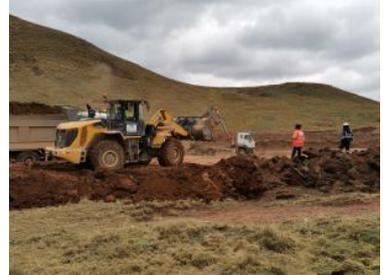
Actividades:
OBRAS INICIALES: TRAMO 2
PROGRESIVA: 85+560
900 Protección Ambiental
Programa de Cierre
914.A Conformación de Material Excedente en DME

CDescripcion_____:
Personal: 1 Capataz, 1 controlador y 1 cuadrador
Maquinaria: 1 cargador frontal con operador.
