## BITACORA ELECTRÓNICA DE OBRA

**Confir ma Bitaco ra:** Si  
**Nro Informe:** 060  
**Fecha Informe:** 13-10-2020  
**Nombre De La Obra:** Carretera Oyon- Ambo, Tramo II: Dv. Cerro de Pasco- Dv. Chacayan  
**Personal Encargado:** BORIS WALTER AYLLÓN CARCELÉN

## PANEL FOTOGRAFICO

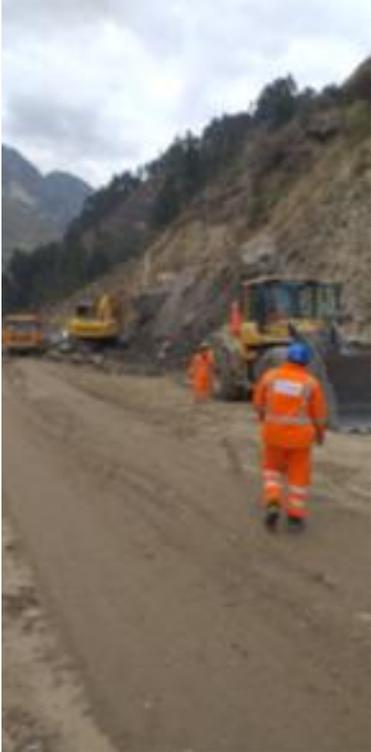
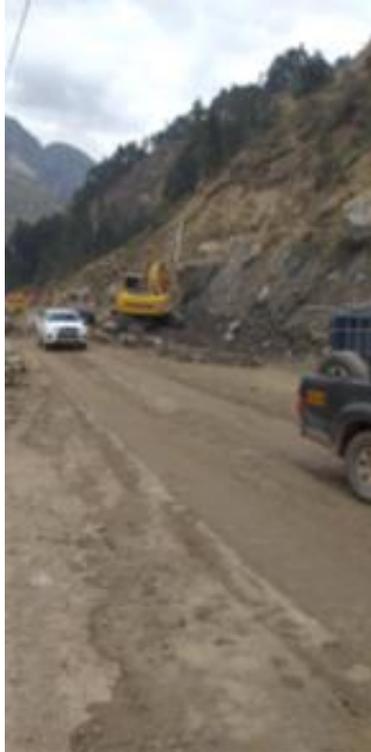
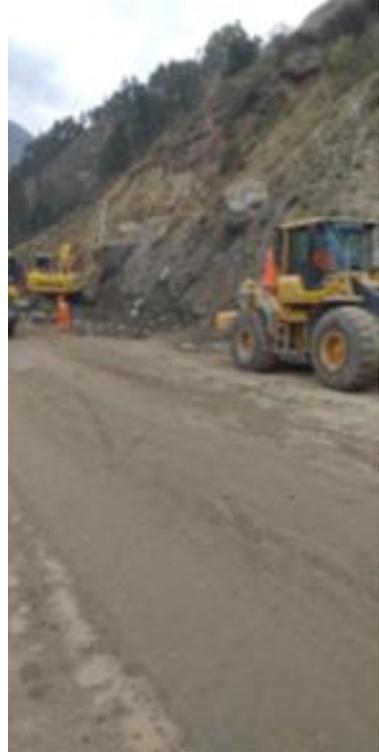
**Actividades:**  
PROGRESIVA KM. 205+800  
200.0 MOVIMIENTO DE TIERRAS: partida 205.A EXCAVACION EN EXPLANACIONES EN MATERIAL COMUN; Partida 207.A PERFILADO Y COMPACTADO EN ZONAS DE CORTE:

**CDescripcion** \_\_\_\_\_:  
En la progresiva Km. 205+800 se realiza el corte en talud superior donde se perfila en zona de corte y se realiza una banqueteta. Se utiliza una excavadora que trabaja en la parte superior y un cargador frontal en la superficie de la vía y 23 volquetes, Trabajan 1 capataz, 2 obreros, 2 vigías y 23 choferes

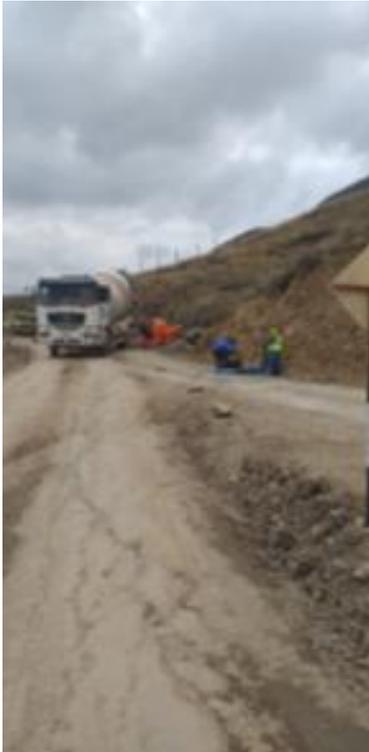
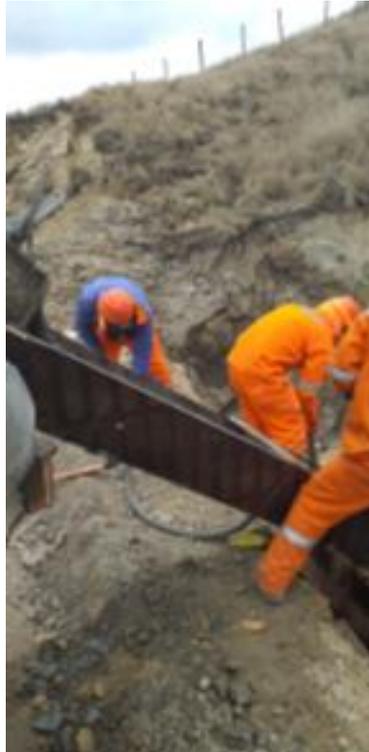
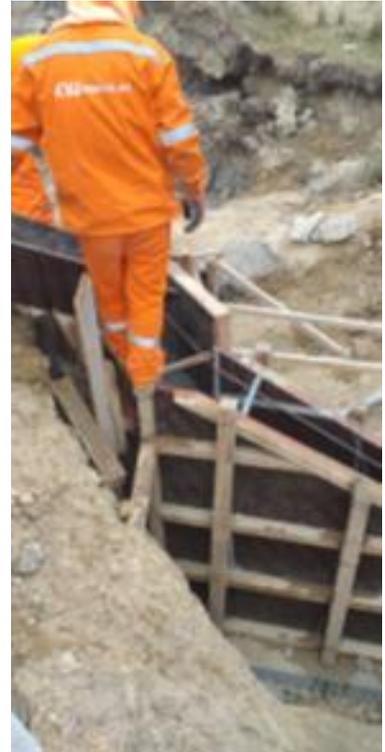
PROGRESIVA KM. 190+629

En la progresiva km. 190+629 se realiza el vaciado de mezcla de concreto del cabezal de alcantarilla en el lado izquierdo. Se utiliza un Mixer, un vibrador de concreto, probetas cilindricas, un cono de abrahams, un termometro y herramientas menores. Trabajan: 1 capataz, 4 obreros, 1 chofer operador, 2 técnicos de la Contratista, 2 tecnicos de la Supervisión.

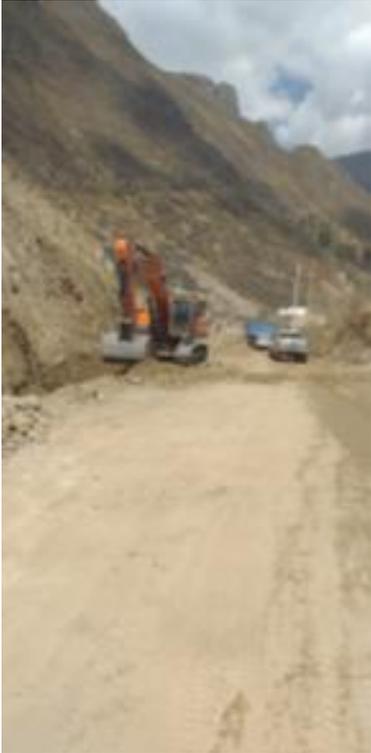
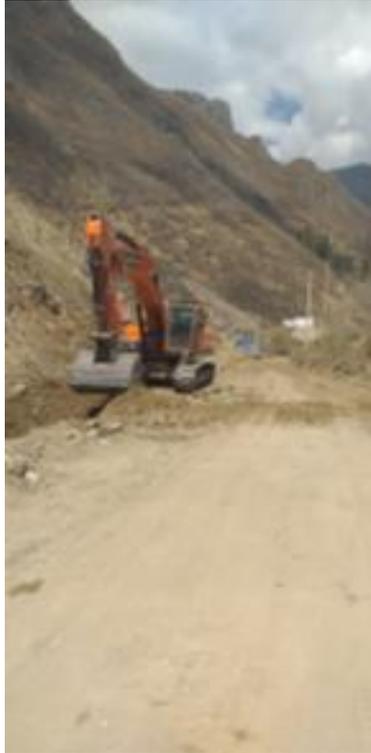
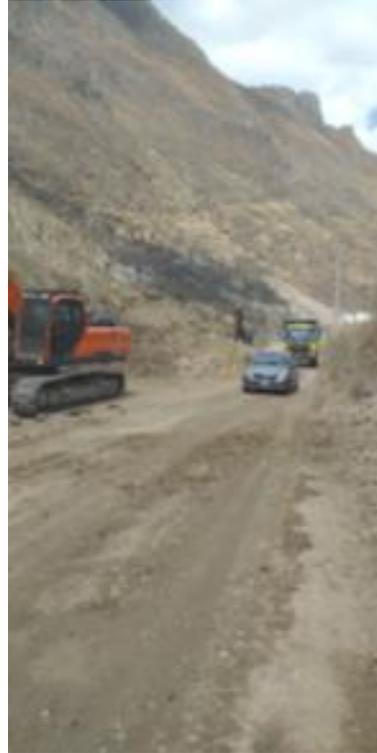
**CDescripcion\_\_\_\_\_:**  
cart ga taluceo En la progresiva Km. 206+000 se realiza la excavación en explanaciones en material común y el perfilado en zona de corte , El material se carga t transporta hasta el DME cercano. Se utiliza una excavadora de oruga y 30 volquetes. trabajan: 1 capataz, 1 especialista en seguridad, 4 obreros, 2 vigías, 30 chóferes

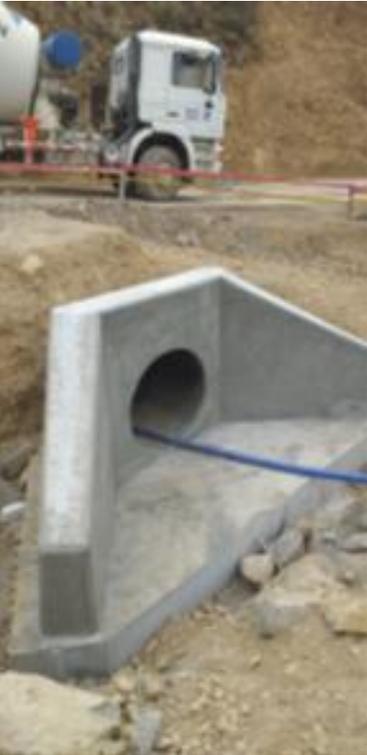
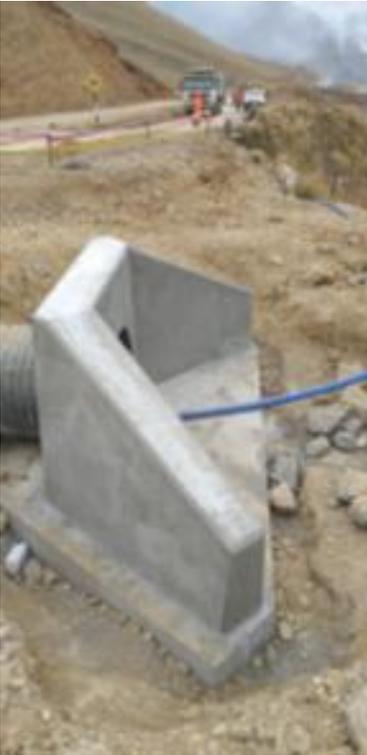
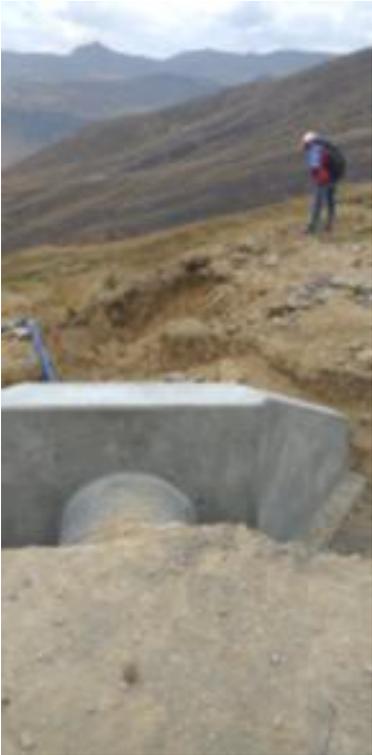
**CDescripcion** \_\_\_\_\_:  
En la progresiva km. 196+629 Se realizó el vaciado de mezcla de concreto para la construcción de cabezal de alcantarilla TMC. En el lado derecho de la vía.

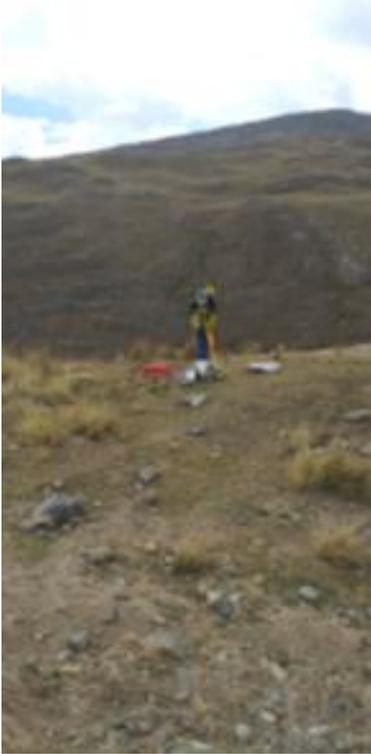
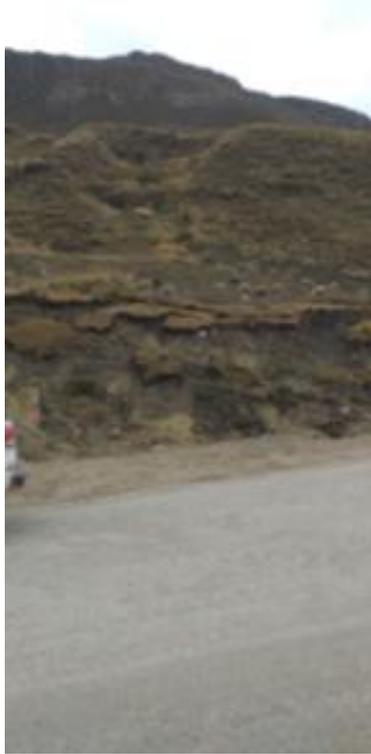
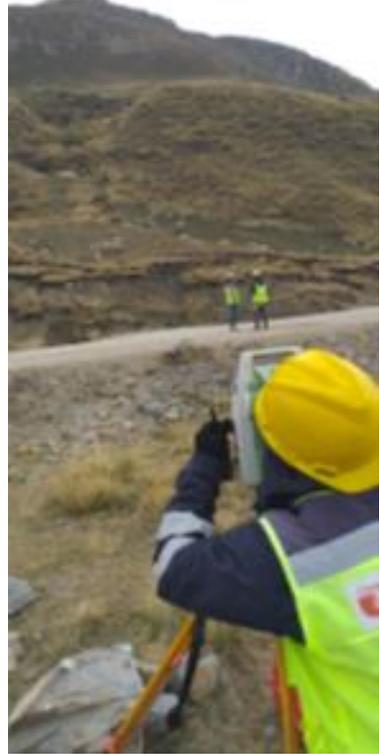
**CDescripcion\_\_\_\_\_:**  
En la progresiva km.189+550 Se realiza el levantamiento topográfico de las zonas geológicas inestables a petición del especialista de Geología de la Supervisión. trabajan 2 topografos, 3 auxiliares de topografía

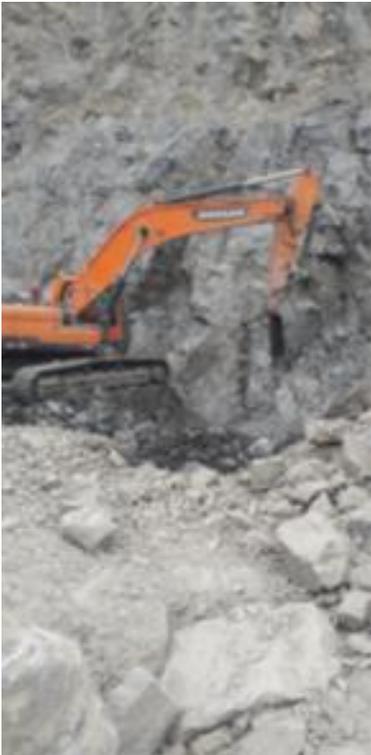
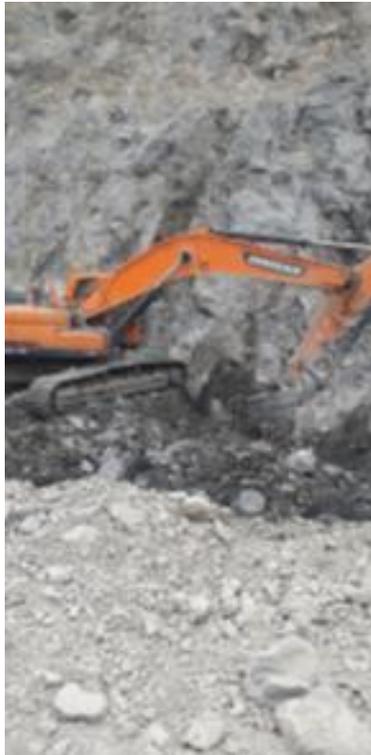
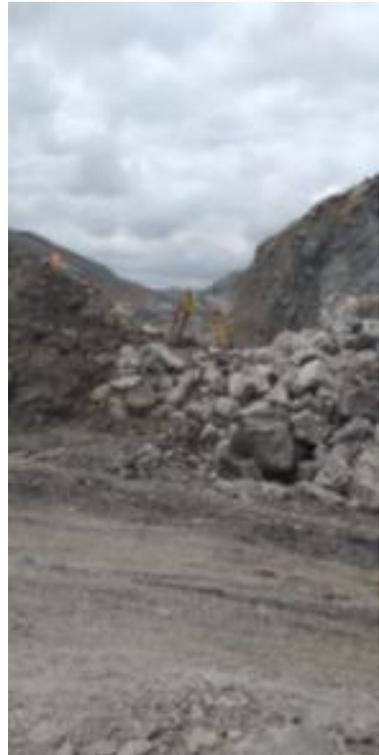
**CDescripcion\_\_\_\_\_:**  
En la progresiva KM. 188+860 Se realiza la visita de monitoreo hacia la cantera Juanita donde se realiza la explotación de rocas. Se utilizan 3 excavadoras de oruga, 3 perforadoras rock drill, 1 cargador frontal, 4 volquetes. trabajan: 2 capataces, 1 ing. de producción, 7 operadores, 8 obreros, 4 vigias. 1 especialista en SST.

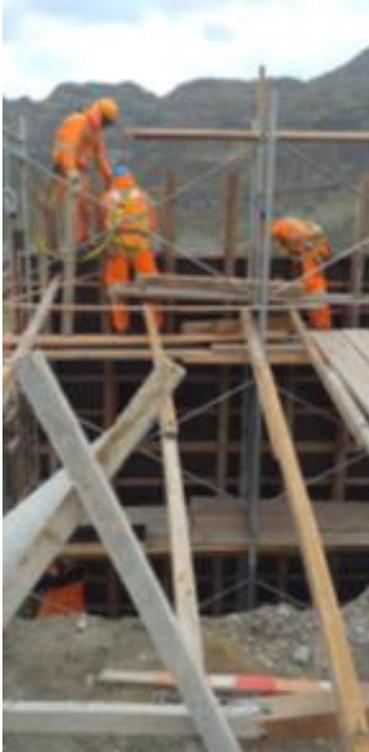
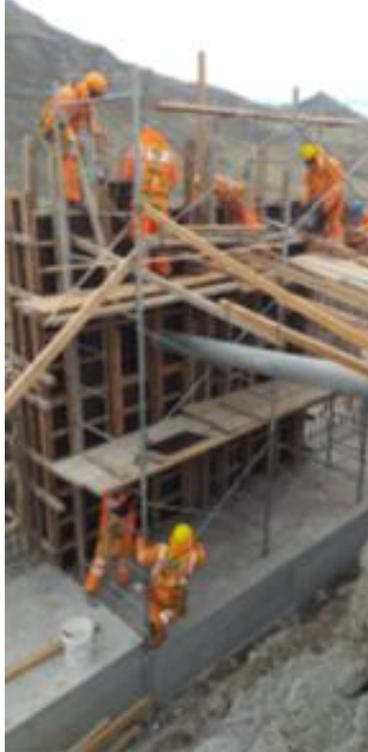
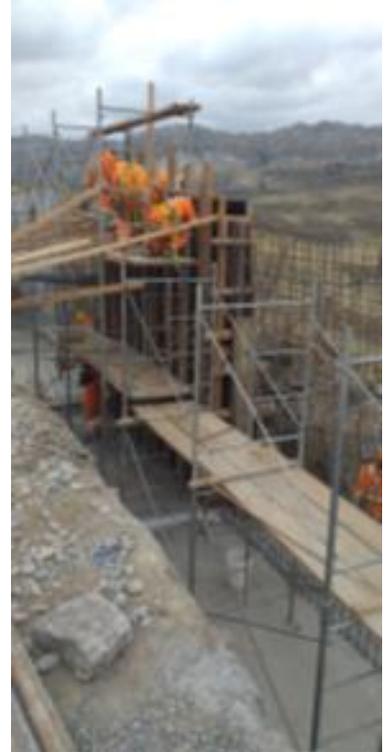
PROGRESIVA KM. 186+580

En la progresiva Km. 186+580 se realiza el encofrado del cuerpo del muro de concreto armado, se espera la liberación por parte de la Supervisión para realizar el vaciado. Trabajan: 1 capataz, 8 obreros, 2 vigias. 2 técnicos de la supervisión.

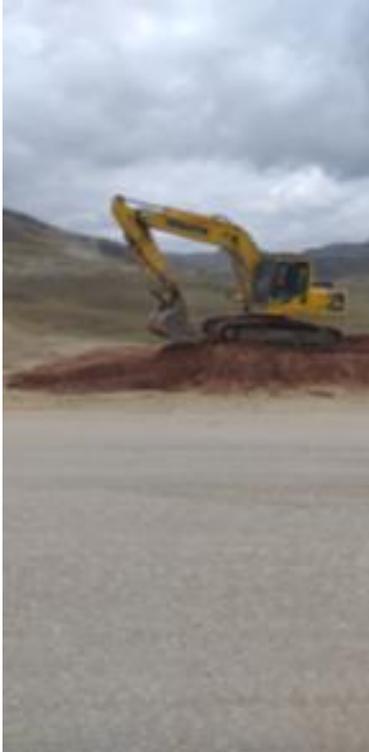
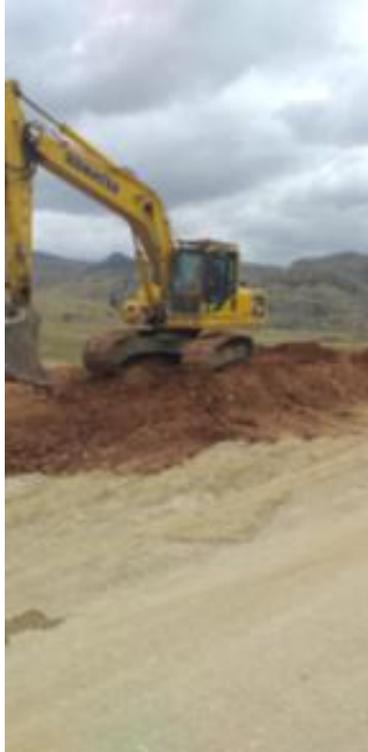
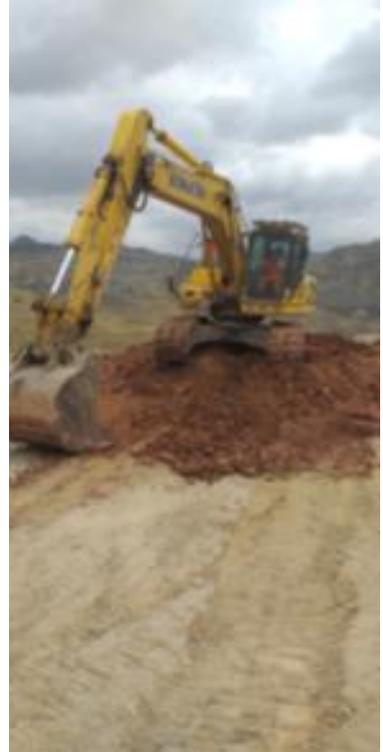
En la progresiva Km. 185´160 se realiza el acamellonado o apilamiento de material impermeable, utilizado para relleno encima del subdrenaje. Se utiliza una excavadora de oruga, trabajan : 1 capataz, 1 operador.

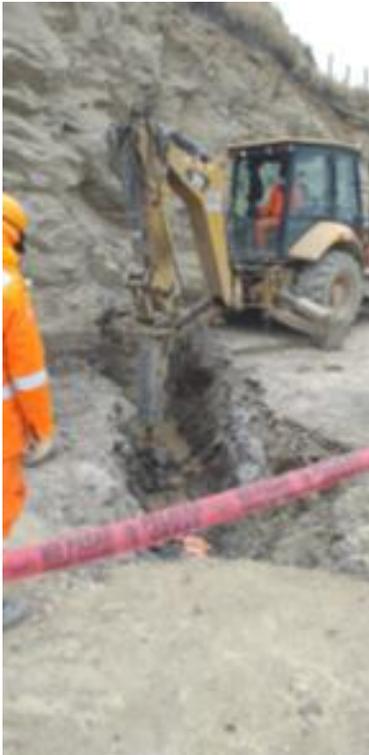
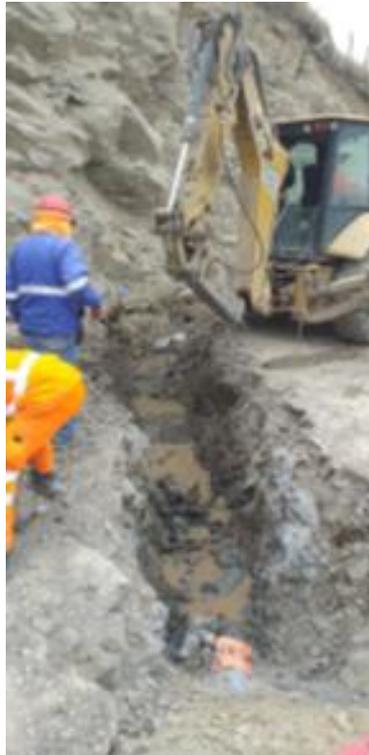
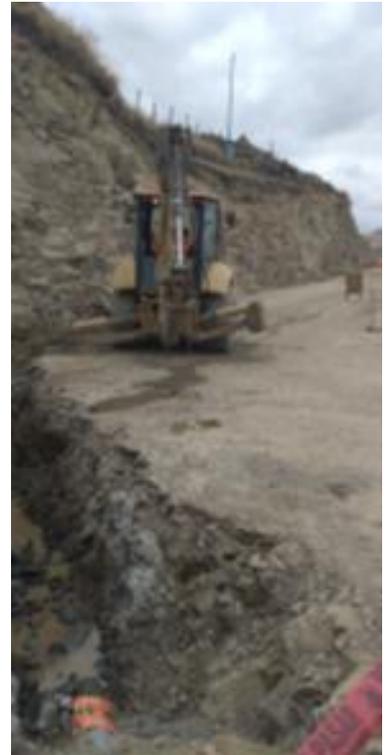
PROGRESIVA KM. 184+040

En la progresiva Km. 184+040 Se realiza la excavación para la construcción de descarga de subdren, se utiliza una retroexcavadora con accesorio de demolición para la excavación en roca, Trabajan 1 capataz, 1 operador, 2 obreros

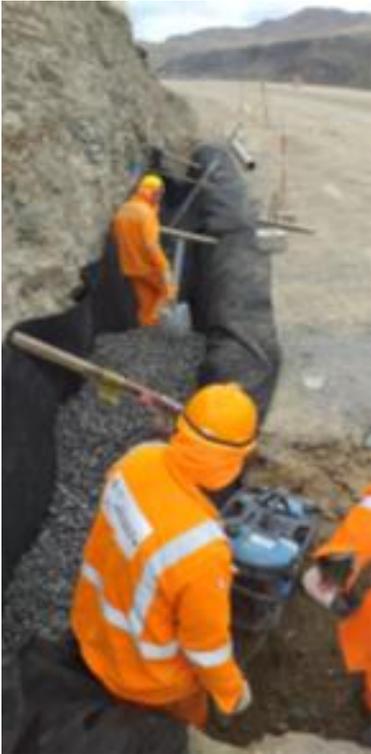
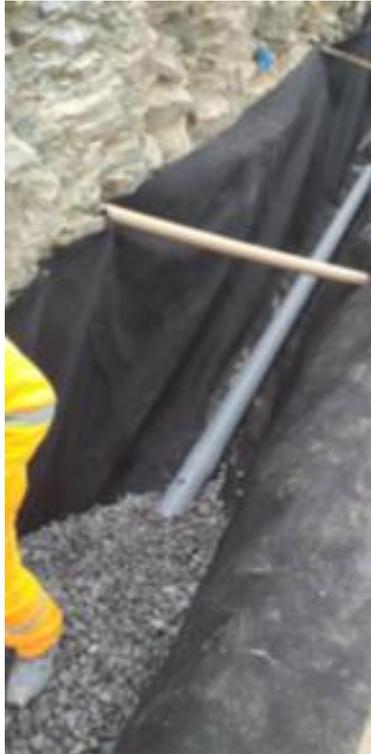
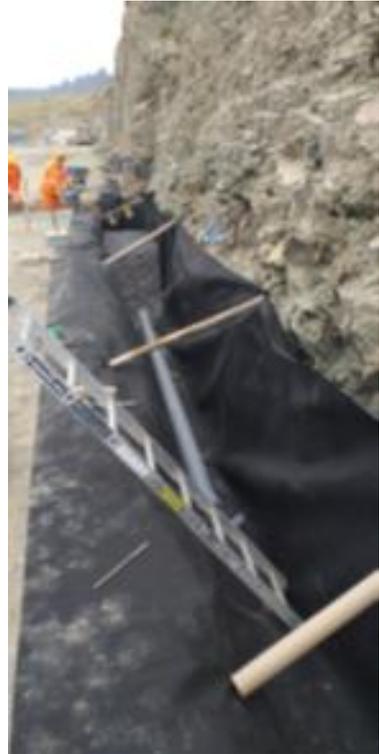
**CDescripcion** \_\_\_\_\_ :  
En la progresiva km. 183+930 a 183+950 se realiza la construcción del sub drenaje, se excavo, se esta colocando el geotextil no tejido tipo2, se coloca tubería rígida perforada y se esta colocando material filtrante. se utiliza un motocat para el relleno con material filtrante, trabajan 1 capataz y 3 obreros, 2 vigias 1 operador.

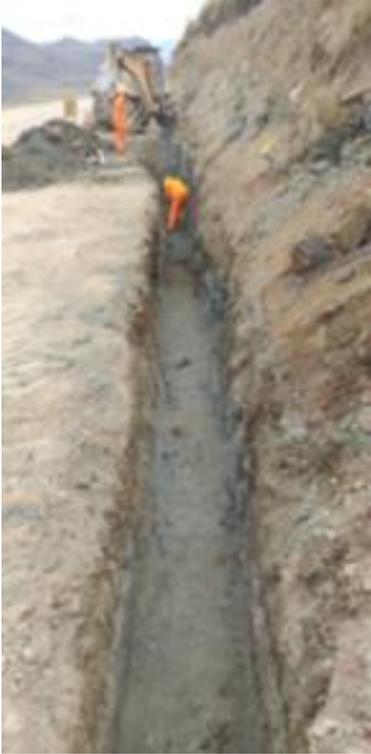
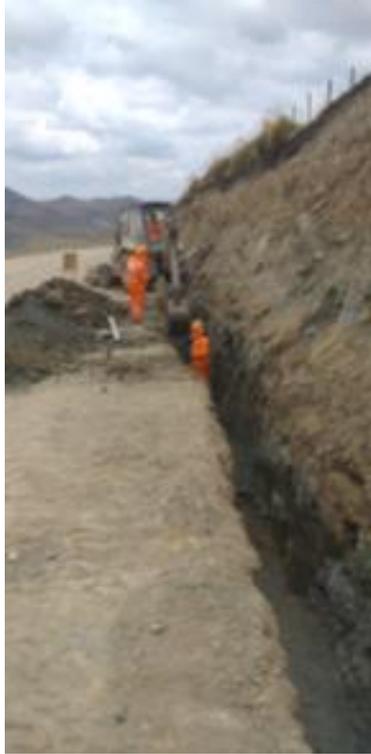
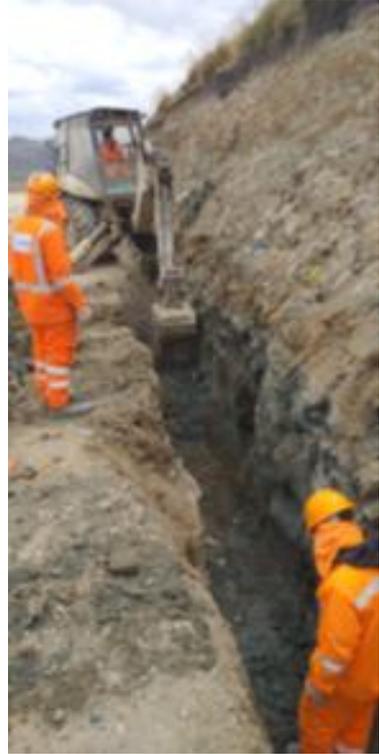
**CDescripcion** \_\_\_\_\_:  
En la progresiva KM. 183+770 a 183+800 Se realiza la excavación para la construcción de subdren. se utiliza una retroexcavadora. trabajan: 1 capataz, 1 operador, 2 obreros , 2 vigías.

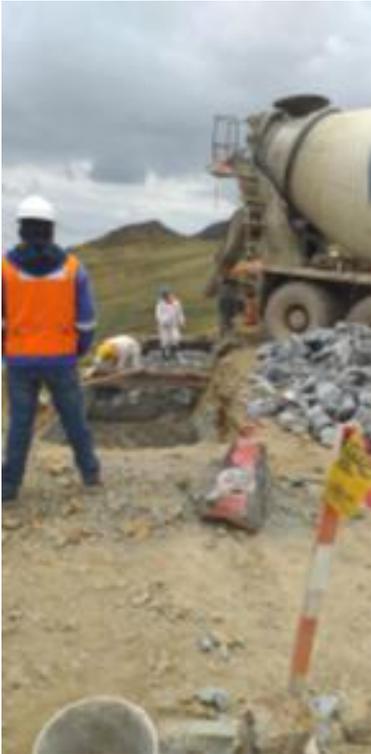
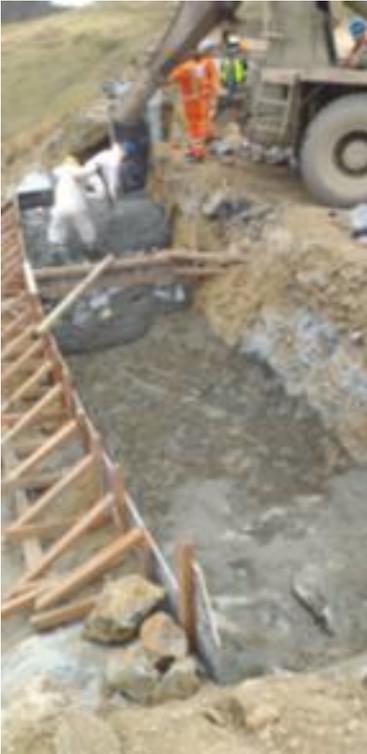
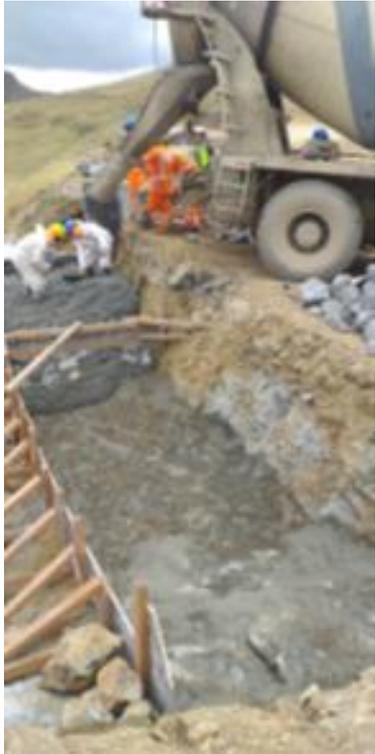
**CDescripcion** \_\_\_\_\_:  
En la progresiva km. 182+034 al km.182+065 Se realiza el vaciado de mezcla de concreto para la construcción de zapata de muro de concreto ciclopeo. Se utiliza un camion Mixer, un vibrador de concreto, probertes cilindricas para concreto, cono de abrahams, termometro, herramientas menores. Trabajan 1 capataz, 1 tecnico de laboratorio, 6 obreros, 2 vigias , 2 tecnicos de la supervisión.

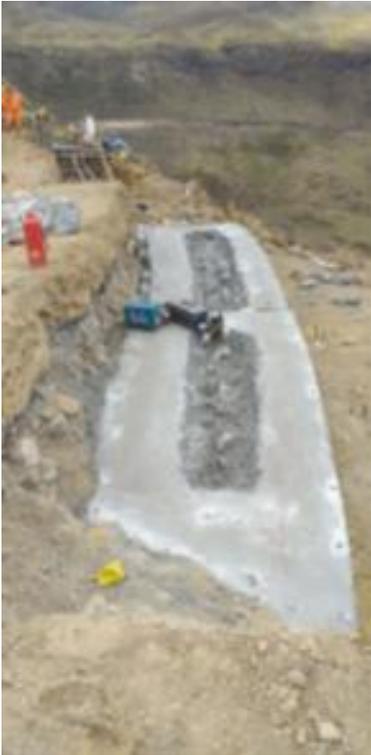
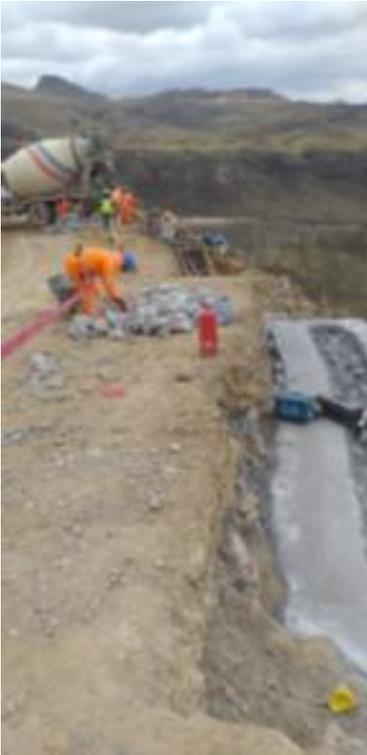
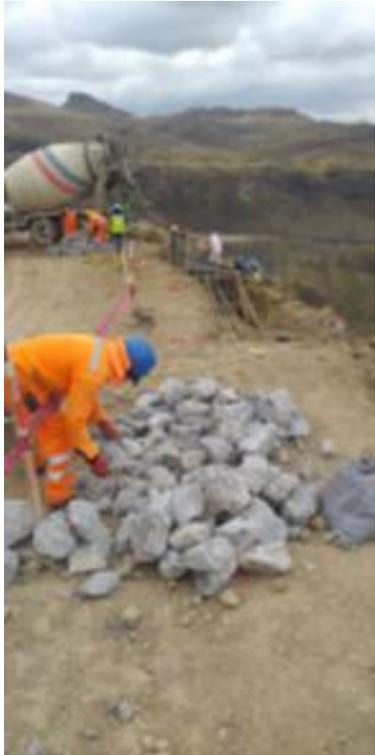
**CDescripcion\_\_\_\_\_:**  
Entre las progresivas km. 182+ 030 a km. 182+040 Se realizo el vaciado de 10 ml de zapata de muro ciclopeo.

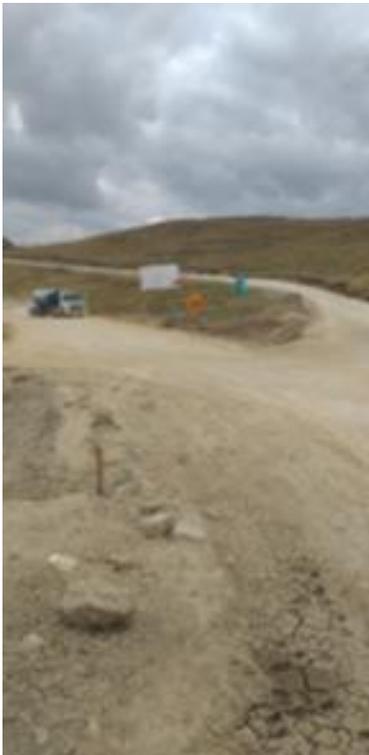
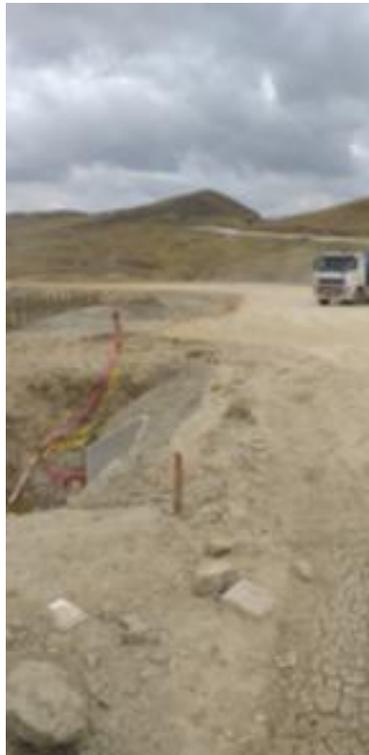
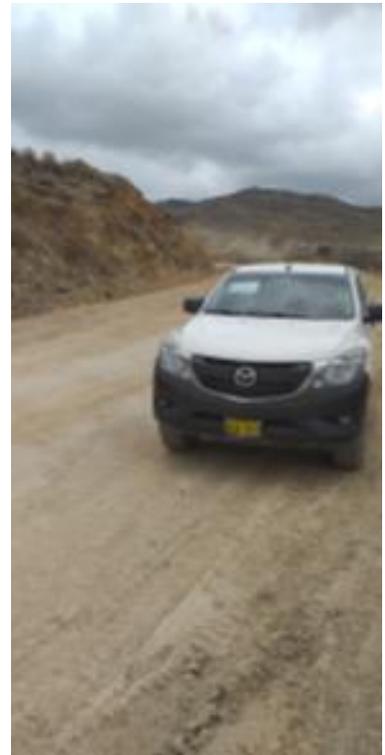
Las actividades de CONFORMACION DE TERRAPLENES, están completamente paralizadas por falta de disponibilidad de materiales de Canteras

En la progresiva Km. 181+000 se realiza visita de monitoreo al inicio del tramo 2 ( desvio cerro de Pasco ) hasta la actualidad esta zona esta sin actividad. No han reiniciado las actividades de conformación de terraplenes, ni subbases.
