BITACORA ELECTRÓNICA DE OBRA

Confirma Bitacora: Si	Nro Informe: 54	Fecha Informe: 14-10-2020	Nombre De La Obra: Corredor vial Lima-Canta-Huayllay-Dv. Cochamarca-Emp. PE 3N Obras de Rehabilitación y Mejoramiento	Personal Encargado: LUZMILA GUERRA MOTTA
---------------------------------	---------------------------	-------------------------------------	---	--

SALDO DE OBRA: “MEJORAMIENTO, REHABILITACIÓN Y CONSERVACIÓN POR NIVELES DE SERVICIO DEL CORREDOR VIAL, LIMA – CANTA – HUAYLLAY – DV. COCHAMARCA – EMPALME PE 3N”

PANEL FOTOGRAFICO

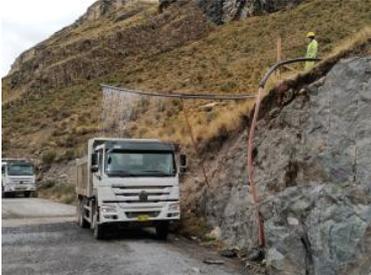
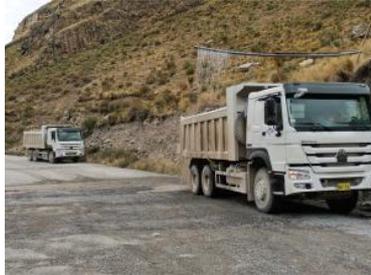
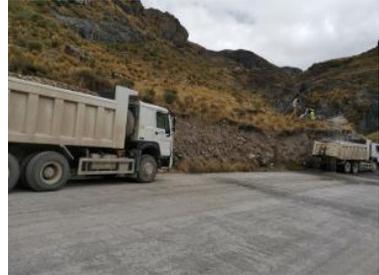
1

Actividades:
OBRAS INICIALES: TRAMO 2
PROGRESIVA: km 31+690
LAVADO DE MATERIAL PETREO EN FUENTE DE AGUA

Personal: 2 operadores de volquete.
Equipos: 2 volquetes cargados con material pétreo.
Se verifica, la actividad de lavado de material pétreo en fuente de agua autorizada para toma agua.
Mediante una tubería cribada conectada a la manguera de la toma de agua se viene rociando de agua a la tolva del volquete que contiene el material pétreo, hecho que viene generando una cantidad considerable de segregación de impurezas y sólidos, lo cual, pudiera causar afectaciones al medio ambiente.
Por lo que se sugiere a través de la Supervisión de obra las acciones necesarias, a fin de evaluar la procedencia o no del lavado de materiales en la fuente de agua indicada, tanto por el resultado final de esta actividad (realizada en volquete), así como, por las posibles afectaciones medio ambientales.

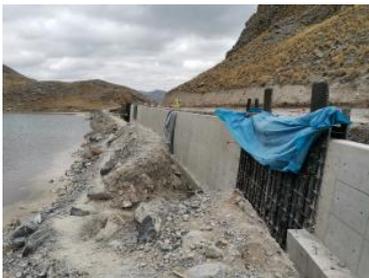
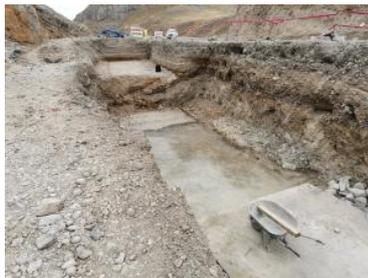
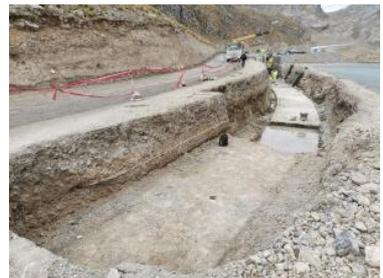
OBRAS INICIALES: TRAMO 2
 PROGRESIVA: km 39+990 al km 40+129
 500Obras Complementarias
 501Muro de Concreto Armado
 612.AEncofrado y Desencofrado
 615.AAcero de Refuerzo

Personal: 10 operarios, 6 oficial, 6 ayudantes, 2 vigías
 Equipos: 1 camión grúa con su respectivo operador.
 Las actividades son verificadas por personal de SSOMA de la Supervisión de Obra.
 Se toma conocimiento que, de forma verbal la Supervisión de obra estaría indicando la suspensión de actividades de construcción del citado muro entre los kms 39+990 al km 40+040 aproximadamente, los cuales previamente habrían sido autorizadas por el especialista en Estructuras y Obras de Arte de la misma supervisión de obra. Es preciso indicar que anteriormente, esta misma estructura conto con ciertas restricciones en su ejecución por parte del especialista en Estructuras y Obras de Arte entrante de la Supervisión de Obra (cambio realizado la segunda quincena del mes de agosto de 2020), las que en el proceso habrían sido desestimadas, continuando con la ejecución del muro de contención ubicado entre el km 39+990 al km 40+129.

SE SUGIERE LA PARTICIPACIÓN DE LOS ESPECIALISTAS EN OBRAS DE ARTE, TRAZO Y TOPOGRAFIA Y SUELOS Y PAVIMENTOS DE LA DS DE PVN, A FIN DE QUE PUDIERAN EVALUAR LA PROCEDENCIA O NO DE LA CONSTRUCCIÓN TOTAL O PARCIAL DEL MURO DE CONTENCIÓN DE CONCRETO ARMADO UBICADO ENTRE EL KM 39+990 AL KM 40+129, A FIN DE OPTIMIZAR LOS RECURSOS DEL PROYECTO, Y DE SER EL CASO, EVITAR PAGOS INDEBIDOS EN EL MARCO DEL CONTRATO N° 77-2014-MTC/20

POR LO QUE, SE SUGIERE LA PARTICIPACIÓN DE LOS ESPECIALISTAS EN OBRAS DE ARTE, TRAZO Y TOPOGRAFIA Y SUELOS Y PAVIMENTOS DE LA DS DE PVN, A FIN DE QUE PUDIERAN EVALUAR LA PROCEDENCIA O NO DE LA CONSTRUCCIÓN TOTAL O PARCIAL DE DICHA ESTRUCTURA A FIN DE OPTIMIZAR LOS RECURSOS DEL PROYECTO, Y DE SER EL CASO, EVITAR PAGOS INDEBIDOS EN EL MARCO DEL CONTRATO Nº 77-2014-MTC/20

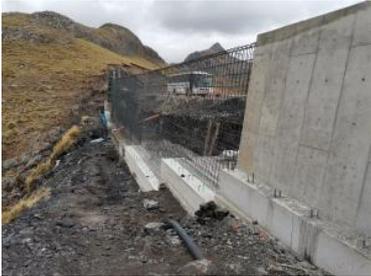
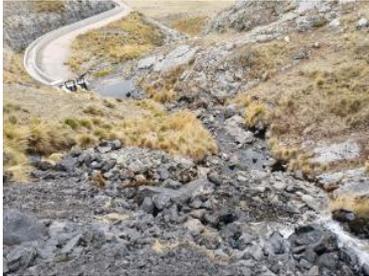
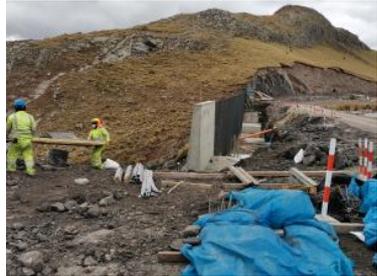
3

Actividades:
OBRAS INICIALES: TRAMO 2
PROGRESIVA: km 49+333 al km 49+387
500Obras Complementarias
501Muro de Concreto Armado

Personal: 1 capataz, 2 ayudantes y 2 vigía
Equipos: 1 camión baranda con operador
Se realizan actividades de orden y limpieza, para posteriormente descargar el material para encofrado contenidos en el camión baranda.
Se toma conocimiento que, en el mes de noviembre de 2020 la empresa SEDAPAL, iniciara sus actividades de mantenimiento de estructuras como bocatoma con las que cuenta cercana al área de trabajo, para lo cual, estaría coordinando directamente con la supervisión de obra, a fin de no interferir en las actividades en proceso.

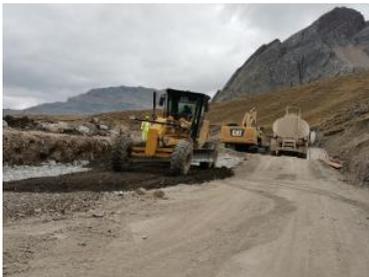
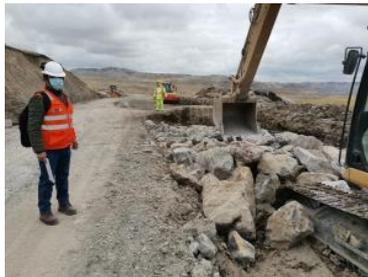
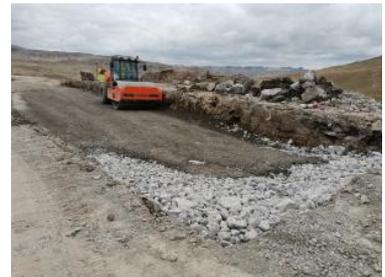
4

OBRAS INICIALES: TRAMO 2
 PROGRESIVA: km 53+620 a km 53+690 LD
 200.Movimiento de Tierras
 205.CExcavación en Explanaciones en Material Común
 220.BMejoramiento de Suelos a Nivel de Sub-rasante
 700Transporte
 700.ETransporte de Deshechos y Excedentes a DME entre Ciento Veinte metros (120 m) y Mil metros (1000 m)
 700.FTransporte de Deshechos y Excedentes a DME para Distancias Mayores de Mil metros (1000 m)
 700.GTransporte de Roca para Distancia entre 120 m y 1000 m
 700.HTransporte de Roca para Distancia Mayores de 1000 m

Personal: 1 ingeniero responsable, 1 capataz, 2 ayudante, 2 vigía
 Equipos: 1 excavadora sobre orugas, 1 rodillo, 1 camión cisterna, 1 motoniveladora y 6 volquetes con sus respectivos operadores
 El material excedente producto de excavaciones es transportado al DME ubicado en el km 55+800
 La roca es transportada de la cantera ubicada en el km 37+500 y/o del km 46+250 (área de acopio y selección).
 El mejoramiento de suelos estaba proyectado a ejecutarse con material de relleno, sin considerar la roca que se viene utilizando con autorización y aprobación de la supervisión de obra, por lo que, se sugiere que la Supervisión de Obra pudiera pronunciarse respecto a mayores metrados a realizarse en el transporte y producción de roca, respecto al material considerado para mejoramiento de suelos en el expediente técnico contratado y por tanto los mayores costos que podrían darse en esta actividad.

Se sugiere pronunciamiento de la Supervisión de Obra respecto a los mayores metrados que pudiera realizarse en la producción, carguío y transporte de roca, para las actividades de mejoramiento de suelos que se viene realizando en el km 53, respecto al material considerado para mejoramiento de suelos en el expediente técnico contratado y por tanto los mayores costos que podrían darse en esta actividad.

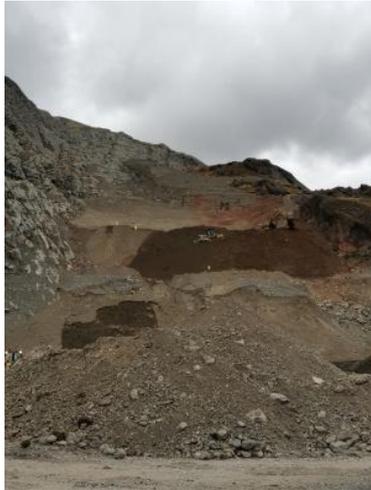
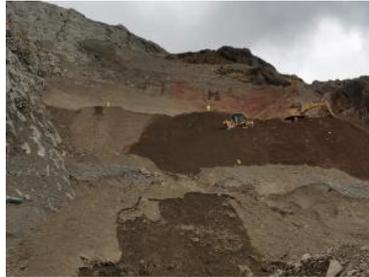
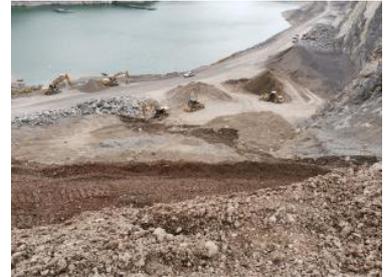
5

Actividades:
OBRAS INICIALES: TRAMO 2
PROGRESIVA: 36+850
CANTERA

Personal: 2 personal de piso y 2 vigías
Maquinaria: 2 excavadoras sobre orugas, 1 tractor sobre orugas, 1 martillo hidráulico sin operador y 2 cargador frontal con sus respectivos operadores.
En esta cantera se viene preparando y cargando material para mejoramiento de suelos (over).

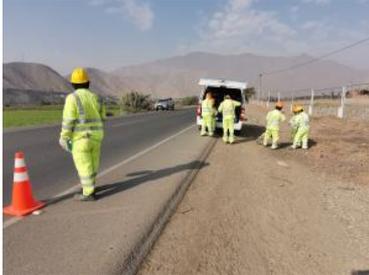
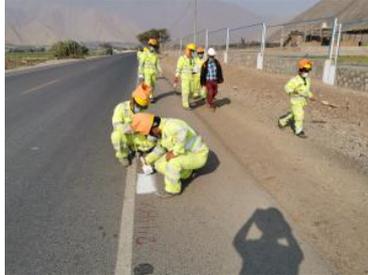
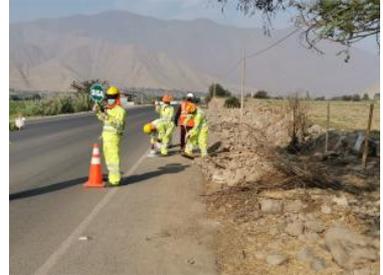
6

Actividades:
CONSERVACION INICIAL (CI2): TRAMO 1
PROGRESIVA: KM 24+800
PINTADO DE REFERENCIAS KILOMETRICAS

Personal :1 supervisor de campo y 9 auxiliar
Equipos: 1 camioneta rural de 11 pasajeros con operador, para transporte de personal
Se verifica que todo el personal viene realizando actividades de limpieza y pintado de progresivas en lugar visible como parte de actividades propias del Contratista.
