BITACORA ELECTRÓNICA DE OBRA

Confirma Bitacora: Si	Nro Informe: 61	Fecha Informe: 14-10-2020	Nombre De La Obra: Carretera Oyón- Ambo, Tramo II: Dv. Cerro de Pasco- Dv. Chacayan	Personal Encargado: BORIS WALTER AYLLÓN CARCELÉN
---------------------------------	---------------------------	-------------------------------------	---	---

PANEL FOTOGRAFICO

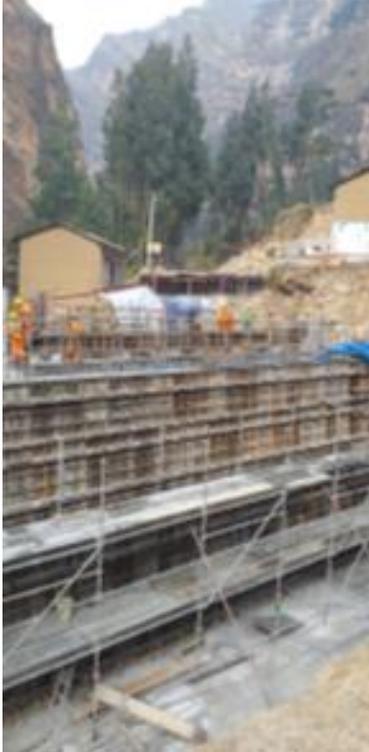
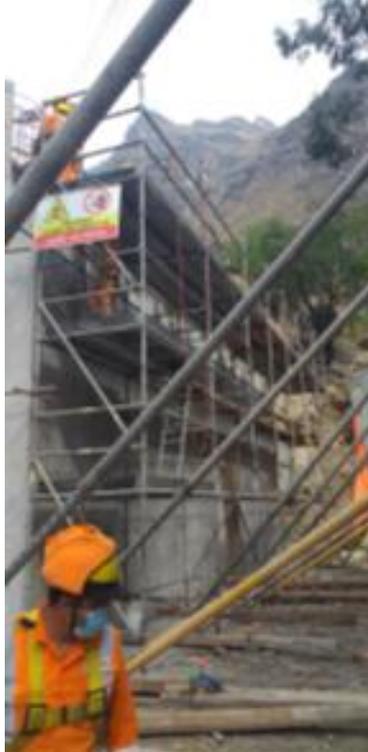
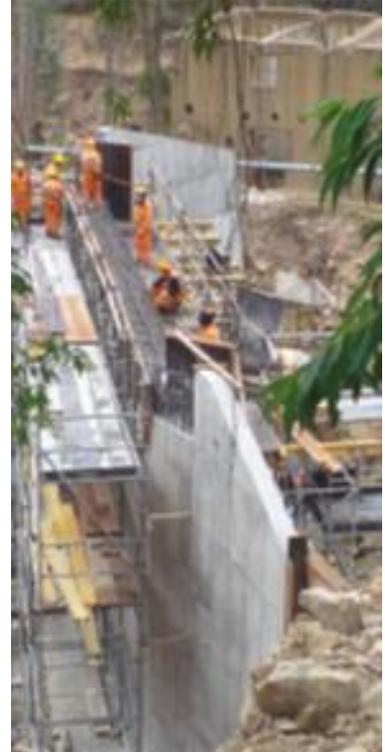
PROGRESIVA KM. 212+030
1000.0 PUENTES MENORES: 1000.3 ESTRIBOS: partida 612.A.1 : ENCOFRADO Y DESENCOFRADO EN SECO: Se realiza el encofrado de la ménsula del estribo izquierdo de entrada al puente

En la Progresiva Km. 212+030 Se realiza el encofrado de la ménsula del estribo izquierdo de entrada al Puente Huarautambo. Trabajan: 1 capataz, 10 obreros, 1 técnico de la supervisión, 2 vigias.

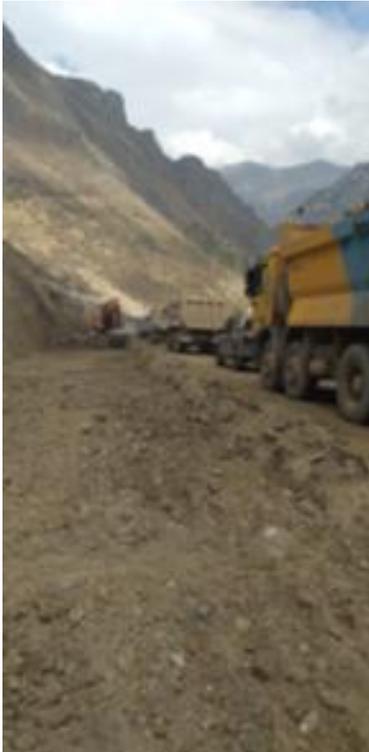
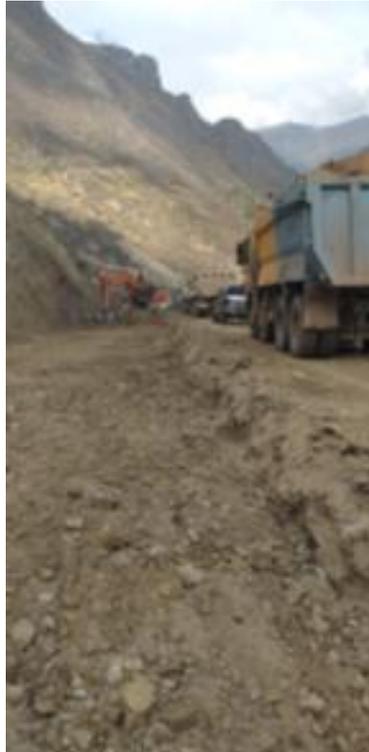
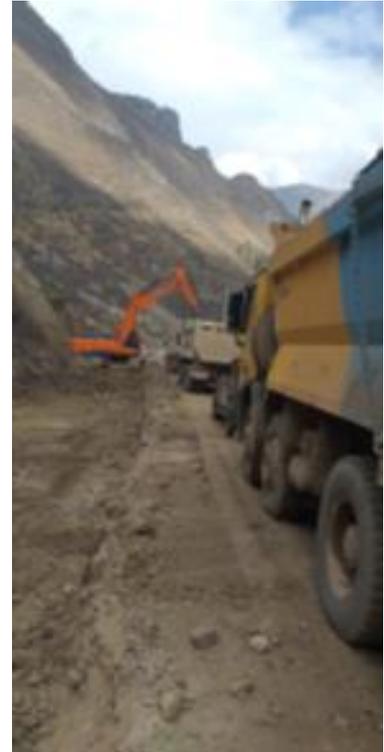
PROGRESIVA KM. 208+800
200.0 MOVIMIENTO DE TIERRAS: partida 205.A EXCAVACION EN EXPLANACIONES EN MATERIAL COMUN; Partida 207.A PERFILADO Y COMPACTADO EN ZONAS DE CORTE:

En la progresiva Km. 208+800 se realiza el corte en talud superior donde se perfila en zona de corte y se realiza una banqueteta. Se utiliza una excavadora que trabaja en la parte superior y un cargador frontal en la superficie de la vía y 30 volquetes, Trabajan 1 capataz, 2 obreros, 2 vigías y 30 choferes

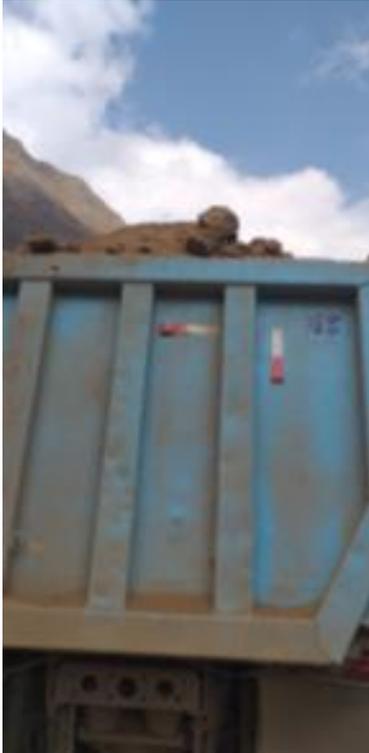
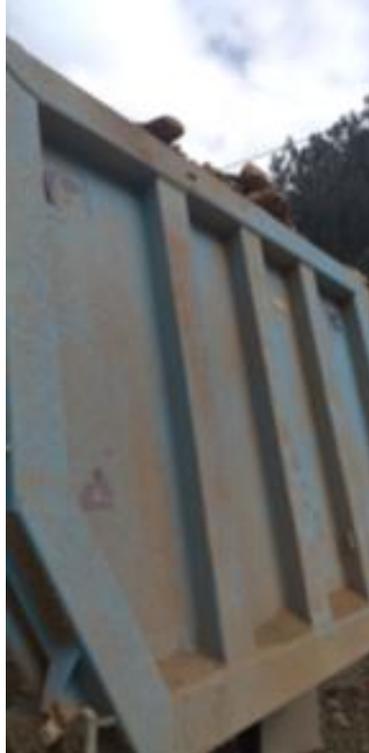
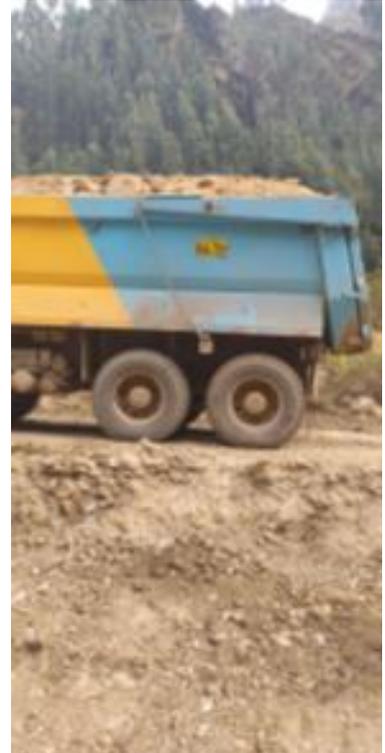
PROGRESIVA KM. 208+840

OBSERVACION EN EL TRANSPORTE DE MATERIAL DE ELIMINACION : Se observan que los volquetes van colmados sin toldo o malla de protección

En la progresiva Km. 208+840 Se observa que los volquetes cargados con material excedente vienen totalmente colmados, sin la colocación de toldo o malla de protección. Esta desviación en la parte de Seguridad se le ha participado a los especialistas de Seguridad, salud en el Trabajo de la empresa CONSORCIO CARRETERO DEL PERU y a la empresa consultora de supervisión : CONSORCIO SUPERVISOR OYON - CHACAYAN y hasta la fecha no han corregido esta anomalía que puede ocasionar un ACCIDENTE, puesto que la via actualmente tiene pendientes pronunciadas, que ocasiona perdidas y caidas de material TRANSPORTADO.

Se recomienda la colocación de malla o toldos de protección en las tolvas de carga de los volquetes, puesto que lo cargan colmados, se corre el riesgo de perdidas de material en el trayecto que pueden ocasionar un accidente. Se le ha participado y recomendado corregir esta desviación a los especialistas de Seguridad Salud en el Trabajo del Contratista y de la Supervisión.

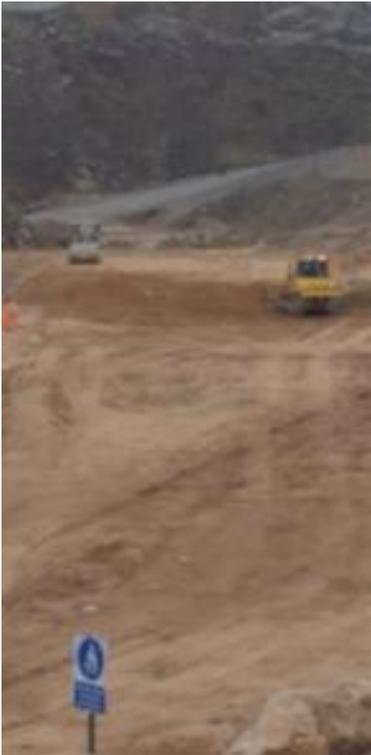
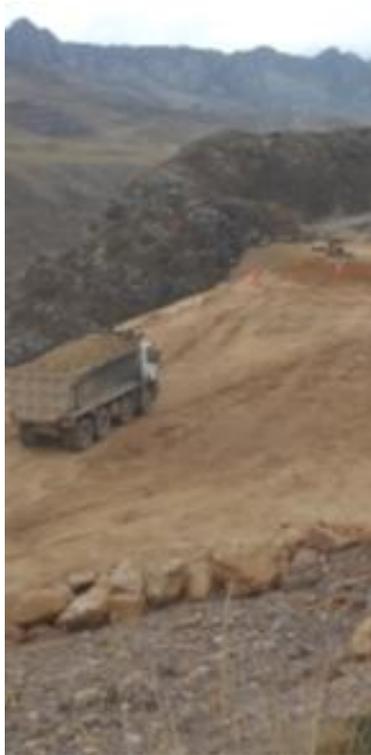
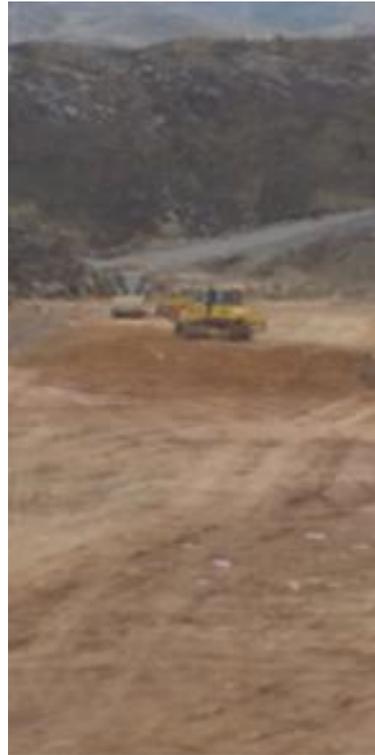
Actividades:
PROGRESIVA KM. 190+200
900.0 PROTECCION AMBIENTAL: 907 PROGRAMA DE CIERRE DE OBRA: Partida 907.C ACONDICIONAMIENTO DE DESECHOS Y MATERIALES EXCEDENTE : dme190200

CDescripcion _____:
En la progresiva Km. 190+200 se ubica el DME -19 donde se realiza el acondicionamiento de desechos y materiales excedentes como programa de cierre de obra. Donde se utiliza un tractor de empuje, 1 compactadora de rodillo , 1 excavadora de oruga , 24 volquetes y 1 ambulancia . Trabajan: 1 capataz, 1 especialista de producción, 2 obreros, 2 vigias, 3 operadores, 24 choferes. 1 paramedico y un auxiliar de paramedico.

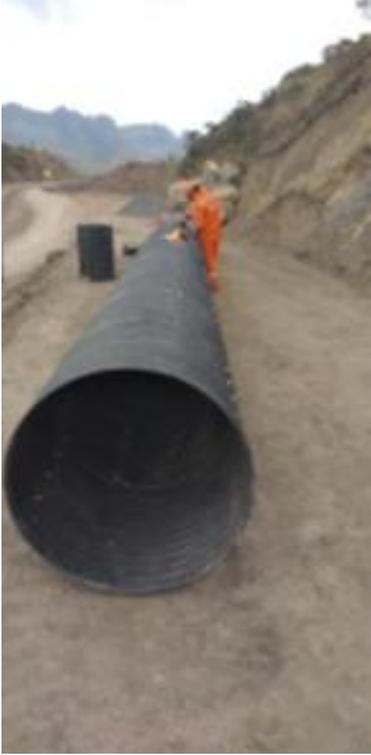
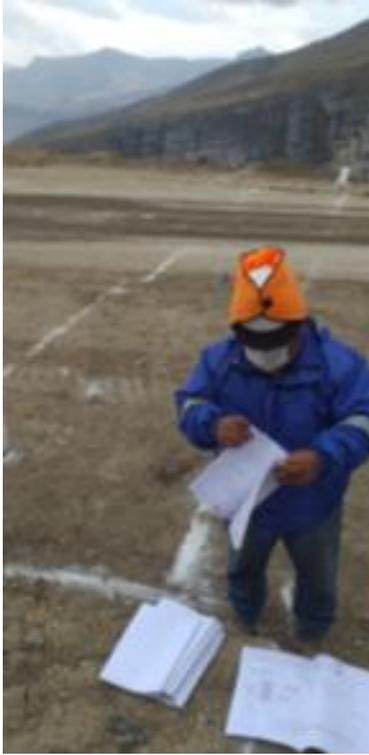
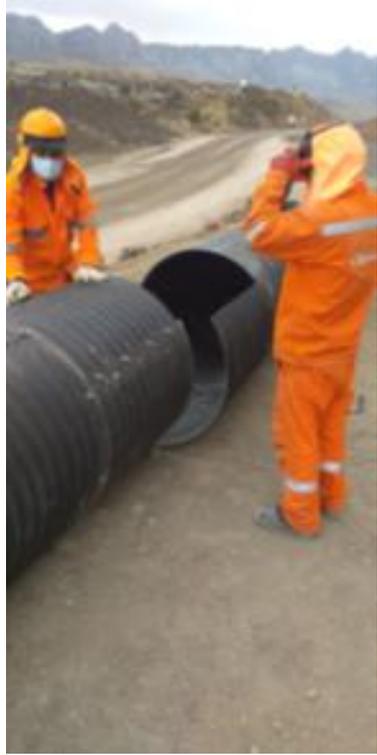
Actividades:
PROGRESIVA KM. 189+972
600.0 OBRAS DE ARTE Y DRENAJE: Partida: 622.B TUBERIA CORRUGADA DE ACERO GALVANIZADO CIRCULAR DE D= 0.90 m :

CDescripcion _____:
En la progresiva km. 189+972 se realiza la construcción y armado de alcantarillas de tubería corrugada de acero galvanizado circular de 0.90 M de diametro. trabajan: 1 capataz, 2 obreros. Se ha replanteado el lugar donde se realizara la excavación donde irán las alcantarillas y los cabezales de los mismos.

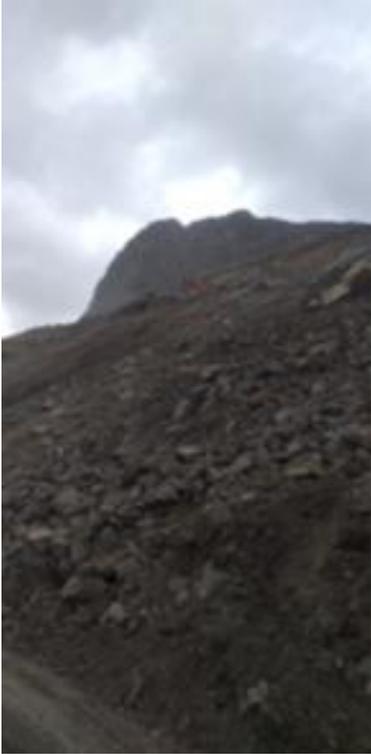
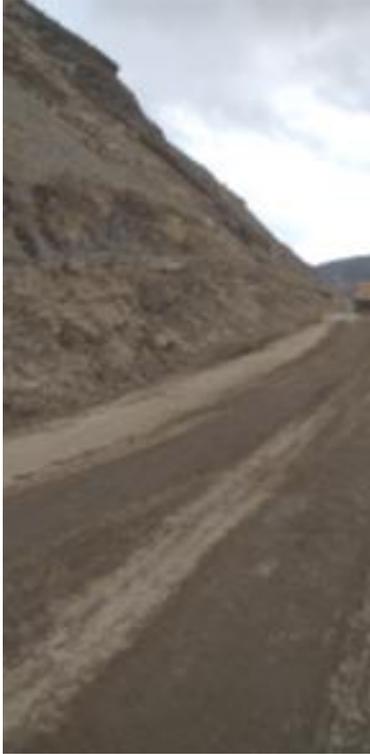
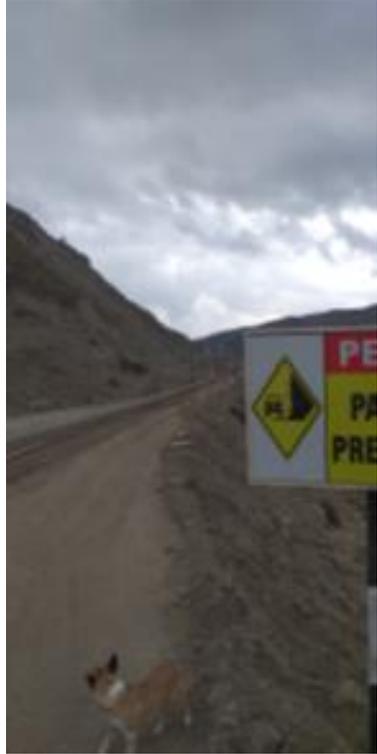
Actividades:
PROGRESIVA KM. 188+570 A 187+770
200.0 MOVIMIENTO DE TIERRAS: Partida 207.A PERFILADO Y COMPACTADO EN ZONAS DE CORTE: Construcción de banquera en talud superior

CDescripcion _____:
En la progresiva Km. 188+570 se realiza el corte en talud superior donde se realiza banqueta y se perfila en zona de corte . Se utiliza una excavadora que trabaja en la parte superior y 30 volquetes, Trabajan 1 capataz, 2 obreros, 2 vigías y 30 choferes

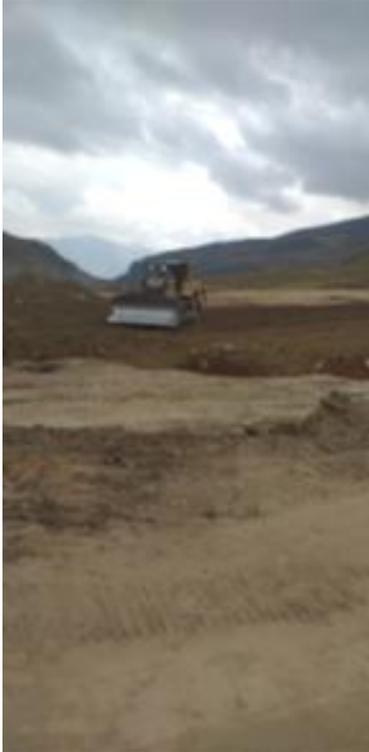
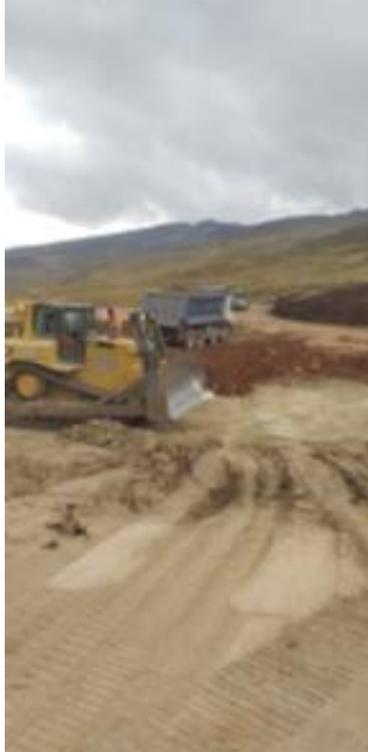
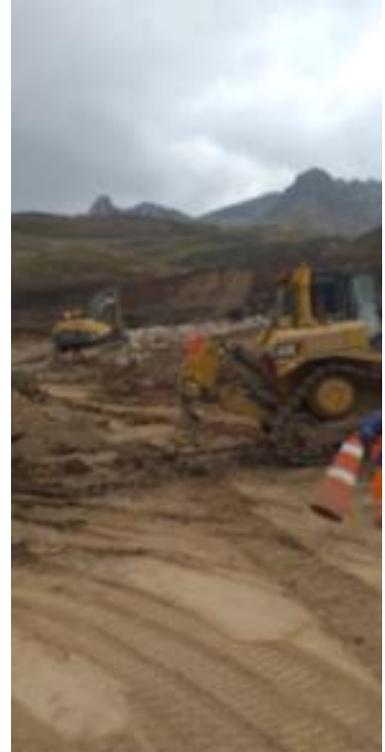
PROGRESIVA KM, 187+770
900.0 PROTECCION AMBIENTAL :907 PROGRAMA DE CIERRE DE OBRA: Partida 907.C ACONDICIONAMIENTO DE DESECHOS Y MATERIALES EXCEDENTE

En la progresiva Km. 187+770 Se realiza el acondicionamiento de material excedente en DME -16-A como programa de cierre de obra. Se utiliza 1 tractor de empuje, una compactadora de rodillo, una excavadora de oruga y 30 Volquetes. Trabajan: 1 capataz, 3 operadores, 4 obreros, 2 vígias. 2 técnicos de laboratorio.

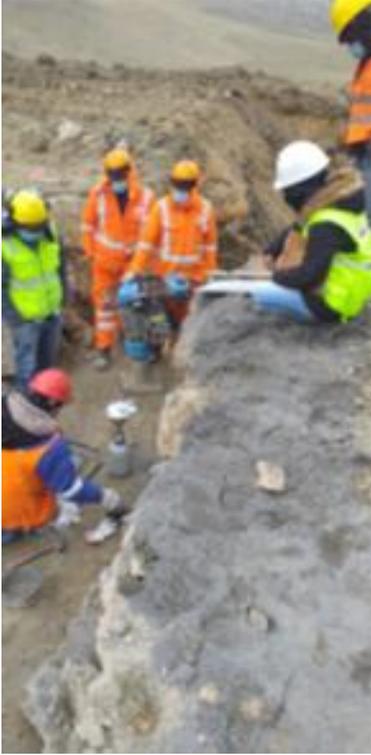
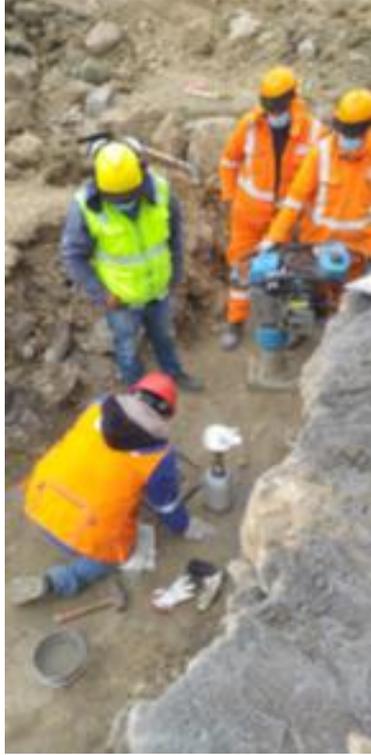
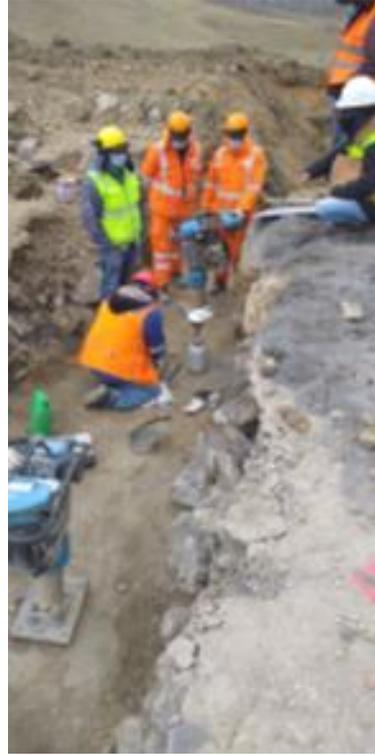
Actividades:
PROGRESIVA KM. 184+252
600.0 OBRAS DE ARTE Y DRENAJE: Partida 605.A RELLENO PARA ESTRUCTURA: se realiza el relleno para la zona de descarga del subdrenaje

CDescripcion _____:
En la progresiva km. 184+252 se realiza la verificación de densidad de la capa de relleno realizado en la descarga del sub- dren. Se utiliza para el relleno 2 vibroapisonadores. Trabajan 1 capataz, 2 obreros , 2 vigías, 1 técnico de laboratorio de la Contratista y 1 técnico de la Supervisión.

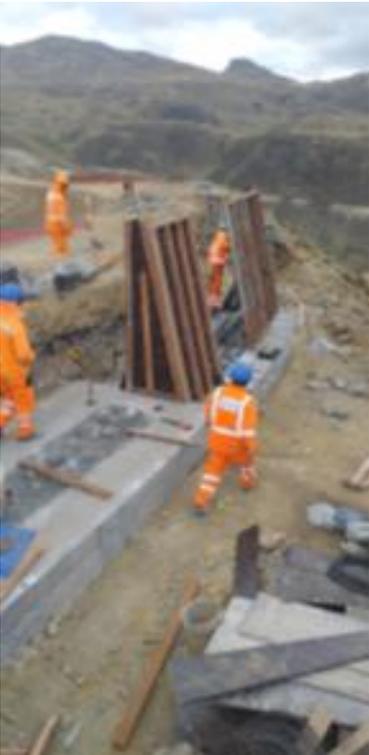
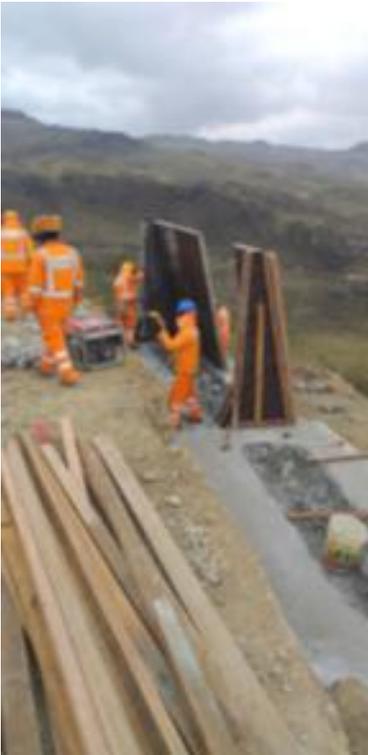
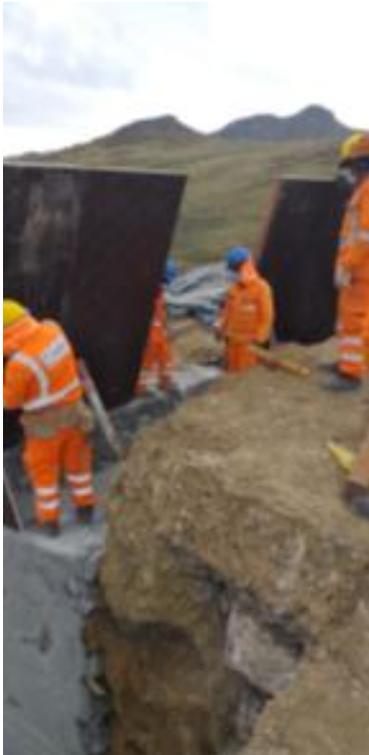
Actividades:
PROGRESIVA KM. 182+030
600.0 OBRAS DE ARTE Y DRENAJE: Partida 612.A ENCOFRADO Y DESENCOFRADO PARA OBRAS DE ARTE: se realiza el encofrado de un muro ciclopeo

CDescripcion _____:
En la progresiva Km. 182+030 Se realiza el encofrado del cuerpo de un muro de concreto ciclopeo. Trabajan 1 capataz, 6 obreros.
