BITACORA ELECTRÓNICA DE OBRA

Confirma Bitacora: Si
Nro Informe: 62
Fecha Informe: 15-10-2020
Nombre De La Obra: Carretera Oyon- Ambo, Tramo II: Dv. Cerro de Pasco- Dv. Chacayan
Personal Encargado: BORIS WALTER AYLLÓN CARCELÉN

PANEL FOTOGRAFICO

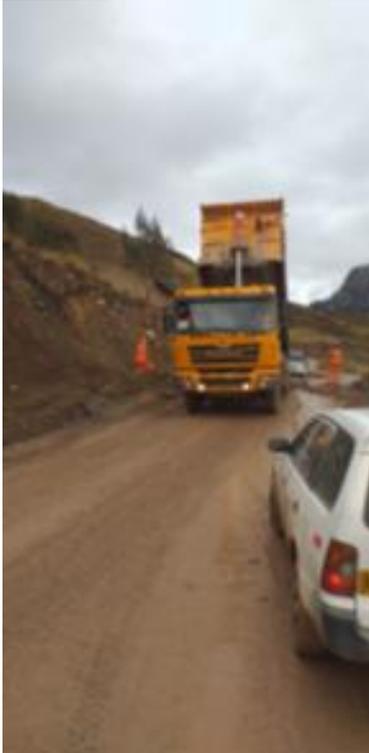
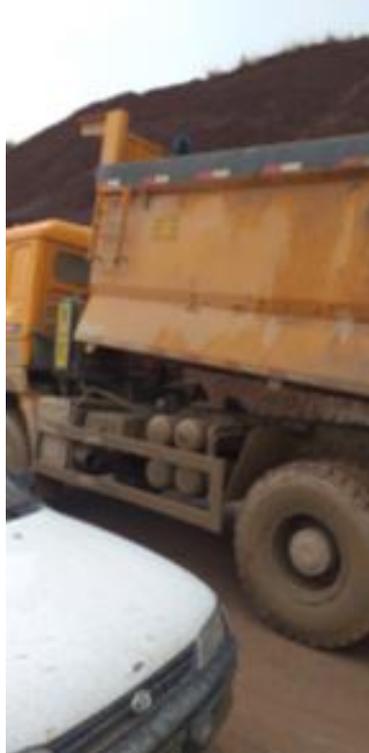
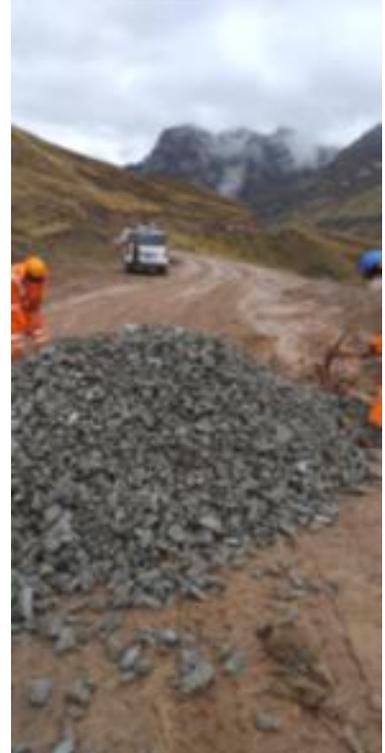
PROGRESIVA KM. 195+740
100.0 TRABAJOS PRELIMINARES: partida 103.A MANTENIMIENTO DE TRANSITO Y SEGURIDAD VIAL: Se realiza labores de mantenimiento de transito lluvias tranapoete740

En la progresiva KM. 195+740 se realiza labores de mantenimiento de transito por las lluvias ocurridas desde la madrugada de hoy, existen tramos y secciones de vía que requiere material granular para poder transitar, el material se extrae desde la cantera Juanita ubicado en la progresiva km. 188+680. Se utiliza 1 volquete , herramientas menores, trabajan: 1 capataz, 2 obreros . Se espera la llegada de la excavadora de oruga que viene rodando por sus propios medios. puesto que es imposible el uso de Equipo Cama Baja para su transporte, por las malas condiciones del terreno de la vía.

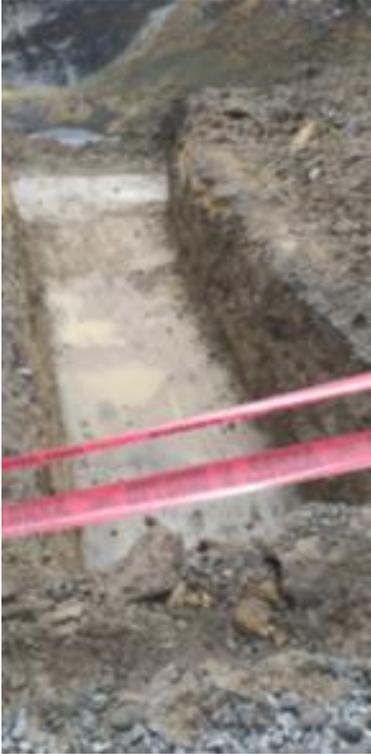
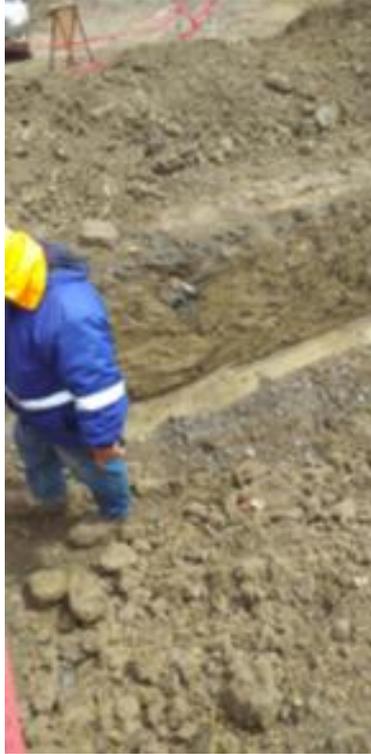
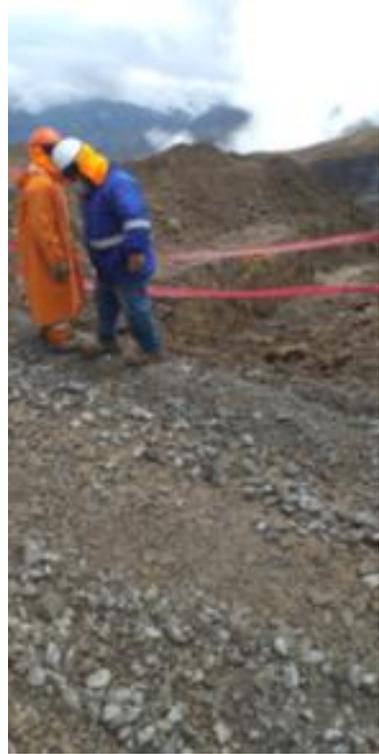
Actividades:
PROGRESIVA KM. 189+972
600.0 OBRAS DE ARTE Y DRENAJE: Partida 601.A EXCAVACION NO CLASIFICADA PARA ESTRUCTURA: Se realizo la excavación para la colocación de alcantarillas.

CDescripcion _____:
En la progresiva km. 189+972 Se realizó utilizando una excavadora de oruga, la excavación no clasificada para la colocación de alcantarillas de d= 090 m.. En el sitio trabajo: 1 capataz, 2 obreros, 2 vigias y un operador.

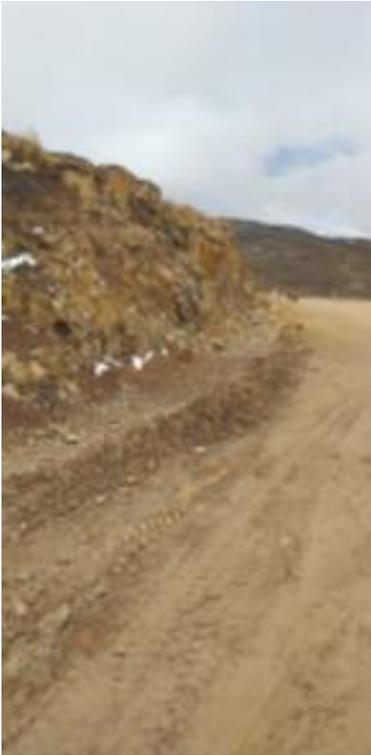
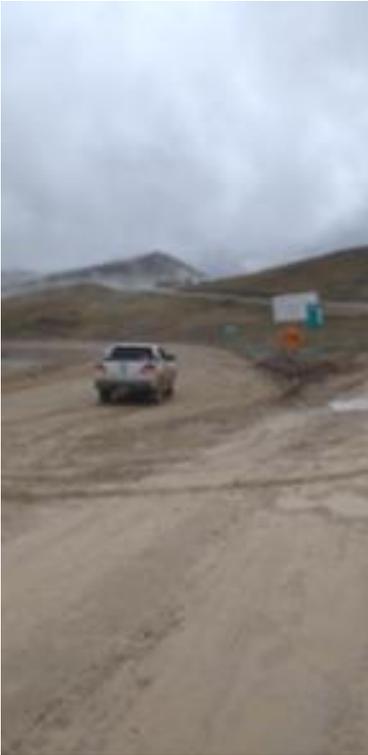
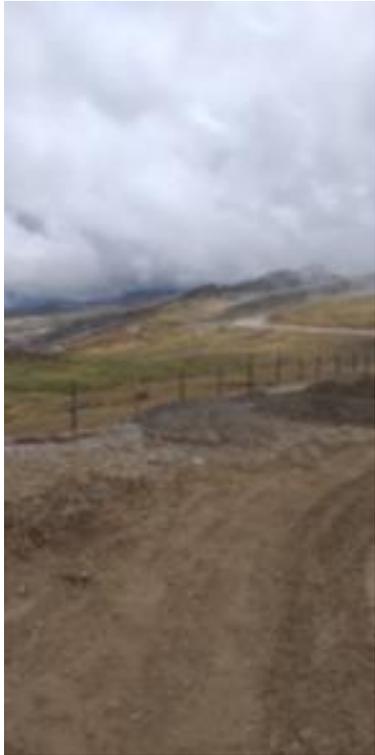
Actividades:
PROGRESIVA KM. 181+000
VISITA DE MONITOREO AL INICIO DEL TRAMO II: Se verifica en el inicio del tramo 2, no se esta realizando ninguna actividad, Esta nevando y lloviendo en la zona.

CDescripcion_____:
En la progresiva km. 181+000 Se verifica en el inicio del tramo 2, no se esta realizando ninguna actividad. En la zona esta nevando y lloviendo.

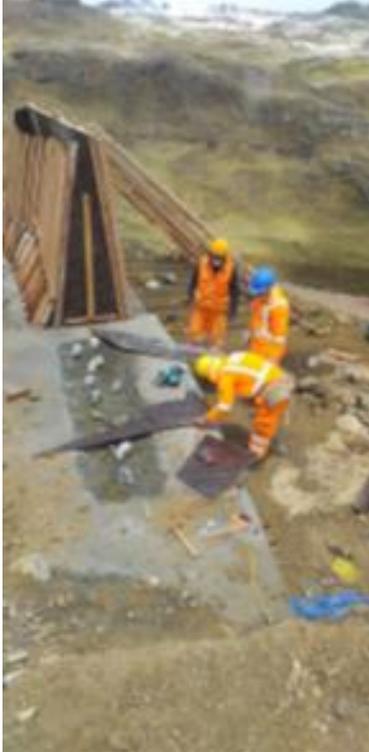
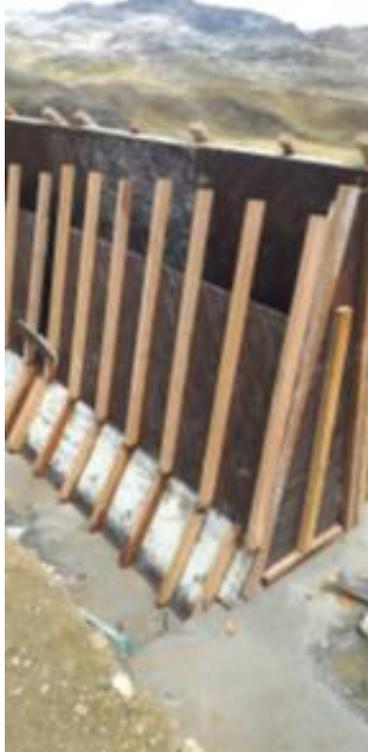
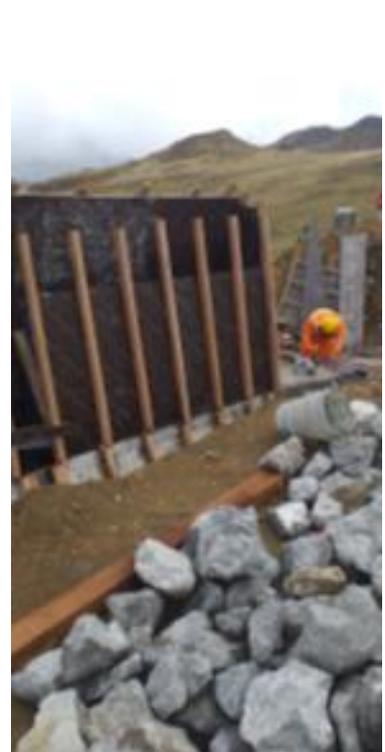
PROGRESIVA KM. 182+030
600.0 OBRAS DE ARTE Y DRENAJE : Partida 612.A ENCOFRADO Y DESENCOFRADO PARA OBRAS DE ARTE: se realiza el encofrado del cuerpo del muro de concreto ciclopeo.

En la progresiva KM. 182+030 Se realiza el encofrado del cuerpo del muro de concreto ciclopeo. Se utuiliza 1 generador de energía electrica, herramientas menores. Trabajan en el sitio: 1 capataz, 3 obreros.

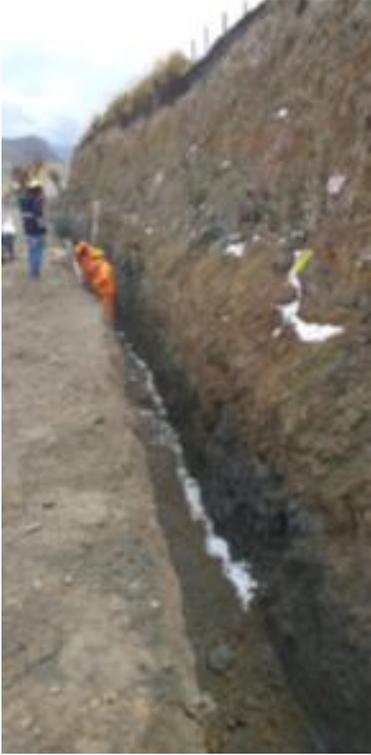
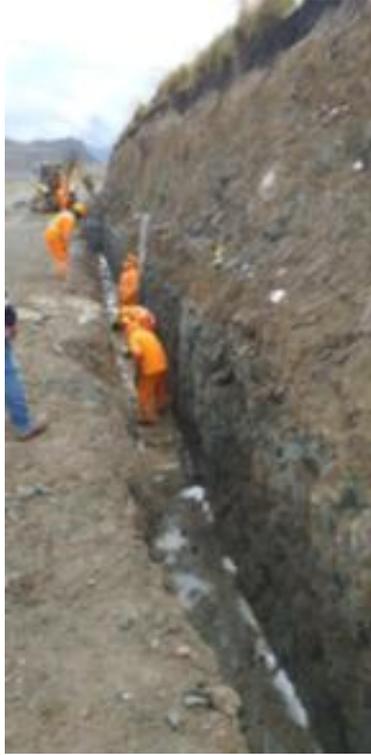
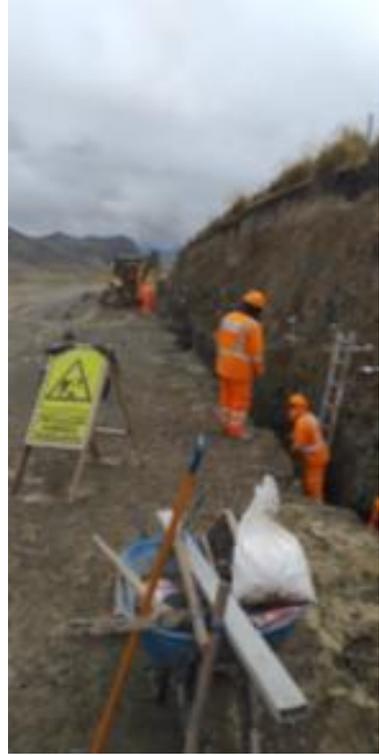
Actividades:
PROGRESIVA KM. 183+720 AL KM. 183+860
600.0 OBRAS DE ARTE Y DRENAJE: Partida 601.A EXCAVACION NO CLASIFICADA PARA ESTRUCTURA: Se realiza la excavación de los subdrenes.

CDescripcion _____:
En la progresiva KM. 183+720 al 183+860 se esta realizando la excavación para la construcción de sub drenes. Se utiliza una retroexcavadora con accesorio de demolición, puesto que predomina las rocas en el subsuelo. trabajan en este frente de trabajo: 1 capataz, 4 obreros, 2 vigias. 1 operador.

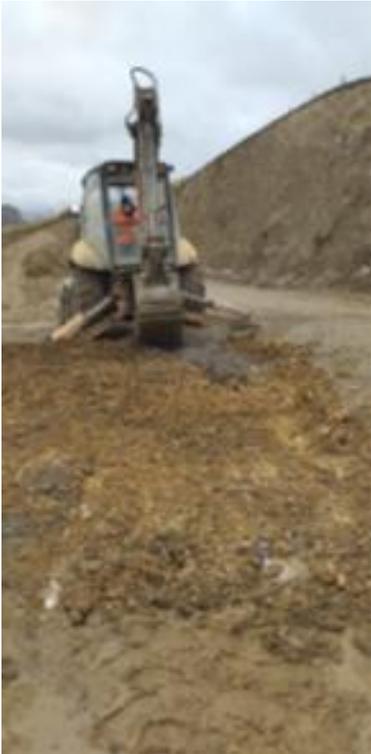
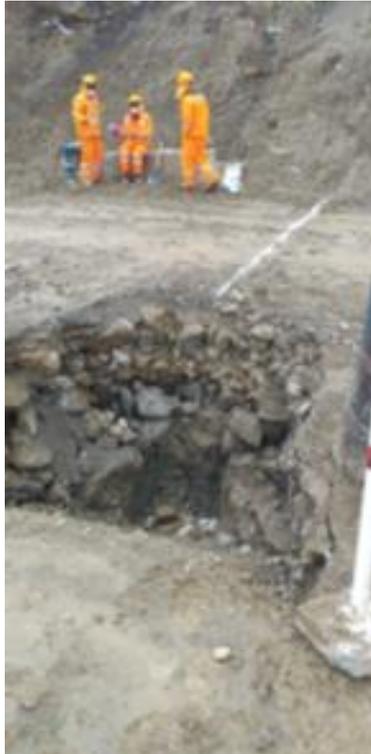
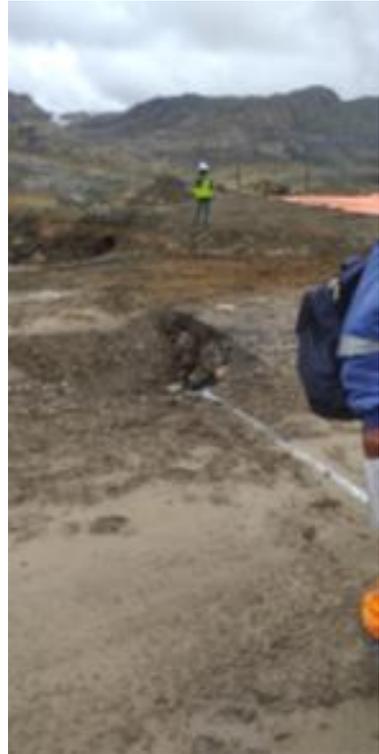
Actividades:
PROGRESIVA KM. 184+250
600.0 OBRAS DE ARTE Y DRENAJE: Partida 601.A : EXCAVACION NO CLASIFICADA PARA ESTRUCTURA: se realiza la excavación para la construcción de descarga de subdren
descatga excav

CDescripcion_____:
En la progresiva Km. 184+250 se realiza la excavación para la construcción de descarga de subdren. Se utiliza una retroexcavadora, trabajan en este frente de trabajo: 1 capataz, 1 operador, 4 obreros.

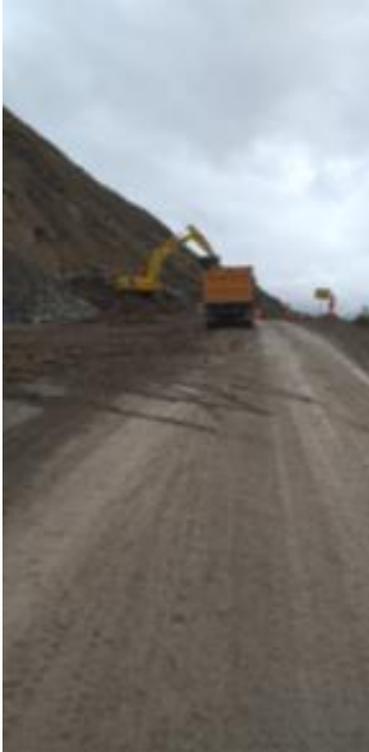
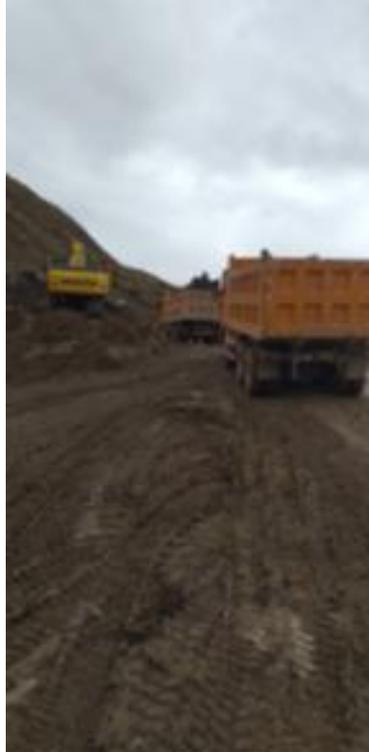
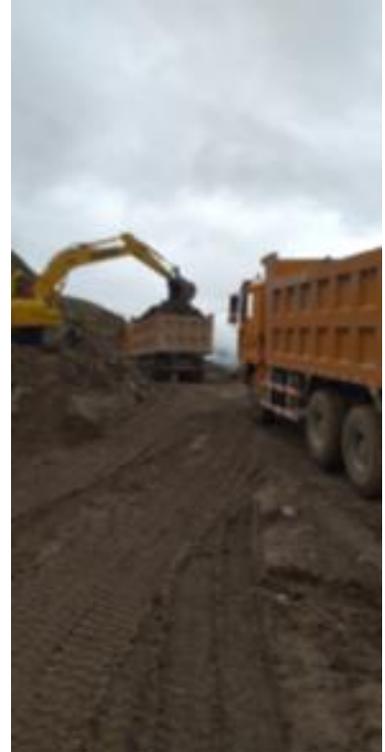
PROGRESIVA KM. 189+700
700.0 TRANSPORTES: partida 700.H TRANSPORTE DE ELIMINACION DE MATERIAL A DME PARA D>1 KM.

En la progresiva km. 189+700 se realiza el transporte de eliminación de material a DME para D>1km. , Se transporta hasta el DME.19 (km. 190+200) , Se utiliza 4 volquetes , trabajan: 1 capataz, 4 obreros, 2 vigias

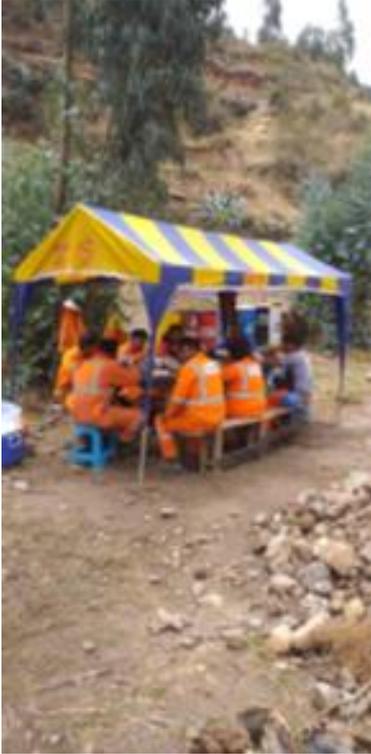
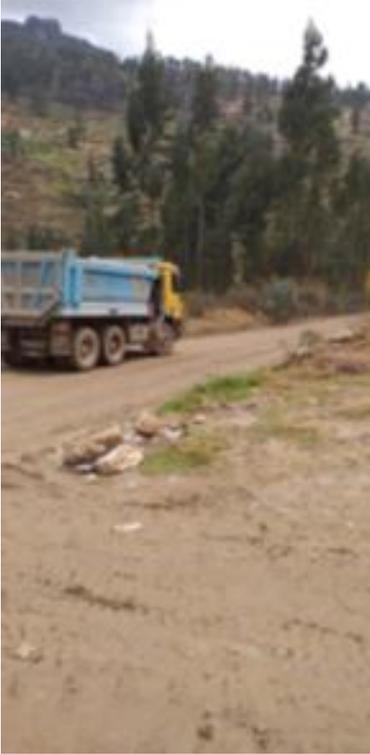
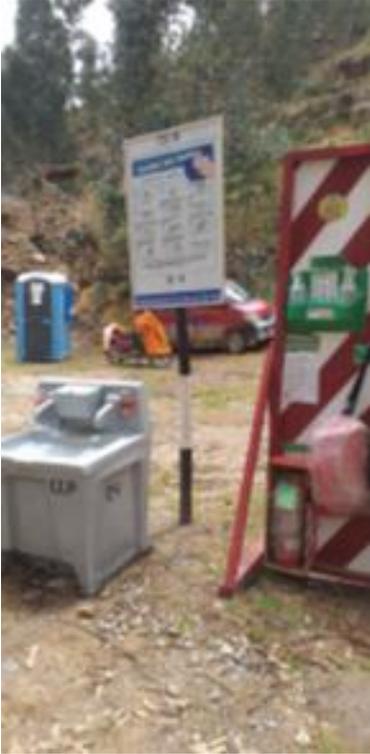
Actividades:
PROGRESIVA KM. 217+800
VISITA DE MONITOREO AL CUMPLIMIENTO DE PROTOCOLOS ANTI COVID-19

CDescripcion_____:
En la progresiva Km. 217+800 Se realiza labores de monitoreo al cumplimiento de los protocolos COVID - 19 , Se observa un comedor muy pequeño para la cantidad de trabajadores, si cumplen con la colocación de lavamanos, baños provisionales y la colocación de carteles de prevención al COVID-19
