BITACORA ELECTRÓNICA DE OBRA

Confirma Bitacora:	Nro Informe:	Fecha Informe:	Nombre De La Obra:	Personal Encargado:
Si	N 064-PVN - MJQ Y - 2020	15-10-2020	HUANUCO - HUALLANCA (T2)	MICHAEL JESUS QUISPE YAURI.

OBRA N° 127-2018-MTC/20.2 CON LA EMPRESA CONTRATISTA CR20-(CHINA RAILWAY 20 BUREAU GROUP CORPORATION) PARA LA EJECUCIÓN DE LA OBRA "MEJORAMIENTO, CONSERVACIÓN POR NIVELES DE SERVICIO Y OPERACIÓN DE CORREDOR VIAL HUÁNUCO-LA UNIÓN-HUALLANCA-DV. ANTAMINA/EMP. PE-3N (TINGO CHICO)-NUEVAS FLORES-LLATA-ANTAMINA", TRAMO II: INICIA (PUNTO UNIÓN) KM 52+920 Y CULMINA (TINGO CHICO) KM 102+819. EMPRESA CONTRATISTA: CHINA RAILWAY 20 BUREAU GROUP CORPORATION SUPERVISIÓN DE OBRA: CONSORCIO SUPERVISOR LOUIS BERGER-HOB.

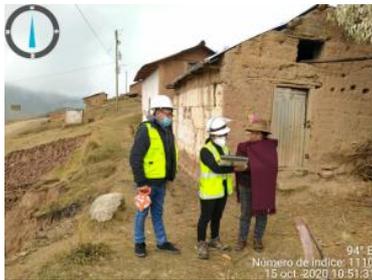
Foto1:

EL EQUIPO PACRI VISITO A LA SRA. INÉS SUAREZ MURGA PRESENTÓ UNA QUEJA, PUESTO QUE, SE CORTARON MÁS PLANTACIONES A LAS QUE ESTABAN CONSIDERADAS EN EL PADRÓN DE AFECTADOS, ES POR ELLO QUE SE REALIZÓ LA VERIFICACIÓN Y CONTEO, SIENDO UN TOTAL DE 15 PLANTACIONES ADICIONALES, SE REMITIRÁ A LA EMPRESA CONTRATISTA CR 20.

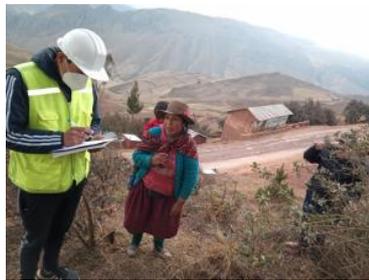
Foto2:

EL SR. AGUSTÍN REPORTÓ QUE SE TALARON PLANTACIONES QUE NO ESTABAN CONSIDERADAS EN EL PADRÓN DE AFECTADOS Y SOLICITA EL RECONOCIMIENTO DE DICHAS PLANTACIONES, SIENDO UN TOTAL DE 30 PLANTACIONES ADICIONALES.

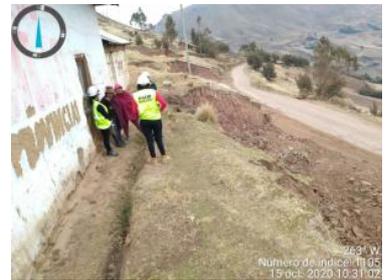
Foto3:

LA ESPOSA DEL SR. VIDAL, REPORTÓ QUE SU VIVIENDA ESTÁ SUFRIENDO DAÑOS POR LOS CORTES, Y QUE ESTÁN TRASLADANDO SUS COSAS POCO A POCO A LA VIVIENDA QUE SERÁ ALQUILADA, INDICÁNDOLE, QUE LO PUEDA REALIZAR LO MÁS PRONTO, PUESTO QUE LA VIVIENDA ESTÁ SUFRIENDO DAÑOS, POR LO QUE SOLICITÓ APOYO PARA DESTECHAR LA VIVIENDA Y PODER RETIRAR SUS COSAS DE VALOR.
