## BITACORA ELECTRÓNICA DE OBRA

<b>Confirma Bitacora:</b> Si	<b>Nro Informe:</b> 55	<b>Fecha Informe:</b> 15-10-2020	<b>Nombre De La Obra:</b> Corredor vial Lima-Canta-Huayllay-Dv. Cochamarca-Emp. PE 3N Obras de Rehabilitación y Mejoramiento	<b>Personal Encargado:</b> LUZMILA GUERRA MOTTA
---------------------------------	---------------------------	-------------------------------------	---	--

SALDO DE OBRA: "MEJORAMIENTO, REHABILITACIÓN Y CONSERVACIÓN POR NIVELES DE SERVICIO DEL CORREDOR VIAL, LIMA – CANTA – HUAYLLAY – DV. COCHAMARCA – EMPALME PE 3N"

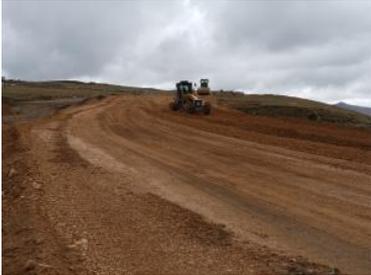
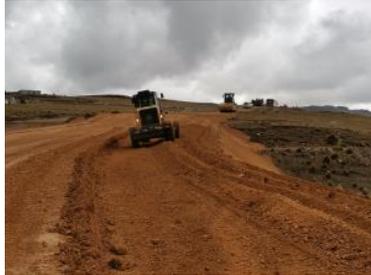
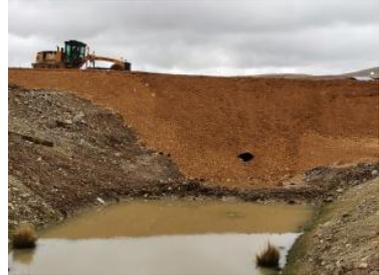
**Actividades:**  
OBRAS INICIALES: TRAMO 2  
PROGRESIVA: 80+320 @ 80+250  
200.Movimiento de Tierras  
210.A.Conformación de Terraplenes  
221.A.Material de Cantera para Terraplenes

**CDescripcion\_\_\_\_\_:**  
Personal: 1 ayudante, 1 vigías  
Equipos: 1 rodillo y 1 motoniveladora, con sus respectivos operadores  
El material granular fue previamente transportado de la cantera volcán 1, en el km 77+000 aproximadamente.

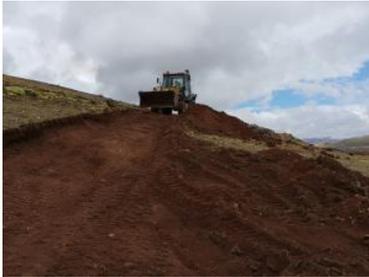
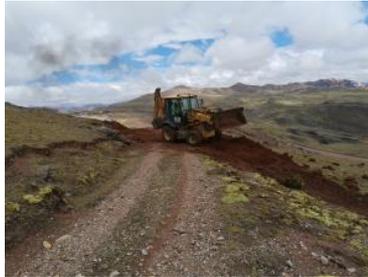
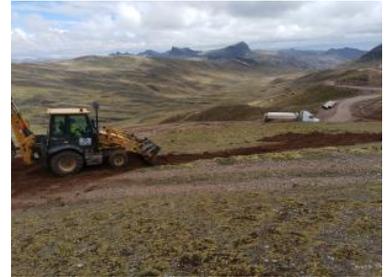
**Actividades:**  
OBRAS INICIALES: TRAMO 2  
PROGRESIVA: km 74+430 a km 74+470  
200.Movimiento de Tierras  
201.BDesbroce y Limpieza de Zonas no Boscosas

Personal: ninguno  
Equipos: 1 tractor sobre orugas con operador.  
El material producto del desbroce se viene acumulando a un lado de los trabajos en ejecución.

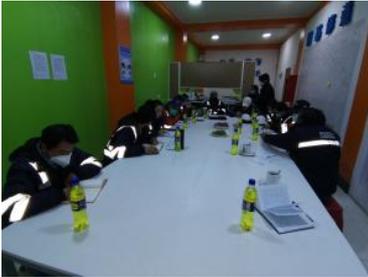
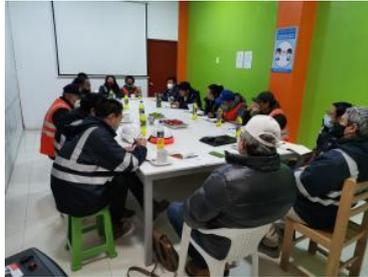
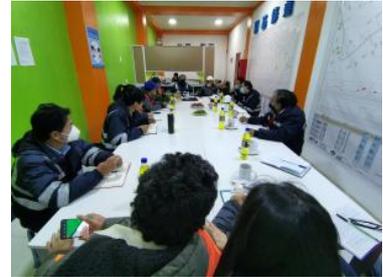
OBRAS INICIALES: TRAMO 2  
PROGRESIVA: km 95+500 – CAMPAMENTO HUAYLLAY.  
REUNIÓN DE COORDINACIÓN PREVENTIVA RESPECTO A

Con la participación de los ingenieros DANTE BURGA GHERSI, HERNAN VARGAS PASAPERA Y ABRAHAM PUMA URRUTIA; GERENTE VIAL, RESIDENTE DE OBRAS INICIALES Y JEFE DE SUPERVISION respectivamente y personal profesional extranjero y nacional de la Empresa CRBC, se sostuvo una reunión de coordinación respecto a la ejecución contractual en el tramo 2: Obras Iniciales, siendo las conclusiones arribadas las siguientes:

Cantera ubicada en el km 107 - Rio Colorado: De considerar el Contratista necesario el uso de esta cantera deberá presentar los estudios de calidad de materiales correspondientes, así como el de la distancia de transporte, a fin de que pueda ser evaluada por la Supervisión de Obra.

Construcción de Alcantarillas en el tramo comprendido entre el km 59 al km 95: el Contratista solicita atención a las autorizaciones de trabajo presentadas para su revisión y de ser el caso autorización.

Mejoramientos de Suelos: En algunos tramos se requiere el uso de piedras para el mejoramiento de suelos, lo cual, no se encuentra en el Expediente Técnico, por lo que el Contratista deberá presentar el planteamiento correspondiente incluyendo los costos que estos representarían a fin de su evaluación por parte de la supervisión de obra.

Cantera ubicada en el km 83+700: la arqueóloga Guiselle Castilla, informo que, pese a contar con el CIRA aprobado en el área determinada para Cantera y planta de Chancado, se encontraron bienes culturales – INTERFERENCIA ARQUEOLOGIA, los cuales, requieren de protección en el marco de la normativa vigente. Para lo cual, con representantes de la Dirección de Cultura de Junín el día de mañana (16.10.2020), se realizará un reconocimiento en campo y acciones consiguientes.

Distancia de transporte: el Contratista refiere que se tienen mayores distancias de transporte debido a que actualmente la carretera presenta desvíos respecto a la proyectada, por tanto, mayores distancias de transporte, a lo que la supervisión de obra refiere que esta es atendida de acuerdo a la propuesta técnica – económica del Contratista.

Avance lento de obra: del bajo avance de obra, el Contratista refirió que realizaran actividades en doble turno en partidas como: conformación de terraplén, Perforación en roca fija, construcción de alcantarillas, sin precisar la fecha de inicio de estas.

Actividades de voladura de rocas: el Contratista refirió la contratación de la empresa el Dorado para las actividades de perforación, voladura y carguío de material pétreo (Bitácora Electrónica de Obra N° 53 de 13.10.2020 – Panel Fotográfico N° 4). Quienes solicitaron autorización para el proceso de voladura de rocas y remitieron la documentación necesaria, a lo que, la supervisión de obra refirió que realizara la evaluación del caso a fin de emitir opinión.

ADVERTENCIA ANTICIPADA N° 1: LAS DEMORAS EN LA LIBERACIÓN DE INTERFERENCIAS ARQUEOLÓGICAS ENTRE EL KM 21 AL KM 25 PODRÍAN CAUSAR DILACIONES EN EL PLAZO DE EJECUCIÓN DE OBRA, POR LO QUE, SE SUGIERE QUE, A TRAVES, DE LA SUPERVISIÓN DE OBRA Y DE SER EL CASO, DE LOS ADMINISTRADORES DE CONTRATO PUDIERAN REALIZARSE LOS SEGUIMIENTOS CORRESPONDIENTES ANTE LA DIRECCIÓN DE CULTURA, A FIN LA LIBERACIÓN DE TRAMO CORRESPONDIENTE Y EVITAR POSIBLES DILACIONES EN EL PLAZO DE EJECUCIÓN DE OBRA.

**ADVERTENCIA ANTICIPADA N° 2: EL CONTRATISTA REFIERE QUE LA BASE IMPRIMADA ENTRE EL KM 25 AL KM 35, NO CUMPLIRÍA CON LOS REQUISITOS DE CALIDAD DEL EXPEDIENTE TÉCNICO Y QUE LA MAYOR PARTE DE LA SUPERFICIE DEL TRAMO INDICADO ESTARÍA AFECTADA, POR LO QUE LA SUPERVISIÓN DE OBRA SOLICITO AL CONTRATISTA LA PRESENTACION DE LAS PROPUESTAS CORRESPONDIENTES PARA LAS MEJORAS DEL CASO. ES PRECISO ACOTAR QUE A LA FECHA Y DESDE EL 12.08.2020 LA SUSCRITA NO HA VERIFICADO ACTIVIDAD ALGUNA DE MANTENIMIENTO EN ESTE SECTOR.**

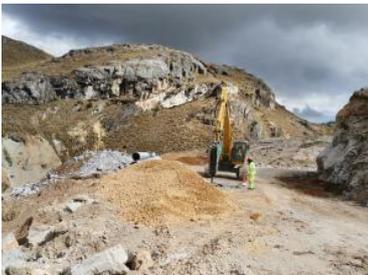
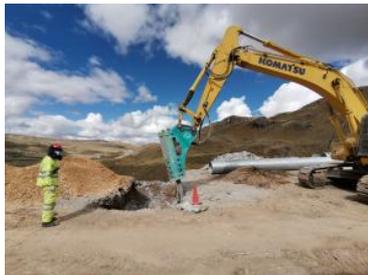
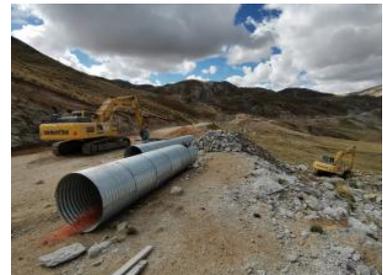
OBRAS INICIALES: TRAMO 2  
PROGRESIVA: km 69+600.  
600Obras de Arte  
601.AExcavación No Clasificada para Estructuras

Personal: 1 ayudante y 2 vigías

Equipos: 1 excavadora sobre orugas y 1 martillo hidráulico sobre orugas con sus respectivos operadores.

El material excedente producto de excavaciones se viene acumulando a un lado de la vía.
