# BITACORA ELECTRÓNICA DE OBRA

**Confirma Bitacora:** Si  
**Nro Informe:** 56  
**Fecha Informe:** 16-10-2020  
**Nombre De La Obra:** Corredor vial Lima-Canta-Huayllay-Dv. Cochamarca-Emp. PE 3N Obras de Rehabilitación y Mejoramiento  
**Personal Encargado:** LUZMILA GUERRA MOTTA

SALDO DE OBRA: “MEJORAMIENTO, REHABILITACIÓN Y CONSERVACIÓN POR NIVELES DE SERVICIO DEL CORREDOR VIAL, LIMA – CANTA – HUAYLLAY – DV. COCHAMARCA – EMPALME PE 3N”

Panel Fotográfico de la Bitacora de Obras

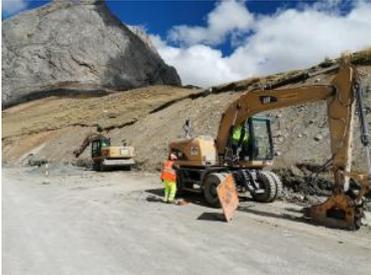
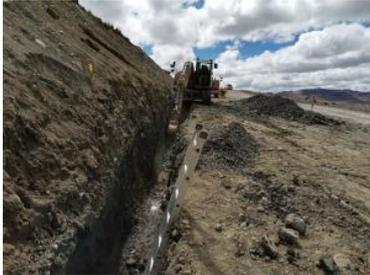
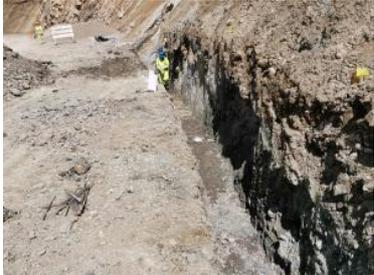
Actividades:  
OBRAS INICIALES: TRAMO 2  
PROGRESIVA: km 51+640 a km 51+720  
600Obras de Arte  
601.AExcavación No Clasificada para Estructuras  
625.BSubdrén Profundo

CDescripcion \_\_\_\_\_:  
Personal: 2 ayudantes y 2 vigías  
Equipos: 1 retro excavadora y 1 martillo hidráulico  
El material excedente producto de excavaciones, se va acumulando a un lado de la vía, sin afectar el normal tránsito vehicular

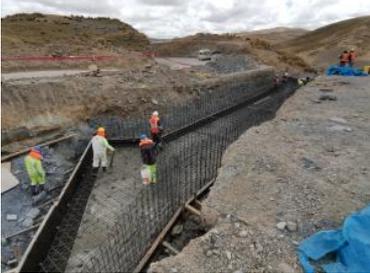
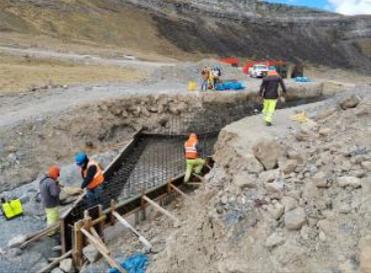
**Actividades:**  
OBRAS INICIALES: TRAMO 2  
PROGRESIVA: 55+564  
600Obras de Arte  
612.AEncofrado y Desencofrado  
615.AAcero de Refuerzo

Personal: 1 capataz, 1 operario, 5 albañil y 1 oficial  
Equipo: ninguno  
Personal técnico y auxiliar de trazo y topografía de la empresa Contratista CRBC y la Supervisión de Obra realizan actividades de control y calidad en campo.  
Se toma conocimiento que los equipos en la planta de producción de concreto se encuentran en proceso de calibración, por lo que, las actividades de vertido de concreto programadas para el día de hoy no serán realizadas.

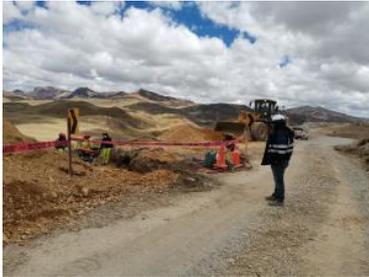
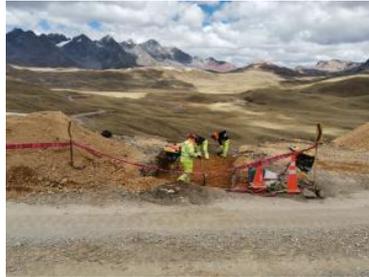
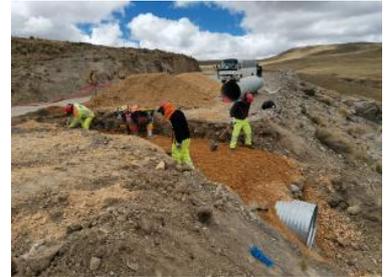
**Actividades:**  
OBRAS INICIALES: TRAMO 2  
PROGRESIVA: km 66+198  
600Obras de Arte  
605.ARelleno para Estructuras

Personal: 1 capataz, 3 auxiliar.  
Equipos: 1 cargador frontal con operador, 4 vibro pisón  
Actividades verificadas por personal técnico y auxiliar de control de calidad de la Empresa Contratista CRBC y la Supervisión de Obra.

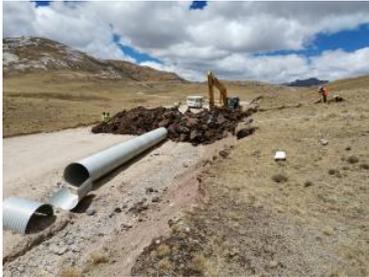
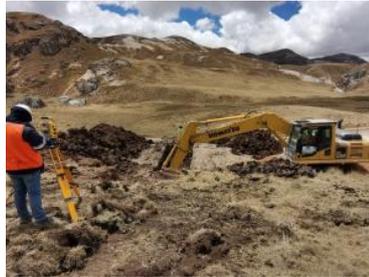
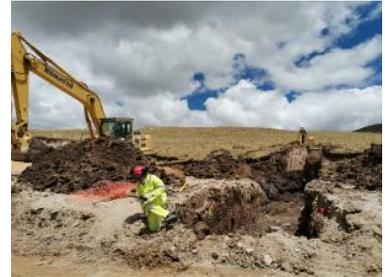
4

OBRAS INICIALES: TRAMO 2  
PROGRESIVA: km 69+260.  
600Obras de Arte  
601.AExcavación No Clasificada para Estructuras

Personal: 3 ayudante y 2 vigías

Equipos: 1 excavadora sobre orugas con operador.

El material excedente producto de excavaciones se viene acumulando a un lado de la vía.

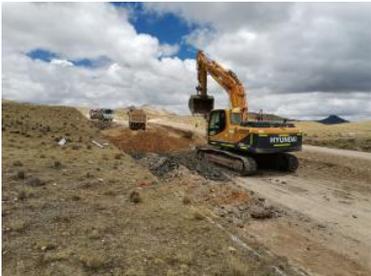
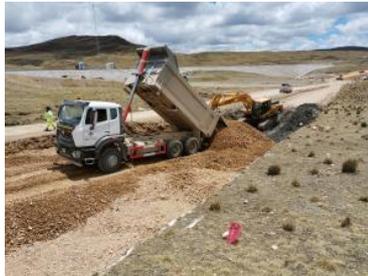
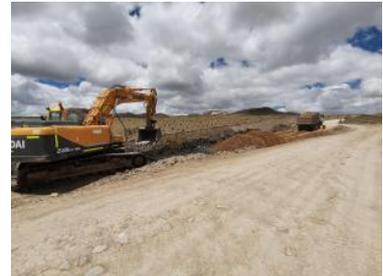
5

OBRAS INICIALES: TRAMO 2  
PROGRESIVA: km 80+010 a km 80+120  
200 Movimiento de Tierras  
205. CExcavación en Explanaciones en Material Común  
220.BMejoramiento de Suelos a Nivel de Subrasante  
221.AMaterial de Cantera para Terraplenes  
700Transporte  
700.ATransporte de Materiales Granulares entre Ciento Veinte metros (120 m) y Mil metros (1000 m)  
700.BTransporte de Materiales Granulares para Distancias Mayores de Mil Metros (1000 m)  
700.ETransporte de Deshechos y Excedentes a DME entre Ciento Veinte metros (120 m) y Mil metros (1000 m)  
700.FTransporte de Deshechos y Excedentes a DME para Distancias Mayores de Mil metros (1000 m)

Personal: 1 personal de piso y 2 vigías  
Equipos: 1 excavadora sobre orugas y 4 volquetes, con sus respectivos operadores,  
El material excedente es transportado al DME ubicado en el km 77+500  
El material granular para mejoramiento de suelos es transportado de la cantera volcán ubicada en el km 77+000.

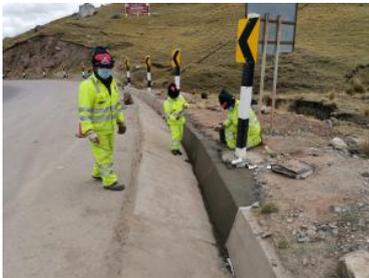
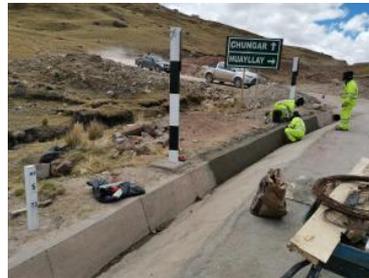
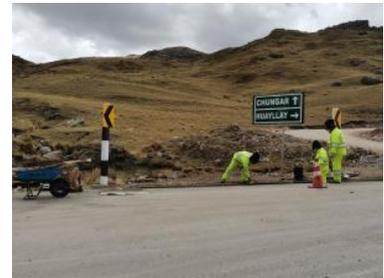
6

CONSERVACION POR NIVELES DE SERVICIO: TRAMO 3  
SEGMENTO: 4  
REPOSICION DE CUNETAS

Personal: ayudantes  
Equipos: Ninguno
