# BITACORA ELECTRÓNICA DE OBRA

**Confirma Bitacora:** Si  
**Nro Informe:** 63  
**Fecha Informe:** 16-10-2020  
**Nombre De La Obra:** Carretera Oyon- Ambo, Tramo II: Dv. Cerro de Pasco- Dv. Chacayan  
**Personal Encargado:** BORIS WALTER AYLLÓN CARCELÉN

## PANEL FOTOGRAFICO

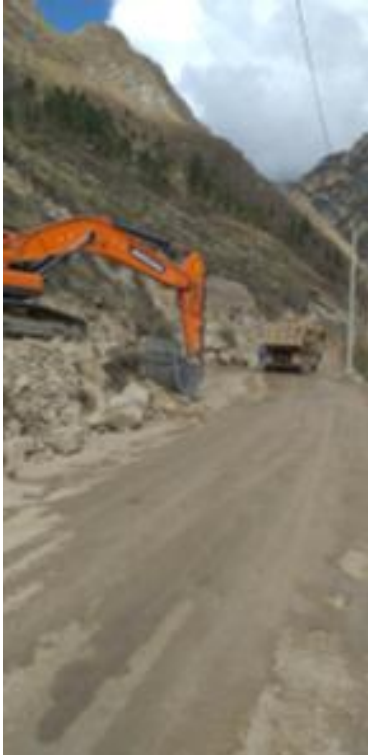
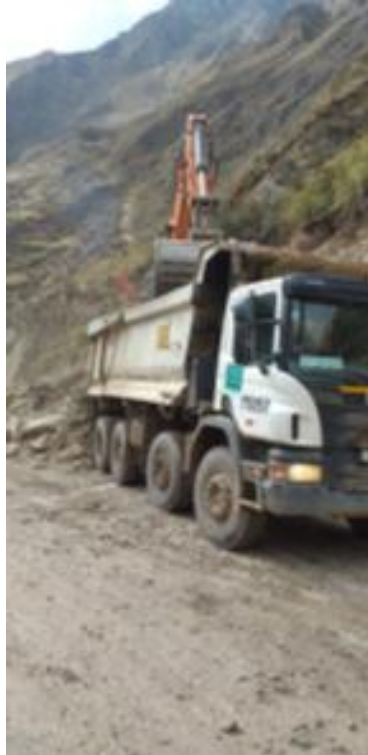
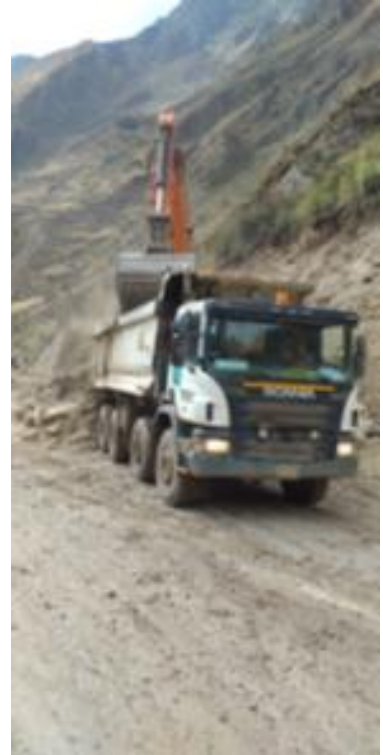
PROGRESIVA KM. 208+370

En la progresiva Km. 208+370 se realiza el transporte utilizando 25 volquetes de material excedente hacia el DME ubicado en la progresiva km, 187+770 . Se utiñliza una excavadora de oruga, 25 volquetes, y trabajan en este frente de trabajo: 1 capataz, 1 operador, 25 choferes, 2 vigias, 2 obreros.

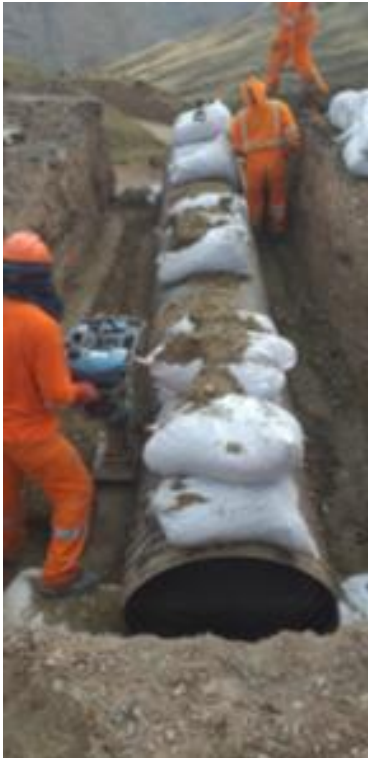
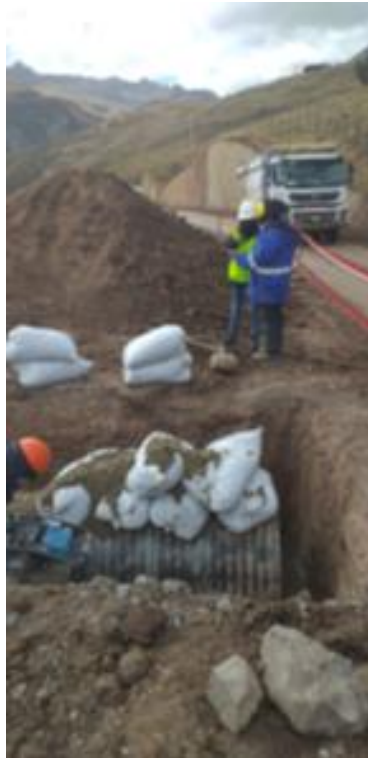
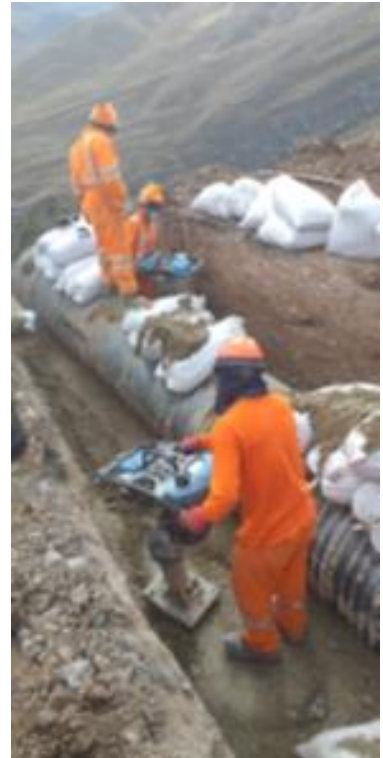
PROGRESIVA KM. 192+200  
600.0 OBRAS DE ARTE Y DRENAJE: Partida 601.A EXCAVACION NO CLASIFICADA PARA ESTRUCTURA partida 622.B TUBERIA CORRUGADA DE ACERO GALVANIZADO CIRCULAR DE D=0.90m; Partida 605.A RELLENO PARA ESTRUCTURA

En la progresiva Km. 192+200 Se ha realizado la excavación, y colocación de tubería de alcantarilla corrugada de Diámetro 0.90 m. se realiza el relleno. se utiliza para el compactado 2 vibroapisonadores, trabajan : 1 capataz, 4 obreros , 2 vigias. 1 tecnico de la supervisión.

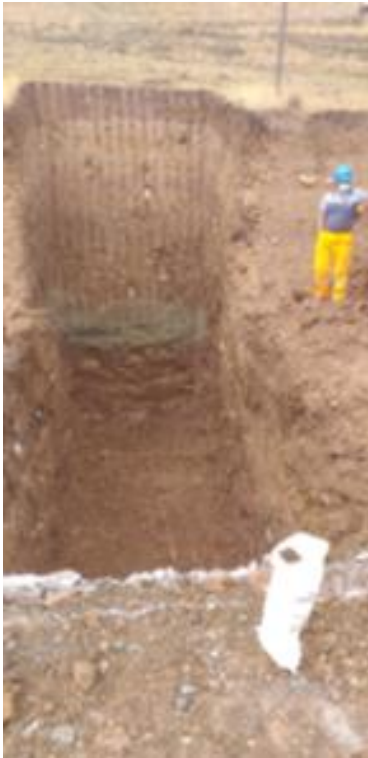
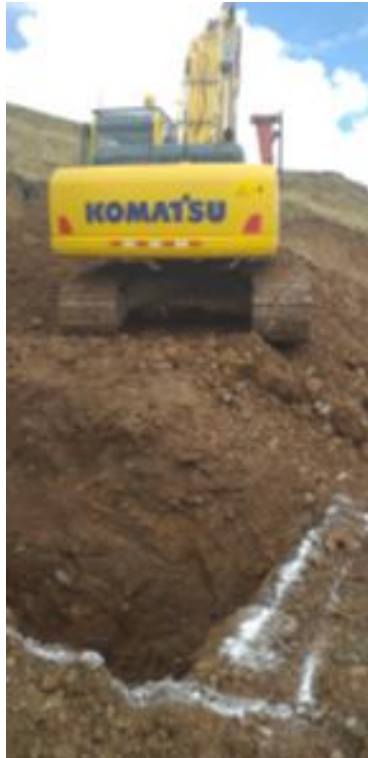
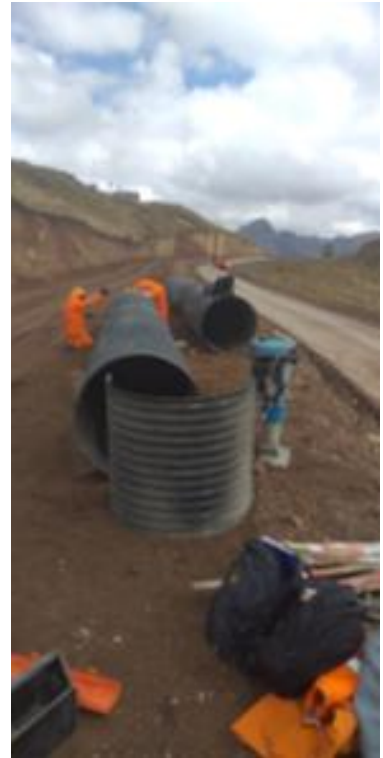
PROGRESIVA KM. 192+008  
600.0 OBRAS DE ARTE Y DRENAJE: Partida 601.A EXCAVACION NO CLASIFICADA PARA ESTRUCTURA partida 622.B TUBERIA CORRUGADA DE ACERO GALVANIZADO CIRCULAR DE D=0.90m;

En la progresiva Km. 192+008 Se realiza la excavación, y la construcción de tubería de alcantarilla corrugada ,Se utiliza para la excavación 1 excavadora de oruga para la excavación trabajan : 1 capataz, 4 obreros , 2 vigias. 1 tecnico de la supervisión.

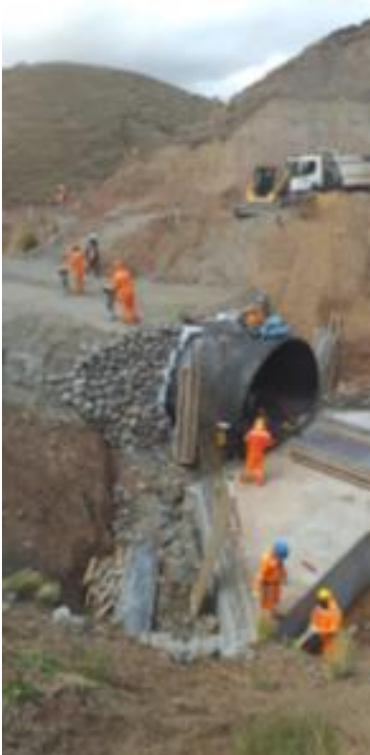
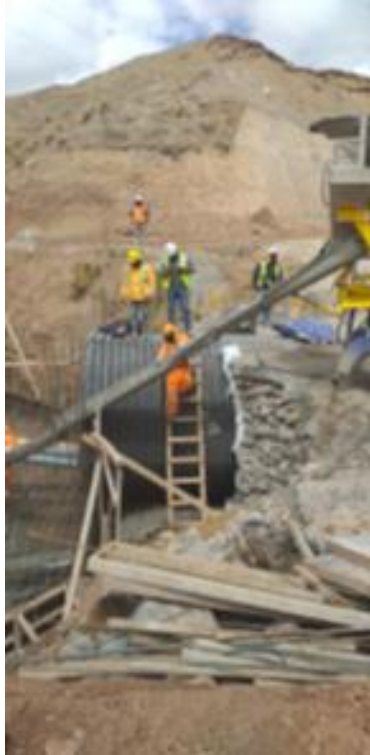
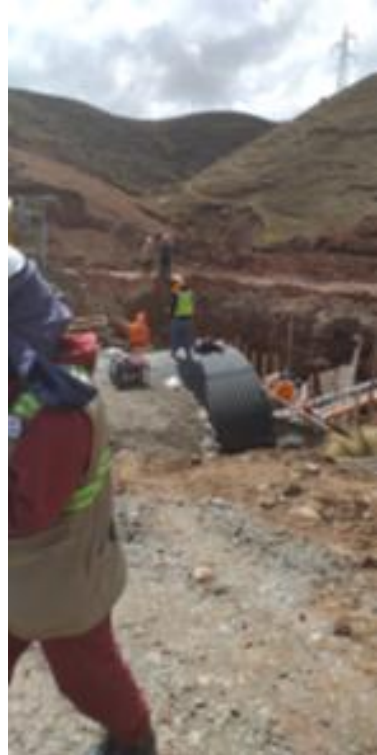
**Actividades:**  
PROGRESIVA 170+000  
VERIFICACIÓN DE LOS RECURSOS DE LA SUPERVISION DEL TRAMO 1:

**CDescripcion\_\_\_\_\_:**  
En la progresiva KM. 170+000 Se realiza labores de construcción de alcantarilla, se verifica en el sitio: 1) al SR. Keimel Raul Tarazona (Auxiliar de topografía) 02) ,Lucia angelica Vega Huaman ( controladora de suelos y obras de arte ), 3) German Centurión Jara Pacheco ( auxiliar de topografía.) 4) sr. Ernesto Soto Zapata ( técnico de suelos y pavimentos) supervisando los trabajos. En el sitio contaban con 2 vehiculos doble cabina 4x4 utilizado por la supervisión.

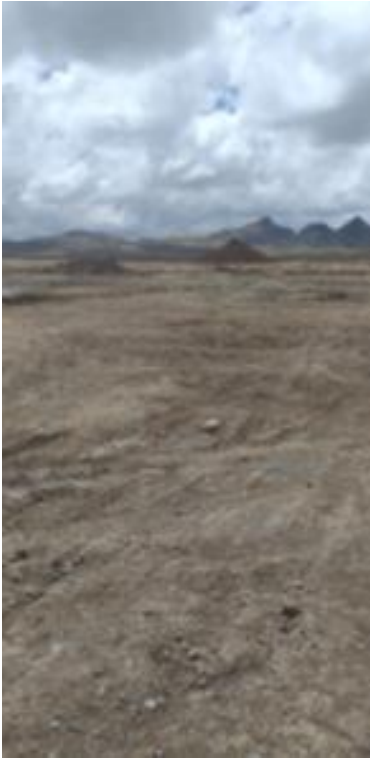
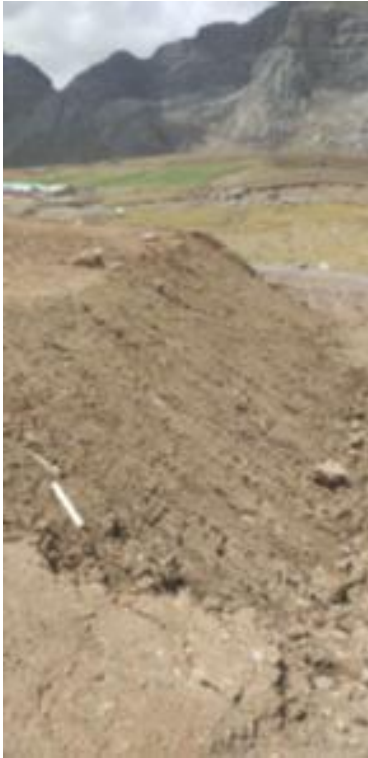
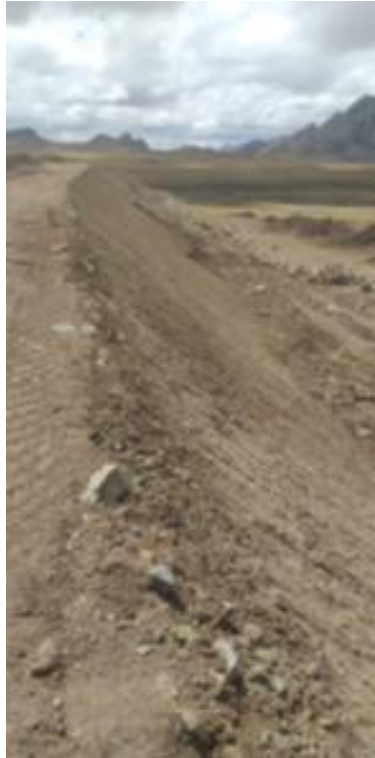
**Actividades:**  
PROGRESIVA KM.169+580  
VISITA DE MONITOREO AL DME UBICADO EN EL TRAMO 1

**CDescripcion\_\_\_\_\_:**  
se realiza visita de monitoreo al DME km. 169+580 donde se observa el estado actual del mismo. Este DME es utilizado por la empresa CONSORCIO CARRETERO DEL PERU del tramo 2.

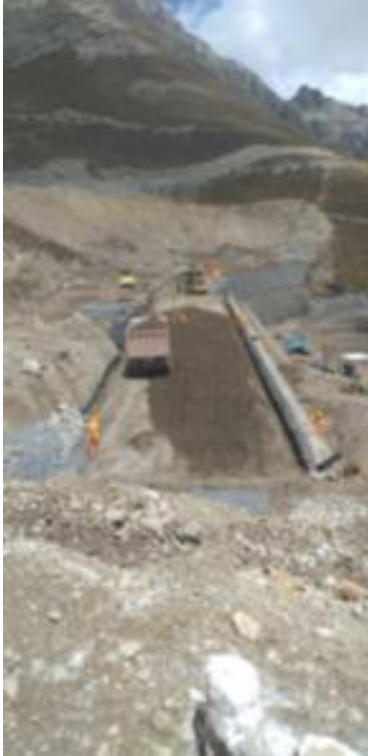
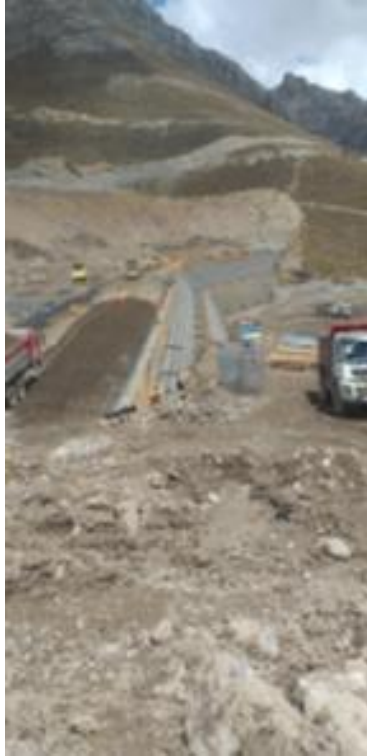
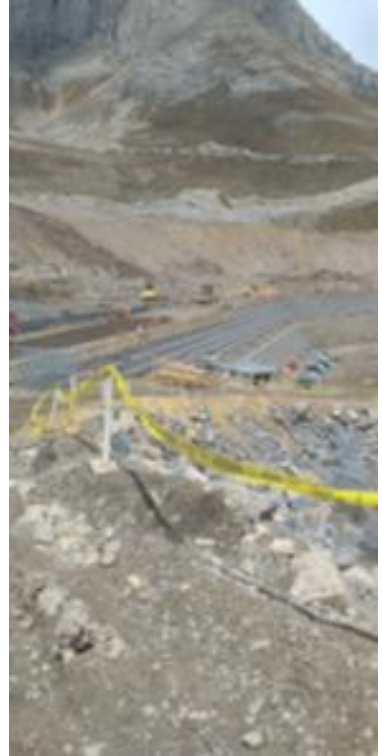
**Actividades:**  
PROGRESIVA KM. 168+500  
CONSTRUCCION DE MURO DE GAVIONES CON SUELO REFORZADO.

**CDescripcion\_\_\_\_\_:**  
En la progresiva km. 168+500 se realiza un muro de gaviones con suelo reforzado . En esta ZONA no se ubica ningún personal de CONSORCIO SUPERVISOR OYON

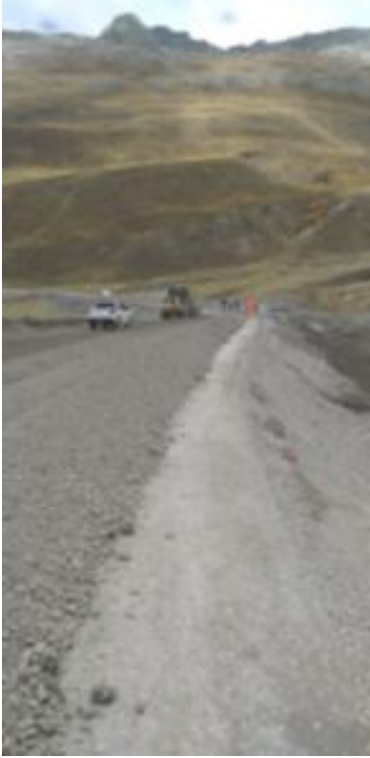
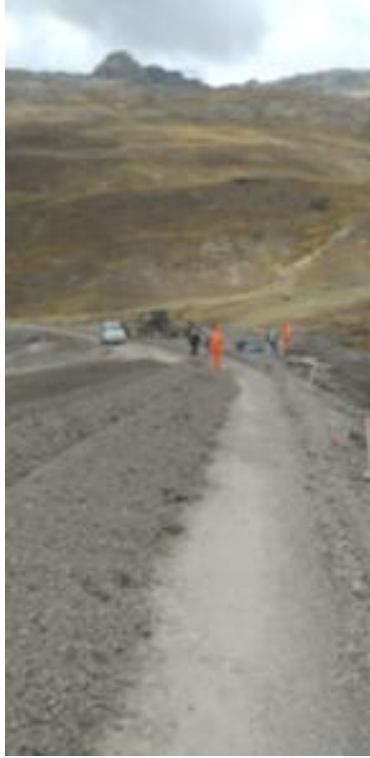
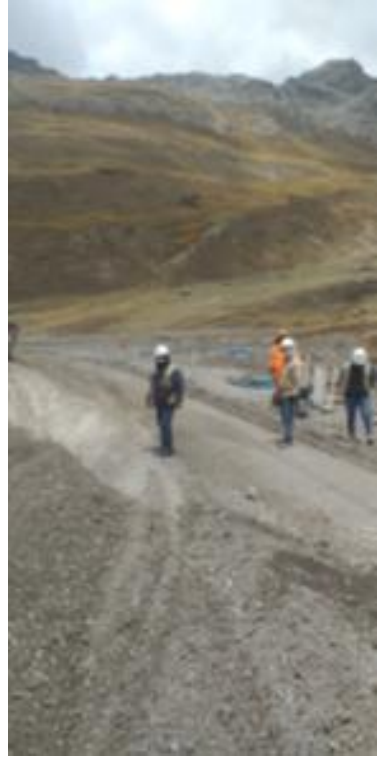
**Actividades:**  
PROGRESIVA 160+500  
VERIFICACIÓN DE LOS RECURSOS DE LA SUPERVISION DEL TRAMO 1: Equipos de la supervisión

**CDescripcion\_\_\_\_\_:**  
En la progresiva KM. 160+500 Se realiza labores de conformación de terraplén, se verifica que en el sitio al SR. Efrain flores Lopinta ( topografo 01) ,Pedro Luis Fernandez ( auxiliar de topografía), German Centurión Jara Pacheco ( auxiliar de topografía.) realizando visita de inspección.

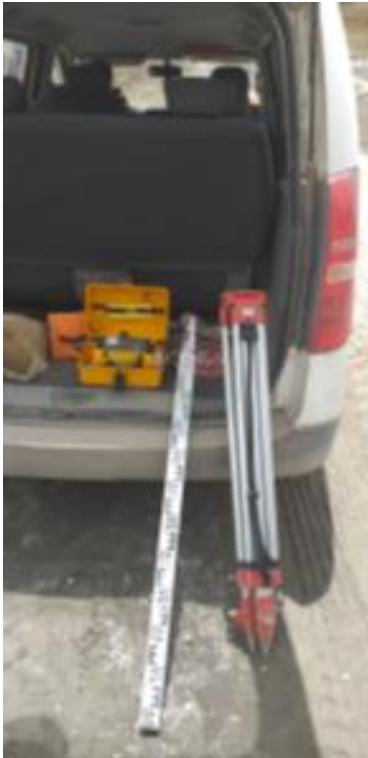
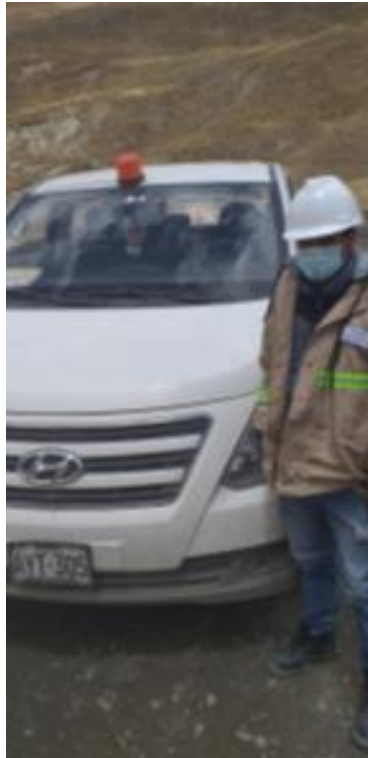
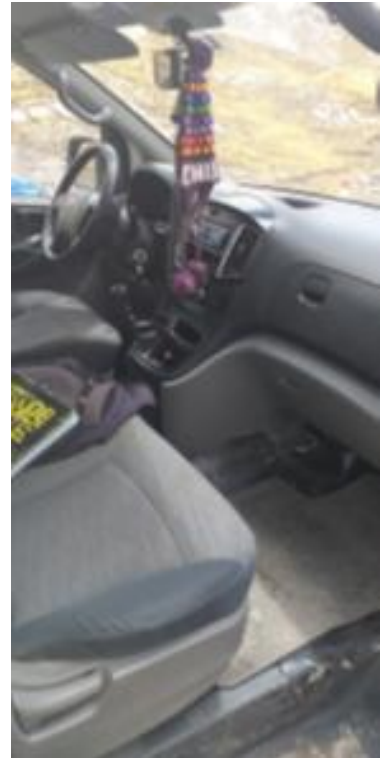
**Actividades:**  
PROGRESIVA 155+170  
VERIFICACIÓN DE LOS RECURSOS DE LA SUPERVISION DEL TRAMO 1: Equipos de la supervisión

**CDescripcion** \_\_\_\_\_:  
En la progresiva KM. 155+170 se realiza visita de verificación de los recursos del tramo 1 del Consorcio Supervisor Oyón, en esta zona se realiza la verificación de camioneta VAN 4x4, tripode, mira y nivel que utiliza la supervisión , se ubica al Sr. Daniel beraun Ortiz ( Conductor ) del consorcio supervisor OYON realizando sus visitas a campo.

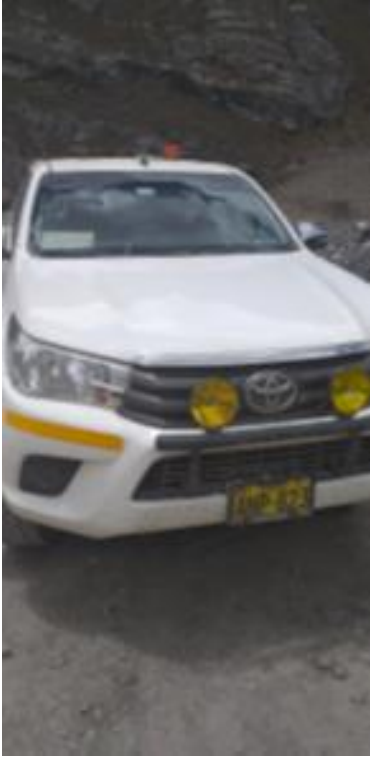
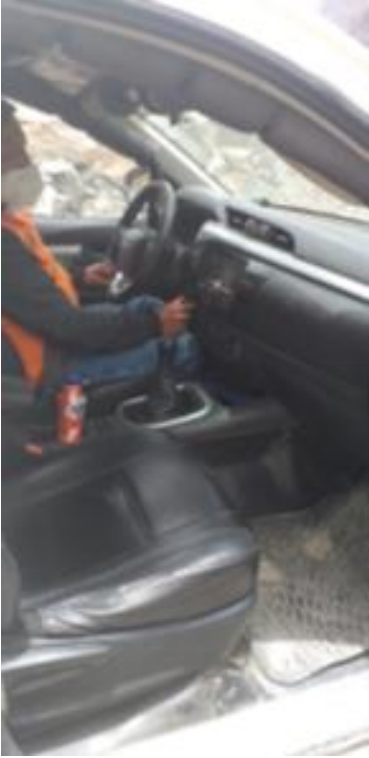
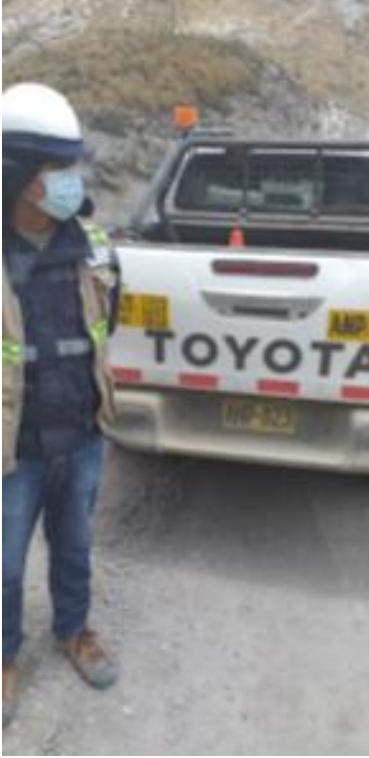
**Actividades:**  
PROGRESIVA 154+500  
VERIFICACIÓN DE LOS RECURSOS DE LA SUPERVISION DEL TRAMO 1

**CDescripcion** \_\_\_\_\_:  
En la progresiva KM. 154+500 se realiza visita de verificación de los recursos del tramo 1, del Consorcio Supervisor Oyón, en esta zona se realiza la verificación de camioneta doble cabina 4x4 que utiliza la supervisión , se ubica al Ing. especialista de Trazo y Topografía : Ing. Cesar Leandro del consorcio supervisor OYÓN realizando sus visitas a campo con el Sr. Marco Pichinligue Takamoto ( Conductor )

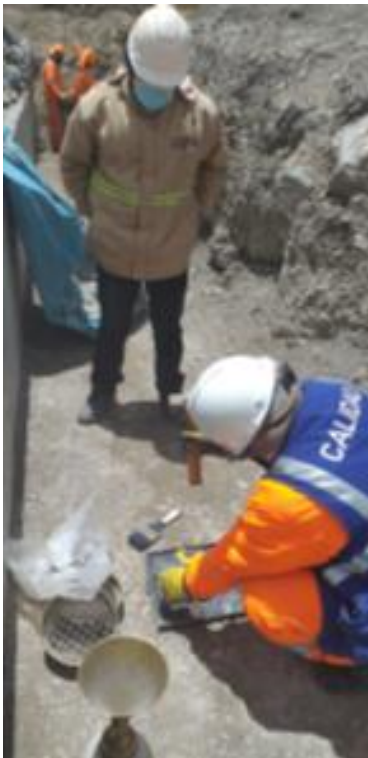
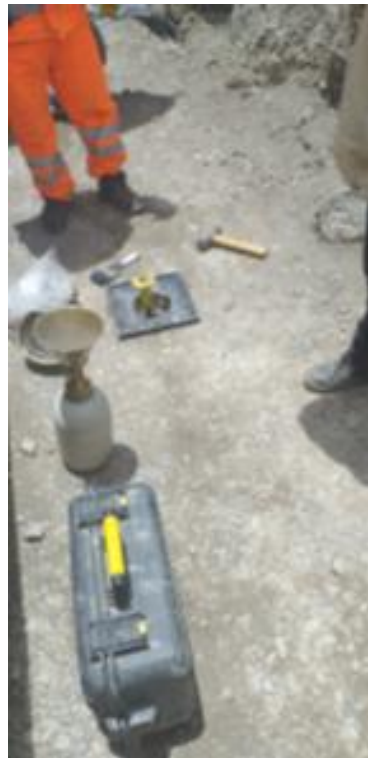
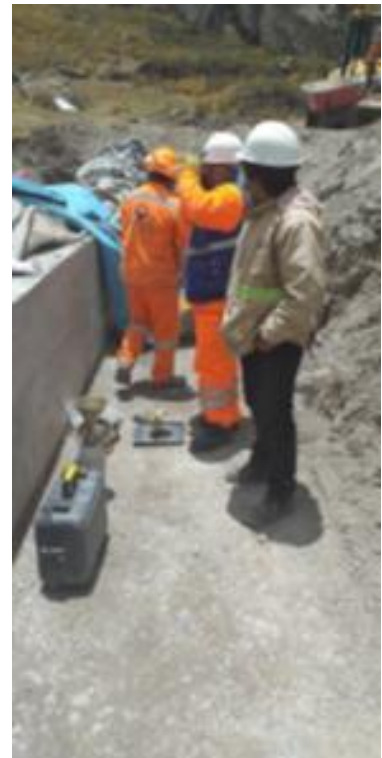
**PROGRESIVA KM. 153+411 VISITA DE VERIFICACIÓN DE LOS RECURSOS DE LA SUPERVISION DEL TRAMO 1**

En la progresiva Km. 153+411 se realiza visita de verificación de los recursos del tramo 1, del Consorcio Supervisor Oyón, en esta zona se realiza la toma de densidades de una capa de relleno de alcantarilla rectangular, se ubica al Sr. Edwin Medina ( auxiliar de laboratorio ) del consorcio supervisor OYON

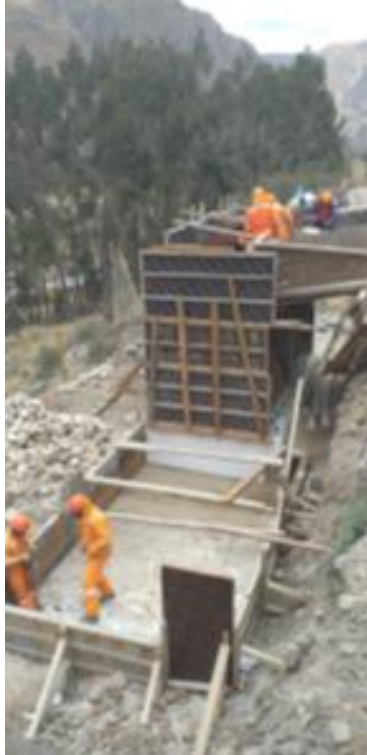
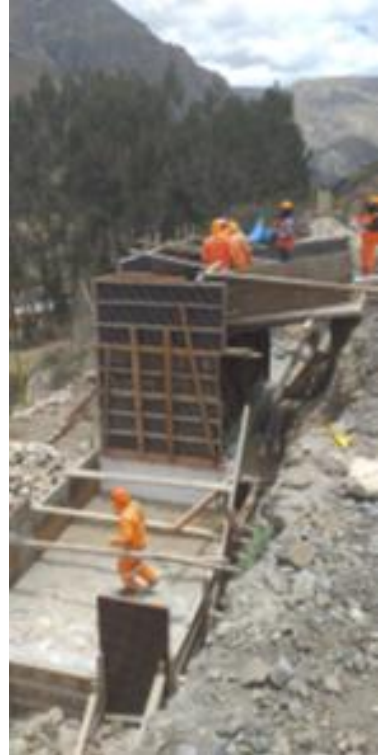
**Actividades:**  
PROGRESIVA KM. 153+710  
VISITA DE VERIFICACIÓN DE LOS RECURSOS DE LA SUPERVISION DEL TRAMO 1

En la progresiva km. 153+710 se realiza el encofrado de un muro ciclopeo, donde se realiza la verificación de las cotas de cada ángulo del encofrado. En la visita de constatación del personal del CONSORCIO SUPERVISOR OYON se encuentran laborando: 1) Pedro Sumire Soto ( topógrafo ), 2) Abab Quispe Mamami ( Auxiliar de topografía ) 3) téc. Willians Ruiz Mattos ( Controlador de obras)

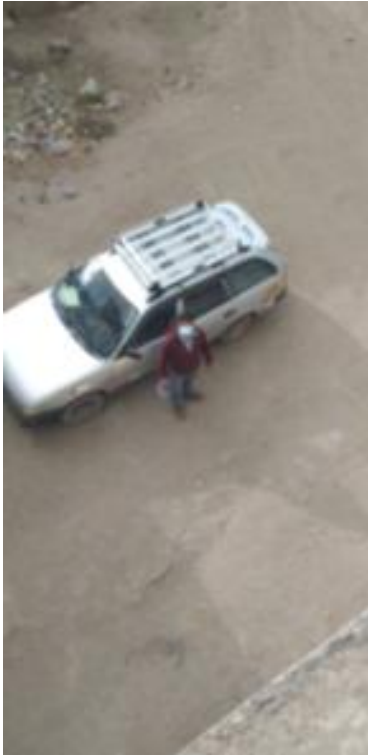
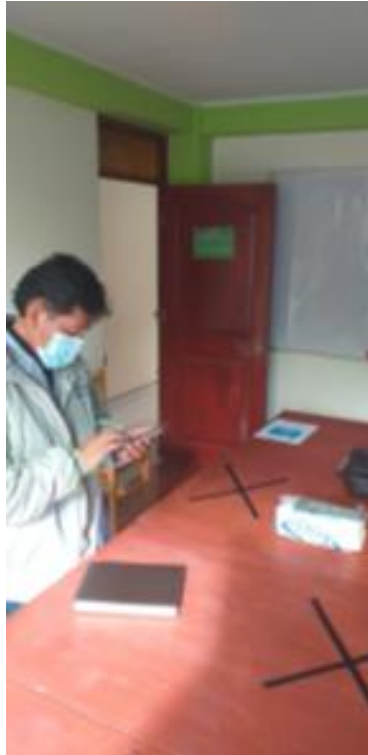
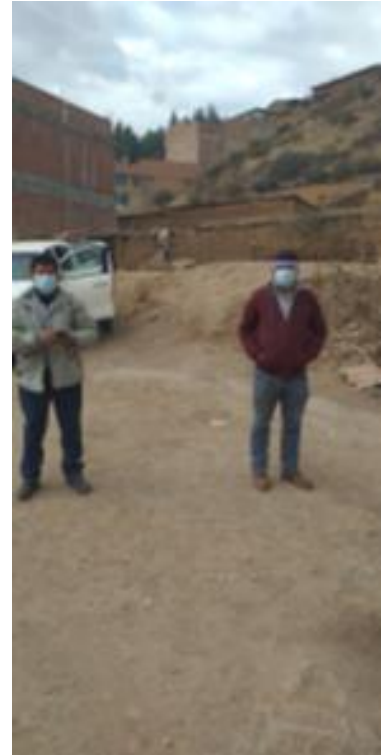
INFORME DEL TRAMO 1  
VISITA DE VERIFICACIÓN A LAS OFICINAS DE LA EMPRESA CONSORCIO SUPERVISOR OYÓN : se realiza la constatación de la presencia del Ing. Victor Saavedra

En las oficinas del CONSORCIO SUPERVISOR OYON se realiza la constatación de la presencia del especialista de Manejo técnico administrativo de los Contratos de obra ( ING. VICTOR HUGO SAAVEDRA NAVARRO) en la Ciudad de Oyón . Se observa el Ing. Victor Saavedra junto con el Ing. Francisco Choque ( jefe de Supervisión )

Se constato la presencia del ING. VICTOR SAAVEDRA especialista Técnico en Administración de Contratos de Obra del CONSORCIO SUPERVISOR OYON, se recomienda que se evalúe su situación actual de cuarentena por 14 días.
