## BITACORA ELECTRÓNICA DE OBRA

### REGISTRO DE LA BITACORA Y FOTO DEL CUADERNO DE OBRA

NUMERO DE INFORME : 0064

OBRA: Mejoramiento de la Carretera OYON - AMBO TRAMO 2 DESVIO CERRO DE PASCO DESVIO CHACAYAN

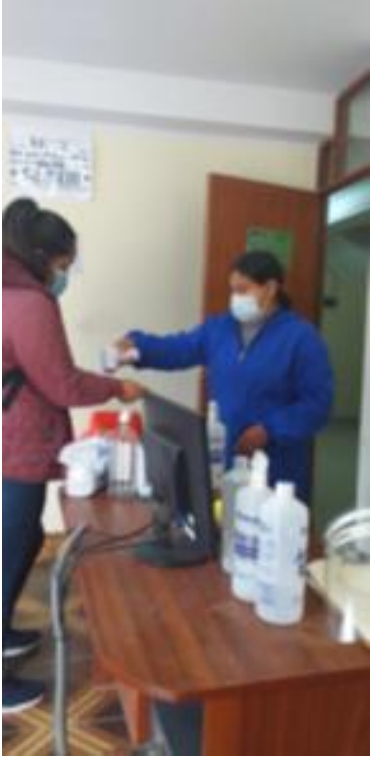
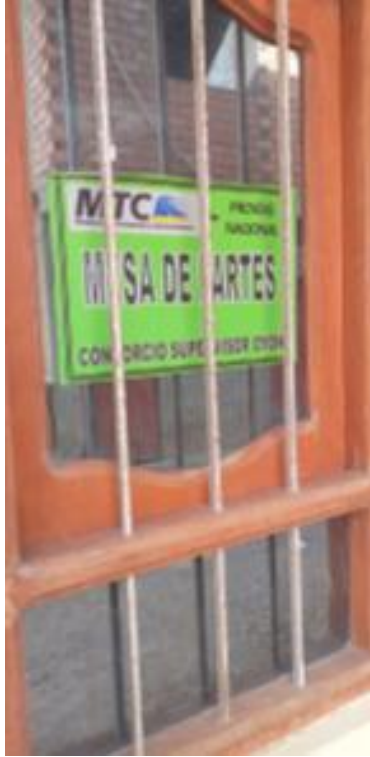
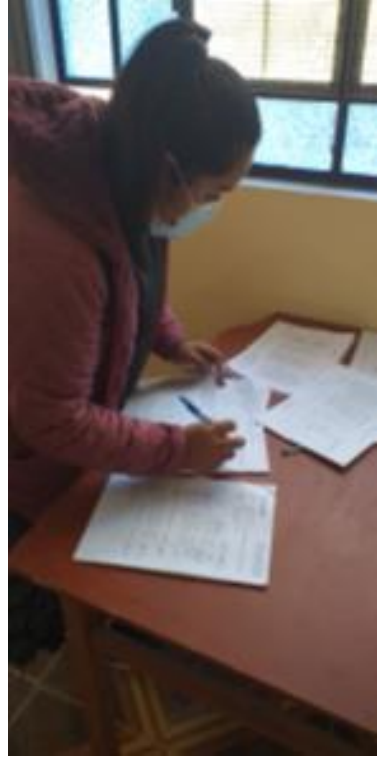
**CDescripcion** \_\_\_\_\_:  
En la ciudad de OYON ( TRAMO 1 ) se realizo visita de verificación de los recursos del Consorcio Supervisor Oyón , donde desde el dia 16-10-2020 se tomo la asistencia del personal especialista, personal técnico y personal Administrativo.

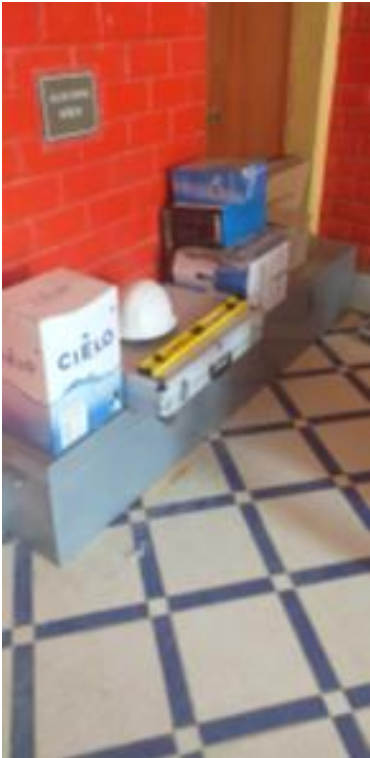
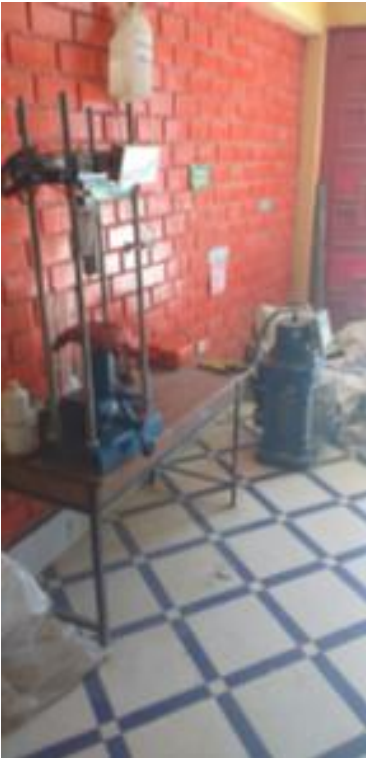
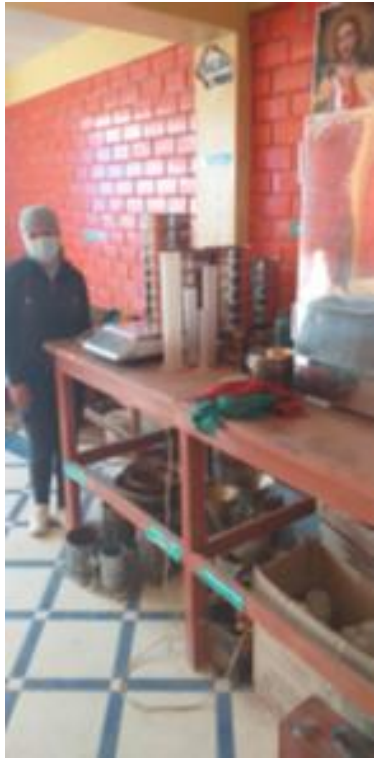
**CDescripcion\_\_\_\_\_:**  
Se realizo una visita de verificación de recursos en el laboratorio de suelos de la empresa CONSORCIO SUPERVISOR OYON ( Supervisora del TRAMO 1 ) donde se observo el equipo dentro del laboratorio,

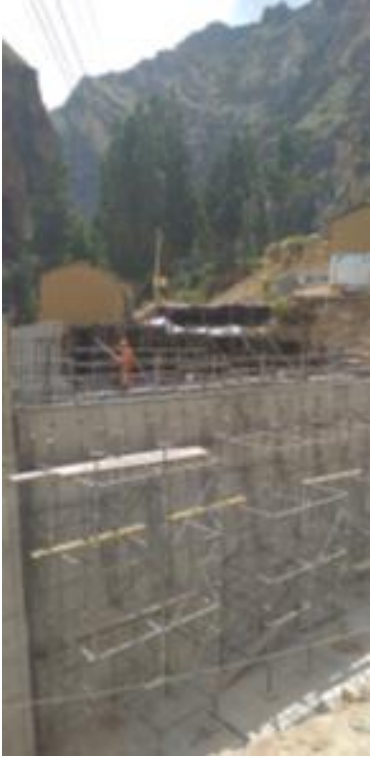
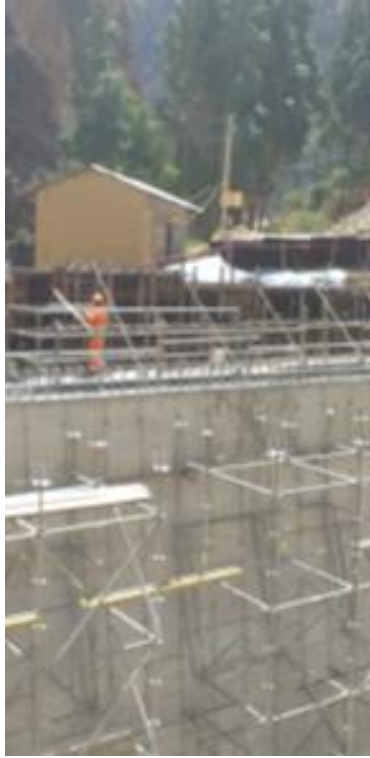
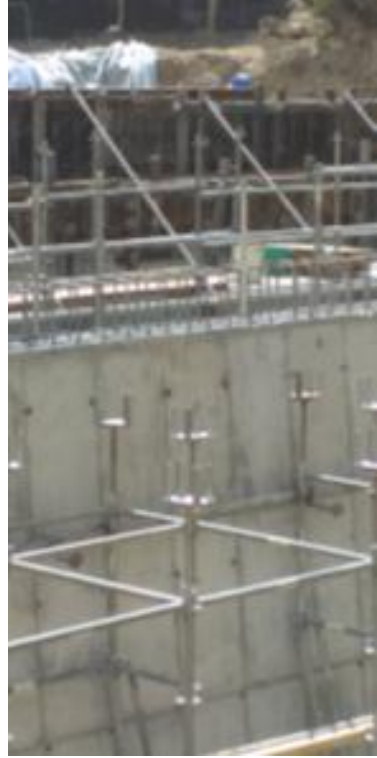
**CDescripcion** \_\_\_\_\_:  
En la progresiva Km, 212+030 Se realiza el encofrado para la construcción de ménsula del estribo izquierdo ( salida ) del Puente HUARAUTAMBO. Se utiliza un equipo generador electrico, herramientas menores. Trabajan en este frente de trabajo: 1 capataz, 8 obreros, 2 vigías.

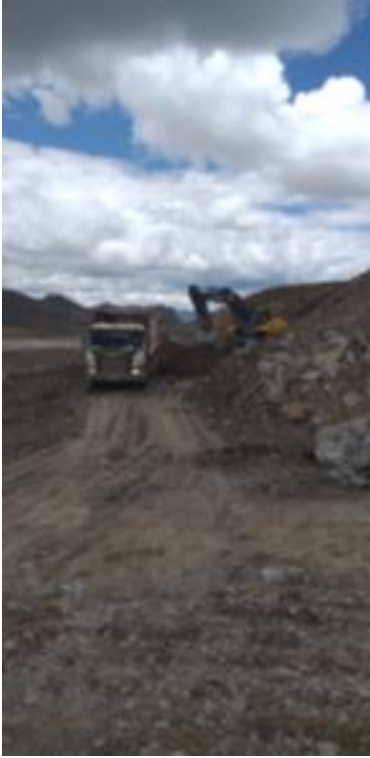
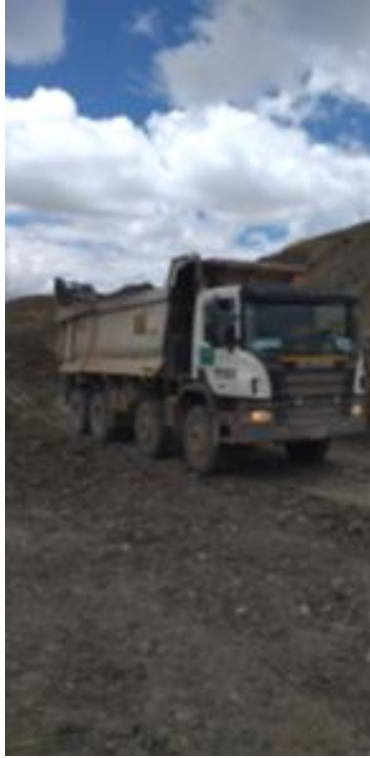
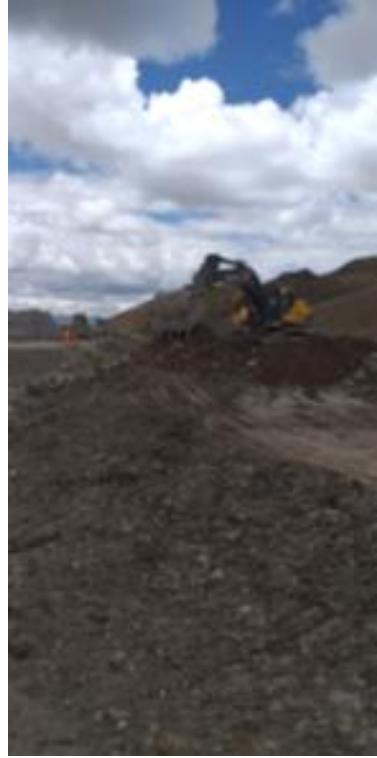
**CDescripcion** \_\_\_\_\_:  
En la progresiva KM. 183+450 se ubica el DME -15 donde se realiza el acondicionamiento de desechos y materiales excedentes como programa de cierre de obra de protección ambiental. En el sitio se utiliza una Excavadora de oruga y 6 volquetes ; Trabajo : 1 capataz, 2 obreros, 2 vigías.

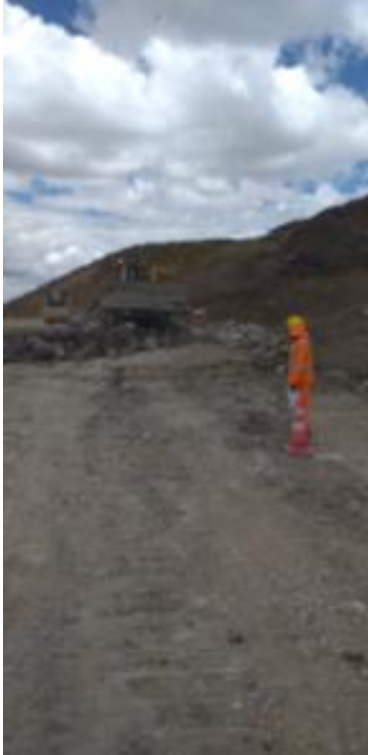
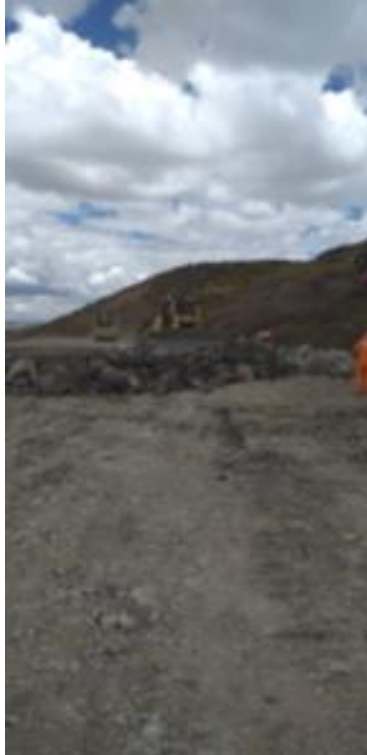
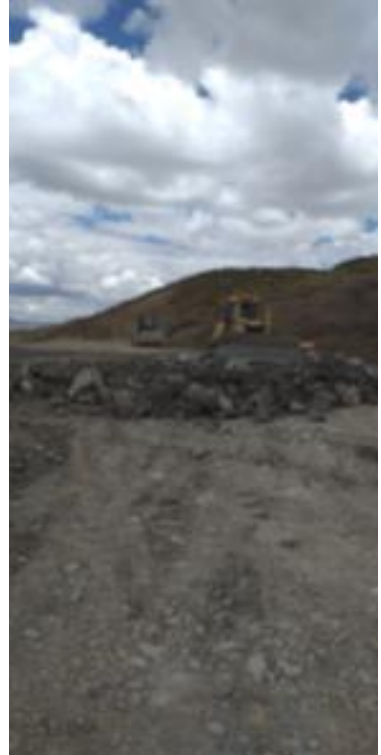
En la progresiva Km. 183+450 Se continua con la construcción de Dique Permanente en el DME -15. SE utiliza un tractor de empuje de oruga, una compactadora de rodillo, 6 volquetes . Trabajan en este sector: 1 capataz, 1 ing. de producción, 6 choferes, 2 obreros, 2 vigias, 3 técnicos de la Supervisión.

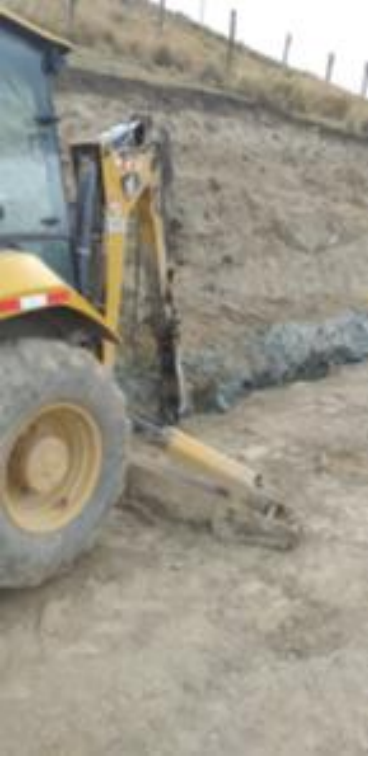
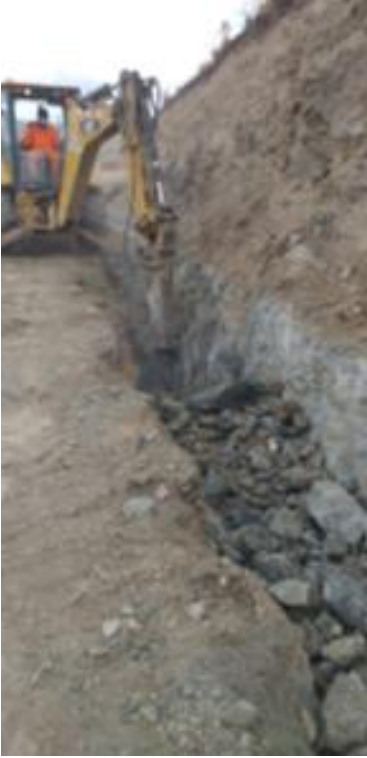
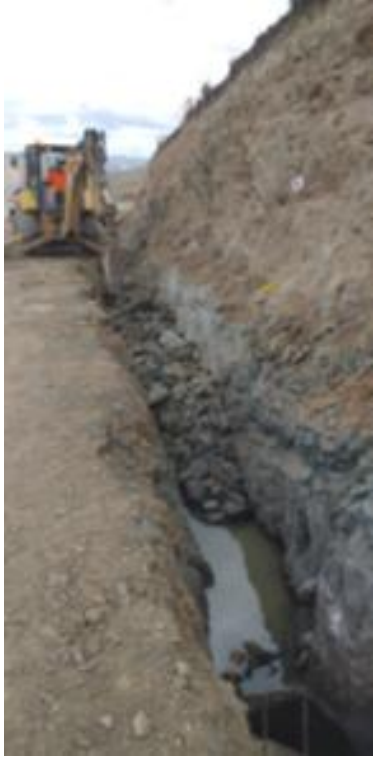
**CDescripcion** \_\_\_\_\_:  
En la progresiva KM. 183+840 a 183+860 se realiza la excavación para la construcción de sub. drenaje de la via. En esta zona de excavación predomina mas las rocas. Se utiliza un retroexcavadora con accesorio de demolición , Trabajan 1 capataz, 2 obreros, 1 operador., 2 vigias.

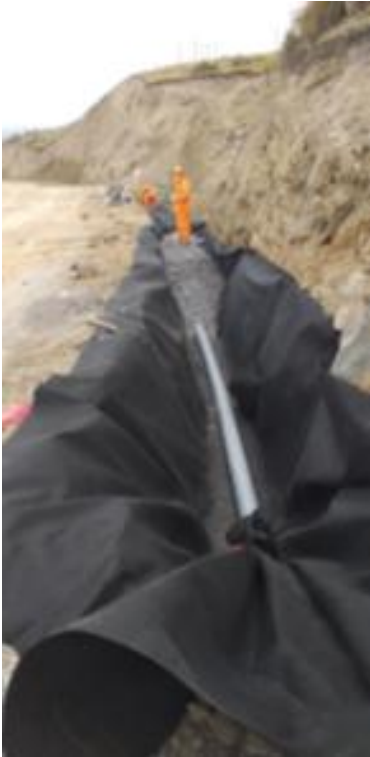
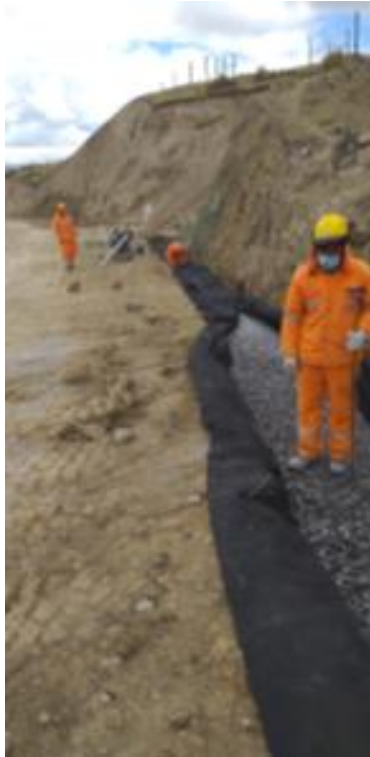
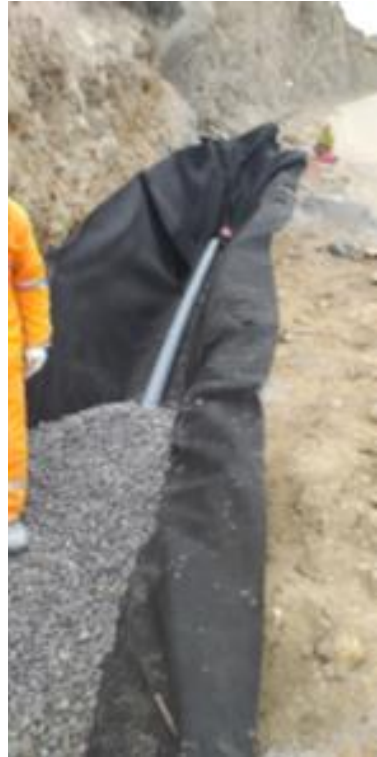
**CDescripcion \_\_\_\_\_:**  
En la progresiva km. 184+220 se realiza la construcción del sub drenaje, se excavo, se esta colocando el geotextil no tejido tipo2, se coloca tubería rígida perforada y se esta colocando material filtrante. se utiliza un motocat para el relleno con material filtrante, trabajan 1 capataz y 3 obreros, 2 vigias 1 operador.

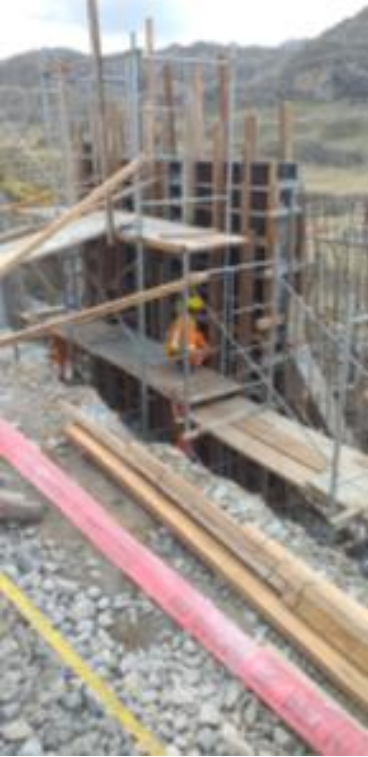
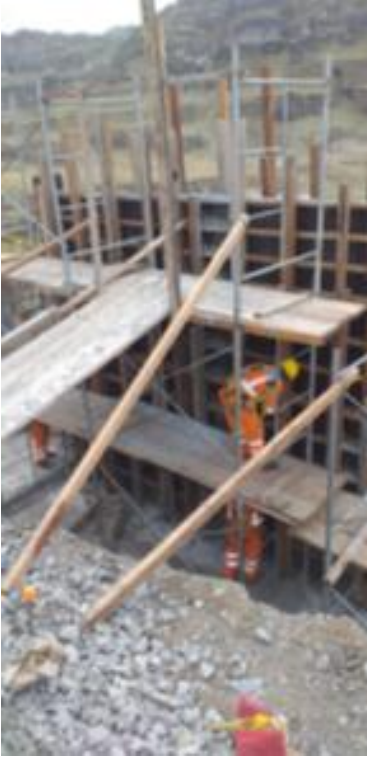
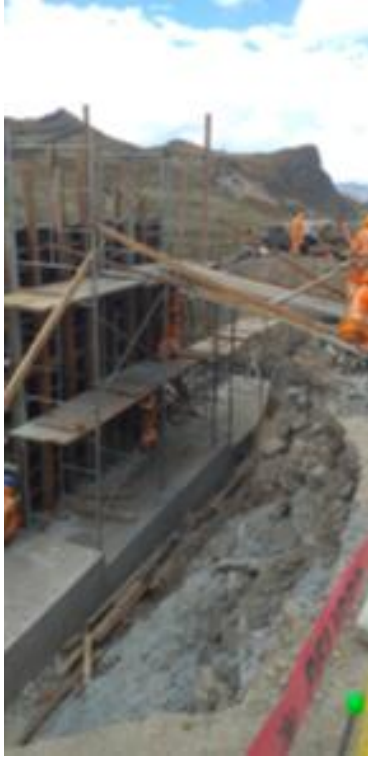
**CDescripcion \_\_\_\_\_:**  
En la progresiva KM. 186+100 Se realiza el desencofrado del cuerpo del muro de concreto armado. Se utiliza, herramientas menores. trabajan 1 capataz, 6 obreros.
