BITACORA ELECTRÓNICA DE OBRA

Confirma Bitacora: Si	Nro Informe: 57	Fecha Informe: 17-10-2020	Nombre De La Obra: Corredor vial Lima-Canta-Huayllay-Dv. Cochamarca-Emp. PE 3N Obras de Rehabilitación y Mejoramiento	Personal Encargado: LUZMILA GUERRA MOTTA
---------------------------------	---------------------------	-------------------------------------	---	--

SALDO DE OBRA: "MEJORAMIENTO, REHABILITACIÓN Y CONSERVACIÓN POR NIVELES DE SERVICIO DEL CORREDOR VIAL, LIMA – CANTA – HUAYLLAY – DV. COCHAMARCA – EMPALME PE 3N"

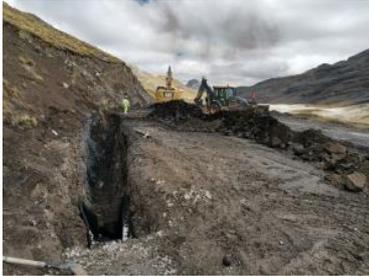
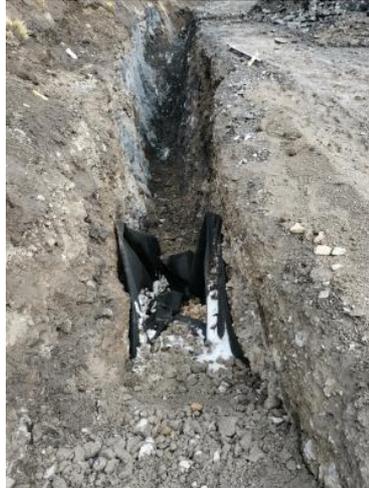
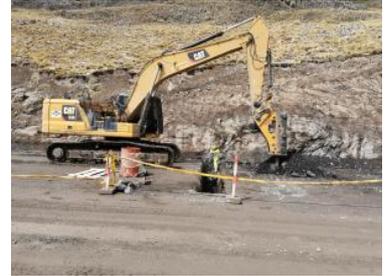
1

OBRAS INICIALES: TRAMO 2
PROGRESIVA: KM 43+670 A KM 43+760
600 Obras de Arte
601.A Excavación no clasificada para estructuras
265.BSub dren profundo

Se verifica que el material producto de excavaciones se viene acumulando a un lado de la estructura en ejecución.

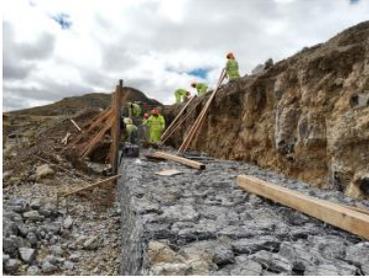
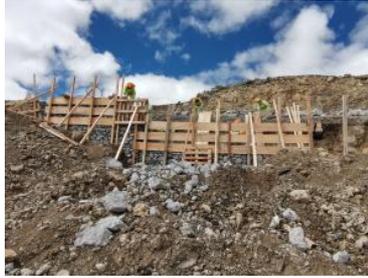
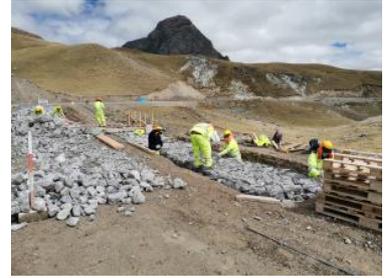
Actividades:
OBRAS INICIALES: TRAMO 2
PROGRESIVA: km 49+520 al km 49+570
600Obras de Arte
660.AGavión Tipo Caja

Personal: 2 operarios, 1 oficial, 9 ayudantes y 2 vigías
Equipos: ninguno
Se toma conocimiento que el material pétreo proviene de la cantera ubicada en el km 37+500 aproximadamente, sin embargo, se sugiere que la supervisión de obra verifique el material pétreo en uso, a fin de garantizar el cumplimiento de las especificaciones del proyecto, por tanto la calidad de la obra.

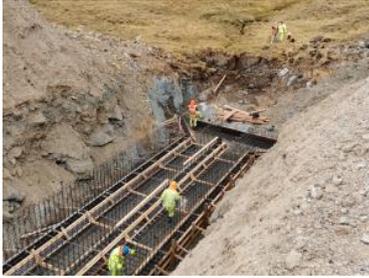
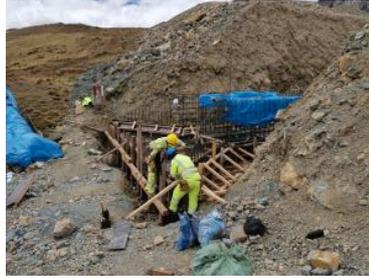
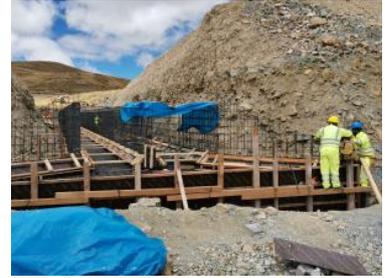
3

OBRAS INICIALES: TRAMO 2
PROGRESIVA: 56+385
600Obras de Arte
612.AEncofrado y Desencofrado

Se vienen realizando actividades de control de calidad – topografía por personal técnico y ayudantes de la Empresa Contratista y Supervisora de Obra.

Las actividades en proceso son verificadas por personal extranjero de la empresa Contratista CRBC

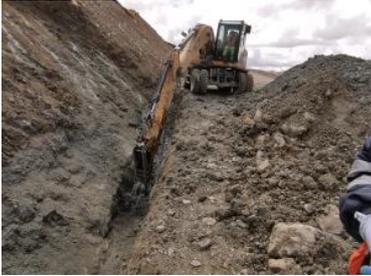
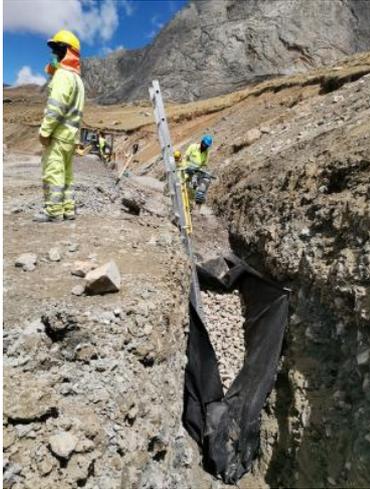
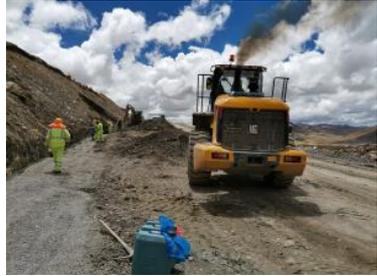
4

Actividades:
OBRAS INICIALES: TRAMO 2
PROGRESIVA: km 51+640 a km 51+750
600Obras de Arte
601.AExcavación No Clasificada para Estructuras
624.DTubo PVC-SAP D=3”
625.BSubdrén Profundo
641.APiedra Asentada
650.H1Geotextil no tejido clase 2

CDescripcion_____:
Personal: 1 Capataz, 5 ayudantes y 2 vigías
Equipos: 1 cargador frontal, 1 excavadora con martillo hidráulico sobre neumático y 2 volquetes con sus respectivos operadores.
El material excedente producto de excavaciones, se va acumulando a un lado de la vía es transportado a los DME's ubicados en el km 42+000 o 55+800 (dependiendo de la ruta de los volquetes)
El material de filtro es transportado del área de acopio ubicada en el km 42+000 aproximadamente.
El material para piedra asentada es transportado de la cantera ubicada en el km 37+800 aproximadamente.
Las actividades en proceso son verificadas por personal extranjero de la empresa Contratista CRBC
