BITACORA ELECTRÓNICA DE OBRA

Confirma Bitacora: Si	Nro Informe: 58	Fecha Informe: 19-10-2020	Nombre De La Obra: Corredor vial Lima-Canta-Huayllay-Dv. Cochamarca-Emp. PE 3N Obras de Rehabilitación y Mejoramiento	Personal Encargado: LUZMILA GUERRA MOTTA
---------------------------------	---------------------------	-------------------------------------	---	--

SALDO DE OBRA: “MEJORAMIENTO, REHABILITACIÓN Y CONSERVACIÓN POR NIVELES DE SERVICIO DEL CORREDOR VIAL, LIMA – CANTA – HUAYLLAY – DV. COCHAMARCA – EMPALME PE 3N”

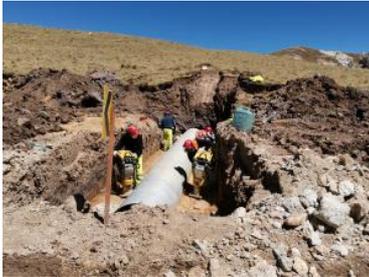
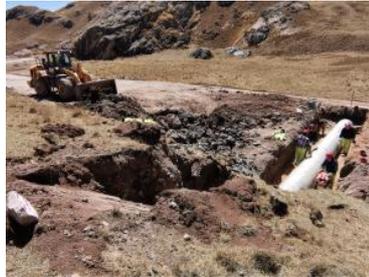
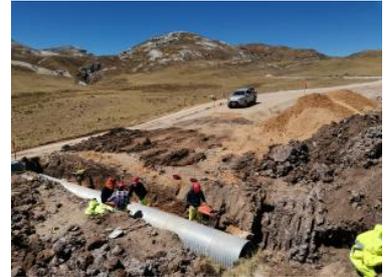
OBRAS INICIALES: TRAMO 2
PROGRESIVA: km 69+260.
600Obras de Arte
605.ARelleno para Estructuras

Personal: 4 ayudantes

Equipos: 1 cargador frontal con operador y 4 vibro pisón.

El material para relleno de estructuras fue previamente transportado de la cantera Volcan 1 en el km 77+000.

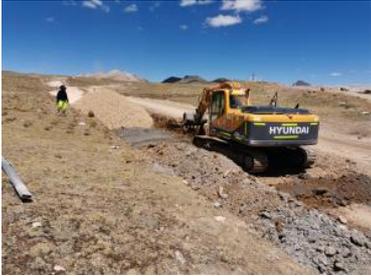
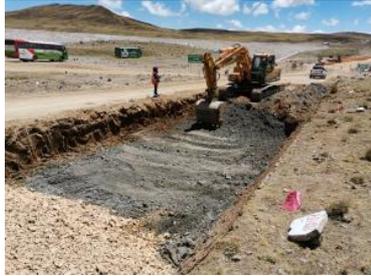
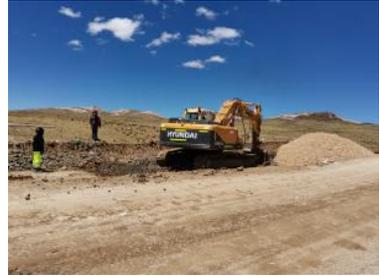
- OBRAS INICIALES: TRAMO 2
- PROGRESIVA: km 80+100 a km 80+150
- 200 Movimiento de Tierras
- 205. CExcavación en Explanaciones en Material Común
- 220.BMejoramiento de Suelos a Nivel de Subrasante
- 221.AMaterial de Cantera para Terraplenes
- 700Transporte
- 700.ATransporte de Materiales Granulares entre Ciento Veinte metros (120 m) y Mil metros (1000 m)
- 700.BTransporte de Materiales Granulares para Distancias Mayores de Mil Metros (1000 m)
- 700.ETransporte de Deshechos y Excedentes a DME entre Ciento Veinte metros (120 m) y Mil metros (1000 m)
- 700.FTransporte de Deshechos y Excedentes a DME para Distancias Mayores de Mil metros (1000 m)

Personal: 1 personal de piso y 2 vigías
Equipos: 1 excavadora sobre orugas y 4 volquetes, con sus respectivos operadores,
El material excedente es transportado al DME ubicado en el km 77+500
El material granular para mejoramiento de suelos es transportado de la cantera volcán ubicada en el km 77+000.

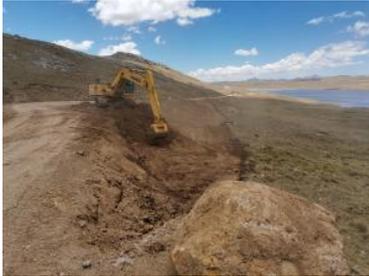
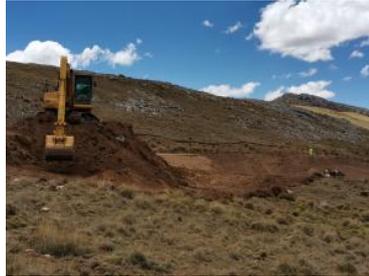
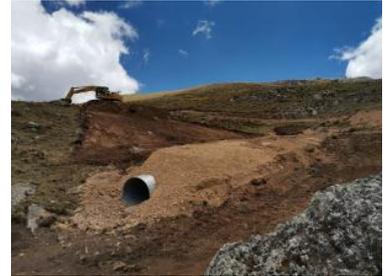
3

OBRAS INICIALES: TRAMO 2
PROGRESIVA: km 82+900 a km 83+030
200.Movimiento de Tierras
201.B.Desbroce y Limpieza de Zonas no Boscosas
700.Transporte
700.E.Transporte de Deshechos y Excedentes a DME entre Ciento Veinte metros (120 m) y Mil metros (1000 m)
700.F.Transporte de Deshechos y Excedentes a DME para Distancias Mayores de Mil metros (1000 m)

Personal: 1 personal de piso y 2 vigías
Equipos: 1 excavadora sobre orugas y 2 volquetes.
El material excedente es transportado al DME ubicado en el km 83+500
Se verifica la construcción de la alcantarilla TMC de 36" de diámetro en el km 82+969

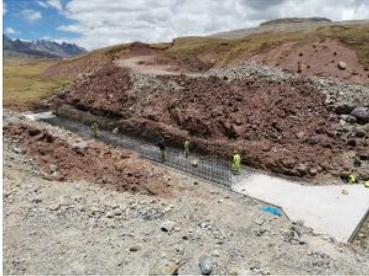
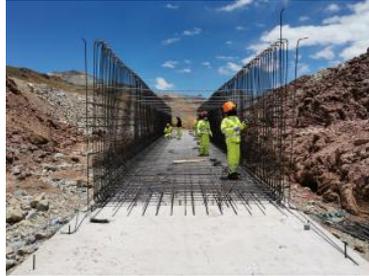
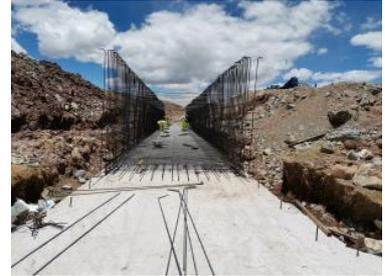
4

OBRAS INICIALES: TRAMO 2
PROGRESIVA: km 58+261
01.01.06Obras de Arte
615.AAcero de Refuerzo

Personal: 2 operarios, 2 oficial y 1 ayudante
Equipos: Ninguno

ES PRECISO INDICAR QUE, DESDE HACE APROXIMADAMENTE UNA SEMANA ATRÁS LAS ACTIVIDADES EN ESTE FRENTE SON LAS MISMAS (ACERO DE REFUERZO), SIENDO EL AVANCE EN LA EJECUCIÓN CONTRACTUAL DE OBRA APARENTEMENTE MÍNIMA EN ESTA ESTRUCTURA (PANEL FOTOGRAFICO Nº 1 DE LA BITÁCORA ELECTRÓNICA DE OBRA Nº 52 DE 12.10.2020)

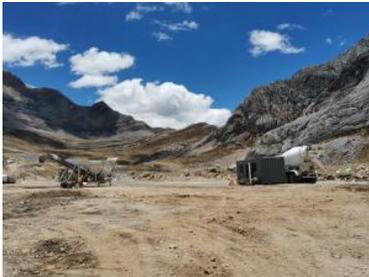
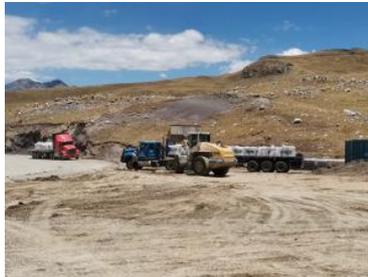
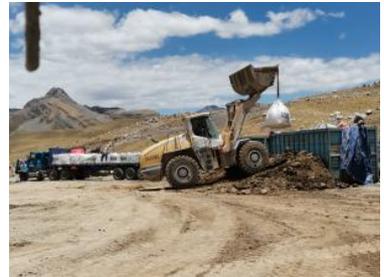
5

Actividades:
OBRAS INICIALES: TRAMO 2
PROGRESIVA: km 51+640 a km 51+720
HABILITACIÓN DE PLANTA DE CONCRETO

Personal: 1 Supervisor de planta, 1 electricista, 1 operador de planta y 1 ayudante
Equipos: 1 cargador frontal y 2 volquetes con sus respectivos operadores.
Se viene realizando la instalación de: 1 planta de concreto, 1 contenedor para oficinas, 2 contenedores para almacenamiento de cemento, transporte, descarga y almacenamiento de cemento, en los próximos días se realizaran losas de concreto para almacenamiento de aditivos, grasas y semejantes.
SE TOMA CONOCIMIENTO QUE LA EMPRESA LA ROCA SERIA LA RESPONSABLE DE LA PRODUCCION Y TRANSPORTE DE MATERIAL PETREO, PRODUCCION Y TRANSPORTE DE CONCRETO, AL RESPECTO SE SUGIERE VERIFICAR LA MODALIDAD DE CONTRATACION DE ESTA EMPRESA (SUB CONTRATO O SERVICIO) POR PARTE DEL CONTRATISTA CRBC, EN EL MARCO DEL CONTRATO DE OBRA N° 103-2019-MTC/20 (PANEL FOTOGRAFICO N° 3 DE LA BITÁCORA ELECTRÓNICA DE OBRA N° 48 DE 7.10.2020)
