BITACORA ELECTRÓNICA DE OBRA

Confirma Bitacora: Si	Nro Informe: N° 066-PVN - MJQY - 2020	Fecha Informe: 19-10-2020	Nombre De La Obra: HUANUCO - HUALLANCA (T2)	Personal Encargado: MICHAEL JESUS QUISPE YAURI.
---------------------------------	-------------------------------------------------	-------------------------------------	-------------------------------------------------------	-----------------------------------------------------------

OBRA N° 127-2018-MTC/20.2 CON LA EMPRESA CONTRATISTA CR20-(CHINA RAILWAY 20 BUREAU GROUP CORPORATION) PARA LA EJECUCIÓN DE LA OBRA "MEJORAMIENTO, CONSERVACIÓN POR NIVELES DE SERVICIO Y OPERACIÓN DE CORREDOR VIAL HUÁNUCO-LA UNIÓN-HUALLANCA-DV. ANTAMINA/EMP. PE-3N (TINGO CHICO)-NUEVAS FLORES-LLATA-ANTAMINA", TRAMO II: INICIA (PUNTO UNIÓN) KM 52+920 Y CULMINA (TINGO CHICO) KM 102+819. EMPRESA CONTRATISTA: CHINA RAILWAY 20 BUREAU GROUP CORPORATION SUPERVISIÓN DE OBRA: CONSORCIO SUPERVISOR LOUIS BERGER-HOB.

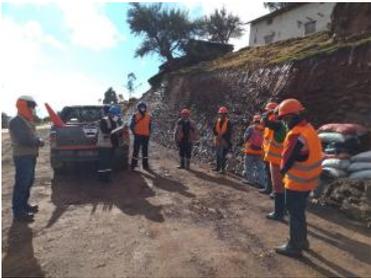
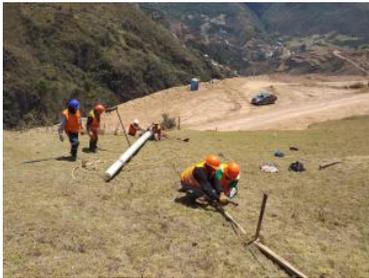
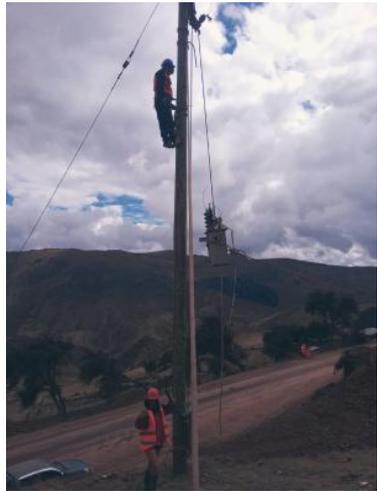
Actividades:
PROGRESIVA: KM 55+430 AL KM 55+500

SE CONTINUA CON LOS TRABAJOS DE EXCAVACION DE HOYO PARA EL IZAJE DE LOS POSTES DE CONCRETO DE 9M. 5UND. PARA RETENIDA 3 UND. PARA PUESTA A TIERRA 2UND. Y LIBERACION EN EL KM. 53 DE POSTE DE 9M. Y MONTAJE DE CONDUCTOR AUTOPORTANTE CON SUS RESPECTIVO FERRETERIA Y ACCESORIOS.

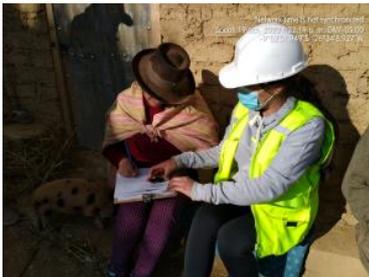
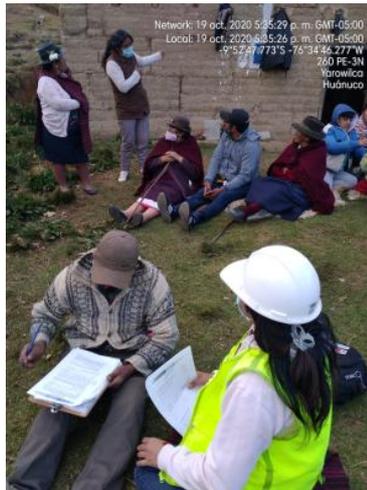
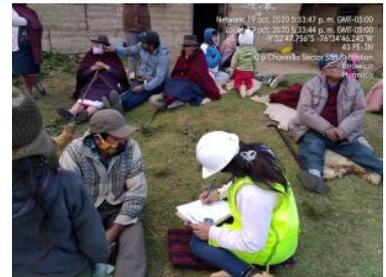
PROGRESIVA: KM 61+761 – KM 61+775, KM 61+800 – KM 61+850

ATENCIÓN AL REPORTE DE CR20 – KM 60+300 – OPOSICIÓN EN LOS TRABAJOS

VISITA AL SR. CELESTRINO RAMOS – NUEVO AFECTADO – CHUNTARRAGRA – KM 60+060

EL SR. CELESTRINO RAMOS LLEGÓ DE VIAJE, ES POR ELLO QUE NOS CONTACTAMOS CON EL PUESTO QUE ES AFECTADO DE SUS SEMBRÍOS DE PAPA, QUE NO SE ENCUENTRA DENTRO DEL PADRÓN, PROCEDIENDO A FIRMAR LOS DOCUMENTOS POR SU AFECTACIÓN Y SU AUTORIZACIÓN PARA LOS TRABAJOS DEL CONTRATISTA.

EL SR. GLORIO LLEGÓ DE VIAJE DESPUÉS DE LAS COORDINACIONES TELEFÓNICAS, Y ESTUVO CON TODA SU FAMILIA A QUIENES SE LES EXPLICÓ RESPECTO A SUS ÁREAS AFECTADAS, SOCIALIZANDO CON ELLOS EL PROCESO DE INDEMNIZACIÓN Y LAS OPCIONES PARA SER INDEMNIZADOS, EXPLICÁNDOLES ACERCA DE LA OPCIÓN DE TRATO DIRECTO Y LA EXPROPIACIÓN, FINALIZANDO EN LA FIRMA DE ACEPTACIÓN DE ARREDRAMIENTO DE VIVIENDA Y DE LIBRE DISPONIBILIDAD DE SUS AFECTACIONES.

EN EL PADRÓN EL SR. EZEQUIEL APARECE SOLO CON PLANTACIONES, VERIFICANDO QUE CUENTA CON SUS SEMBRÍOS DE PAPA PRÓXIMOS A SER COSECHADO EN EL MES DE FEBRERO, ES POR ESO QUE SE HIZO UNA NUEVA AFECTACIÓN RESPECTO A SUS SEMBRÍOS DE PAPA.
