BITACORA ELECTRÓNICA DE OBRA

Confirma Bitacora: Si	Nro Informe: 065	Fecha Informe: 19-10-2020	Nombre De La Obra: Carretera Oyon- Ambo, Tramo II: Dv. Cerro de Pasco- Dv. Chacayan	Personal Encargado: BORIS WALTER AYLLÓN CARCELÉN
---------------------------------	----------------------------	-------------------------------------	---	---

OBRA: Mejoramiento de la Carretera OYON - AMBO TRAMO 2 DESVIO CERRO DE PASCO DESVIO CHACAYAN

TRAMO 2 progresiva km. 181+000 a la progresiva km. 230+000

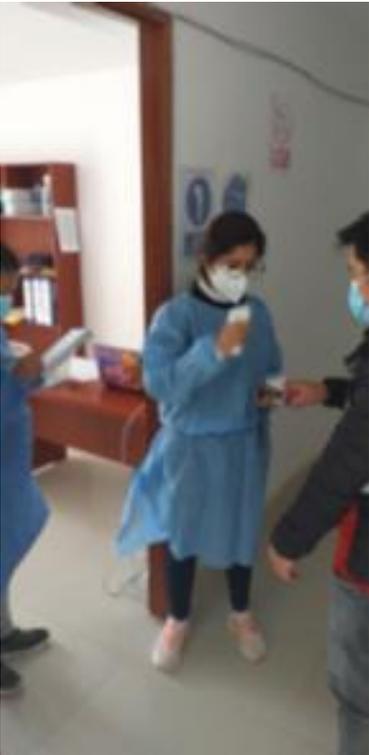
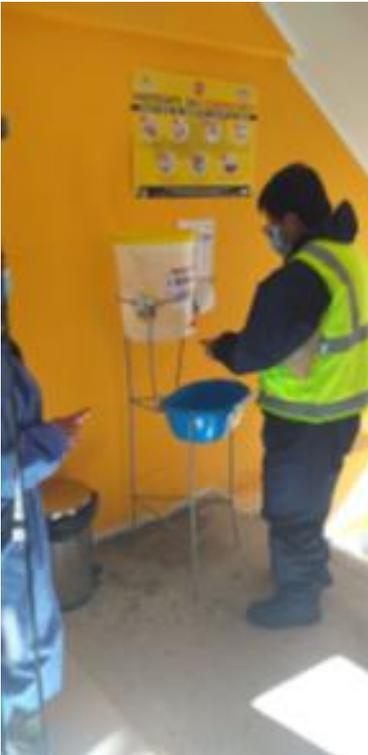
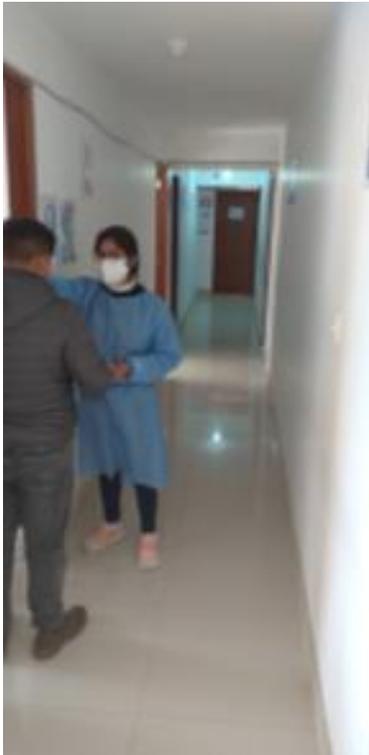
Actividades:
PROGRESIVA KM. 214+500
VISITA A LAS OFICINAS DE LA SUPERVISION: Se realiza visita a la oficina de la Supervisión donde se entrega los formatos de asistencia diaria del personal.

CDescripcion_____:
En la progresiva KM. 214+500 Se realiza la visita a la oficina de la Supervisión en busca del cuaderno de obra y la entrega de formatos para la asistencia diaria del personal especialista, técnico y administrativo. No se logro el acceso al cuaderno de obra.

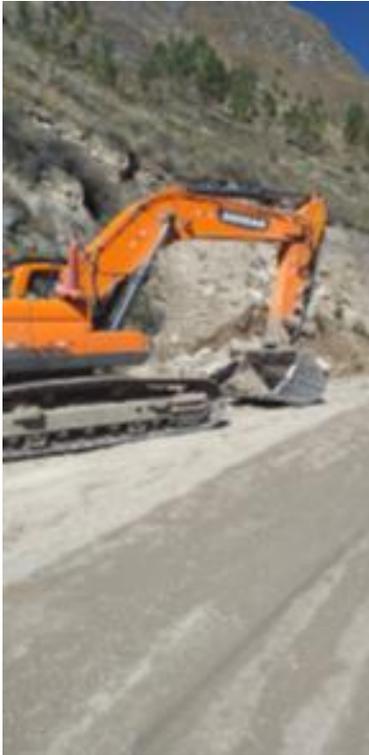
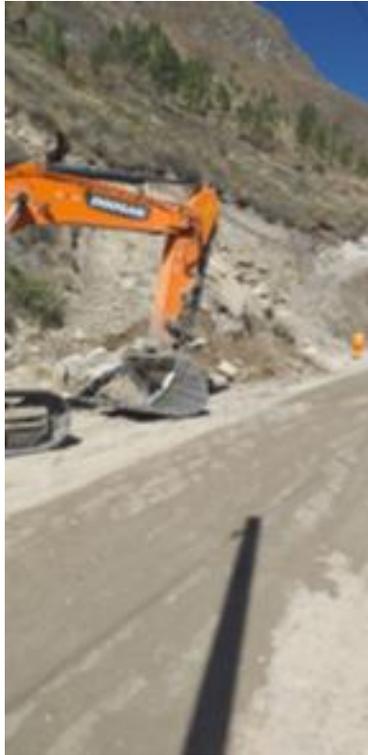
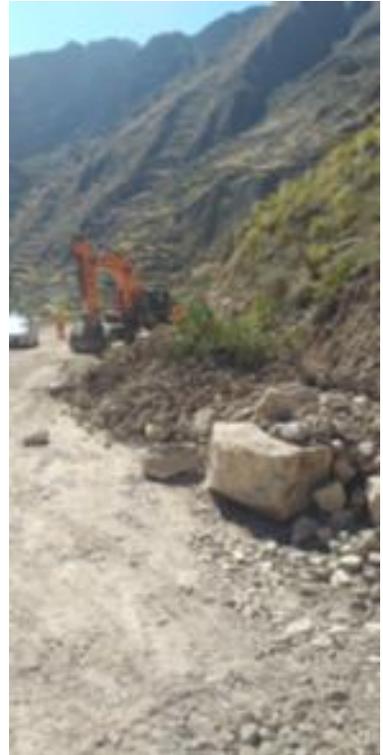
Actividades:
PROGRESIVA KM. 208+350
200.0 MOVIMIENTO DE TIERRAS: Partida 206.A REMOCION DE DERRUMBES

CDescripcion_____:
En la progresiva km. 208+350 se realiza la Remoción de derrumbes. utilizando una excavadora de oruga y 6 volquetes. Trabajan: 1 capataz, 2 obreros, 2 vigias

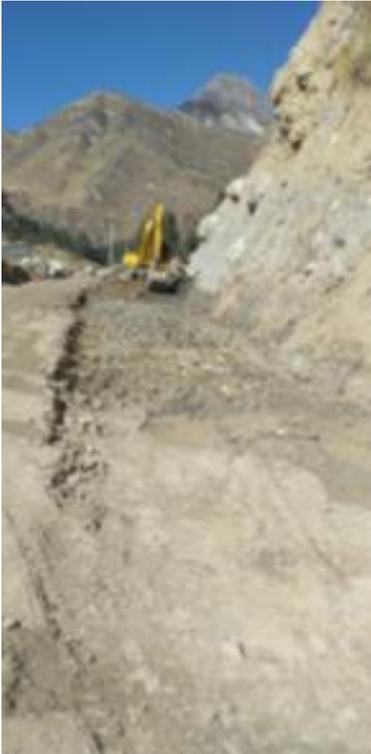
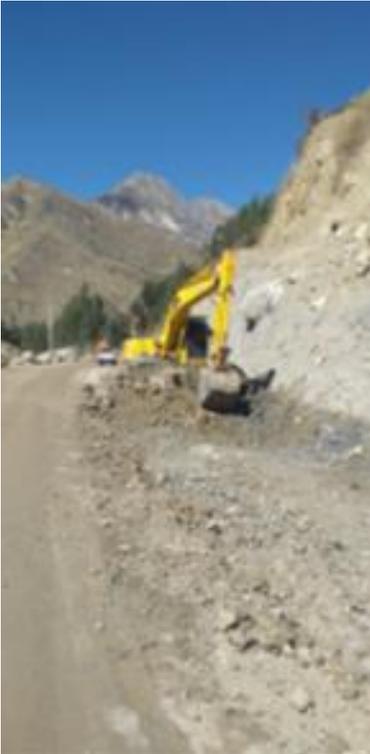
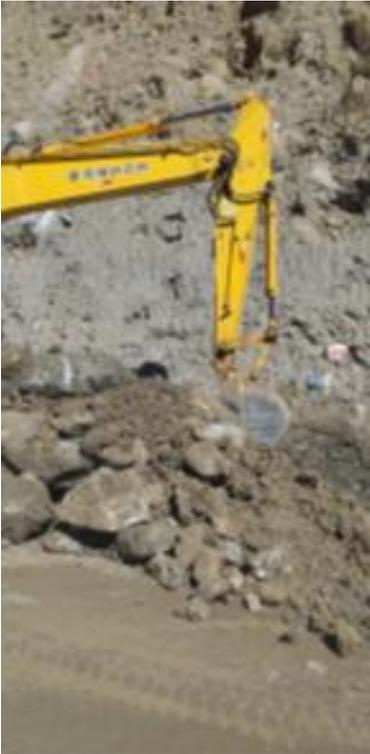
Actividades:
PROGRESIVA KM. 206+000
200.0 MOVIMIENTO DE TIERRAS: partida 205.A EXCAVACION EN EXPLANACIONES EN MATERIAL COMUN; Partida 207.A PERFILADO Y COMPACTADO EN ZONAS DE CORTE:

CDescripcion _____ :
En la progresiva Km. 206+000 se realiza la excavación en la explanación en material común y luego el perfilado en zonas de corte. Se utiliza una excavadora de oruga y 31 volquetes, Trabajan en este frente de trabajo : 1 capataz, 1 operador, 31 chóferes, 2 obreros, 2 vigias.

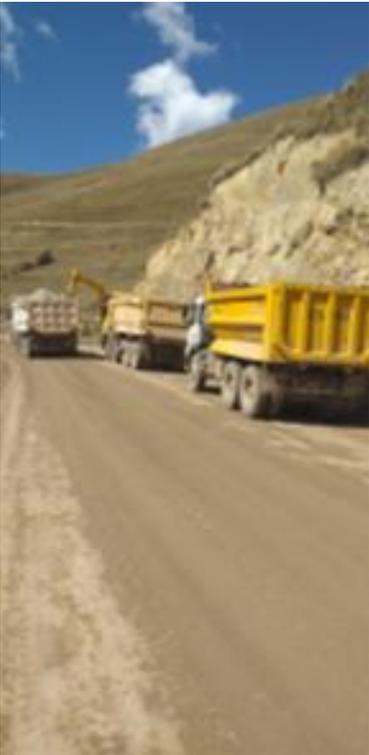
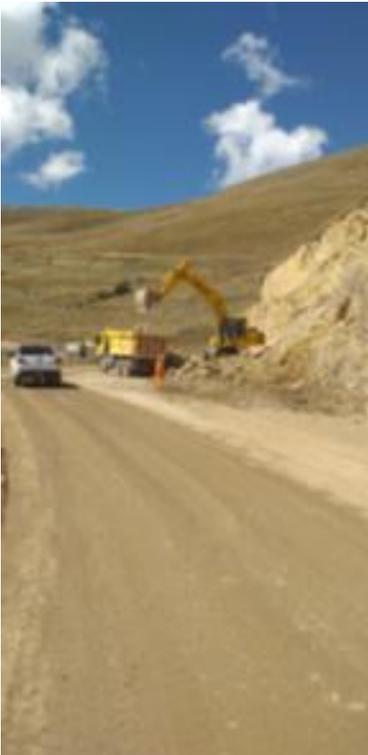
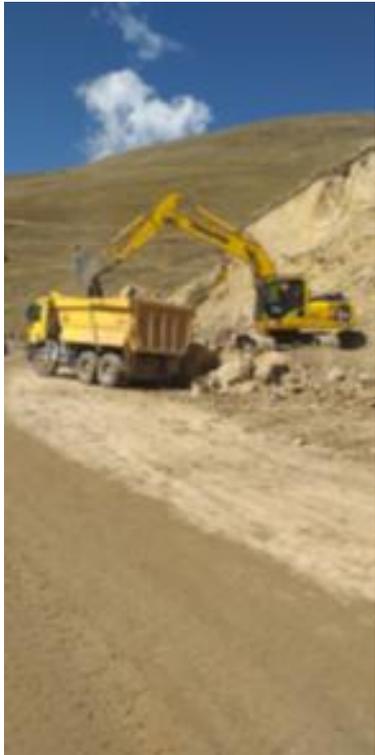
Actividades:
PROGRESIVA KM. 193+100
700.0 TRANSPORTES: Partida 700.H TRANSPORTE DE ELIMINACIÓN DE MATERIAL A DME PARA D>1KM.

CDescripcion _____:
En la progresiva km. 193+100 se realiza el transporte de material excedente hacia el DME ubicado en el Km. 190+200. Se utiliza 1 excavadora de oruga y 6 volquetes para el transporte, Trabajan en este frente de trabajo: 1 capataz, 6 choferes, 2 obreros, 2 vigías.

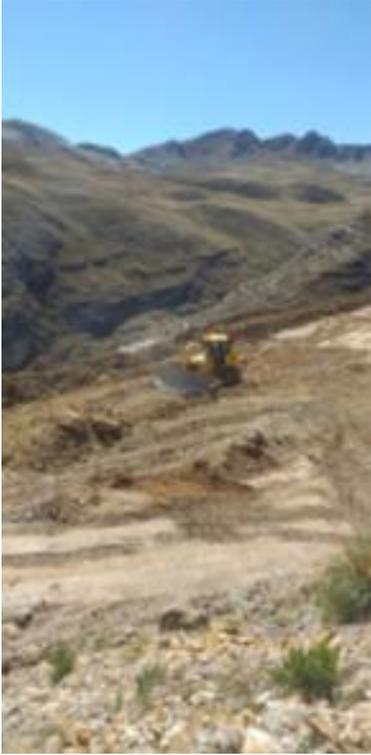
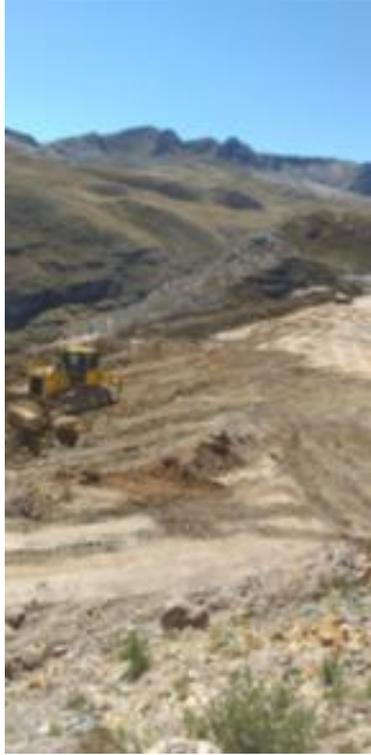
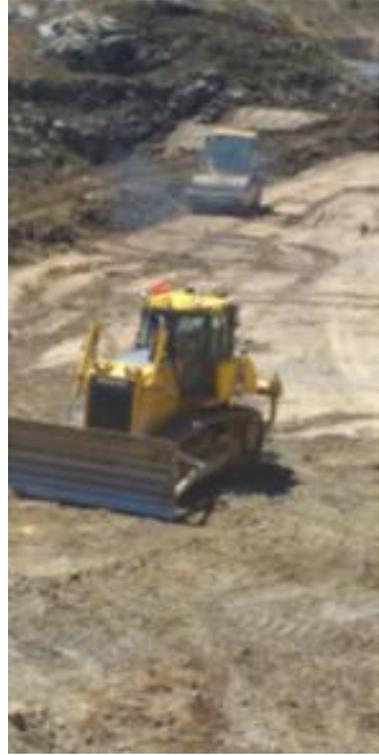
Actividades:
PROGRESIVA KM, 190+200
900.0 PROTECCION AMBIENTAL: 907 PROGRAMA DE CIERRE DE OBRA : Partida: 907.C. ACONDICIONAMIENTO DE DESECHOS Y MATERIAL EXCEDENTE.

CDescripcion _____:
En la progresiva KM. 190+200 se realiza el acondicionamiento de desechos y material excedente como programa de cierra de obra como protección ambiental. Se utiliza un tractor de empuje y una compactadora de rodillo y 6 volquetes. trabajan en el sitio: 1 capataz, 2 operadores, 2 obreros, 2 vigias. 1 especialista en producción.

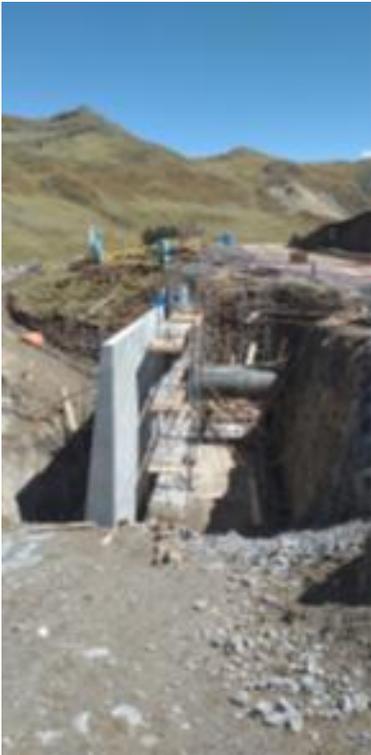
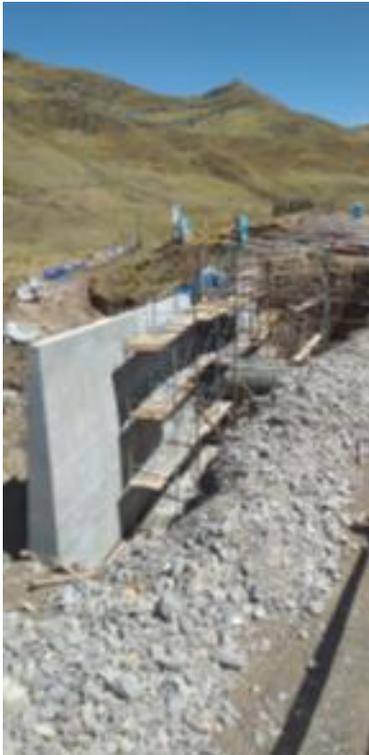
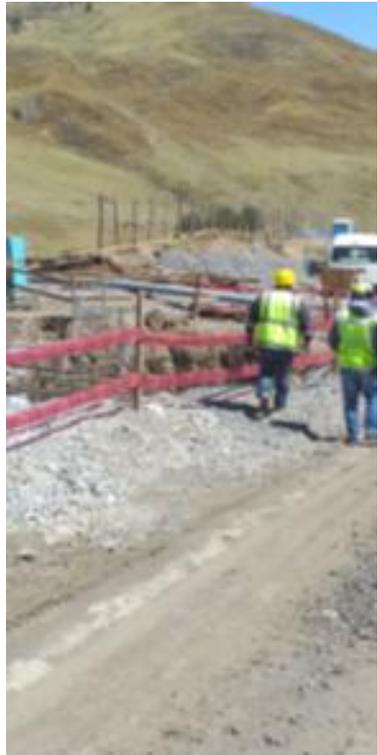
Actividades:
PROGRESIVA KM. 186+560
600.0 OBRA DE ARTE Y DRENAJE: Partida 610.D CONCRETO CLASE D (F´C= 210 KG/CM2): se realizo el vaciado de una sección del cuerpo de muro de concreto armado

CDescripcion _____:
En la progresiva km. 186+560 se verifica que se ha realizado el vaciado de la tercera sección del cuerpo de un muro de concreto armado, completando 4 secciones de muro de una longitud de 20 ml. Este vaciado se realizo el día Sabado 17-10-2020.

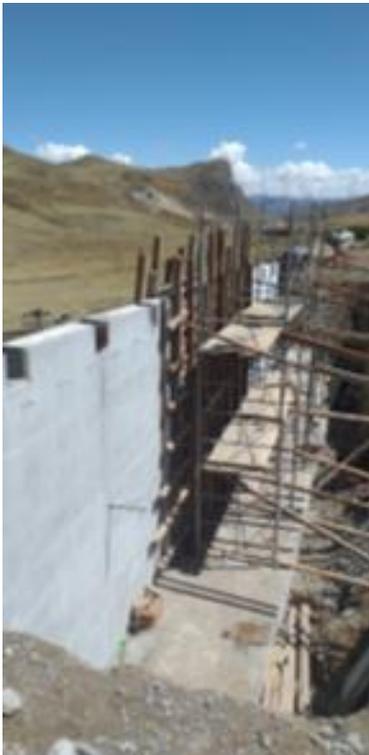
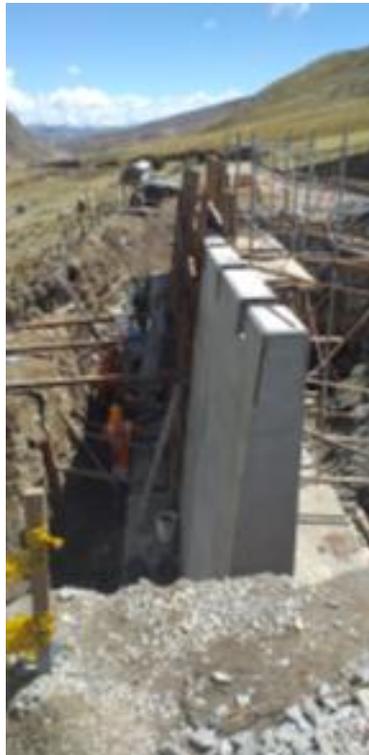
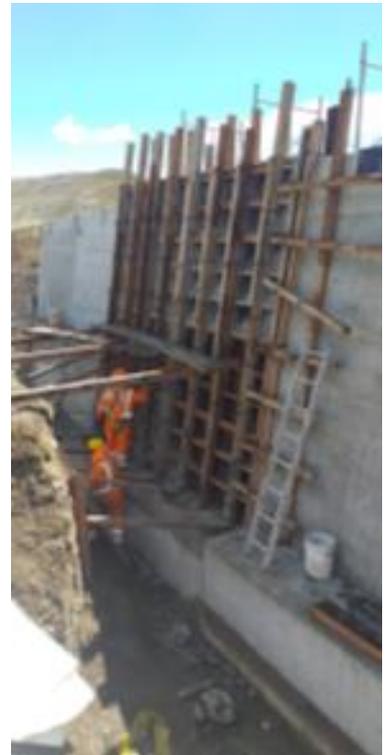
PROGRESIVA km. 186+100

600.0 OBRAS DE ARTE Y DRENAJE: Partida 612.A ENCOFRADO Y DESENCOFRADO PARA OBRAS DE ARTE

En la progresiva KM. 186+100 se realiza el desencofrado de una sección del cuerpo del muro de concreto armado. Trabajan 1 capataz, 4 obreros.

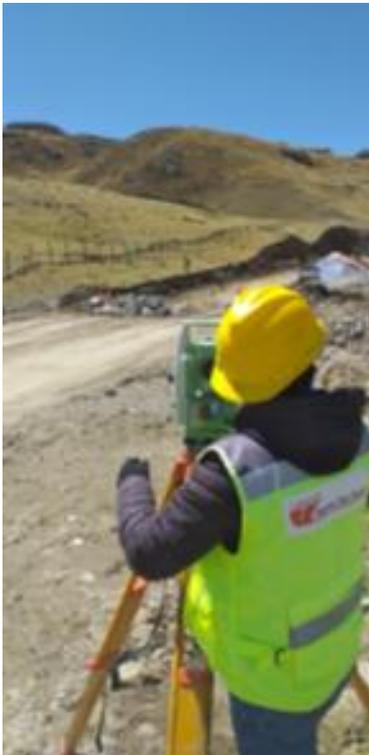
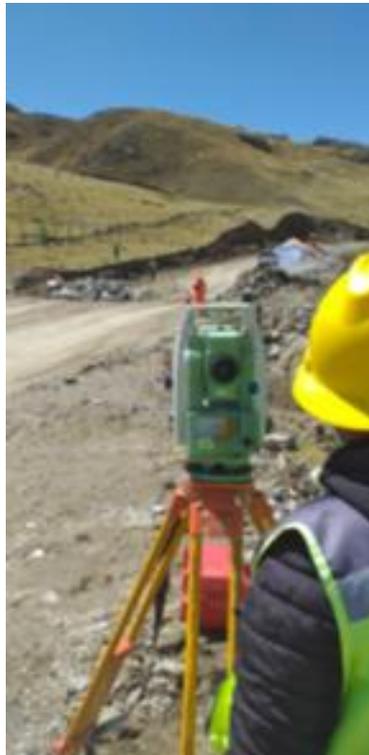
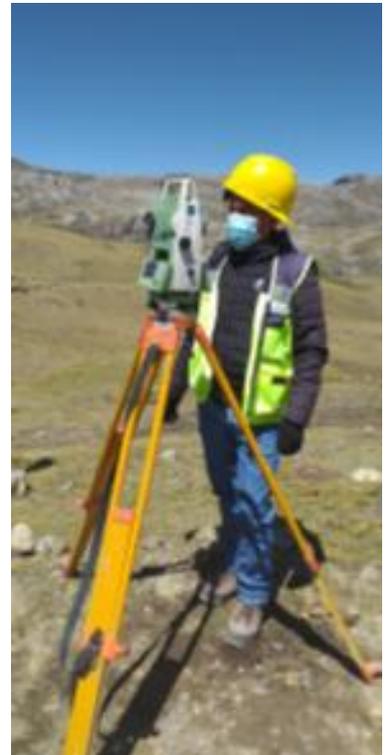
PROGRESIVA KM. 184+600
TRABAJOS TOPOGRAFICOS DE CONTROL POR PARTE DE LA SUPERVISIÓN.

Se realiza en la progresiva KM. 184+600 La supervisión realiza trabajos topográficos de control y verificación topográfico. Trabajan 1 topógrafo,, 3 auxiliares de topografía de la supervisión

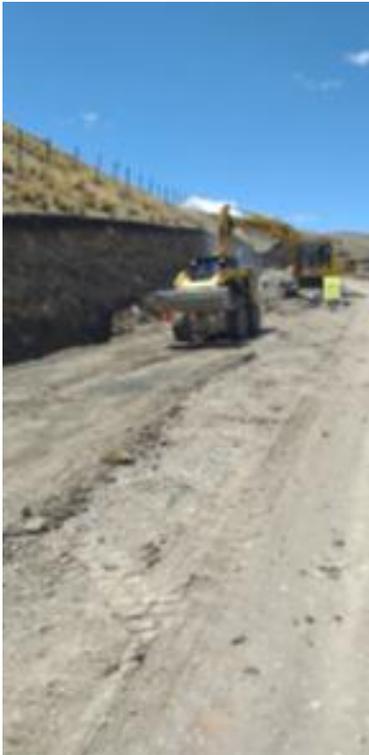
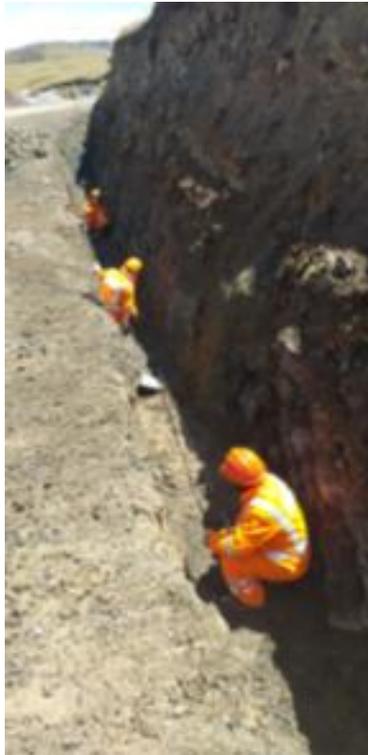
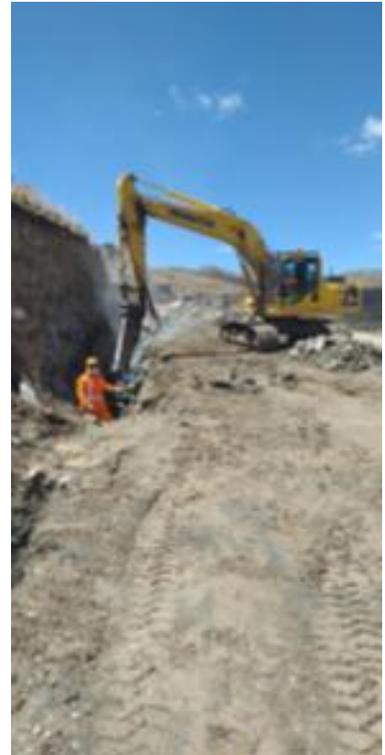
Actividades:
PROGRESIVA KM. 183+850 A 183+900
600.0 OBRAS DE ARTE Y DRENAJE: Partida 601.A EXCAVACION NO CLASIFICADA PARA ESTRUCTURA:

CDescripcion _____:
En la progresiva km. 183+850 a 183+900 Se realiza la excavación para la construcción de subdrenaje. Se utiliza una excavadora de oruga con accesorio de demolición y un minicargador, trabajan: 1 capataz, 2 operadores, 4 obreros, 2vigías.

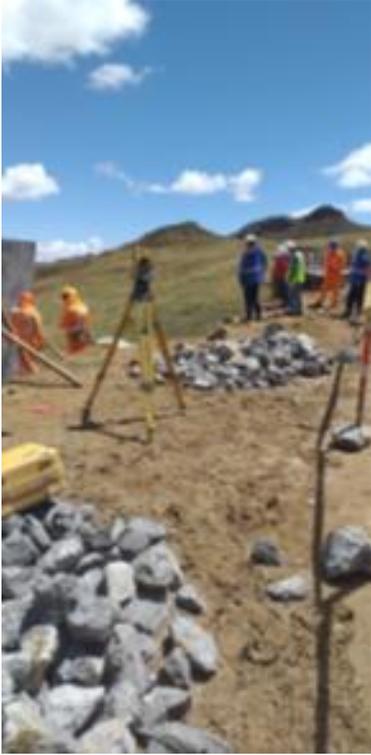
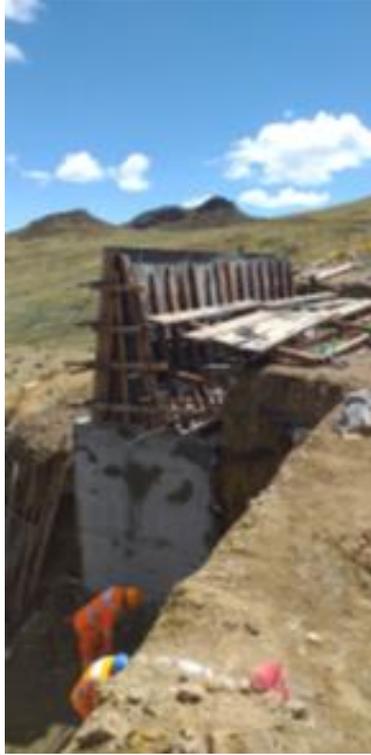
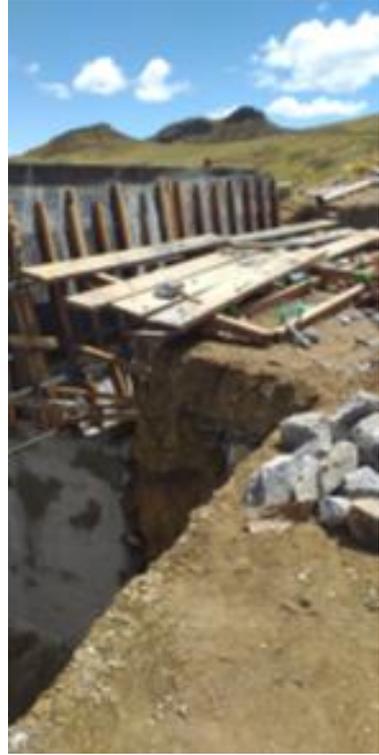
Actividades:
PROGRESIVA KM. 182+030
600.0 OBRAS DE ARTE Y DRENAJE : Partida 610.E1: CONCRETO CICLOPEO (F'C= 175KG/CM2 + 30% P.M.)

CDescripcion _____:
En la progresiva Km. 182+030 Se verifica la realización del vaciado de concreto concreto ciclópeo en el cuerpo de sección de muro. Se realiza actualmente la revisión de las zapatas vaciadas. donde participan especialistas de la contratista y la especialista de Estructuras y obras de drenaje de la Supervisión y un técnico de la supervisión.

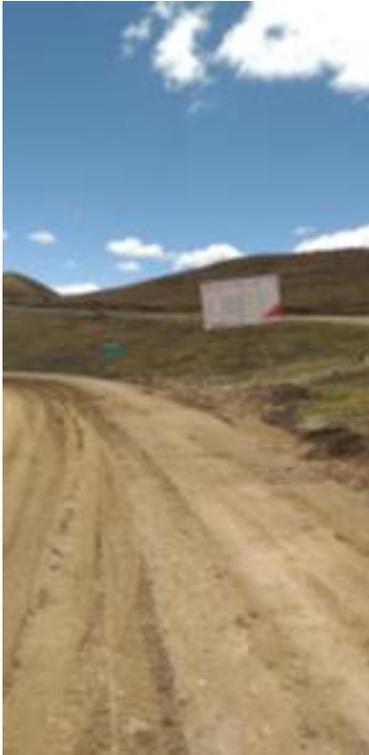
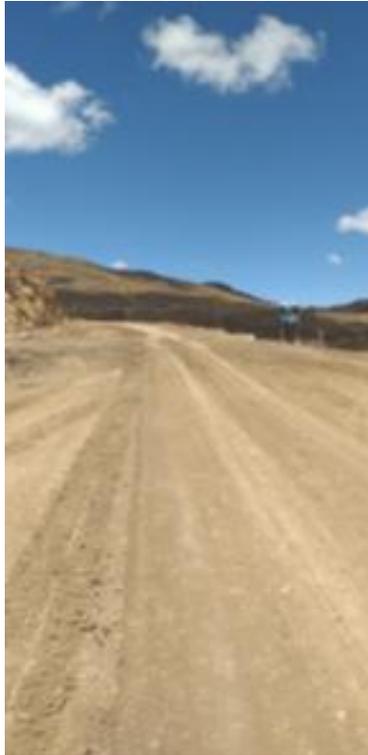
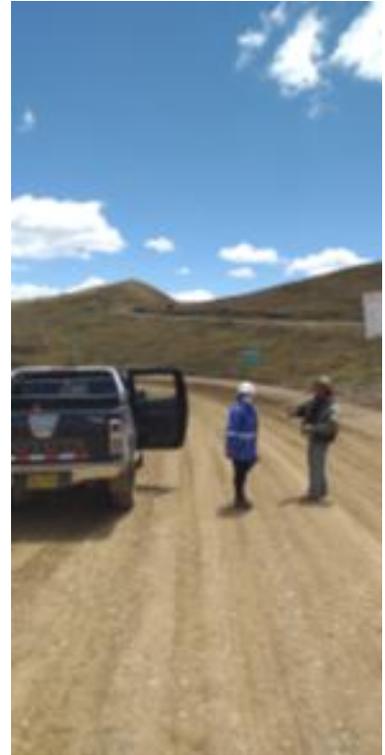
Las actividades de CONFORMACION DE TERRAPLENES, están completamente paralizadas por falta de disponibilidad de materiales de Canteras

Actividades:
PROGRESIVA KM. 181+000
VISITA DE MONITOREO AL INICIO DEL TRAMO 2: Sin actividad

CDescripcion_____:
En la progresiva KM. 181+000 se realiza la visita de monitoreo al inicio del tramo 2 donde la Contratista continua sin realizar labores de conformación del terraplén.
