BITACORA ELECTRÓNICA DE OBRA

Confirma Bitacora: Si	Nro Informe: N° 067-PVN - MJQY - 2020	Fecha Informe: 20-10-2020	Nombre De La Obra: HUANUCO - HUALLANCA (T2)	Personal Encargado: MICHAEL JESUS QUISPE YAURI.
---------------------------------	---	-------------------------------------	---	---

OBRA N° 127-2018-MTC/20.2 CON LA EMPRESA CONTRATISTA CR20-(CHINA RAILWAY 20 BUREAU GROUP CORPORATION) PARA LA EJECUCIÓN DE LA OBRA "MEJORAMIENTO, CONSERVACIÓN POR NIVELES DE SERVICIO Y OPERACIÓN DE CORREDOR VIAL HUÁNUCO-LA UNIÓN-HUALLANCA-DV. ANTAMINA/EMP. PE-3N (TINGO CHICO)-NUEVAS FLORES-LLATA-ANTAMINA", TRAMO II: INICIA (PUNTO UNIÓN) KM 52+920 Y CULMINA (TINGO CHICO) KM 102+819. EMPRESA CONTRATISTA: CHINA RAILWAY 20 BUREAU GROUP CORPORATION SUPERVISIÓN DE OBRA: CONSORCIO SUPERVISOR LOUIS BERGER-HOB.

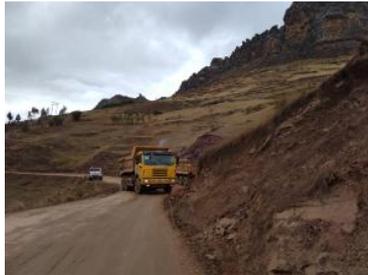
Foto2:

PROGRESIVA: DME KM 52+730 "D", CANTERA KM 57+790, EXCAVACIÓN DE CORTE: (KM 53+930 - KM53+950, KM 58+140, KM 58+710, KM 60+180 - KM 60+310, KM 61+950 - KM 62+000).

700. TRANSPORTE

700.C TRANSPORTE MATERIAL EXCEDENTE DISTANCIA ENTRE 120M Y 1000M

700.D TRANSPORTE MATERIAL EXCEDENTE DISTANCIA MAYORES DE 1000M

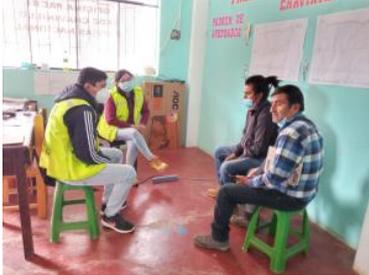
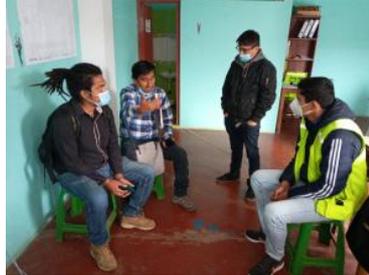
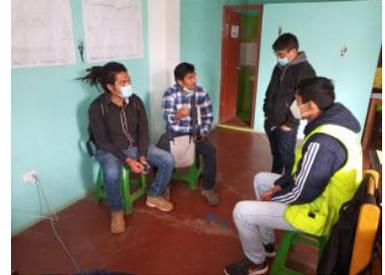
Actividades:
PROGRESIVA: KM 67+500
REUNIÓN EN OFICNA DEL EQUIPO PACRI CON SEDE EN CAHVINILLO

CDescripcion _____:
SE REALIZO LAS COORDINACIONES CON EL ABOG. VICTOR ALZA DE LA EMPRESA CONSULTORA QUE SE ENCARGA DE LA ELABORACIÓN DE LAS VIVIENDAS QUE SON AFECTADOS POR LA CONSTRUCCIÓN DE LA CARRETERA

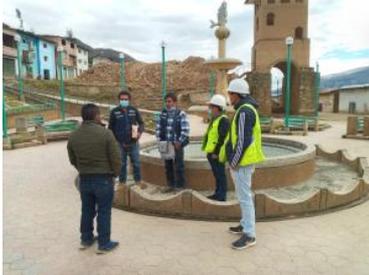
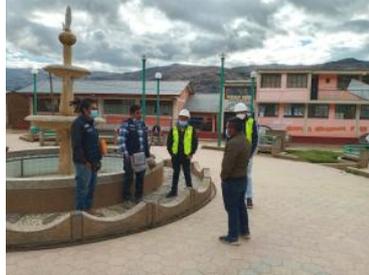
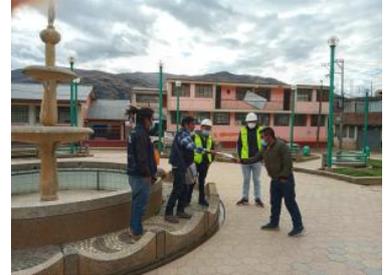
PROGRESIVA: KM 70+260

REUNIÓN DE COORDINACIÓN

EL EQUIPO PACRI SEDE CHAVINILLO VIENE REALIZANDO LAS COORDINACIONES CON EL PRSIDENTE DEL CENTRO POBLADO DE CHUPAN PARA REALIZAR UNA ASAMBLEA GENERAL.
