## BITACORA ELECTRÓNICA DE OBRA

### REGISTRO DE LA BITACORA Y FOTO DEL CUADERNO DE OBRA

<b>Confirma Bitacora:</b> Si	<b>Nro Informe:</b> 66	<b>Fecha Informe:</b> 20-10-2020	<b>Nombre De La Obra:</b> Carretera Oyon- Ambo, Tramo II: Dv. Cerro de Pasco- Dv. Chacayan	<b>Personal Encargado:</b> BORIS WALTER AYLLÓN CARCELÉN
---------------------------------	---------------------------	-------------------------------------	---	---

OBRA: Mejoramiento de la Carretera OYON - AMBO TRAMO 2 DESVIO CERRO DE PASCO DESVIO CHACAYAN

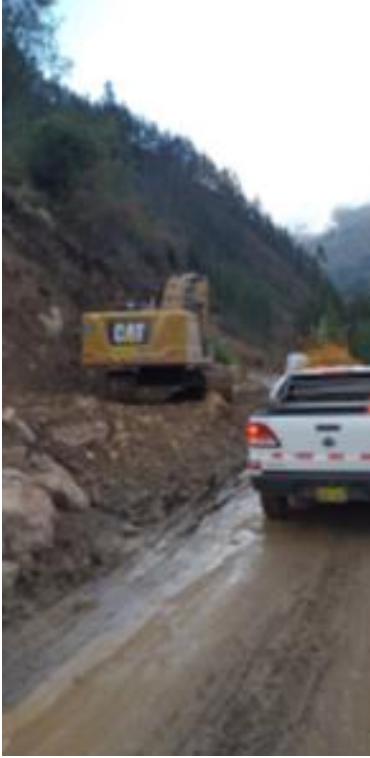
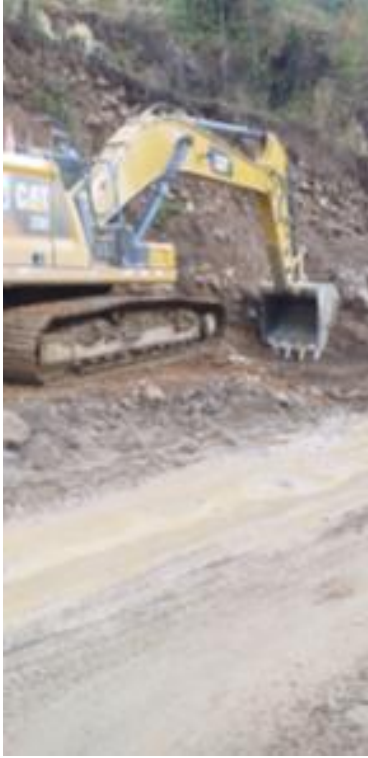
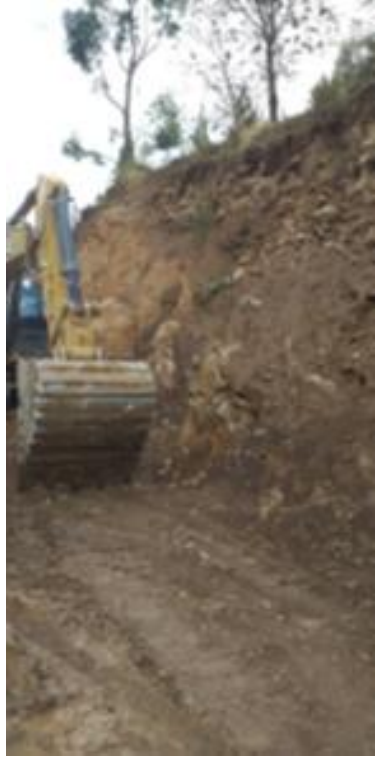
**Actividades:**  
PROGRESIVA KM. 215+740  
200.0 MOVIMIENTO DE TIERRAS: partida 205.A EXCAVACION EN EXPLANACIONES EN MATERIAL COMUN; Partida 207.A PERFILADO Y COMPACTADO EN ZONAS DE CORTE

**CDescripcion** \_\_\_\_\_:  
En la progresiva Km. 215+740 se realiza la excavación en explanación y perfilado de talud superior en zonas de corte. Se utiliza 1 excavadora de oruga, trabajan 1 capataz, 2 obreros, 2 vigias.

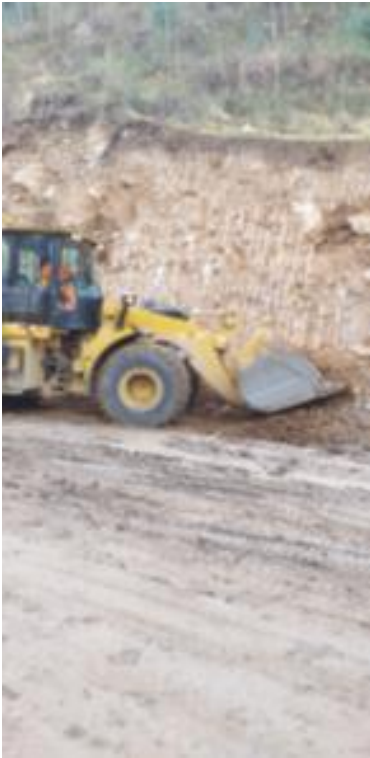
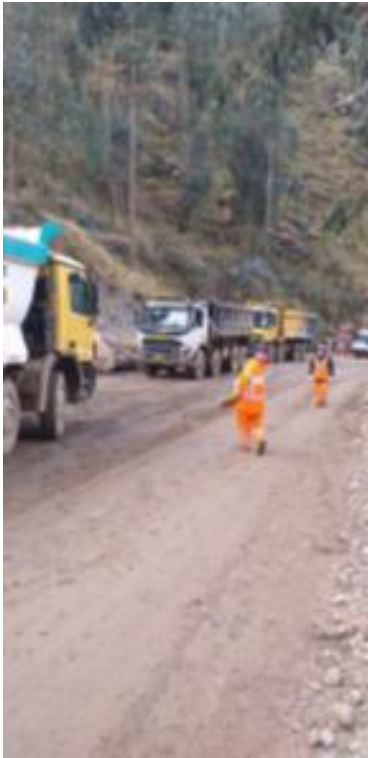
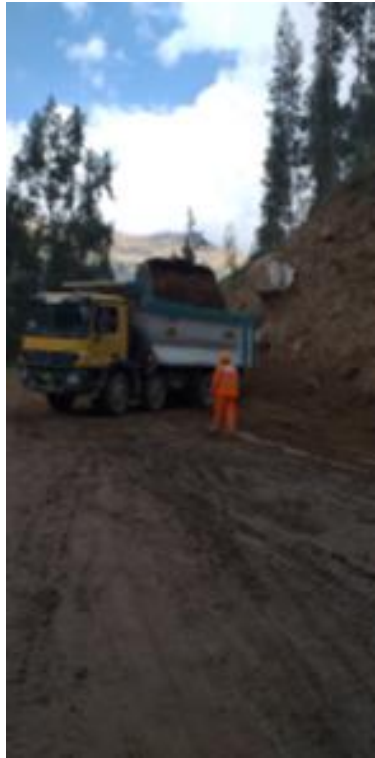
**Actividades:**  
PROGRESIVAS KM. 215+980  
700.0 TRANSPORTES: partida 700.H TRANSPORTE DE ELIMINACION DE MATERIAL A DME PARA D> 1KM.

**CDescripcion\_\_\_\_\_:**  
En la progresiva KM. 215+980 Se realiza el transporte de eliminación de material a DME ubicado en el Km, 220+660. Se utiliza un cargador Frontal y 22 volquetes ( diez diurno y 12 nocturnos) , Trabajan 1 capataz, 2 obreros, 2vigias,22 choferes ( operarios) , 1 operador

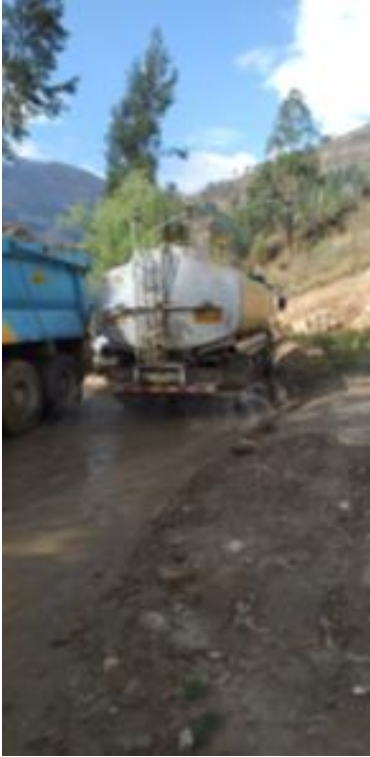
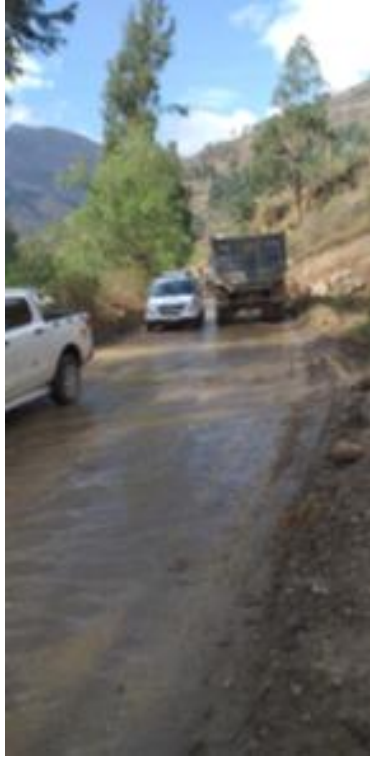
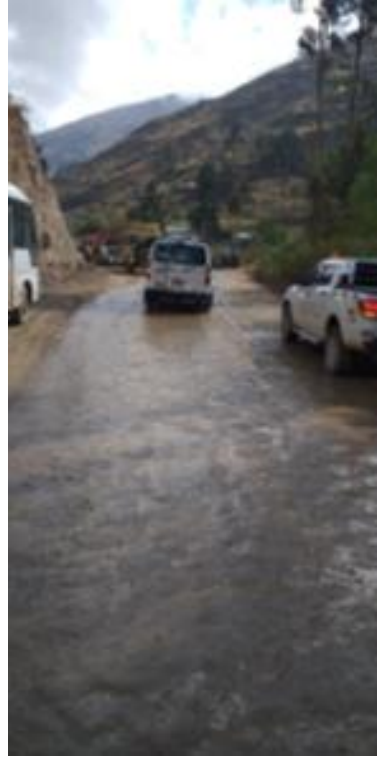
**Actividades:**  
PROGRESIVA KM. 218+900  
100.0 TRABAJOS PRELIMINARES: Partida 103.A MANTENIMIENTO DE TRANSITO Y SEGURIDAD VIAL

**CDescripcion\_\_\_\_\_:**  
En la progresiva km. 218+900 Se realiza el mantenimiento de transito en el tramo 2 realizando el humedecimiento del terreno como acción anti polvo y mantenimiento. Se utiliza 1 camión cisterna. Trabajan 1 chofer y un obrero.

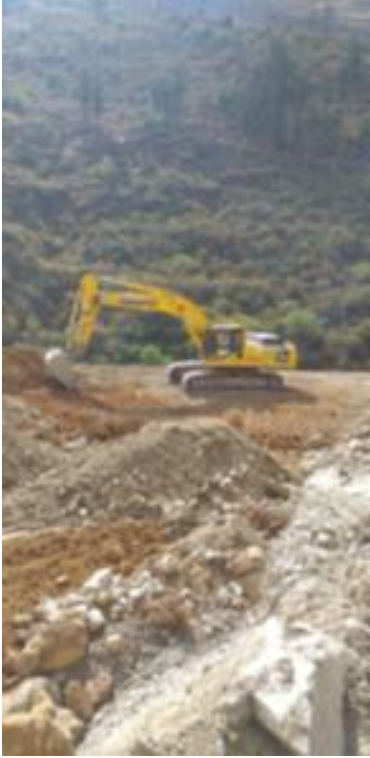
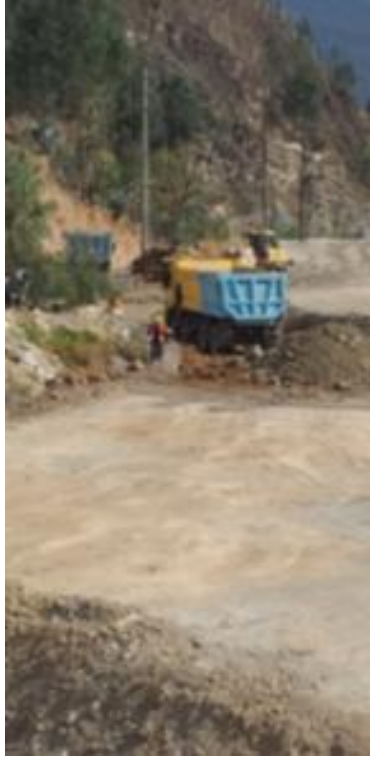
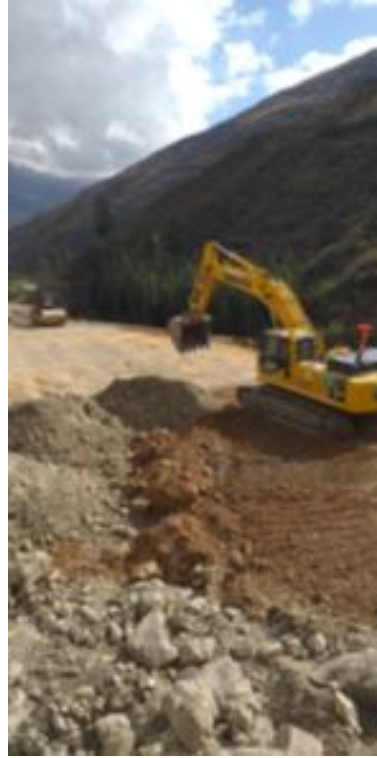
**Actividades:**  
PROGRESIVA KM. 220+660  
900.0 PROTECCION AMBIENTAL : 907 PROGRAMA DE CIERRE DE OBRA: Partida 907.C ACONDICIONAMIENTO DE DESECHOS Y MATERIALES EXCEDENTE

**CDescripcion** \_\_\_\_\_:  
En la progresiva Km. 220+660 se realiza el acondicionamiento de desechos y materiales excedente en el DME como programa de cierre de obra como medida de protección ambiental. SE utiliza en el sitio: 1 excavadora de oruga, 1 compactadora de rodillo, 1 tractor de empuje.

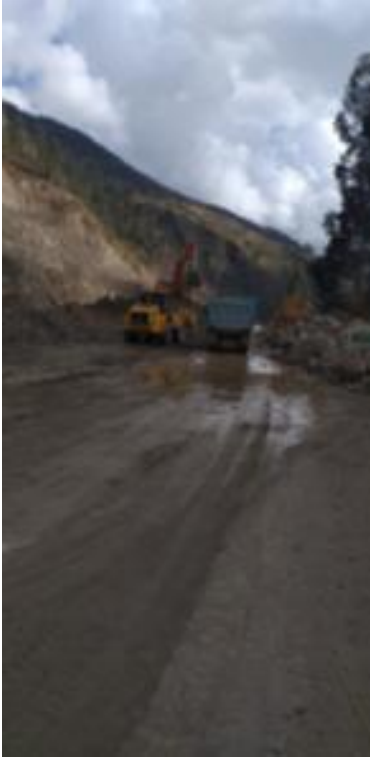
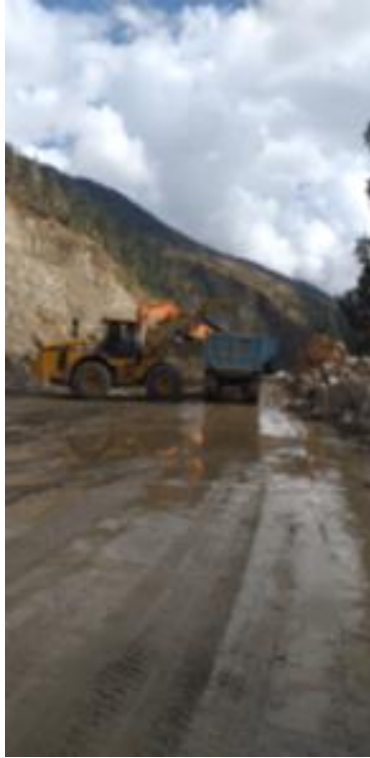
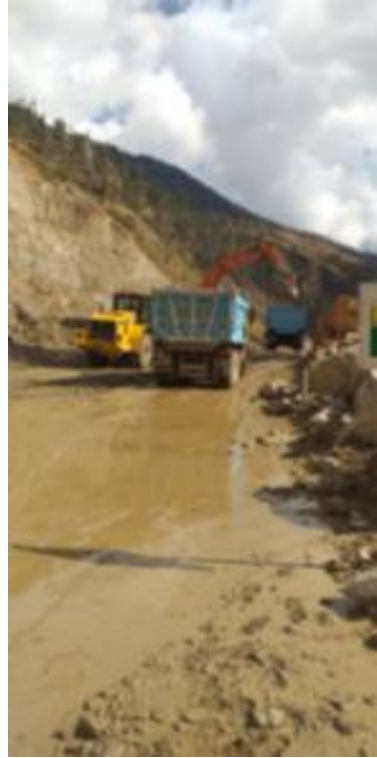
**Actividades:**  
PROGRESIVA KM. 219+100  
200.0 MOVIMIENTO DE TIERRAS: Partida 205.A EXCAVACION EN EXPLANACIONES EN MATERIAL COMUN; Partida 207.A PERFILADO Y COMPACTADO EN ZONAS DE CORTE: 700.0 TRANSPORTES: partida 700.H TRANSPORTE DE ELIMINACION DE MATERIAL A DME PARA D> 1KM.

**CDescripcion\_\_\_\_\_:**  
En la progresiva Km. 219+100 se realizo excavación en las explanaciones y perfilado en zonas de corte y se realiza la carga y transporte de material. Se utiliza una excavadora de oruga , un cargador frontal y 7 volquetes. trabajan en este frente de trabajo: 1 capataz, 1 técnico de Seguridad Salud en el trabajo, 7 choferes, 2 obreros, 2 vigías.

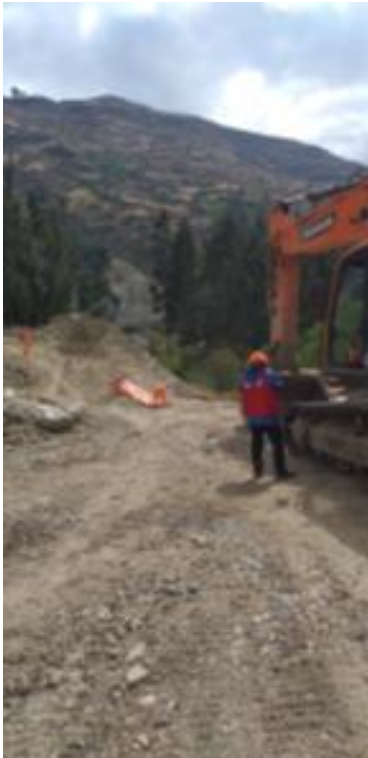
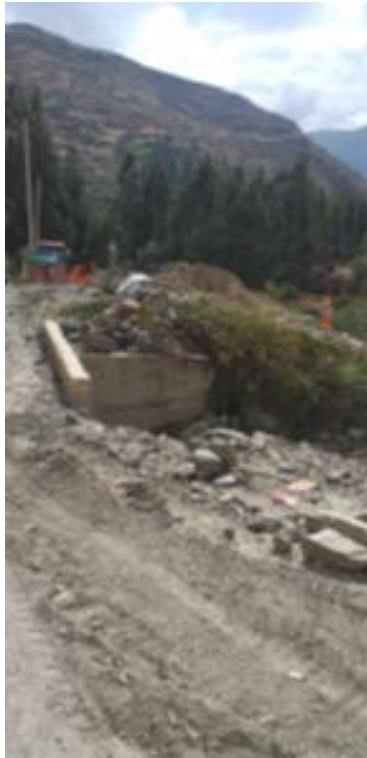
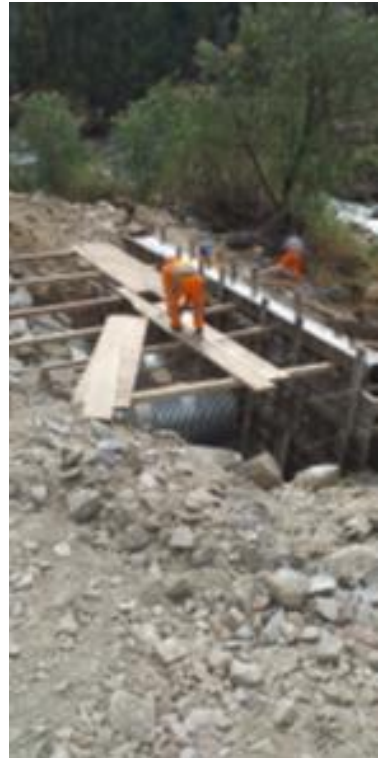
PROGRESIVA KM. 225+340  
1000.0 PUENTES MENORES : 1000.1 OBRAS PRELIMINARES: Partida 107.H CONSTRUCCIÓN Y MANTENIMIENTO DE DESVIO VEHICULAR PROVISIONAL; partida 1006.I PASE TEMPORAL DE TUBERIAS DE AGUA Y DESAGUE.: alcantarilla provisional desvio puwnte uylubamba

En la Progresiva KM. 225+340 Se realiza la construcción de desvío vehicular a un lado del puente menor de UYLUBAMBA , se ha realizado previamente la construcción de pase temporal de tuberías de alcantarillas dobles con cabezales de concreto. Se utiliza una excavadora de oruga, trabajan: 1 capataz, 4 obreros 1 técnico de SST.

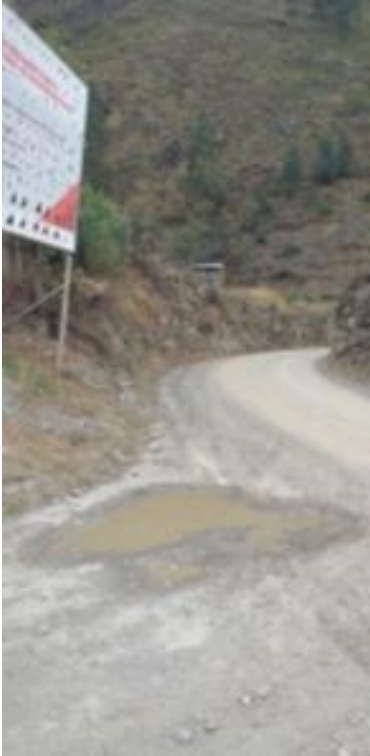
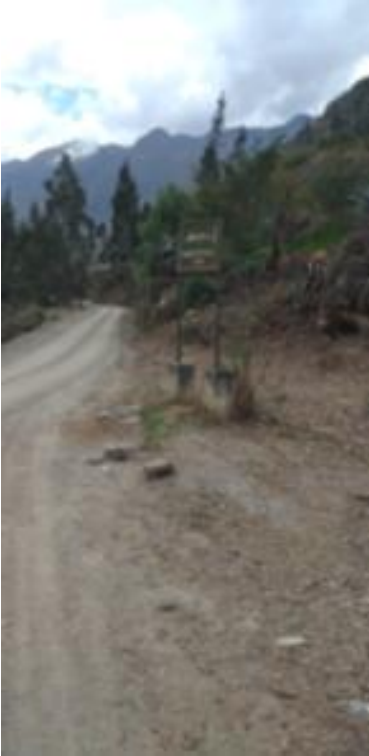
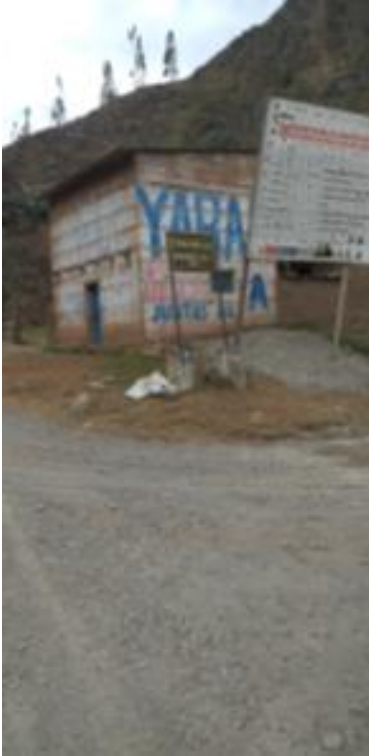
**Actividades:**  
PROGRESIVA: KM. 230+000  
VISITA DE MONITOREO AL FINAL DEL TRAMO II: Se realiza la visita al desvio chacayán

**CDescripcion\_\_\_\_\_:**  
En la progresiva KM. 230+000 se realiza visita de monitoreo al final del tramo ( DESVIO CHACAYAN ) no están realizando alguna actividad.
